INSPECTION  
BY ONE2CARVehicle Inspection Report  
สรุปผลการตรวจสภาพรถ (Inspection Summary)one2car.com  
THAILAND'S NO.1 CAR SITE

I024/0079-1

Mazda 2 1.5 Groove

Feb 16, 2024

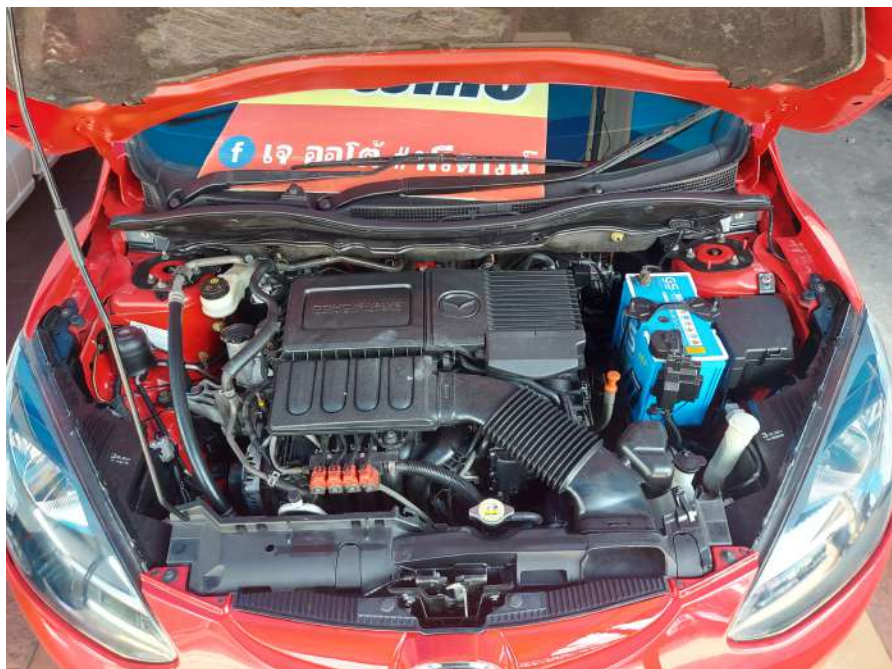
#### ภาพห้องเครื่อง

Voltage	12.36	V
Rating	390	CCA
Current	228	CCA
Internal resistance	12.24	mΩ
State of Charge	56	%
State of Health	34	%
Status	REPLACE

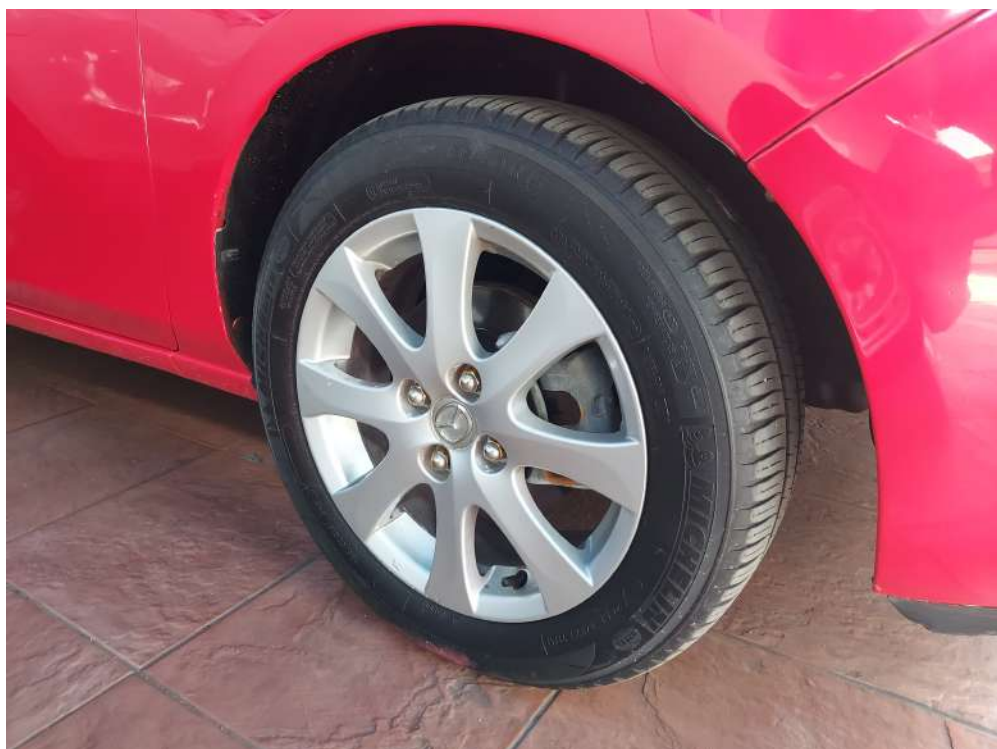
#### ขอบยาง ล้อ

22/21
