I024/0064-29

Toyota Harrier 2.4 240G

Vehicle Inspection Report

สรุปผลการตรวจสภาพรถ (Inspection Summary)

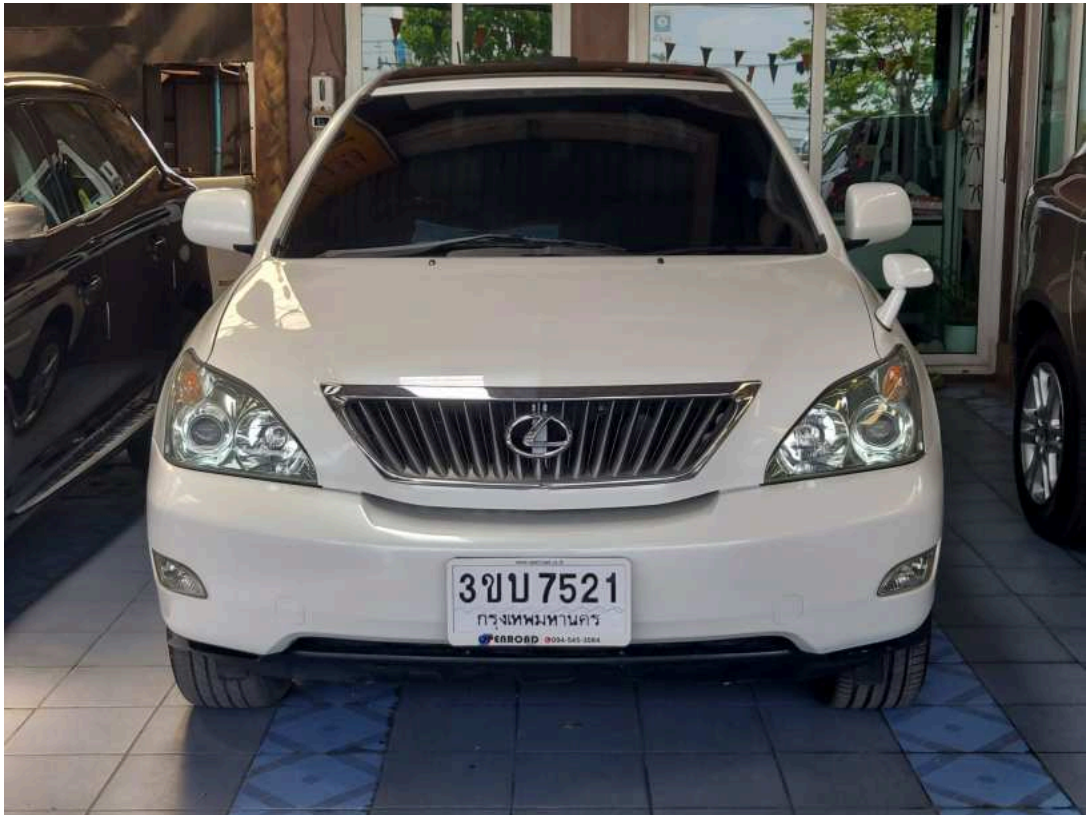
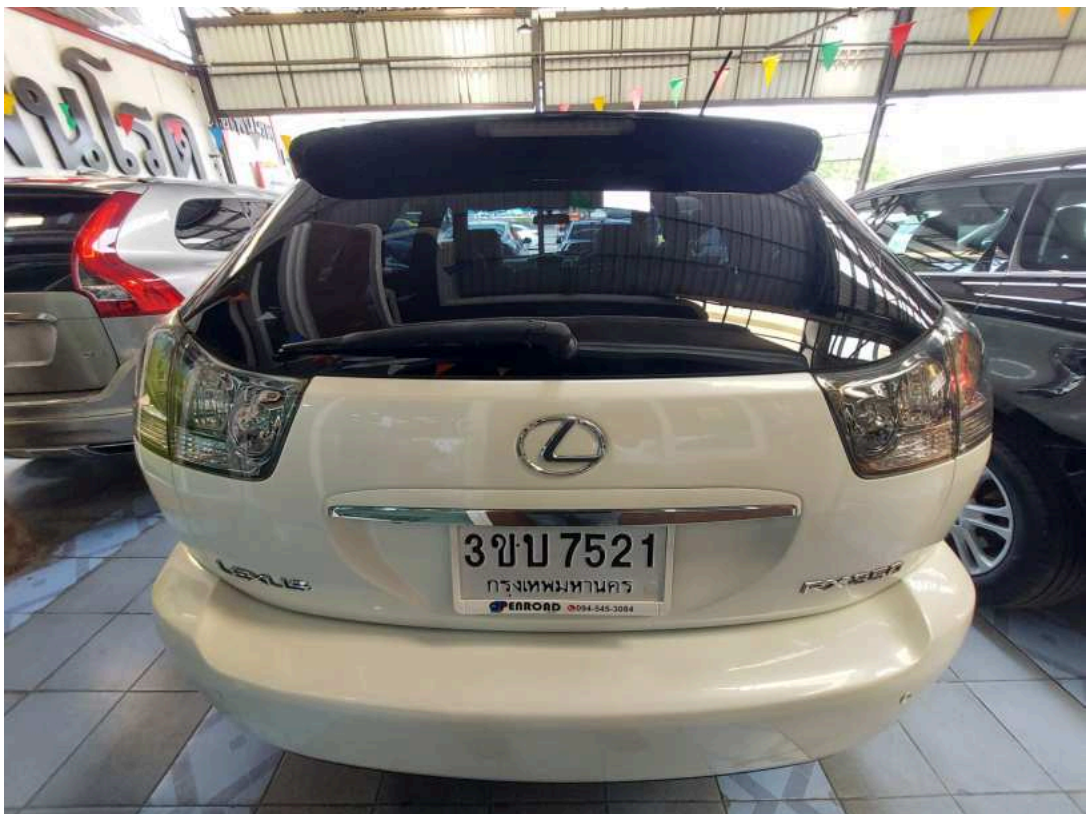
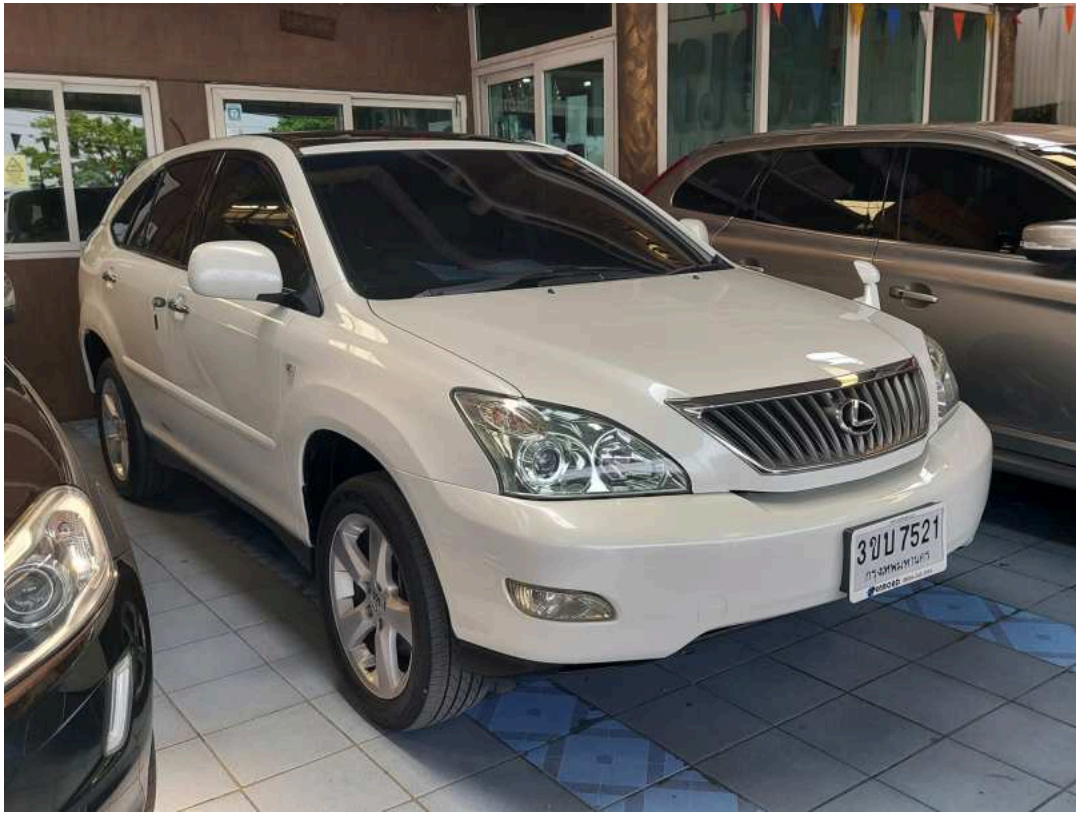
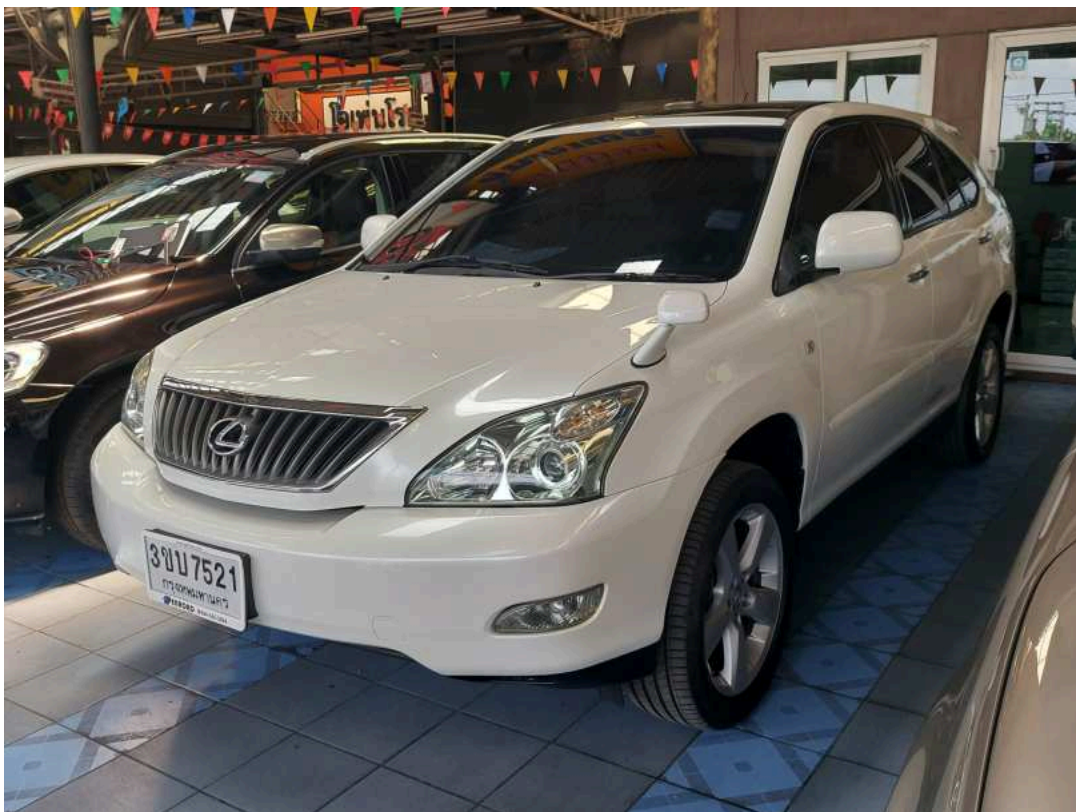
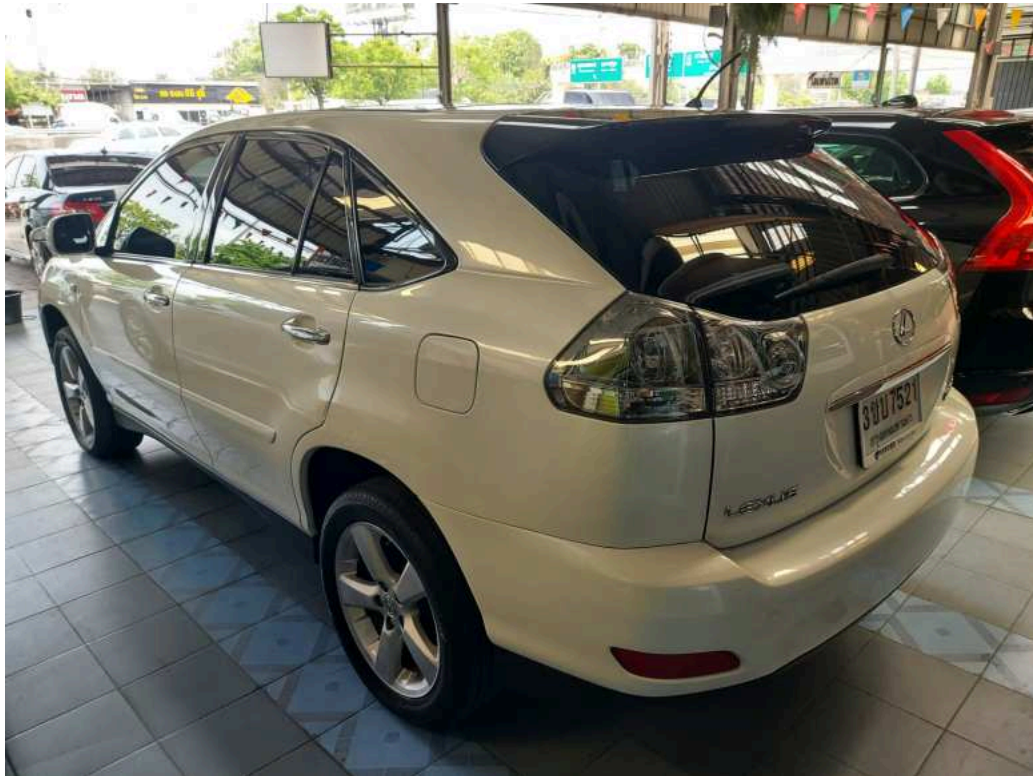
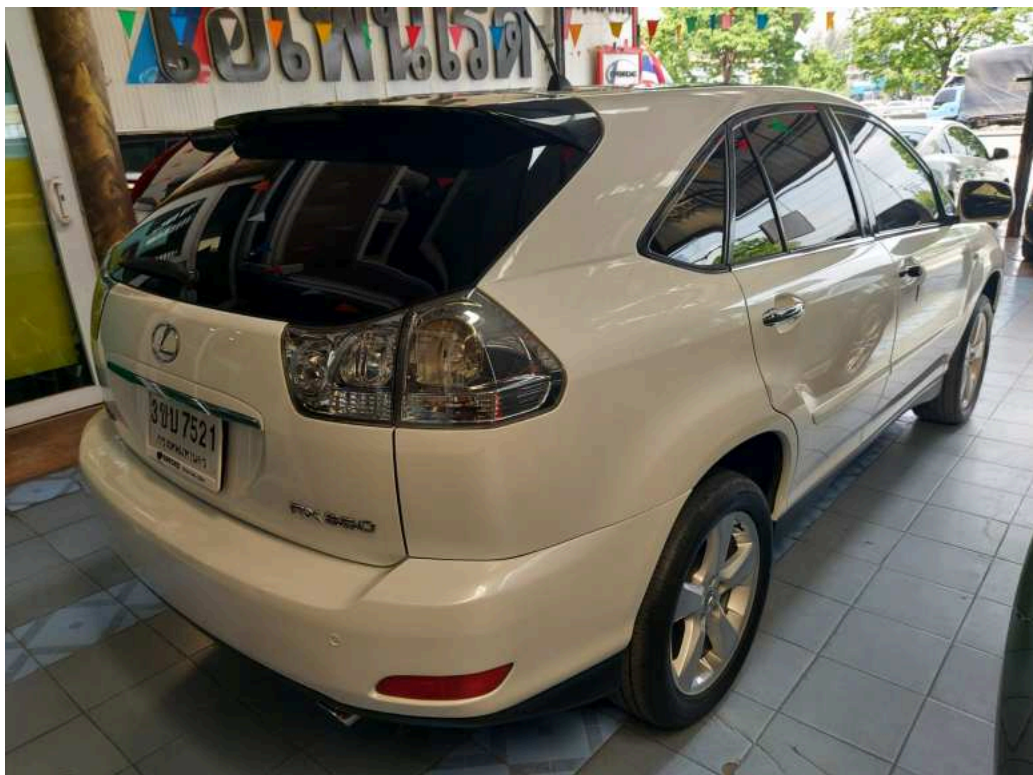
ภาพภายนอก

ประเมินสภาพรวม: ผ่าน
รายการที่รอการแก้ไข: ไม่พบรายการแก้ไข
ชิ้นส่วนประกอบตัวถังรถ

- ✓ แผ่นเพลทเลขตัวถังมองเห็นได้ชัดเจน
- ✓ ชิ้นส่วนประกอบตัวถังรถ ผ่านการวัดค่าความหนาของสีแล้ว
- ✓ สีรถตรงตามเสาเอกสารถะเบียน

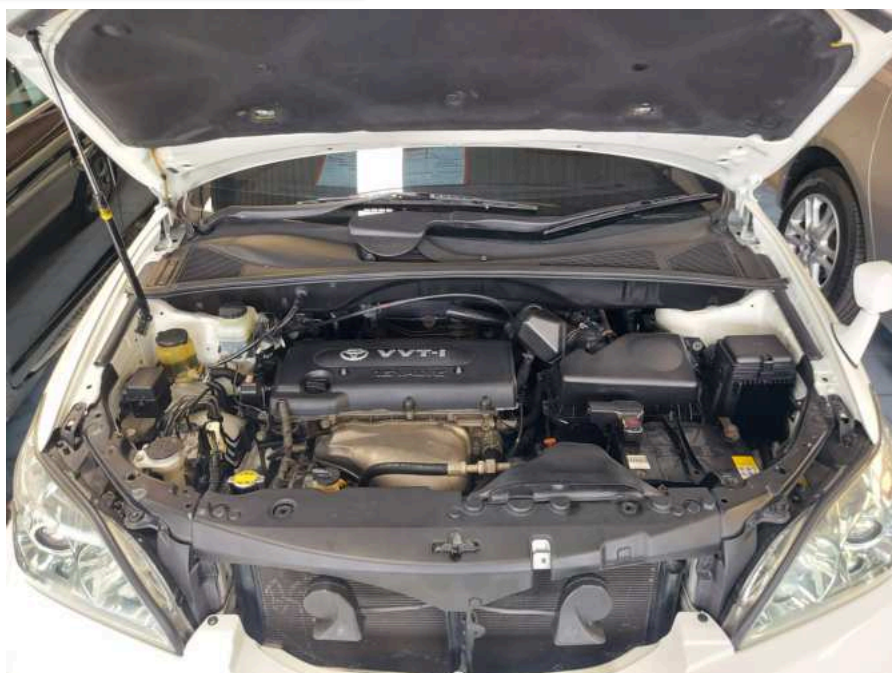
ภาพห้องเครื่อง

Voltage	12.31	V
Rating	590	CCA
Current	590	CCA
Internal resistance	4.74	mΩ
State of Charge	51	%
State of Health	100	%
Status	GREAT

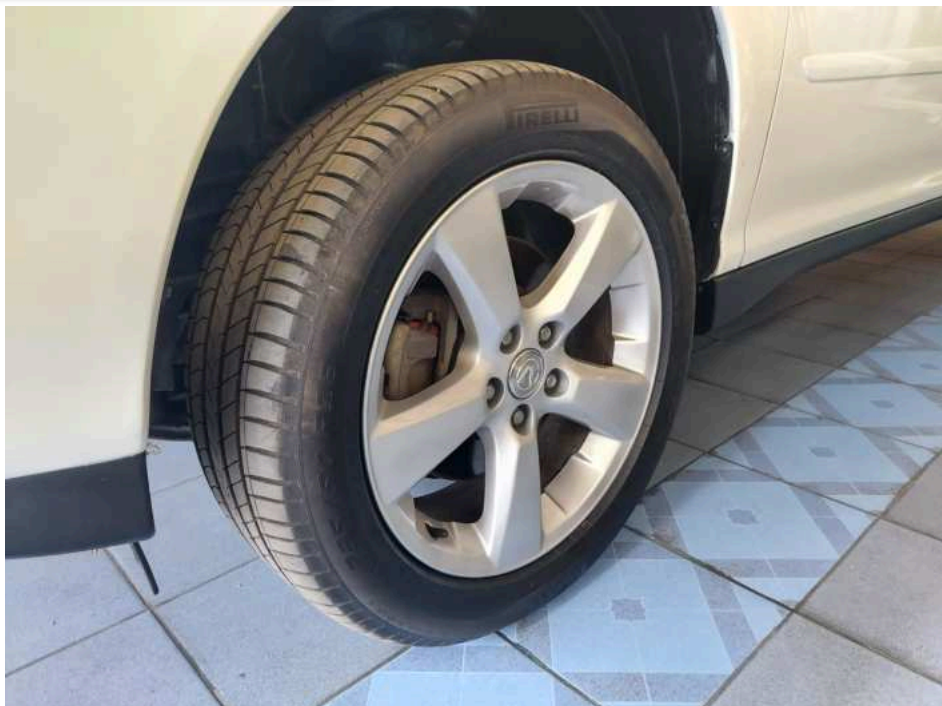
ขอบยาง ล้อ

37/22
