## Vehicle Inspection Report

ยี่ห้อ/รุ่น (Brand/Model): MITSUBISHI ATTRAGE 1.2 AT	วันที่ตรวจสอบรถยนต์(Date of Inspection): 12/01/64
หมายเลขตัวถัง (VIN): MMTSTA13ALH001463	เลขคำขอบริการ (Job No.): I020/0150-21
หมายเลขเครื่องยนต์ (Engine No.): 3A92UJK9147	<p>Vehicle Picture:</p>  
ปีที่ผลิต (Build Date): 2019	
สีรถ (Color): เทา	
ระยะการใช้งาน(Mileage): 32,716 กม.	
หมายเลขทะเบียน (No. Plate): กต 5185 พะเยา	
วันครบกำหนดชำระภาษี (Registration Expiry): 27 ม.ค. 64	
ชื่อลูกค้า(Customer Name) :	
@1กฤษกร (ศูนย์รวมรถบ้านรามอินทราซอย5)ตลาดรถกลางคืน	
ที่อยู่(Address): รามอินทรา ซอย 5 แยก 9	
โทรศัพท์ (Tel): 081-344-4422	
สถานที่ตรวจสอบรถ (Inspection Place):@1กฤษกร (ศูนย์รวมรถบ้านรามอินทราซอย5)ตลาดรถกลางคืน

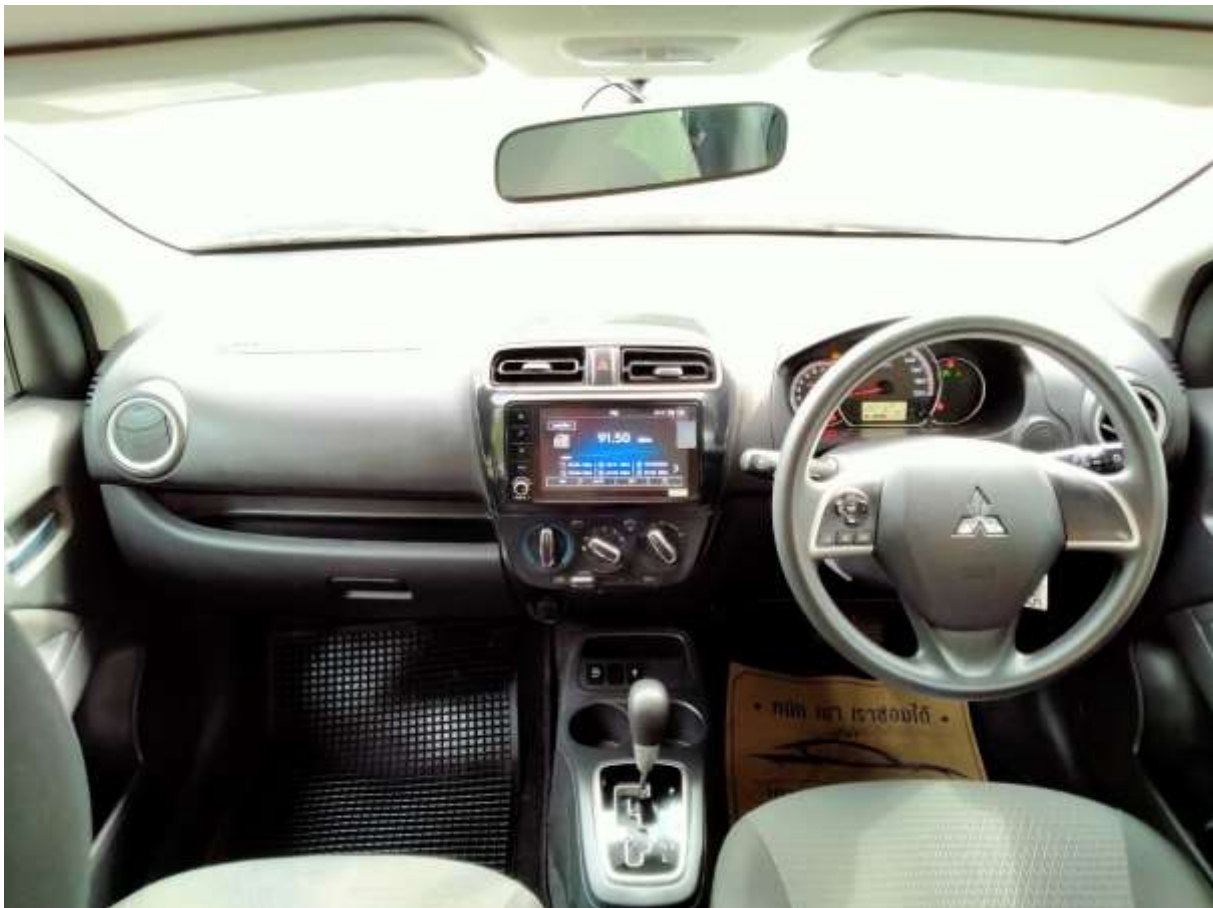
## ภาพภายในด้านหน้า หลัง และ จุดบกพร่อง - Interior Visual Details (Front, Rear and/or Defect):

ที่นั่ง สภาพ Seat Appearance	สภาพดีตามอายุการใช้งาน
	การทำงาน การปรับ และการล็อคเบาะ Seat Adjust functional	ทำงานได้ดี
	สภาพ รางได้เบาะ Seat slide adjust rail	สภาพดีตามอายุการใช้งาน
	เข็มขัดนิรภัย Seat Belts	สภาพดีตามอายุการใช้งาน

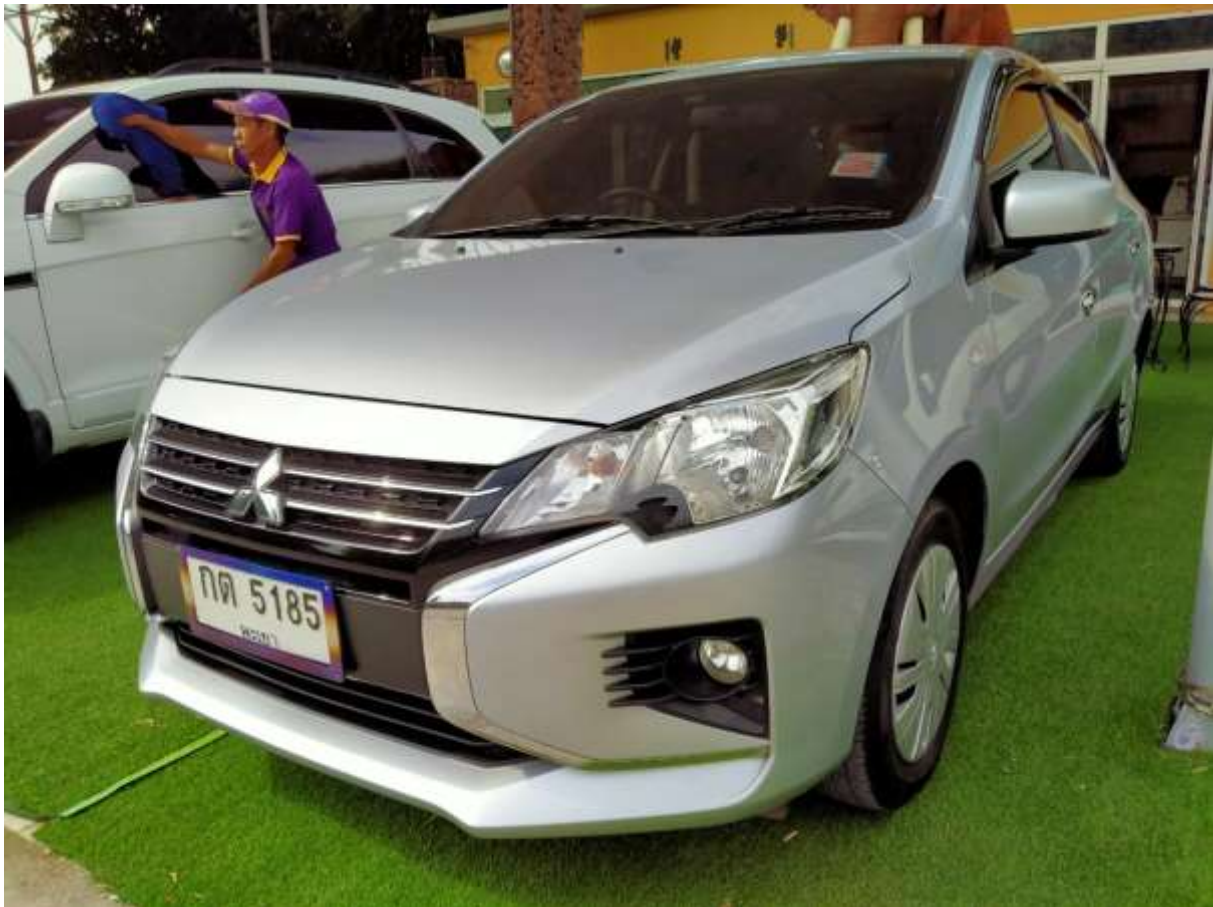
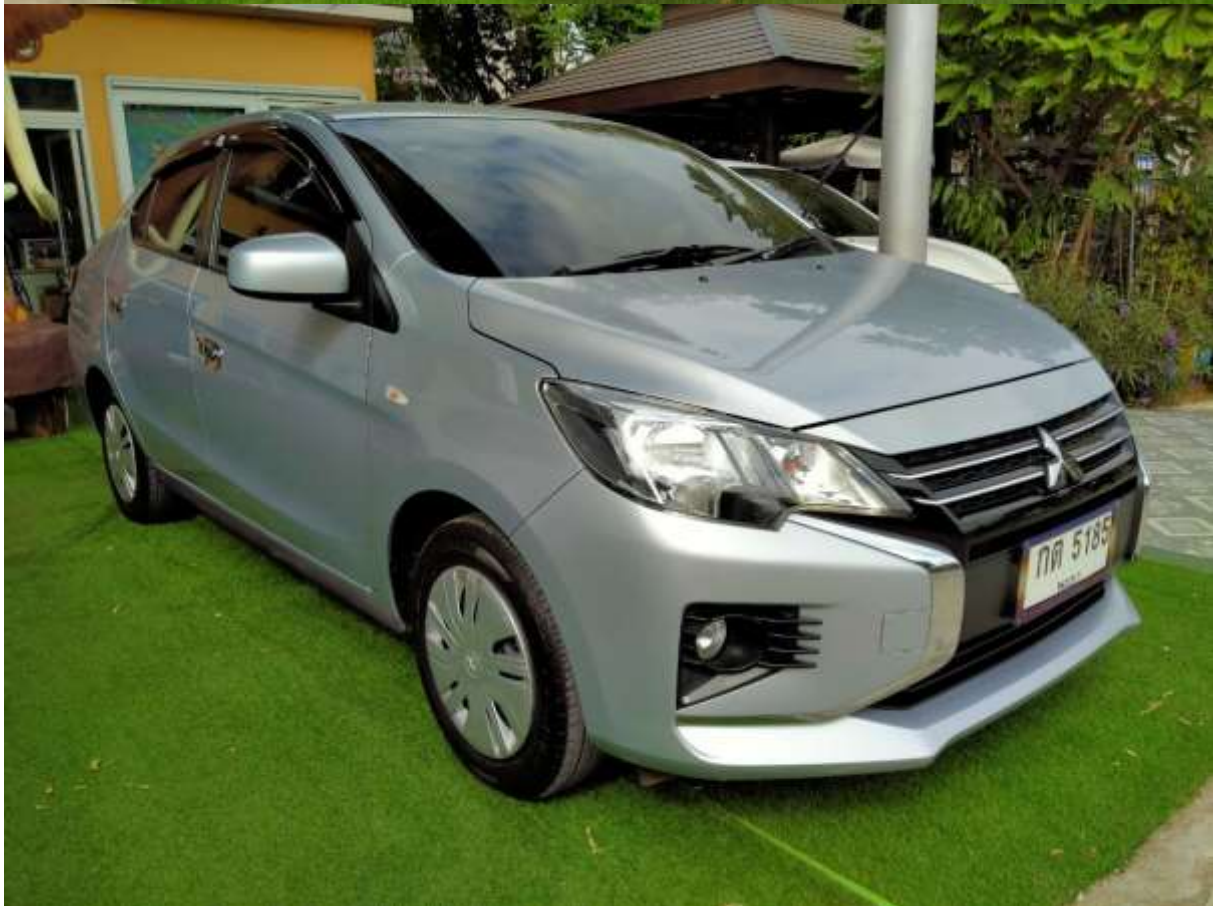
ภาพภายนอก - Exterior Visual Details:

กันชนหน้า Front Bumper	สภาพดี
	คาน รับกันชนหน้า (ขวา) Front Side Member (Right) Appearance	สภาพดี
	คาน รับกันชนหน้า (ซ้าย) Front Side Member (Left) Appearance	สภาพดี
	ฝากระโปรงหน้ารถ Bonnet	สภาพดี
	กระจกบังลมหน้า Windshield	สภาพดี
	หลังคา Roof	สภาพดี
	ประตูหน้าขวา Front Right Door	สภาพดี
	ประตูหลังขวา Rear Right Door	สภาพดี
	บันไดขายน้าด้านขวา Right Rocker Panel	สภาพดี
	ประตูหน้าซ้าย Front Left Door	สภาพดี
	ประตูหลังซ้าย Rear Left Door	สภาพดี
	บันไดขายน้าด้านซ้าย Left Rocker Panel	สภาพดี
	ประตูท้าย, ฝากระโปรงท้าย Rear Tail Gate	สภาพดี
	กระจกบังลมหลัง Rear Screen	สภาพดี
	กันชนหลัง Rear Bumper	สภาพดี

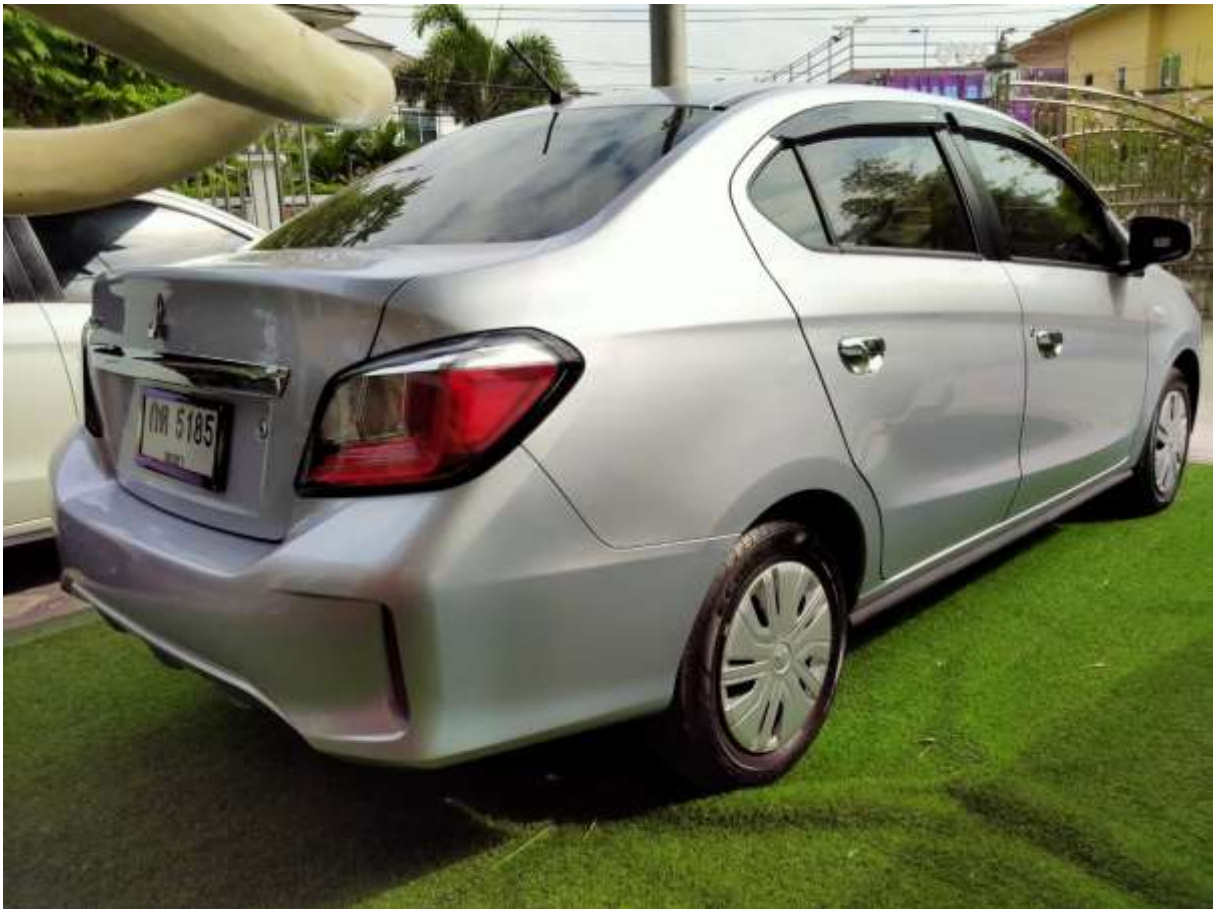
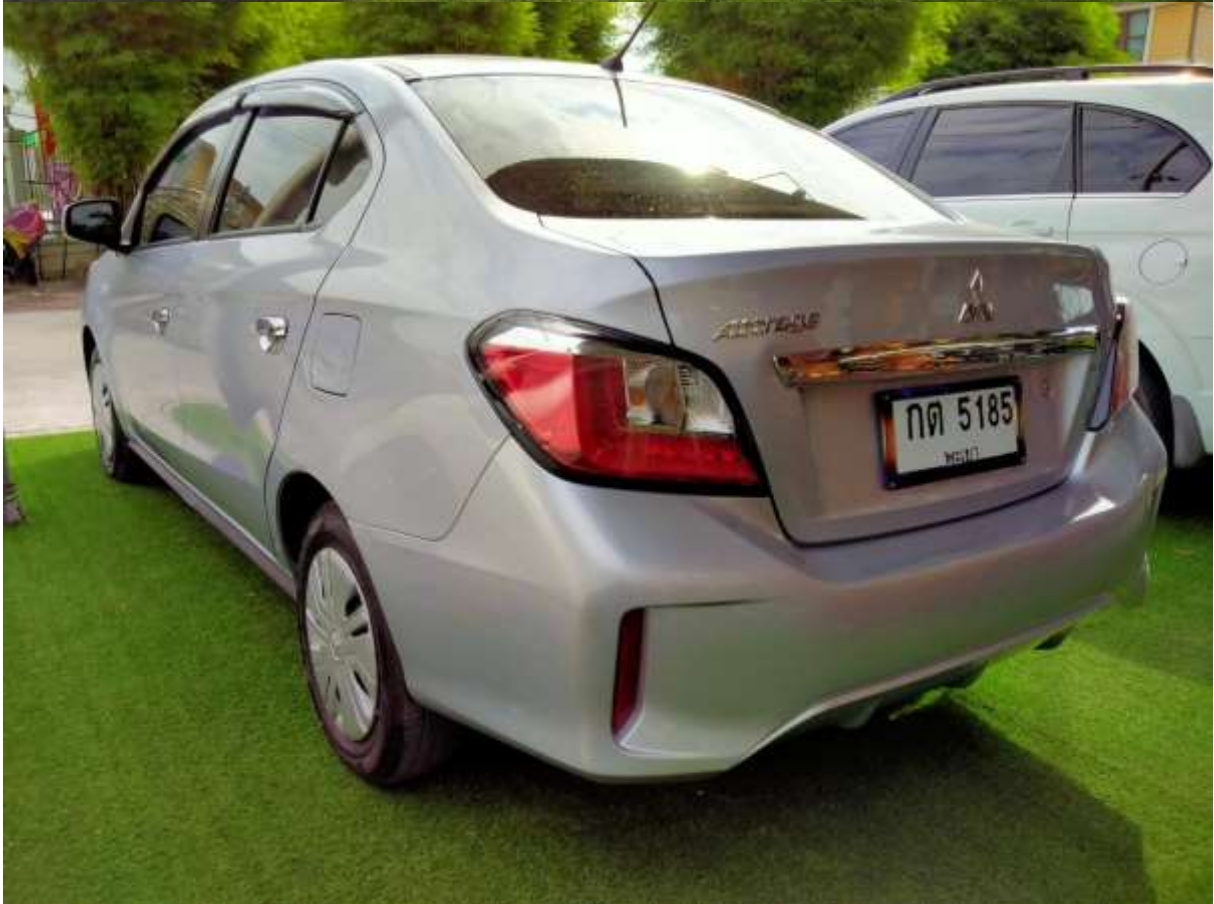
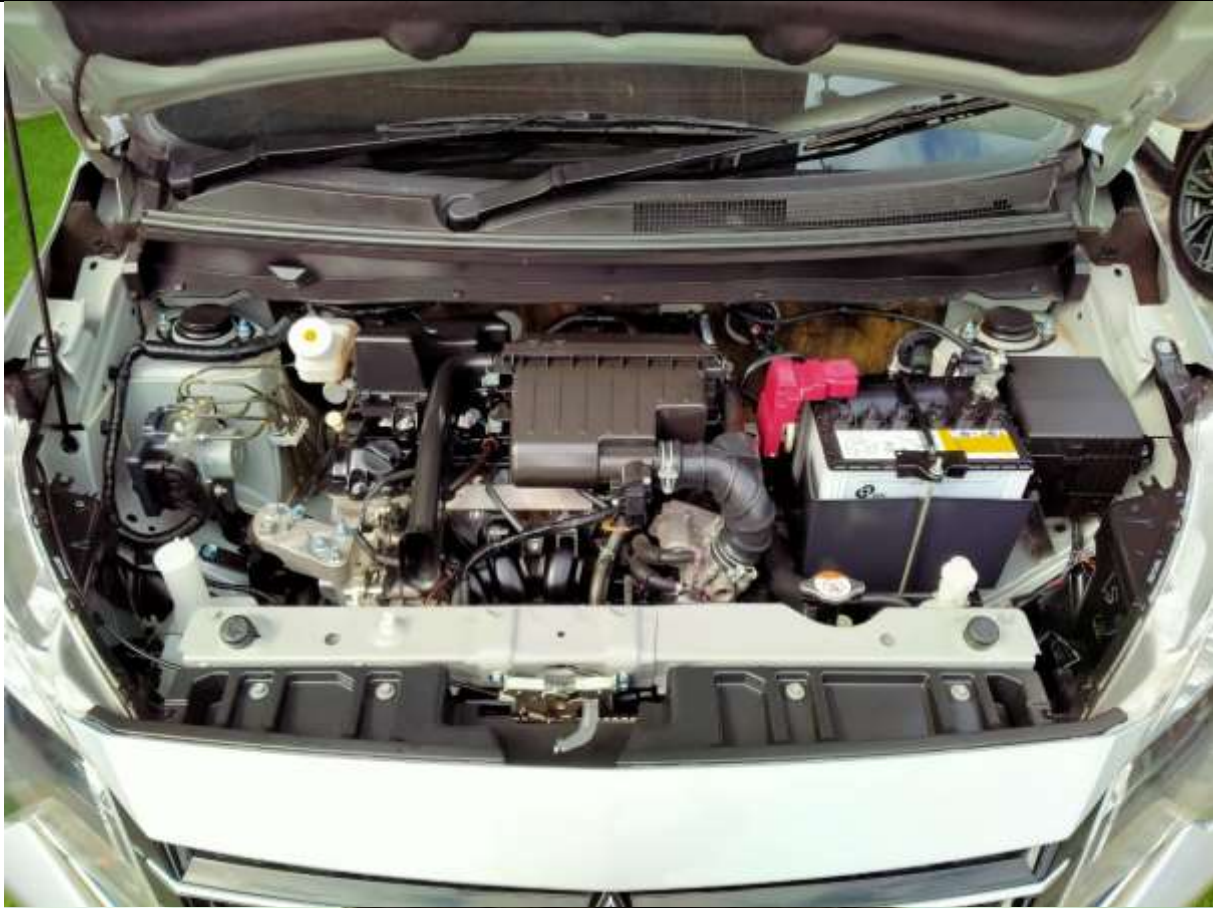
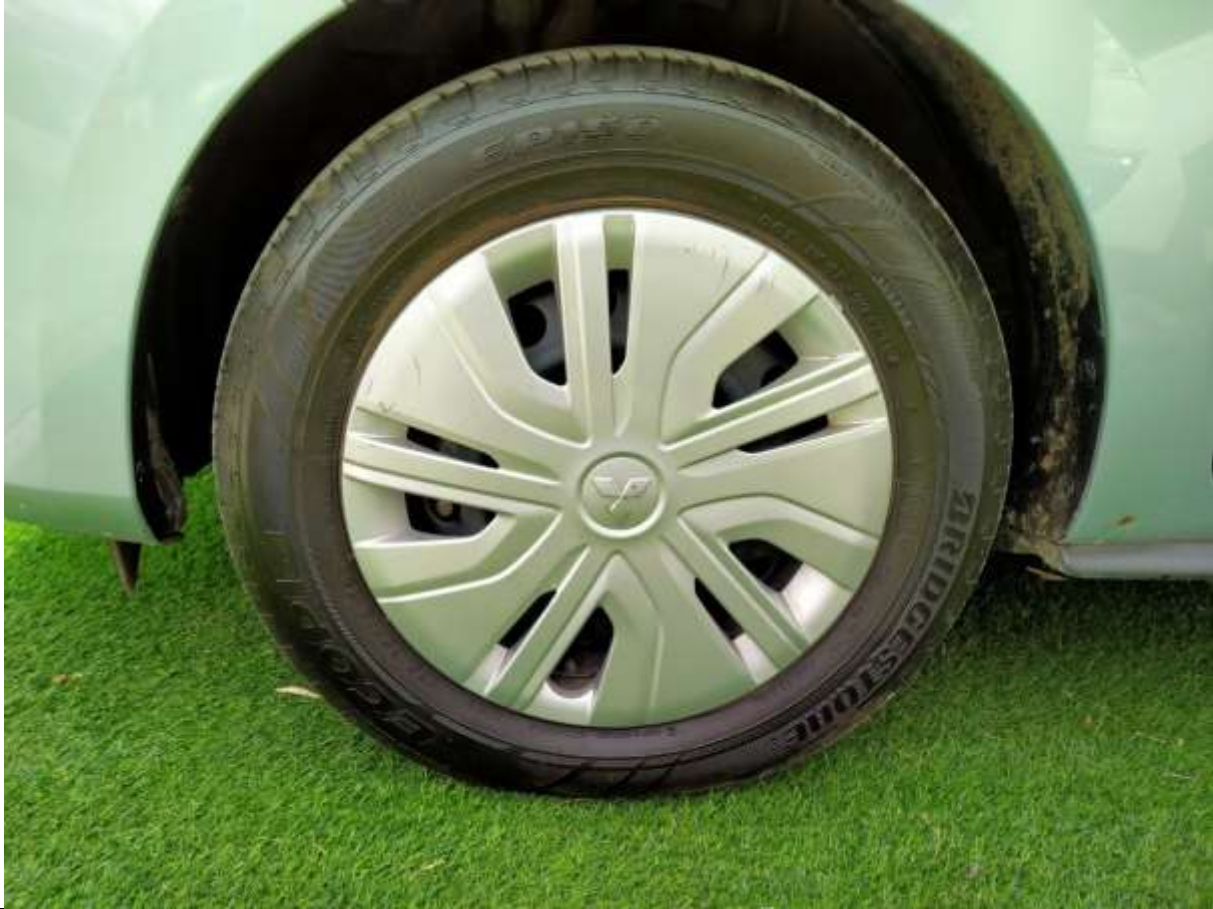
ภาพภายนอก - Exterior Visual Details:

คาน รั้งกันชนหลัง (ขวา) Rear Side Member (Right) Appearance	สภาพดี																																							
	คาน รั้งกันชนหลัง (ซ้าย) Rear Side Member (Right) Appearance	สภาพดี																																							
	เสาคโครงสร้าง A ขวา Right A-Pillar	สภาพดี																																							
	เสาคโครงสร้าง B ขวา Right B-Pillar	สภาพดี																																							
	เสาคโครงสร้าง C ขวา Right C-Pillar	สภาพดี																																							
	เสาคโครงสร้าง A ซ้าย Left A-Pillar	สภาพดี																																							
	เสาคโครงสร้าง B ซ้าย Left B-Pillar	สภาพดี																																							
	เสาคโครงสร้าง C ซ้าย Left C-Pillar	สภาพดี																																							
	ระบบบังคับเลี้ยว Steering Components	สภาพดีตามอายุการใช้งาน																																							
	การทดสอบ แบตเตอรี่ Battery Test	<table border="1"> <thead> <tr> <th colspan="2">Battery Test</th> </tr> </thead> <tbody> <tr> <td>Voltage</td> <td>12.49 V</td> </tr> <tr> <td>Rating</td> <td>265 CCA</td> </tr> <tr> <td>Current</td> <td>340 CCA</td> </tr> <tr> <td>Internal resistance</td> <td>9.71 mΩ</td> </tr> <tr> <td>State of Charge</td> <td>95 %</td> </tr> <tr> <td>State of Health</td> <td>100 %</td> </tr> <tr> <td>Status</td> <td>Great</td> </tr> <tr> <td>Test Date</td> <td>12.1.64</td> </tr> </tbody> </table>	Battery Test		Voltage	12.49 V	Rating	265 CCA	Current	340 CCA	Internal resistance	9.71 mΩ	State of Charge	95 %	State of Health	100 %	Status	Great	Test Date	12.1.64	<table border="1"> <thead> <tr> <th colspan="2">Charging System Test at 2000 rpm</th> </tr> </thead> <tbody> <tr> <td>Voltage</td> <td>13.74 V</td> </tr> <tr> <td>Status</td> <td>Normal</td> </tr> <tr> <th colspan="2">Start System Test</th> </tr> <tr> <td>Start Voltage</td> <td>9.83 V</td> </tr> <tr> <td>Status</td> <td>Normal</td> </tr> <tr> <th colspan="2">Max. Load Test at 2000 rpm</th> </tr> <tr> <td>Max. Load</td> <td>14.19 V</td> </tr> <tr> <td>Voltage</td> <td></td> </tr> <tr> <td>Status</td> <td>Normal</td> </tr> </tbody> </table>	Charging System Test at 2000 rpm		Voltage	13.74 V	Status	Normal	Start System Test		Start Voltage	9.83 V	Status	Normal	Max. Load Test at 2000 rpm		Max. Load	14.19 V	Voltage		Status	Normal
