Vehicle Inspection Report

สรุปผลการตรวจสอบ (Inspection Summary)

ยี่ห้อ/รุ่น (Make/Model): HONDA CR-V	วันที่ตรวจสอบรถยนต์ (Date of Inspection): 1.11.60
เลขตัวถัง (VIN): MRHRM1830FP101343	เลขคำขอบริการ (Job No.): I017/027-063
เลขเครื่องยนต์ (Engine No.): R20A61303391	Vehicle Picture:

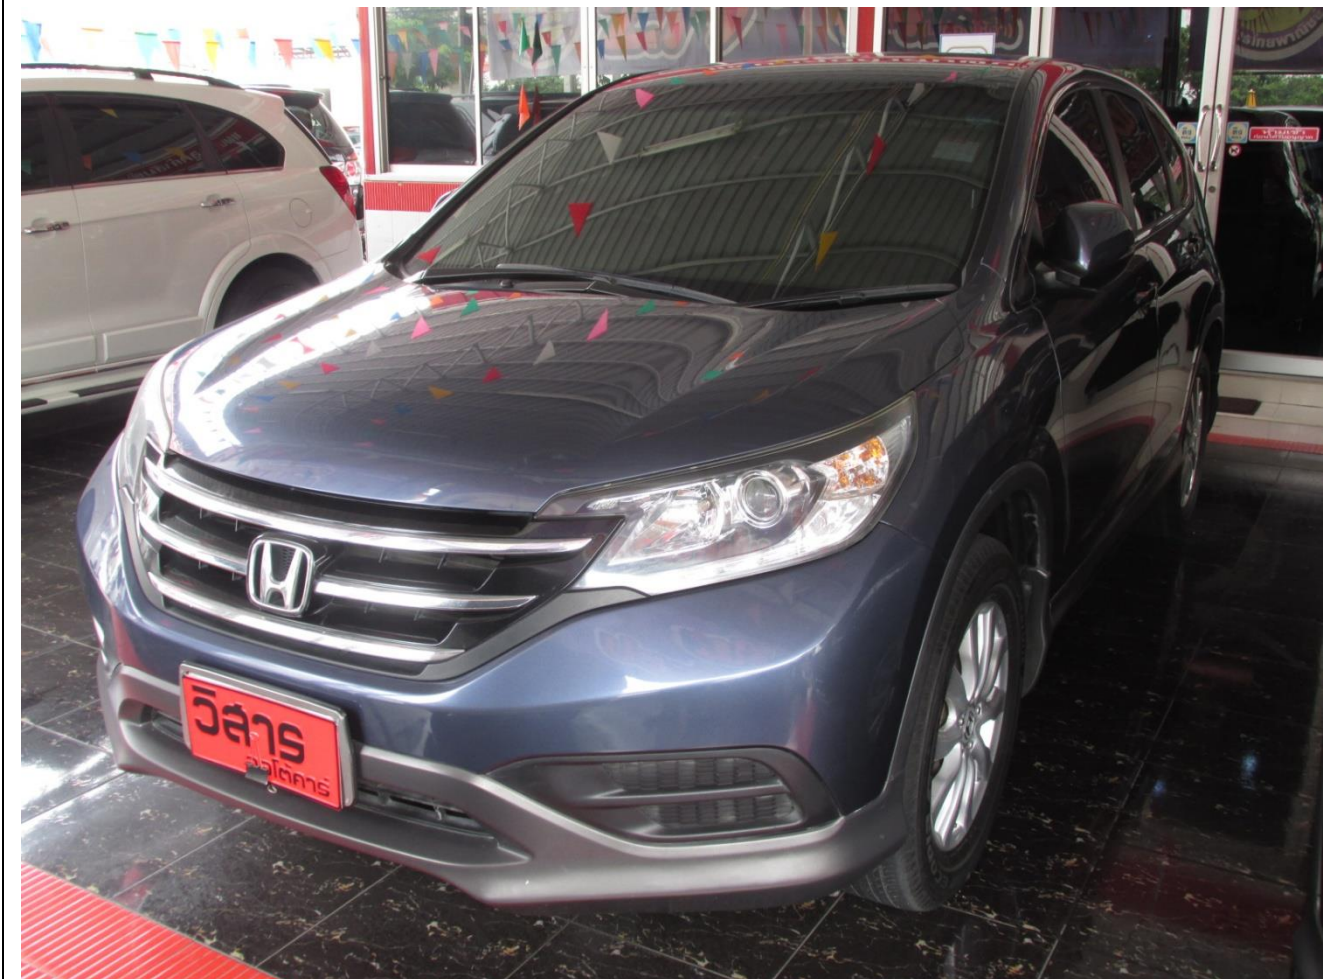
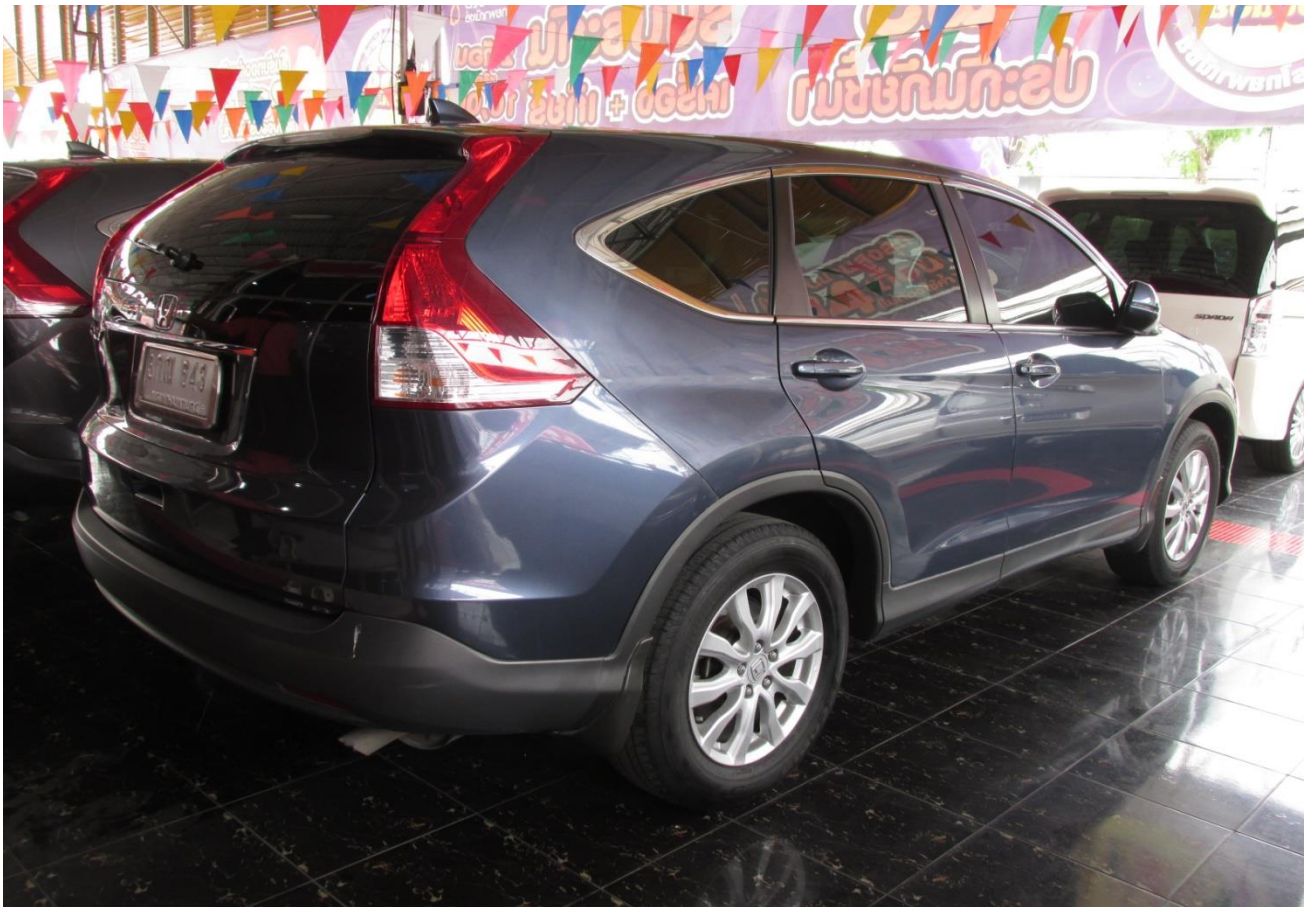
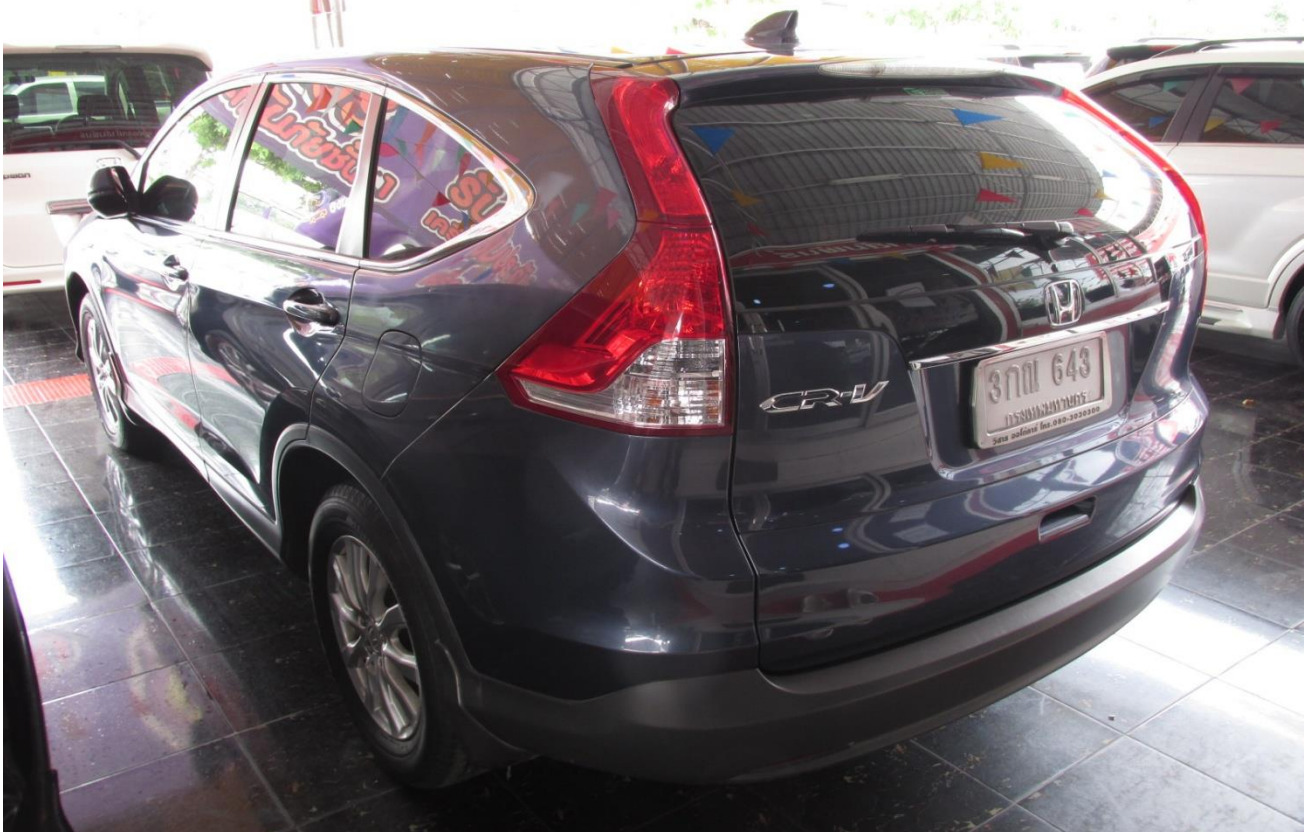
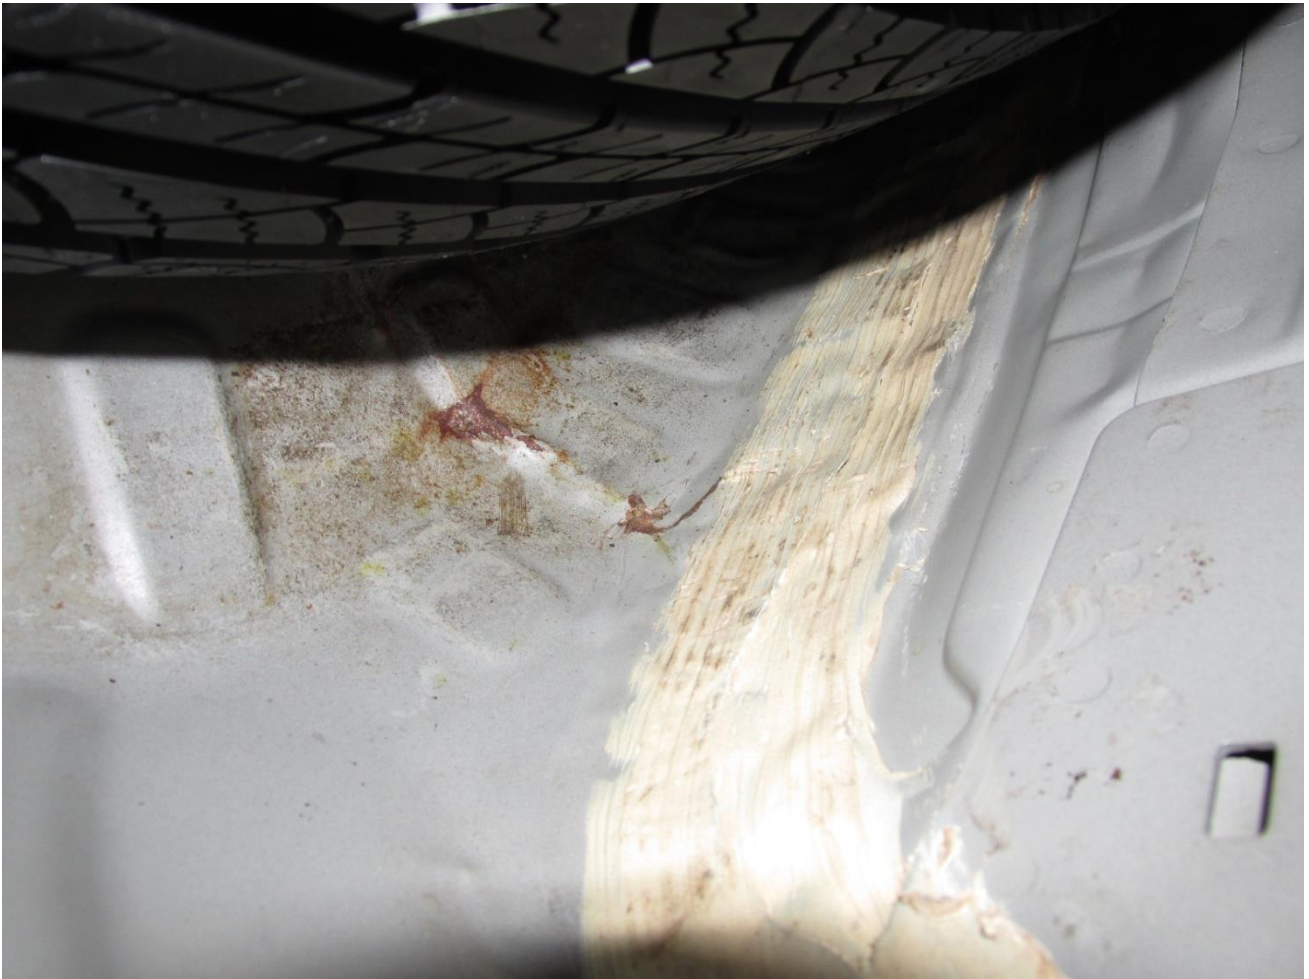
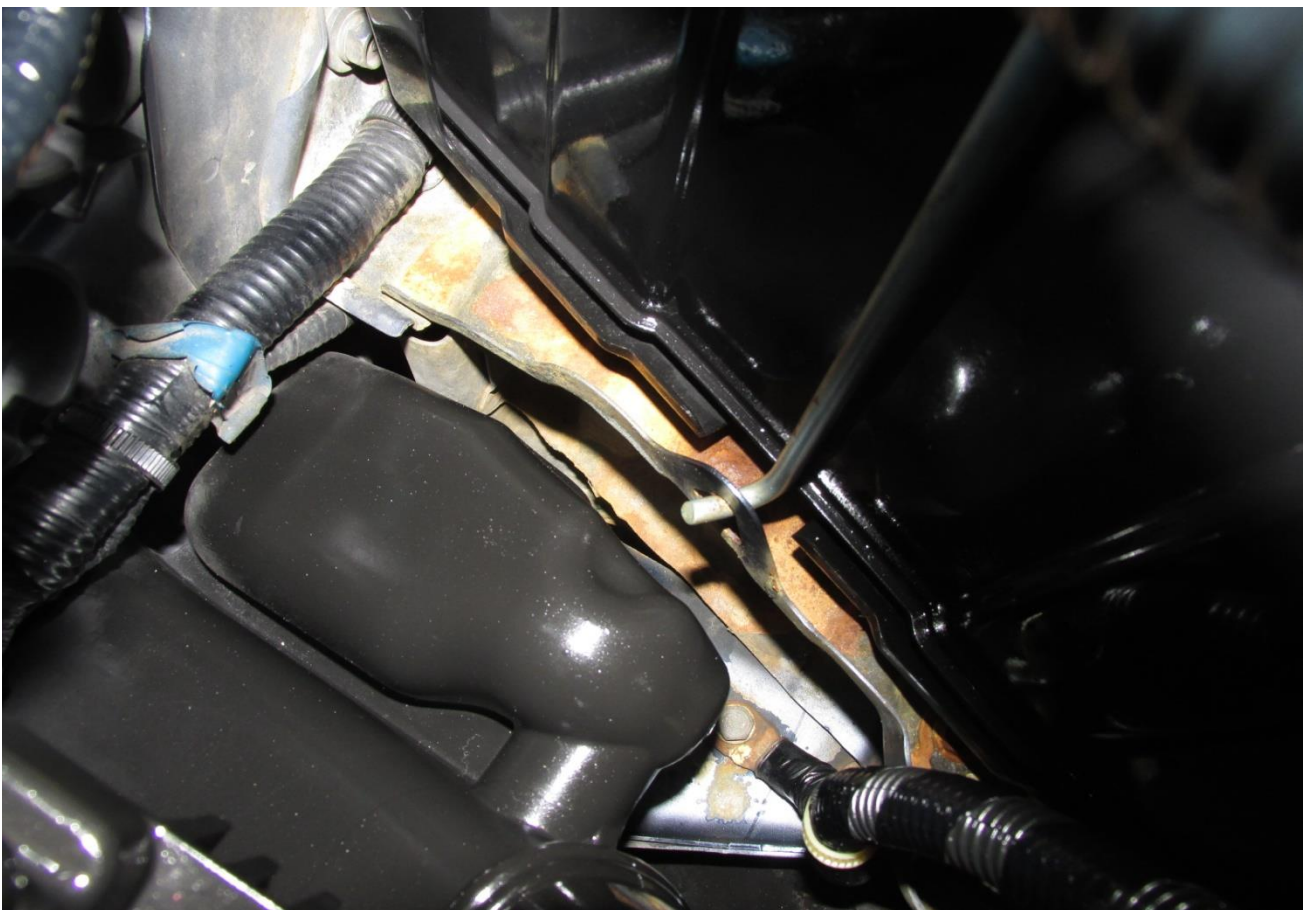
ภาพภายนอก - Exterior Visual Details:

ช่องเก็บยางอะไหล่ Spare Tire Housing	มีส้นไม้เล็กน้อย

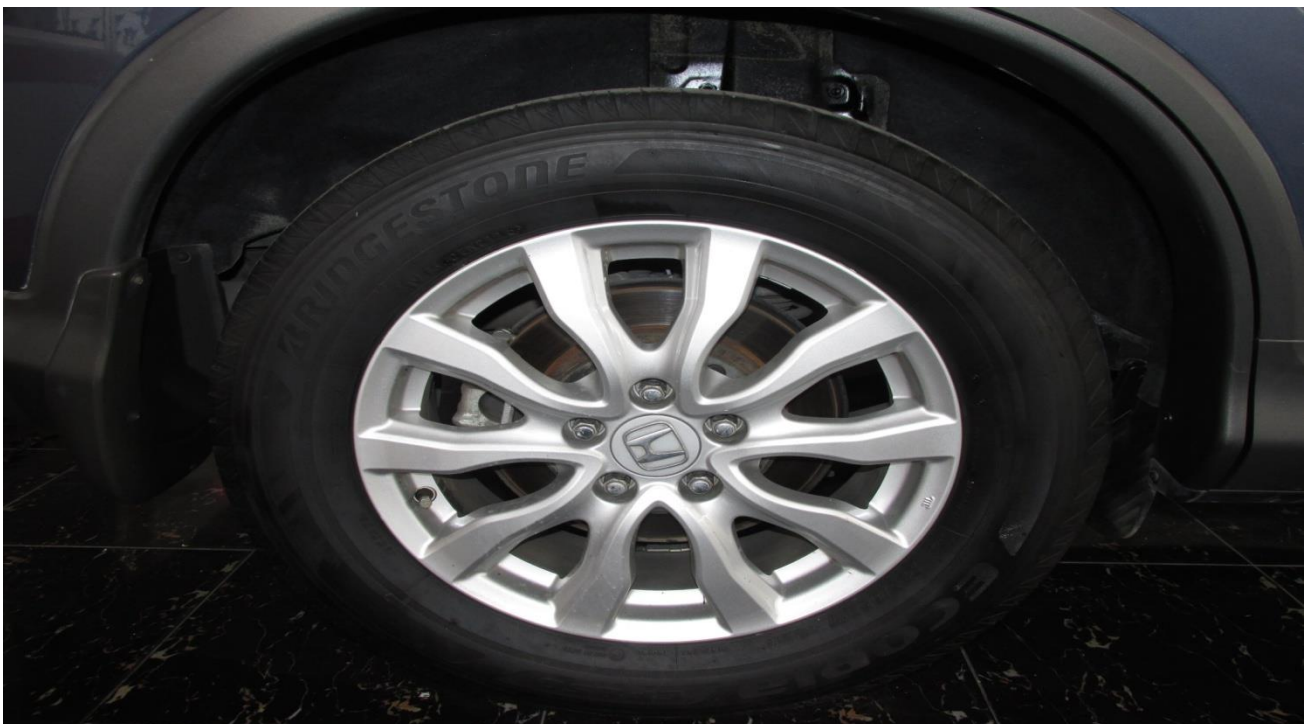
ภาพโดยรวมของยาง ล้อ และ เบรค - Tyres, Wheels & Brakes Visual Details:

สภาพยางรถยนต์, เดือน/ปี ผลิต Tyres Appearance, Year	ปียางผลิต 2116 ยางสภาพดี

จานเบรค Brake Discs (Front/Rear)	ควรเจียจานเบรคครั้งต่อไปที่เปลี่ยนผ้าเบรค
