Vehicle Inspection Report

สรุปผลการตรวจสอบ (Inspection Summary)

ยี่ห้อ/รุ่น (Make/Model): TOYOTA CAMRY	วันที่ตรวจสอบรถยนต์ (Date of Inspection): 16.10.60
เลขตัวถัง (VIN): MR053BK5104014447	เลขคำขอบริการ (Job No.): I017/038-027
เลขเครื่องยนต์ (Engine No.): 1AZ E273256	Vehicle Picture:  
ปีผลิต (Build Date): 2013	
สี (Color): ขาว	
เลขไมล์ (Mileage): 86384	
เลขทะเบียน (No. Plate): กท 3500	
ทะเบียนหมดอายุ (Registration Expiry): 21 พ.ย 60	
ชื่อลูกค้า Customer Name: 1 ยนตรกาญ	
ที่อยู่ (Address):	
โทรศัพท์ (Tel):	
สถานที่ตรวจสอบรถ (Inspection Place): 1 ยนตรกาญ

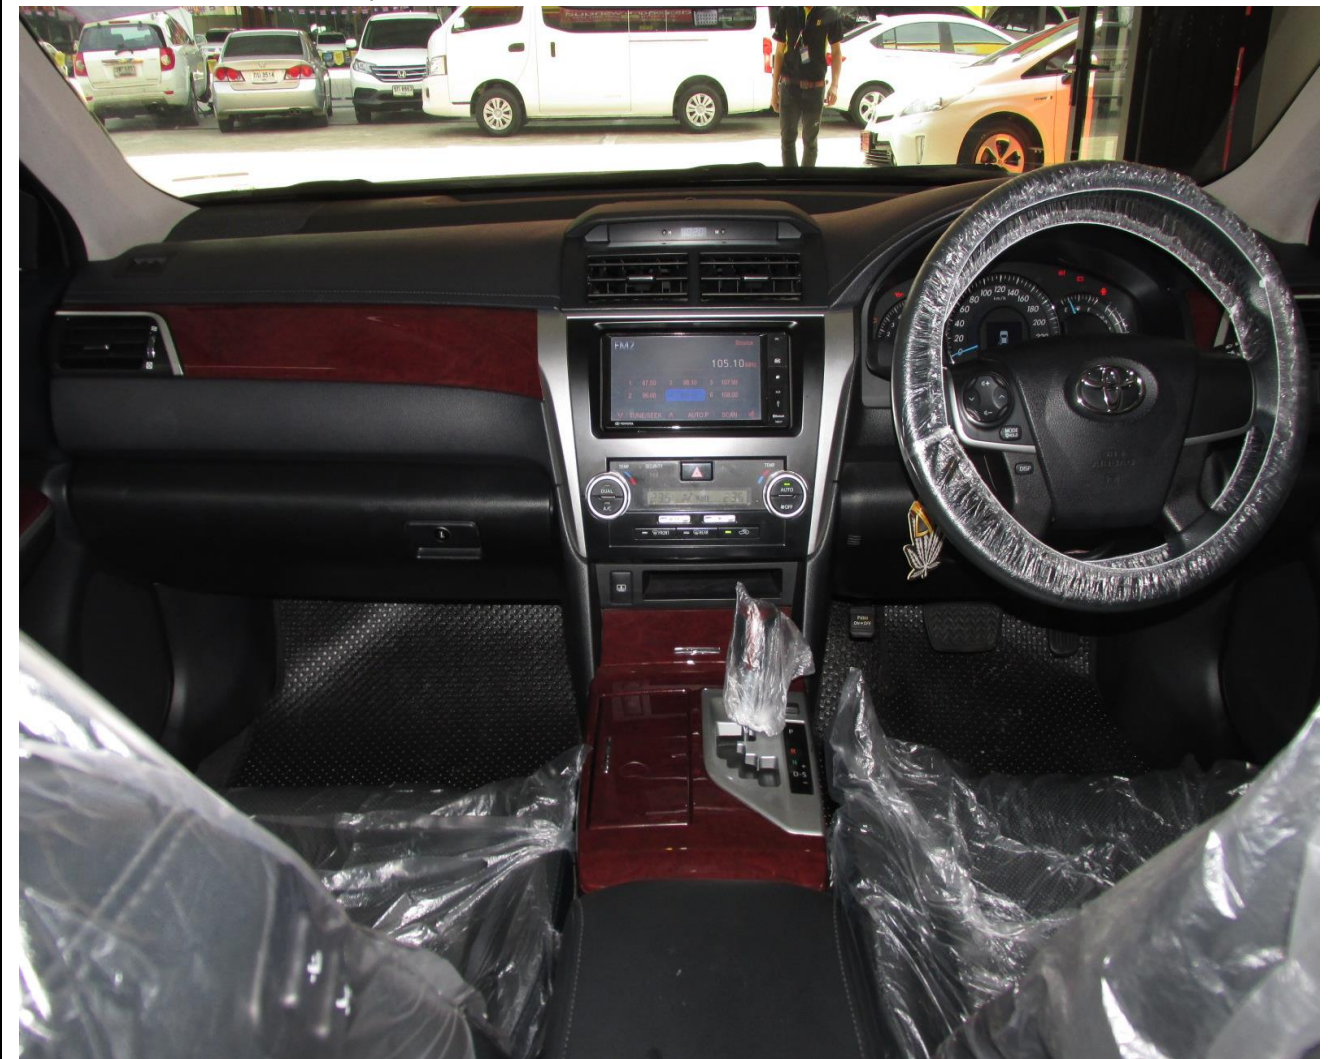
ภาพภายในด้านหน้า หลัง และ จุดบกพร่อง - Interior Visual Details (Front, Rear and/or Defect):

หน้าปัดและมาตรวัด ปกติ หรือ มีไฟ โชนหรือไม่มี Dash Warning Lights & Gauges	ไม่มีไฟโชน
 	การวินิจฉัยผ่านทาง OBD On-Board Diagnostics (OBD)	ปกติ
 	ไฟส่องสว่าง All Lights	ปกติ
 	สมุดคู่มือรถ Owner's Manual & Service Intervals	มีประจำรถ
 	อื่นๆ เพิ่มเติม เช่น กลิ่น เศษกระดาษ Odor and Other	N/A

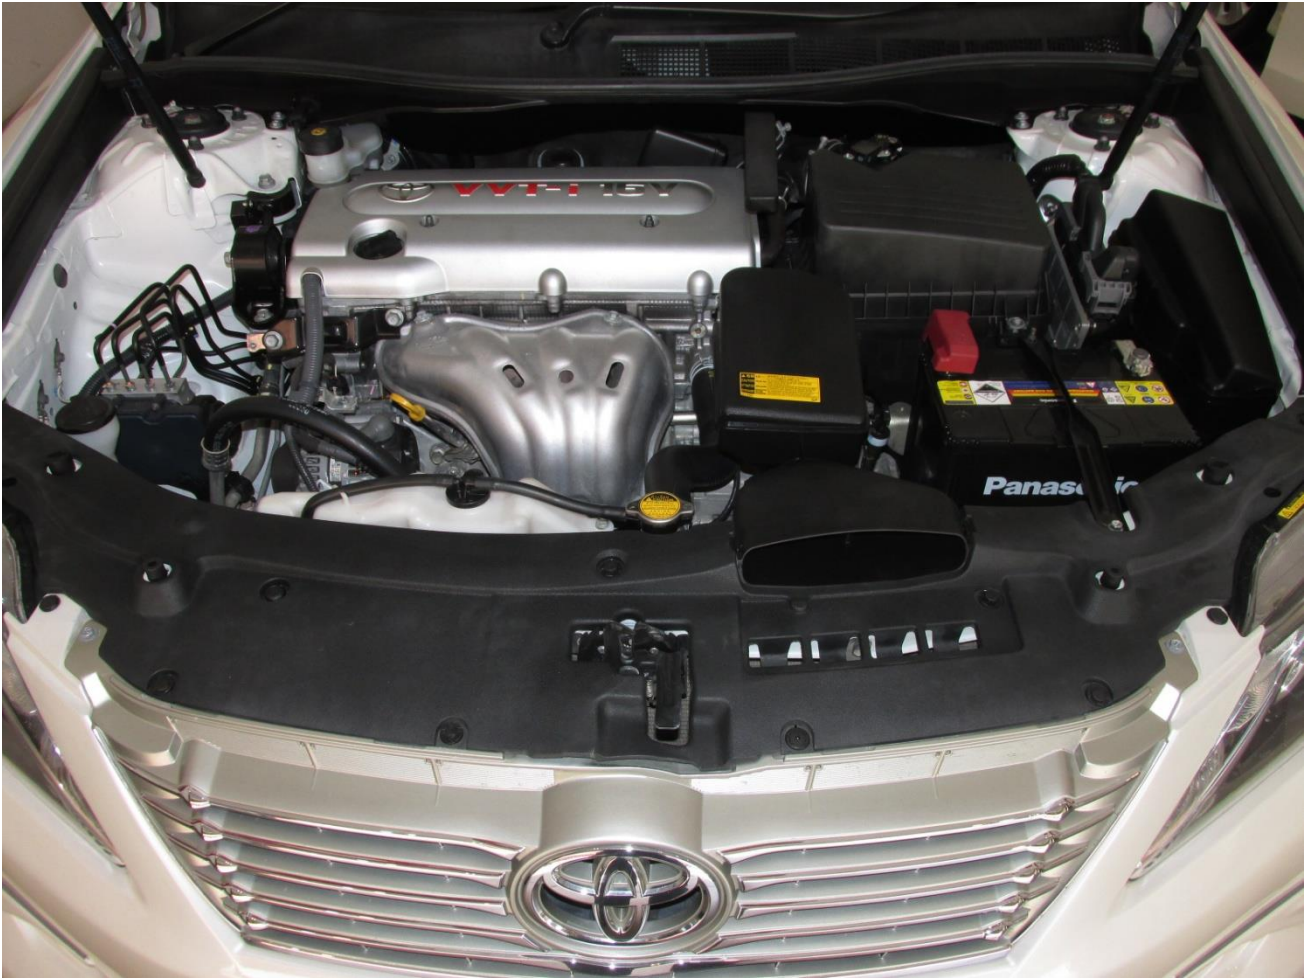
ภาพห้องเครื่อง - Engine Bay Visual Details

เครื่องยนต์ไม่พบการรั่วซึม No any leak on engine	ใช่
 	รถสตาร์ทติดง่าย The car start without struggling	ใช่
 	กุญแจบิดง่าย/กุญแจระบบกดทำงาน ปรกติ Key Turn Smoothly/ Push Start Normal operation	ใช่
 	เครื่องเดินเบาปรกติ ไม่สั่นผิดปกติ Idle run smoothly, no abnormal shake	ใช่
 	ไม่มีเสียงหอนผิดปกติ No Squeaks Noise	ใช่
 	เสียงท่อไอเสียดังปรกติ ไม่มีรั่ว Exhaust quiet and free from leaks	ใช่
 	ควันไม่ขาว ควันไม่ดำ No white or black smoke	ใช่
 	สภาพรวมของโครงสร้างแชสซี Chassis Frames & Members Appearance	สภาพดีตามอายุการใช้งาน
 	ระดับของเหลว Fluid Level	อยู่ในระดับปรกติ
 	การรั่วไหลของน้ำมัน Fluid Leaks	ไม่มี
 	จุดจับยึด Mountings	สภาพดีตามอายุการใช้งาน
 	สายไฟ และท่อ Hoses & Pipes	สภาพดีตามอายุการใช้งาน
 	ปั๊มน้ำ และพัดลม Water Pump & Fan	สภาพดีตามอายุการใช้งาน
 	ระบบการจุดระเบิด Ignition System	ปรกติ
 	ระบบน้ำมัน Fuel System	ปรกติ

หม้อน้ำ และฝาหม้อน้ำ Radiator & Cap	สภาพดีตามอายุการใช้งาน																																					
	รอก และสายพาน Drive Belt & Pulleys	สภาพดีตามอายุการใช้งาน																																					
	หม้อลมเบรก Brake Booster	สภาพดีตามอายุการใช้งาน																																					
	แม่ปั้มเบรก Master Cylinder Pressure	สภาพดีตามอายุการใช้งาน																																					
	แบตเตอรี่ไม่รั่ว และ ชุดยึด ไม่มีสนิม No any leak on battery and no corrosion on battery support bracket	สภาพดีตามอายุการใช้งาน																																					
	การทดสอบ แบตเตอรี่ Battery Test Note: If state of charge is lower than 80%, battery need to fully recharge before used. (ถ้า state of charge ต่ำกว่า 80% ควรทำการชาร์ต แบตเตอรี่ให้เต็มก่อนใช้งาน)	<table border="1"> <thead> <tr> <th colspan="2">Battery Test</th> </tr> </thead> <tbody> <tr> <td>Voltage</td> <td>11.98 V</td> </tr> <tr> <td>Rating</td> <td>595 CCA</td> </tr> <tr> <td>Current</td> <td>356 CCA</td> </tr> <tr> <td>Internal resistance</td> <td>7.60 mΩ</td> </tr> <tr> <td>State of Charge</td> <td>18 %</td> </tr> <tr> <td>State of Health</td> <td>37 %</td> </tr> <tr> <td>Status</td> <td>Replace</td> </tr> <tr> <td>Test Date</td> <td>16.10.60</td> </tr> </tbody> </table>	Battery Test		Voltage	11.98 V	Rating	595 CCA	Current	356 CCA	Internal resistance	7.60 mΩ	State of Charge	18 %	State of Health	37 %	Status	Replace	Test Date	16.10.60	<table border="1"> <thead> <tr> <th colspan="2">Charging System Test at 2000 rpm</th> </tr> </thead> <tbody> <tr> <td>Voltage</td> <td>13.65 V</td> </tr> <tr> <td>Status</td> <td>Normal</td> </tr> <tr> <th colspan="2">Start System Test</th> </tr> <tr> <td>Start Voltage</td> <td>8.30 V</td> </tr> <tr> <td>Status</td> <td>Normal</td> </tr> <tr> <th colspan="2">Max. Load Test at 2000 rpm</th> </tr> <tr> <td>Max. Load Voltage</td> <td>13.62 V</td> </tr> <tr> <td>Status</td> <td>Normal</td> </tr> </tbody> </table>	Charging System Test at 2000 rpm		Voltage	13.65 V	Status	Normal	Start System Test		Start Voltage	8.30 V	Status	Normal	Max. Load Test at 2000 rpm		Max. Load Voltage	13.62 V	Status	Normal

Battery Test																																							
Voltage	11.98 V																																						
Rating	595 CCA																																						
Current	356 CCA																																						
Internal resistance	7.60 mΩ																																						
State of Charge	18 %																																						
State of Health	37 %																																						
Status	Replace																																						
Test Date	16.10.60																																						
Charging System Test at 2000 rpm																																							
Voltage	13.65 V																																						
Status	Normal																																						
Start System Test																																							
Start Voltage	8.30 V																																						
Status	Normal																																						
Max. Load Test at 2000 rpm

Max. Load Voltage	13.62 V																																						
Status	Normal

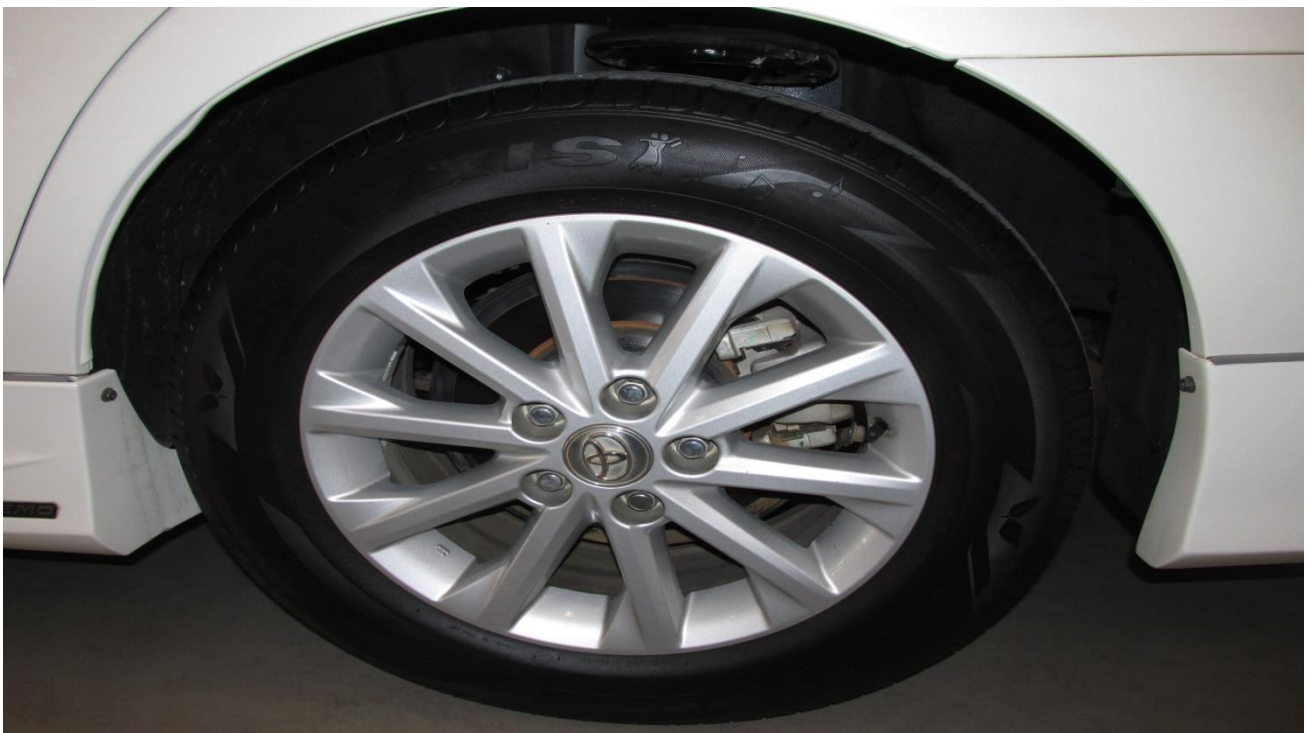
ภาพโดยรวมของยาง ล้อ และ เบรค - Tyres, Wheels & Brakes Visual Details:

สภาพยางรถยนต์, เดือน/ปี ผลิต Tyres Appearance, Year	ปียางผลิต 0517 ยางสภาพดี

ก้ามเบรค และท่อน้ำมัน Brake Hose Callipers & Pipes	สภาพปกติไม่พบการรั่วซึม

ผ้าเบรค (หน้า/หลัง) Brake Pads (Front/Rear)	สภาพดีตามอายุการใช้งาน

จานเบรค Brake Discs (Front/Rear)	ควรเจียจานเบรคครั้งต่อไปที่เปลี่ยนผ้าเบรค
