Vehicle Inspection Report

สรุปผลการตรวจสอบ (Inspection Summary)

ยี่ห้อ/รุ่น (Brand/Model): BMW 320 I	วันที่ตรวจสอบรถยนต์(Date of Inspection): 30-08-61
หมายเลขตัวถัง (VIN): MMF3F15070J116535	เลขคำขอบริการ (Job No.) : I018/094-026
หมายเลขเครื่องยนต์ (Engine No.): B2220582	Vehicle Picture:  
ปีที่ผลิต (Build Date): 2013	
สีรถ(Color): ดำ	
ระยะทางการใช้งาน (Mileage): 134,942 ก.ม.	
หมายเลขทะเบียน (No. Plate): 3กม 1400	
วันครบกำหนดชำระภาษี (Registration Expiry): 18 พ.ย. 61	
ชื่อลูกค้า Customer Name: AUTO BEST	
ที่อยู่ (Address): กาญจนภิเษก	
โทรศัพท์(Tel):	
สถานที่ตรวจสอบรถ (Inspection Place): AUTO BEST

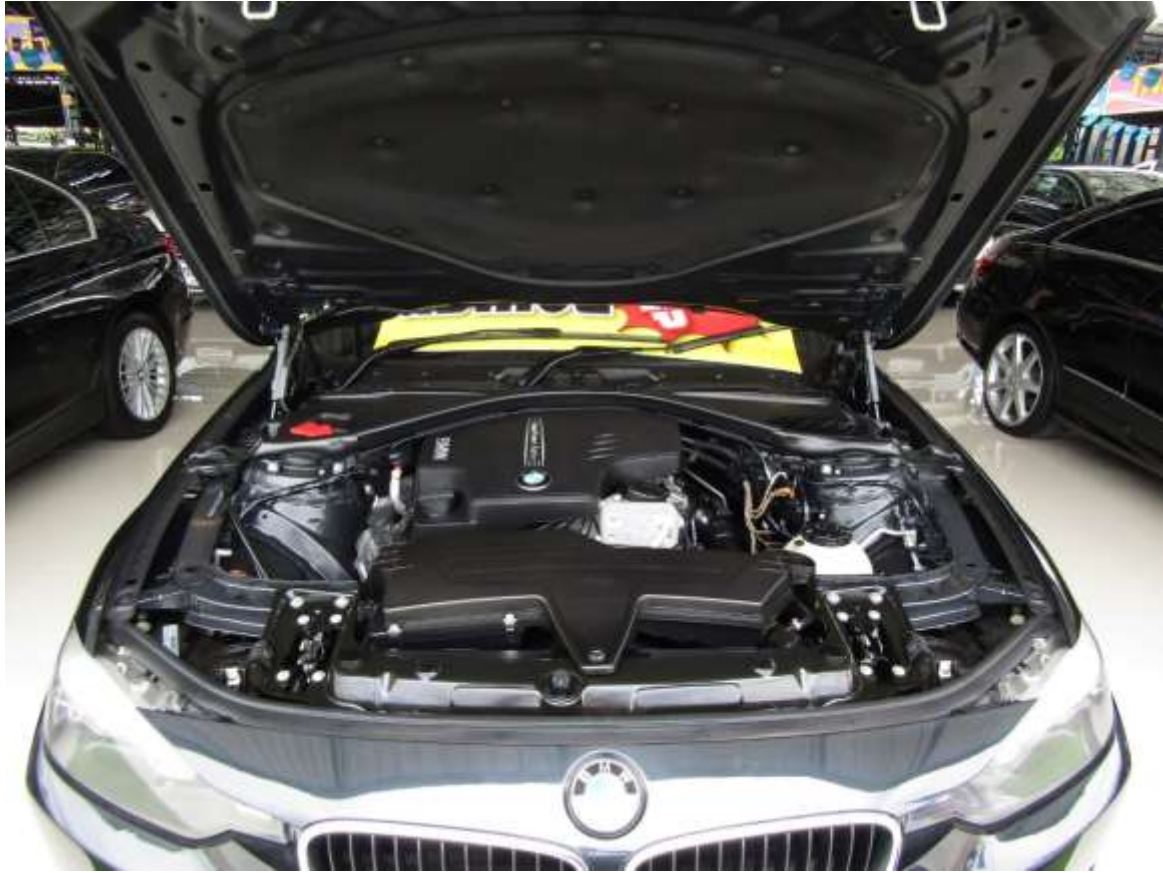
ภาพห้องเครื่อง - Engine Bay Visual Details:

เครื่องยนต์ไม่พบการรั่วซึม No any leak on engine	ใช่

การรั่วไหลของน้ำมัน Fluid Leaks	ไม่มี

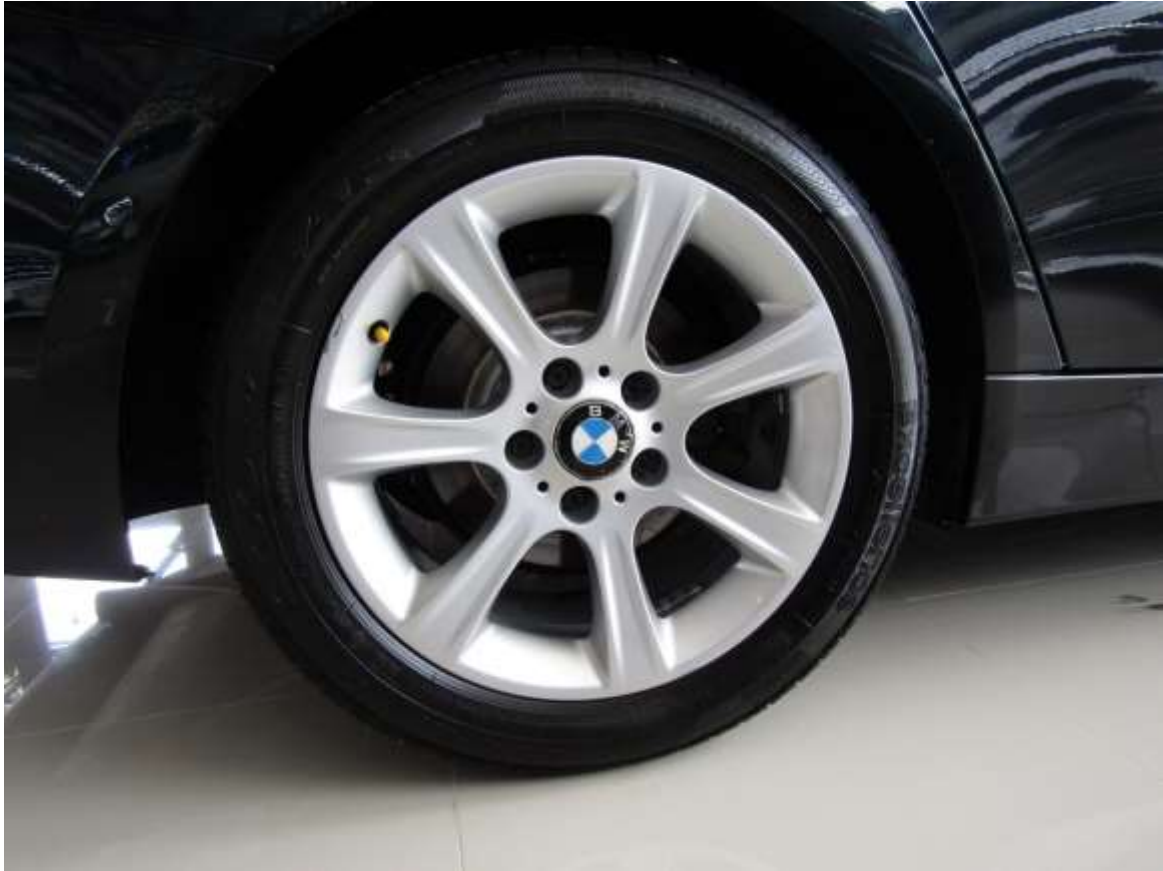
ภาพโดยรวมของยาง ล้อ และ เบรค - Tyres, Wheels & Brakes Visual Details:

คาลลิเปอร์เบรค และท่อน้ำมัน Brake Hose Callipers & Pipes	สภาพปกติไม่พบการรั่วซึม

ผ้าดิสเบรค (หน้า/หลัง) Brake Pads (Front/Rear)	สภาพตามอายุการใช้งาน

จานดิสเบรค Brake Discs (Front/Rear)	ควรเจียจานเบรคครั้งต่อไปที่เปลี่ยนผ้าเบรค
