Vehicle Inspection Report

ยี่ห้อ/รุ่น (Make/Model): PORSCHE CAYENNE S HYBRID	วันที่ตรวจสอบรถยนต์ (Date of Inspection): 04-10-60
เลขตัวถัง (VIN): WP1ZZZ 92 ZBLA 90518	เลขคำขอบริการ (Job No.): I017/049-010
เลขเครื่องยนต์ (Engine No.): M06ECB01896CGE001896	Vehicle Picture:

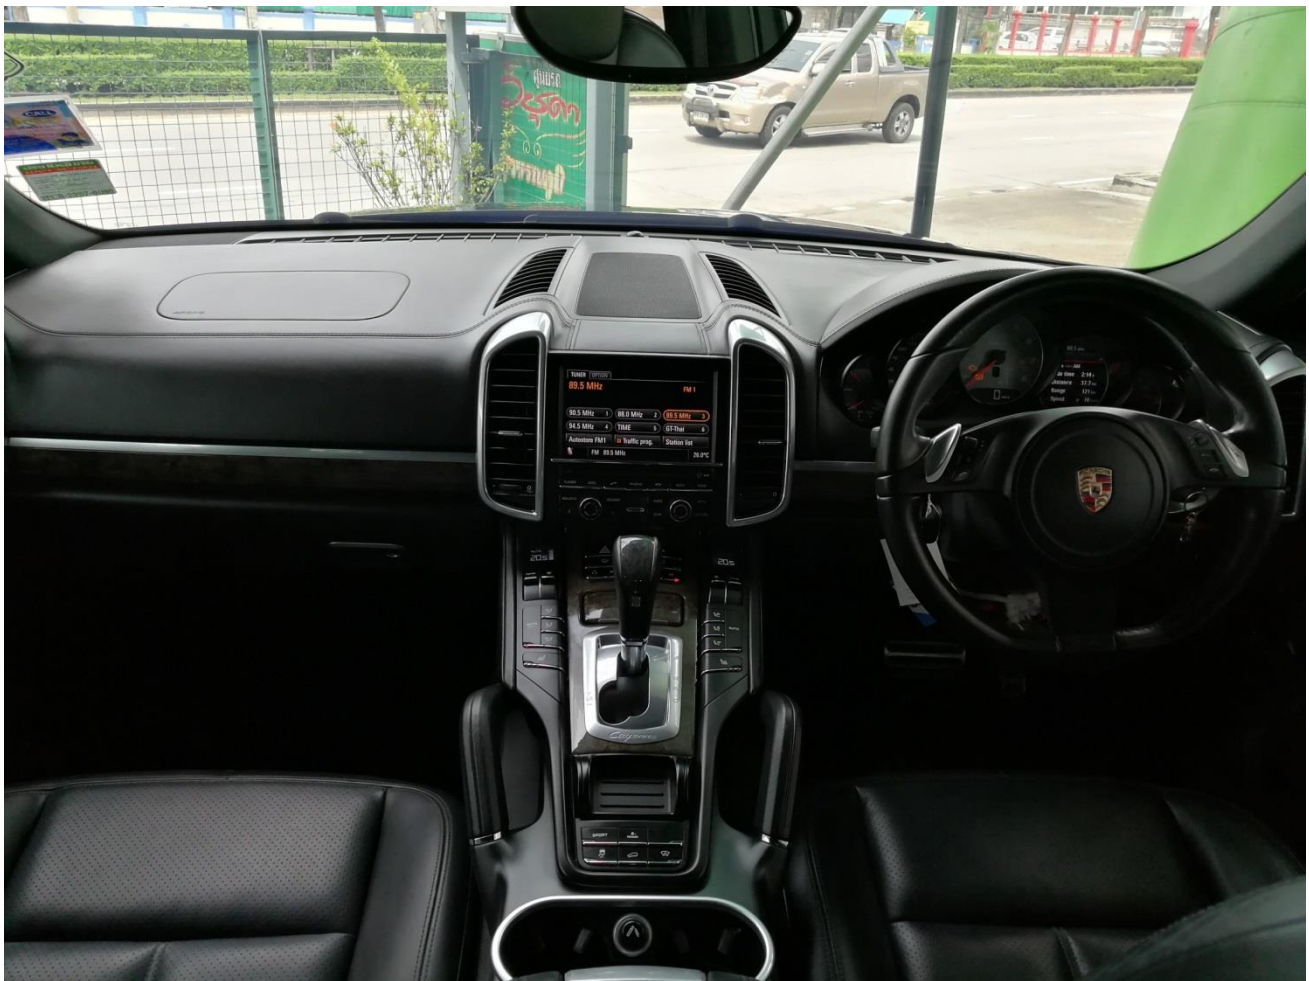
ภาพภายในด้านหน้า หลัง และ จุดบกพร่อง - Interior Visual Details (Front, Rear and/or Defect):

หน้าปัดและมาตรวัด ปกติ หรือ มีไฟ โชนหรือไม่มี Dash Warning Lights & Gauges	ไม่มีไฟโชน

การวินิจฉัยผ่านทาง OBD On-Board Diagnostics (OBD)	000303 , 89010E , C13112

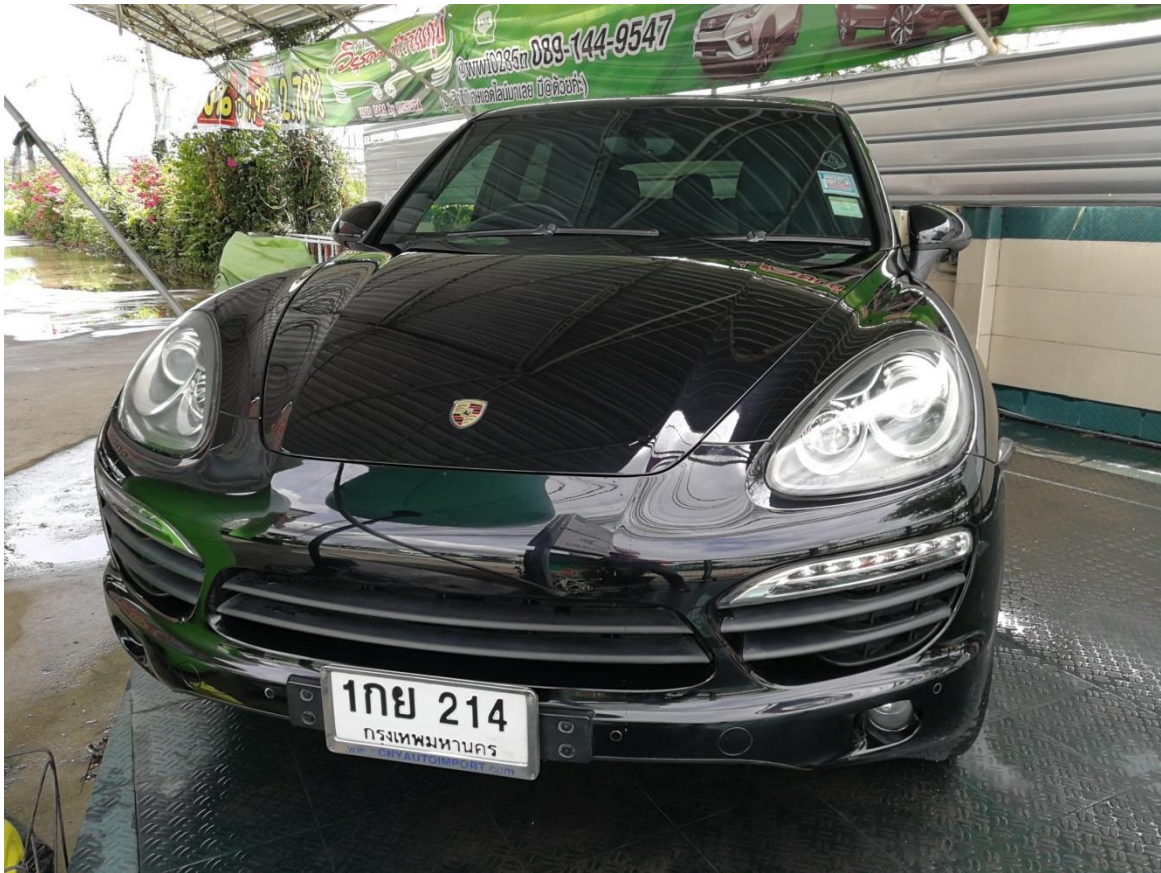
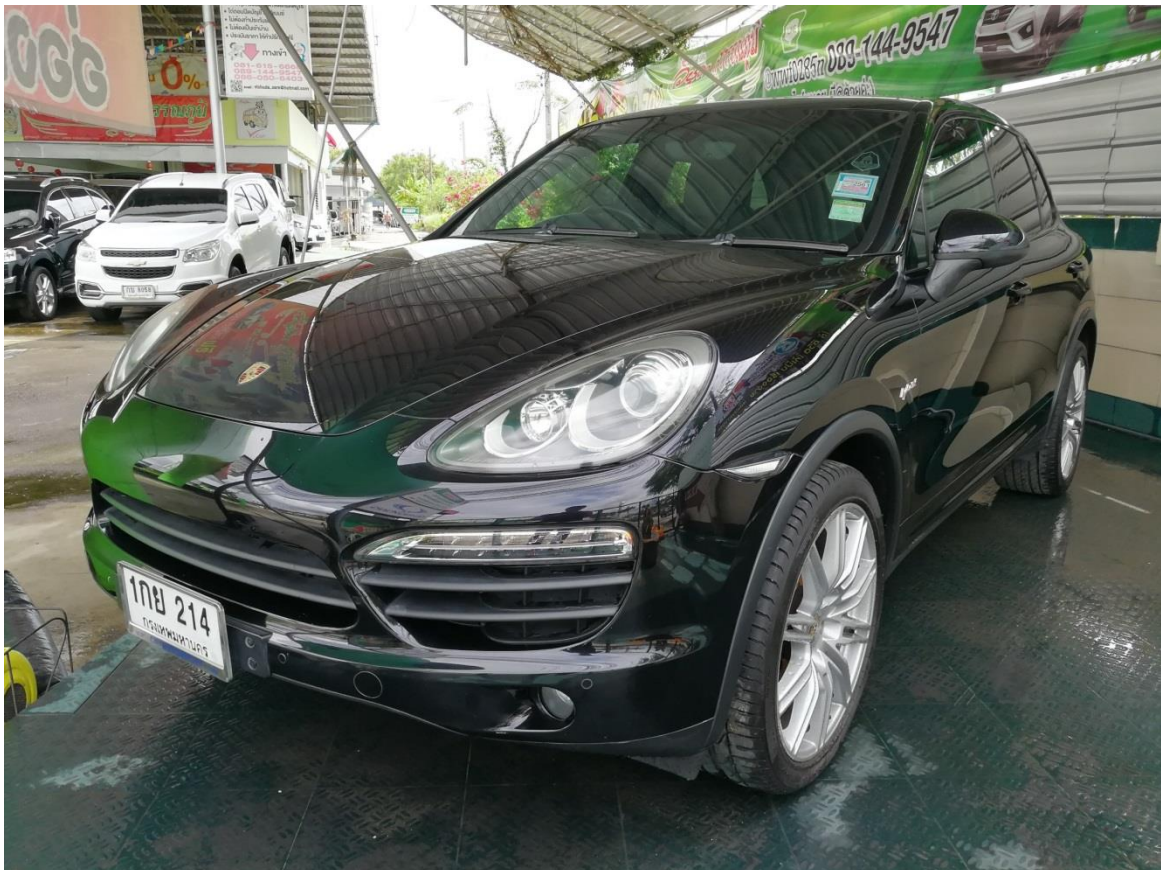
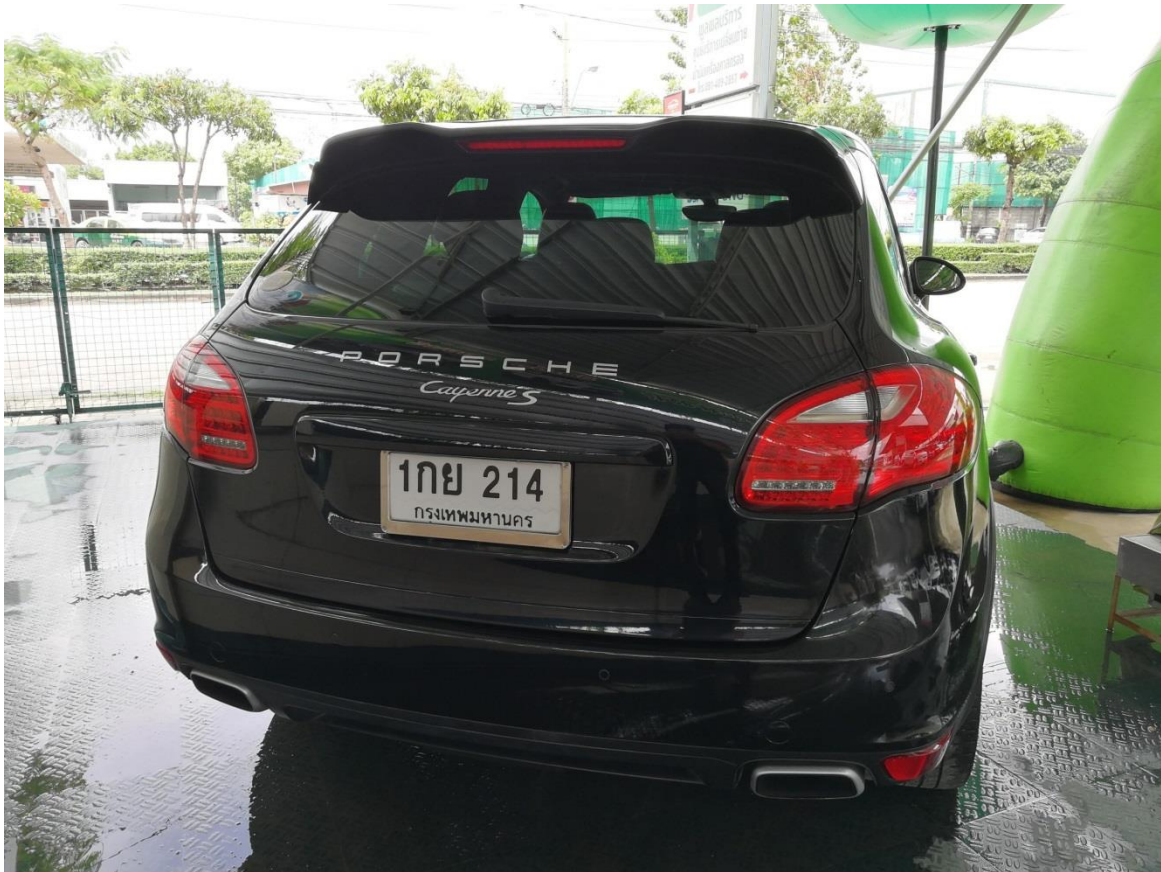
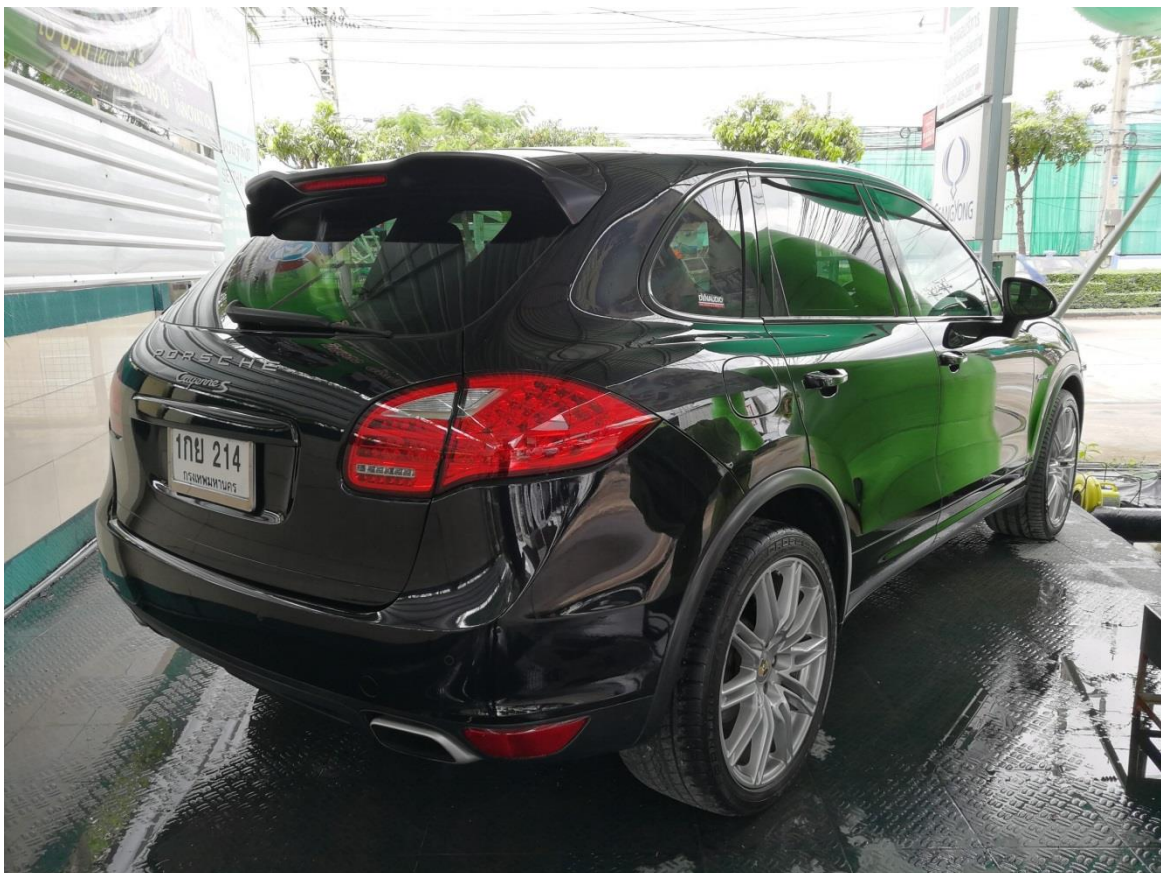
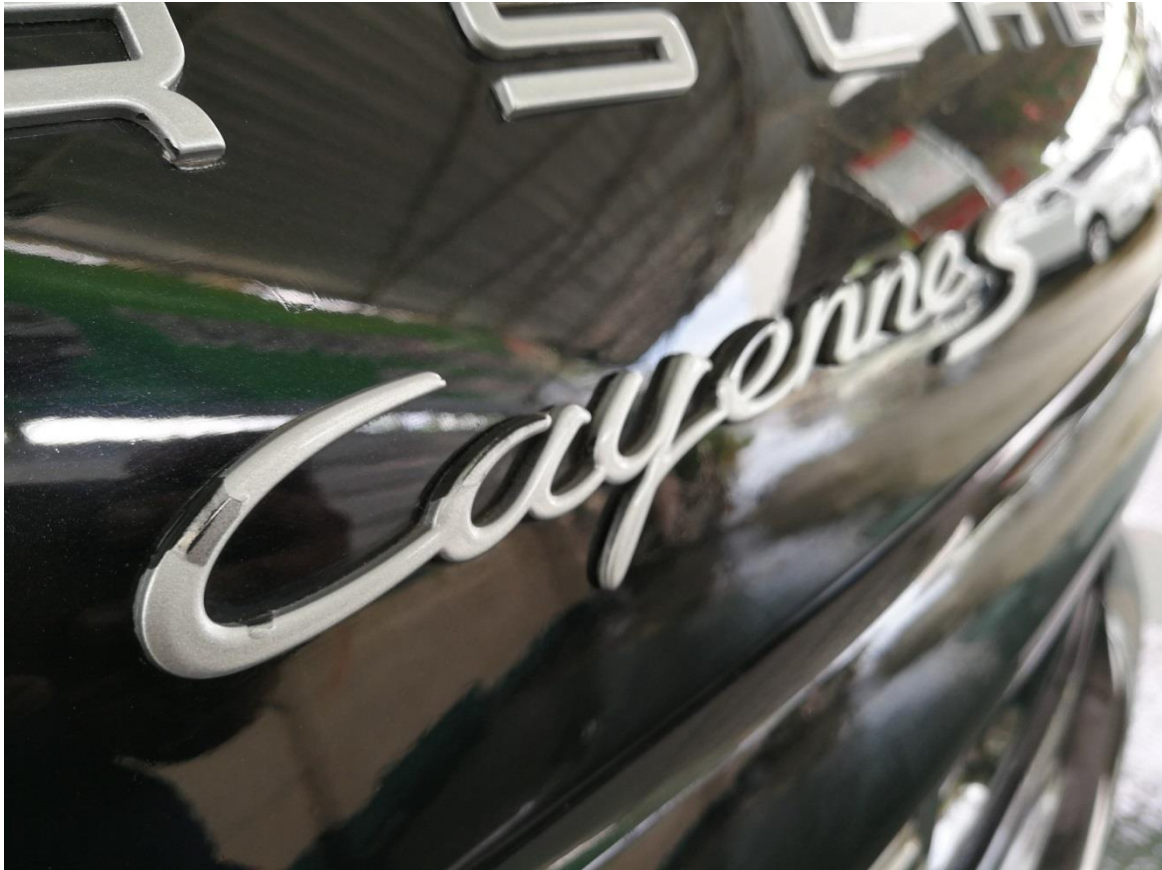
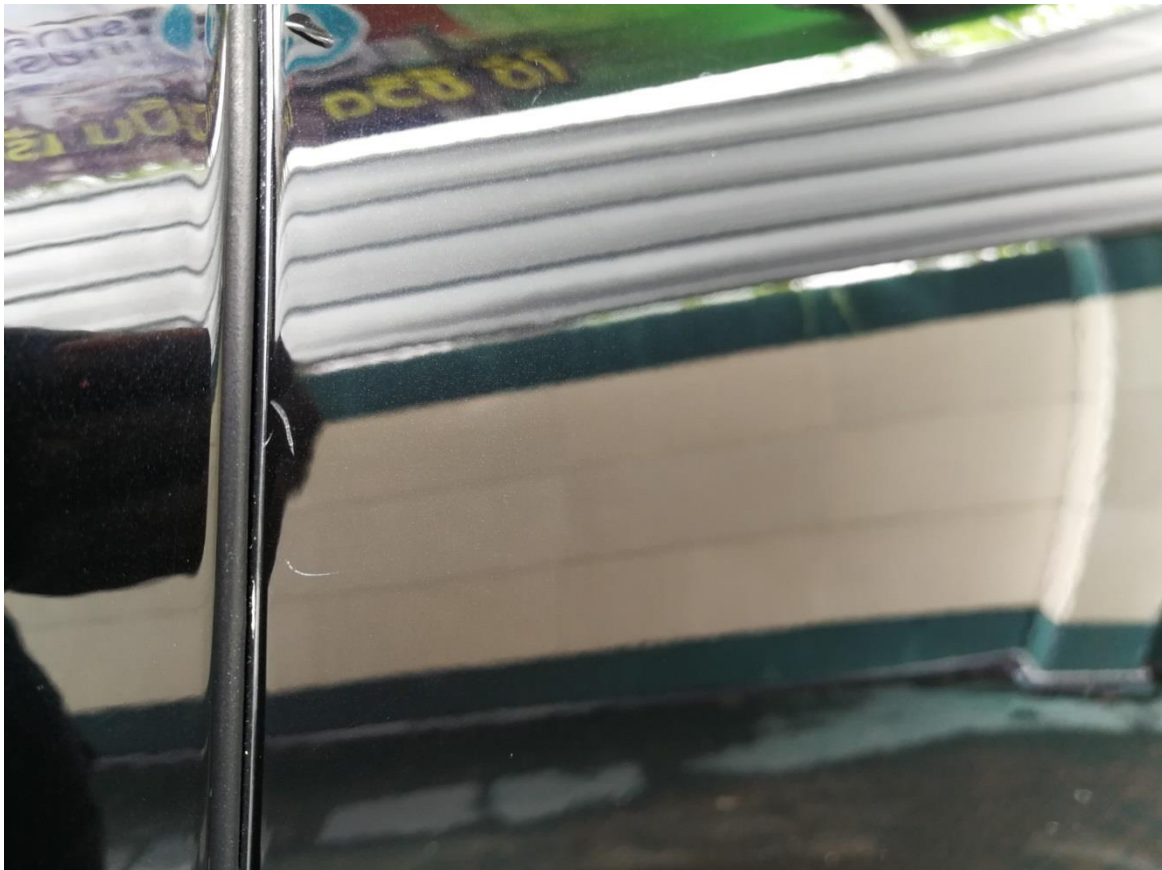
ภาพภายนอก - Exterior Visual Details:

ฝากระโปรงหน้ารถ Bonnet	ครูด

สภาพ และการทำงาน หลังคาชั้นรูป หลังคาเปิดประทุน Sunroof/Convertible functional and appearance	สภาพดี
 	แก้มหน้าขวา Front Right Wing	ครูด

ประตูหน้าขวา Front Right Door	ครูด

แก้มหน้าซ้าย Front Left Wing	ครูด

ประตูหลังซ้าย Rear Left Door	ครูด

ท่อไอเสีย Exhaust	สภาพดีตามอายุการใช้งาน
	เฟืองท้าย Differntia	สภาพดีตามอายุการใช้งาน
	เพลาขับ Drive Shafts	สภาพดีตามอายุการใช้งาน
	การทำงานของเปิดปิดประตูทุกบาน All Door Handle Functional	ปกติ
	การทำงานของฝาช่องเติมน้ำมัน Fuel Cap functional	ปกติ
	ช่องเก็บยางอะไหล่ Spare Tire Housing	สภาพดี
	อื่นๆเพิ่มเติม Others	มือเปิดประตูหน้าซ้ายครูด โลโก้ตัวหนังสือลอก

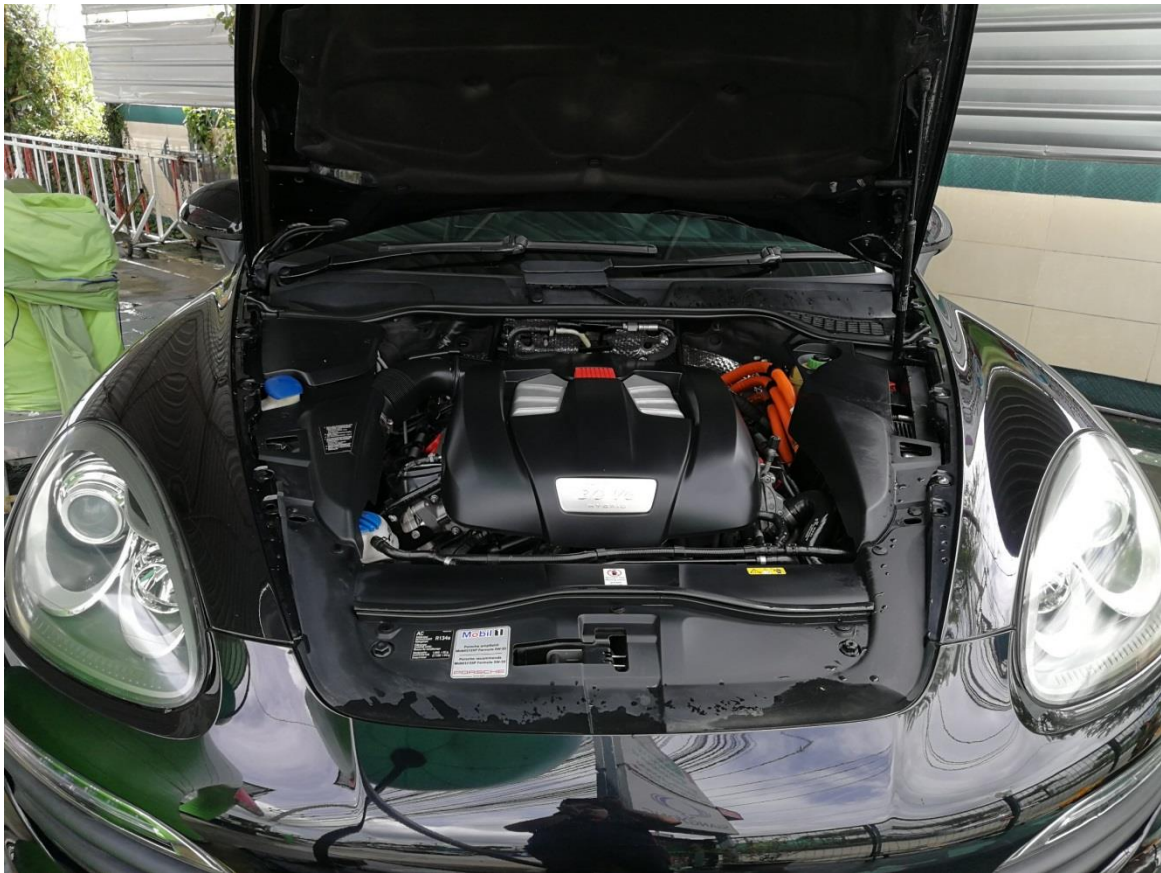
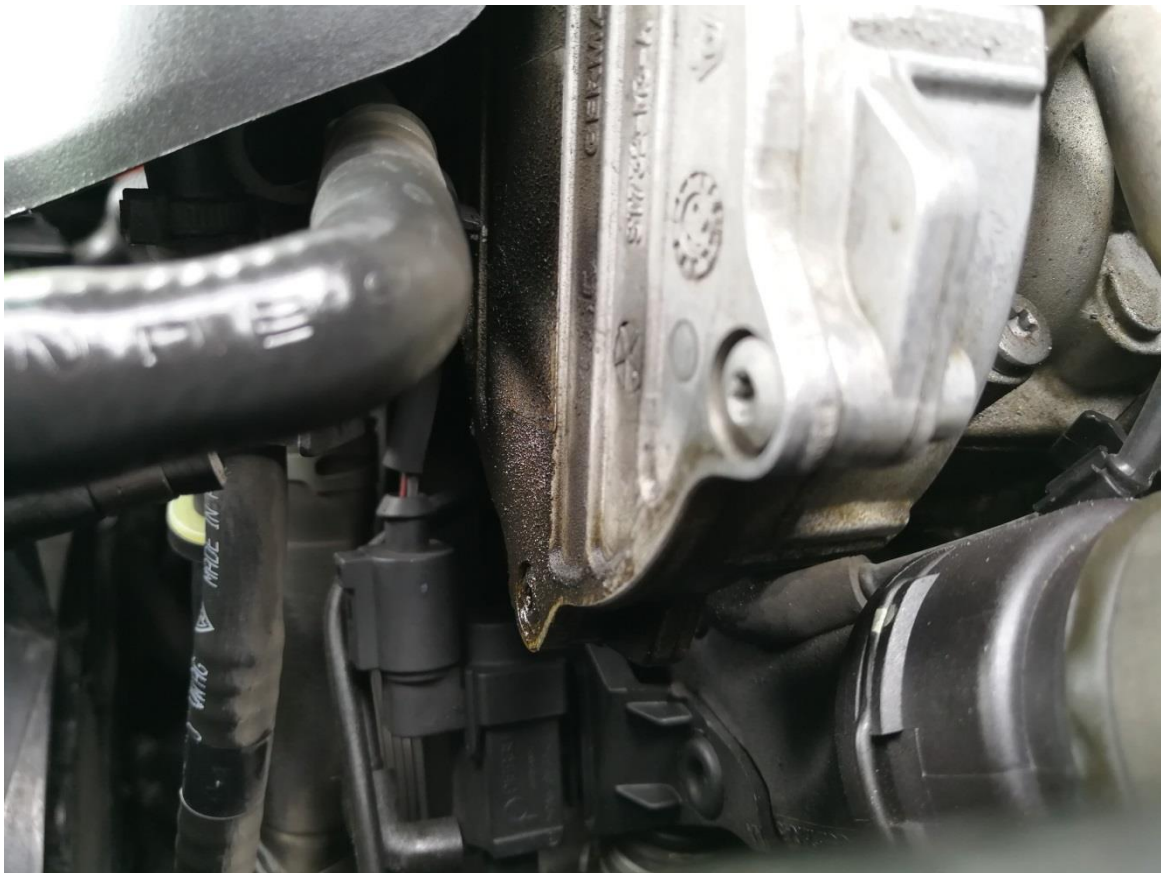
ภาพห้องเครื่อง - Engine Bay Visual Details:

เครื่องยนต์ไม่พบการรั่วซึม No any leak on engine	มีคราบน้ำมัน

การทดสอบ แบตเตอรี่ Battery Test Note: If state of charge is lower than 80%, battery need to fully recharge before used. (ถ้า state of charge ต่ำกว่า 80% ควรทำการชาร์ต แบตเตอรี่ให้เต็มก่อนใช้งาน)	Battery Test		Charging System Test at 2000 rpm	
		Voltage	11.98 V	Voltage	V
		Rating	900 CCA	Status	
		Current	319 CCA	Start System Test	
		Internal resistance	8.49 mΩ	Start Voltage	V
		State of Charge	18 %	Status	
		State of Health	19 %	Max. Load Test at 2000 rpm	
		Status	Replace	Max. Load	V
		Test Date	04-10-60	Voltage	
				Status

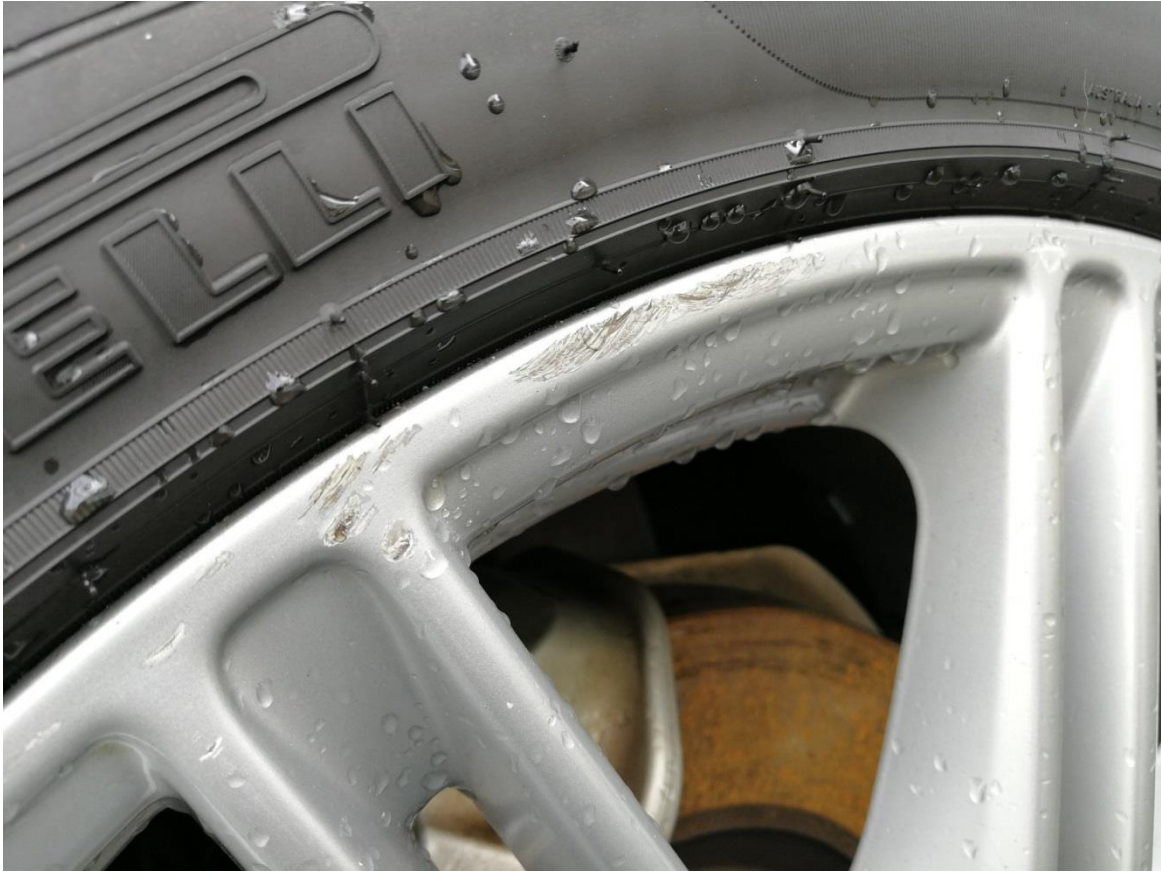
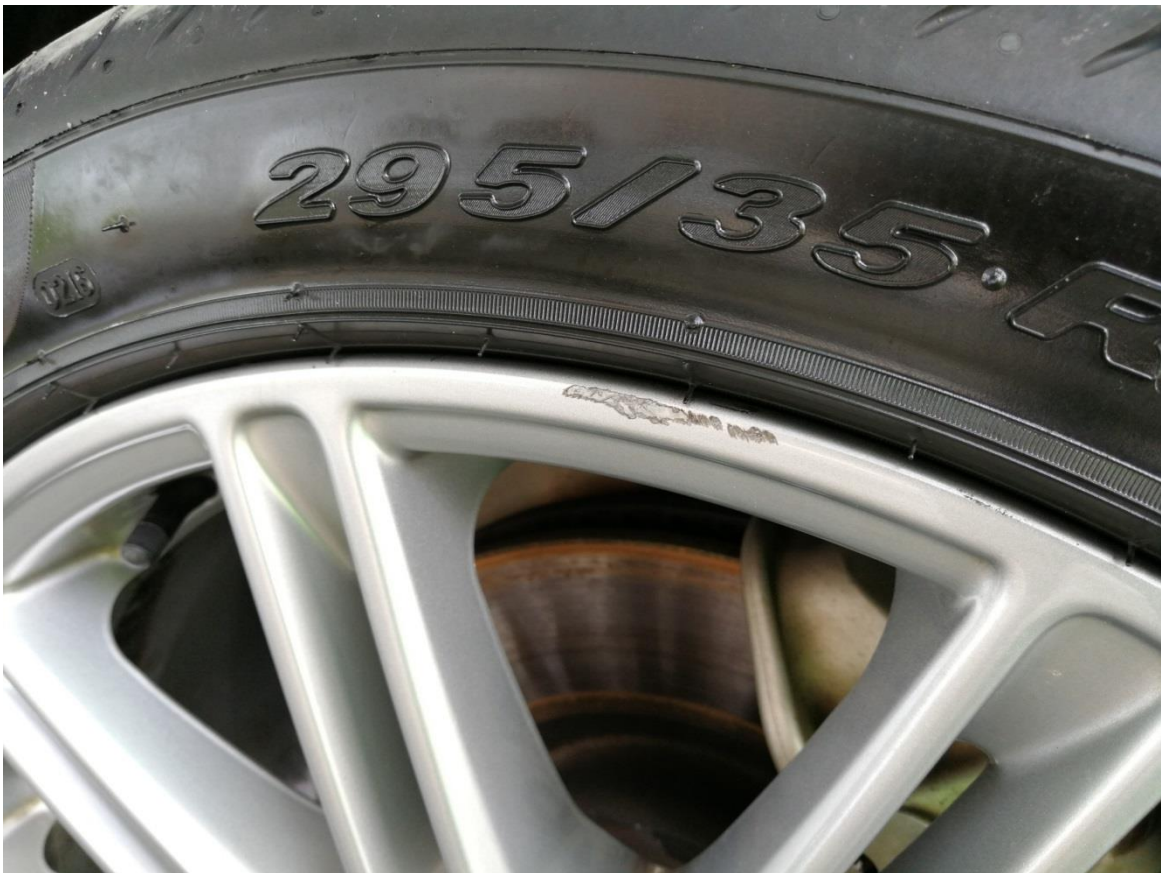
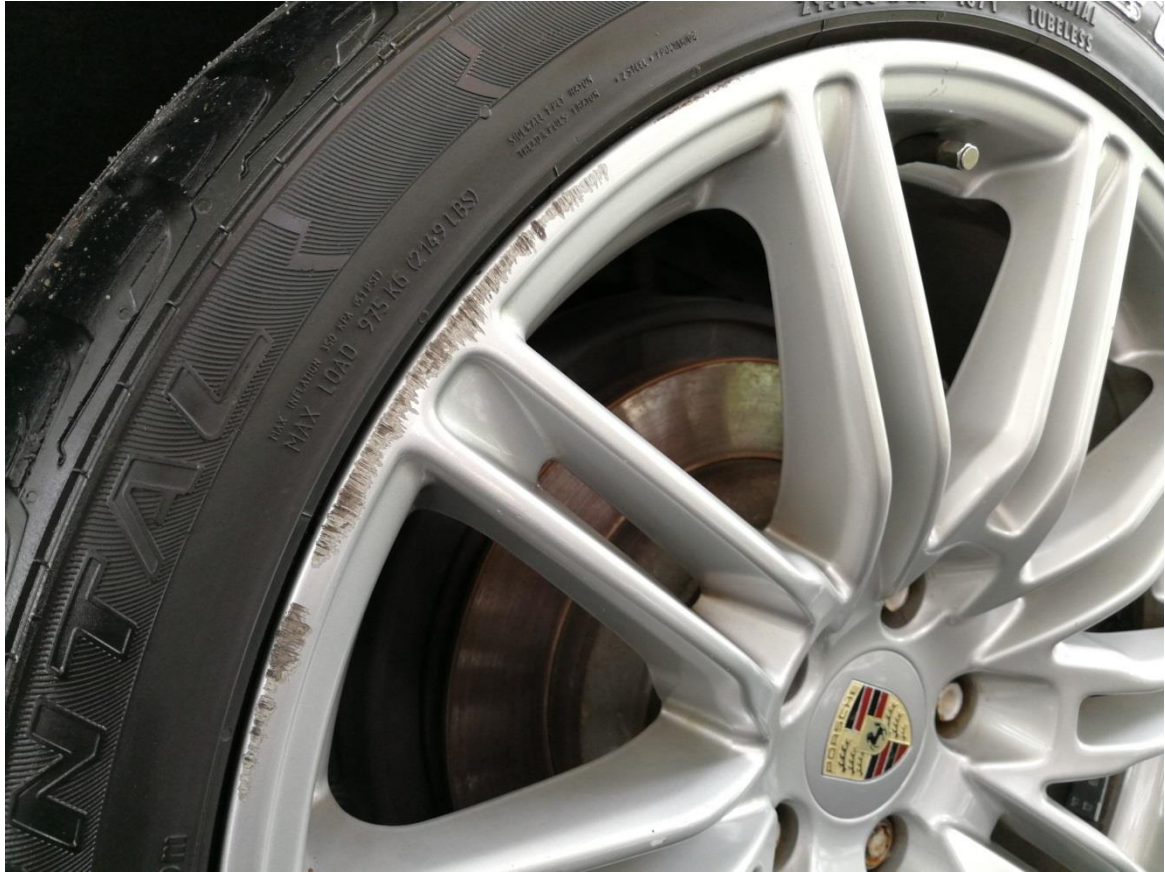
ภาพโดยรวมของยาง ล้อ และ เบรค - Tyres, Wheels & Brakes Visual Details

สภาพยางรถยนต์, เดือนปี ผลิต Tyres Appearance, Year	ปียางผลิต 2114 ยางสภาพพอใช้ แนะนำให้เปลี่ยนใหม่

สภาพล้อรถ Wheel Rims Appearance	ล้อครูด

จานเบรค Brake Discs (Front/Rear)	ควรเจียจานเบรคครั้งต่อไปที่เปลี่ยนผ้าเบรค
 	ดรัมเบรคล้อหลัง Brakes and Drums any No Leakage	N/A
 	การทำงานของเบรคมือ Park Brake function	ระยะการทำงานปกติ
