Vehicle Inspection Report

สรุปผลการตรวจสอบ (Inspection Summary)

ยี่ห้อ/รุ่น (Make/Model): TOYOTA VIGO	วันที่ตรวจสอบรถยนต์ (Date of Inspection): 24.11.60
เลขตัวถัง (VIN): MROER39G307570841	เลขคำขอบริการ (Job No.) : I017/079-040
เลขเครื่องยนต์ (Engine No.): 2KD-S120385	Vehicle Picture:
ปีผลิต (Build Date): 2012	 
สี (Color): ดำ	
เลขไมล์ (Mileage): 75844	
เลขทะเบียน (No. Plate): 1กข 166	
ทะเบียนหมดอายุ (Registration Expiry): 22 ต.ค 61	
ชื่อลูกค้า Customer Name: 84 CARCENTER	
ที่อยู่ (Address):	
โทรศัพท์ (Tel):	
สถานที่ตรวจสอบรถ (Inspection Place): 84 CARCENTER

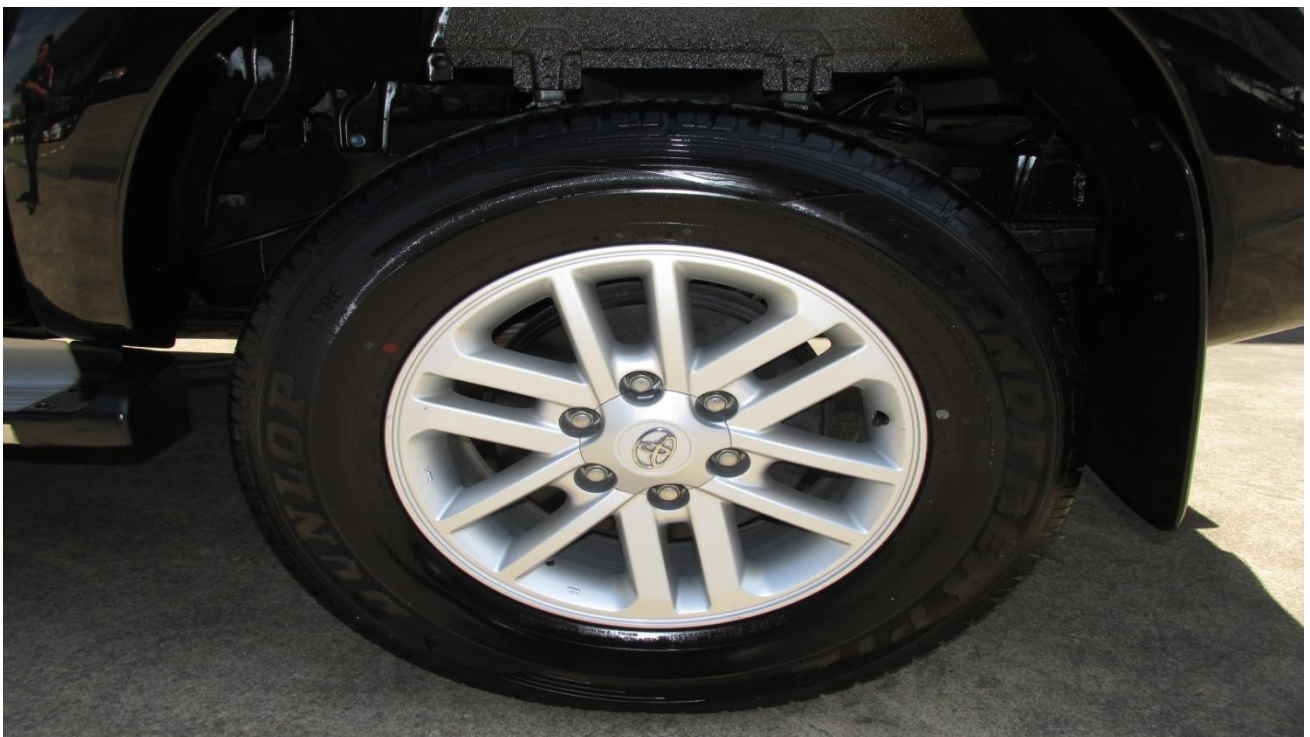
ภาพโดยรวมของยาง ล้อ และ เบรค - Tyres, Wheels & Brakes Visual Details:

สภาพยางรถยนต์, เดือน/ปี ผลิต Tyres Appearance, Year	ปียางผลิต 4614 ยางสภาพพอใช้ ควรเปลี่ยนยางใหม่
 	สภาพล้อรถ Wheel Rims Appearance	สภาพปกติ
 	ยางอะไหล่ และล้อ Spare Tyre & Rim	มีประจำรถ
 	ก้ามเบรค และท่อน้ำมัน Brake Hose Callipers & Pipes	สภาพปกติไม่พบการรั่วซึม
 	ผ้าเบรค (หน้า/หลัง) Brake Pads (Front/Rear)	สภาพดีตามอายุการใช้งาน
 	จานเบรค Brake Discs (Front/Rear)	ควรเจียจานเบรคครั้งต่อไปที่เปลี่ยนผ้าเบรค
 	ดรัมเบรคล้อหลัง Brakes and Drums any No Leakage	สภาพดีตามอายุการใช้งาน
 	การทำงานของเบรคมือ Park Brake function	ระบบการทำงานปกติ
 	คำแนะนำอื่นๆ Other	N/A
