1023/0108-100

BMW X2 2.0 F39 sDrive20i M Sport X

Nov 15, 2023

Vehicle Inspection Report

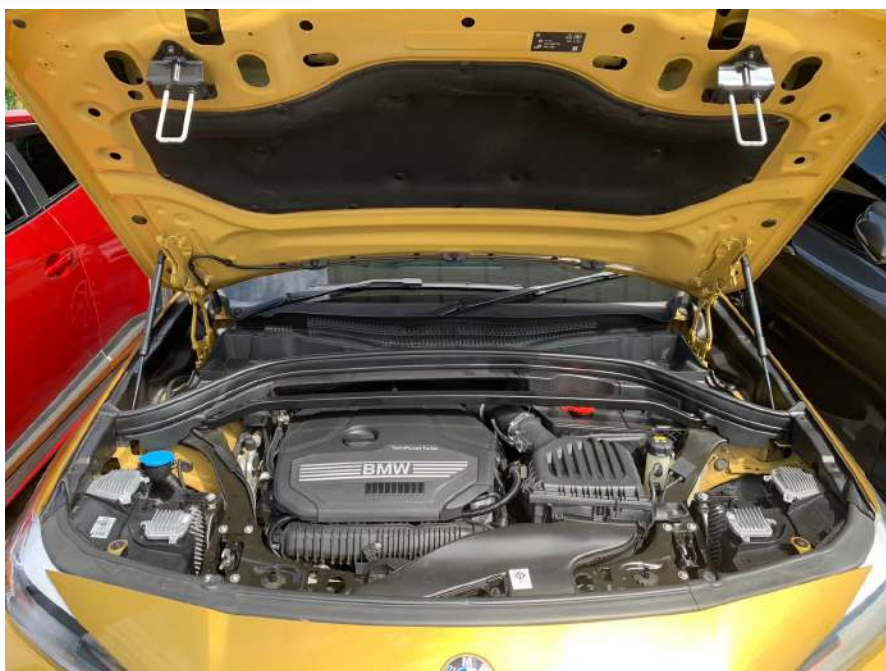
ภาพห้องเครื่อง

Voltage	12.21	V
Rating	700	CCA
Current	738	CCA
Internal resistance	3.79	mΩ
State of Charge	51	%
State of Health	100	%
Status	GREAT

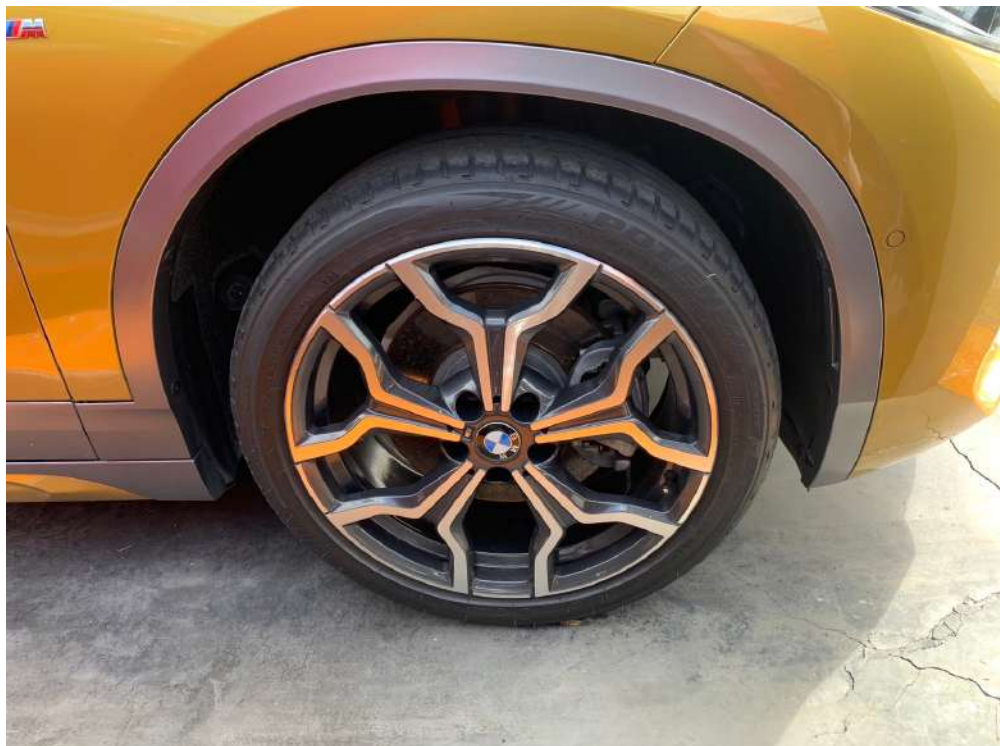
ขอบยาง ล้อ

รายการตรวจ 8 รายการ	สถานะ
5.1 สภาพยางรถยนต์, สัปดาห์/ปีผลิต Tires Appearance, Year	ดี (Good)
5.2 สภาพล้อ, ฝาครอบล้อ Wheel Rims Appearance	ดี (Good)
5.3 ล้อและยางอะไหล่ Spare Tire & Rim	ดี (Good)
5.4 คาลิปเปอร์เบรก และท่อน้ำมัน Brake Hose Callipers & Pipes	ดี (Good)
5.5 ผ้าดิสเบรก (หน้า/หลัง) Brake Pads (Front/Rear)	ดี (Good)
5.6 จานดิสเบรก (หน้า/หลัง) Brake Discs (Front/Rear)	ดี (Good)
5.7 ทรัมเบรกล้อหลัง Brakes and Drums any No Leakage	ดี (Good)
5.8 การทำงานของเบรกมือ Park Brake function	ดี (Good)

,16/20

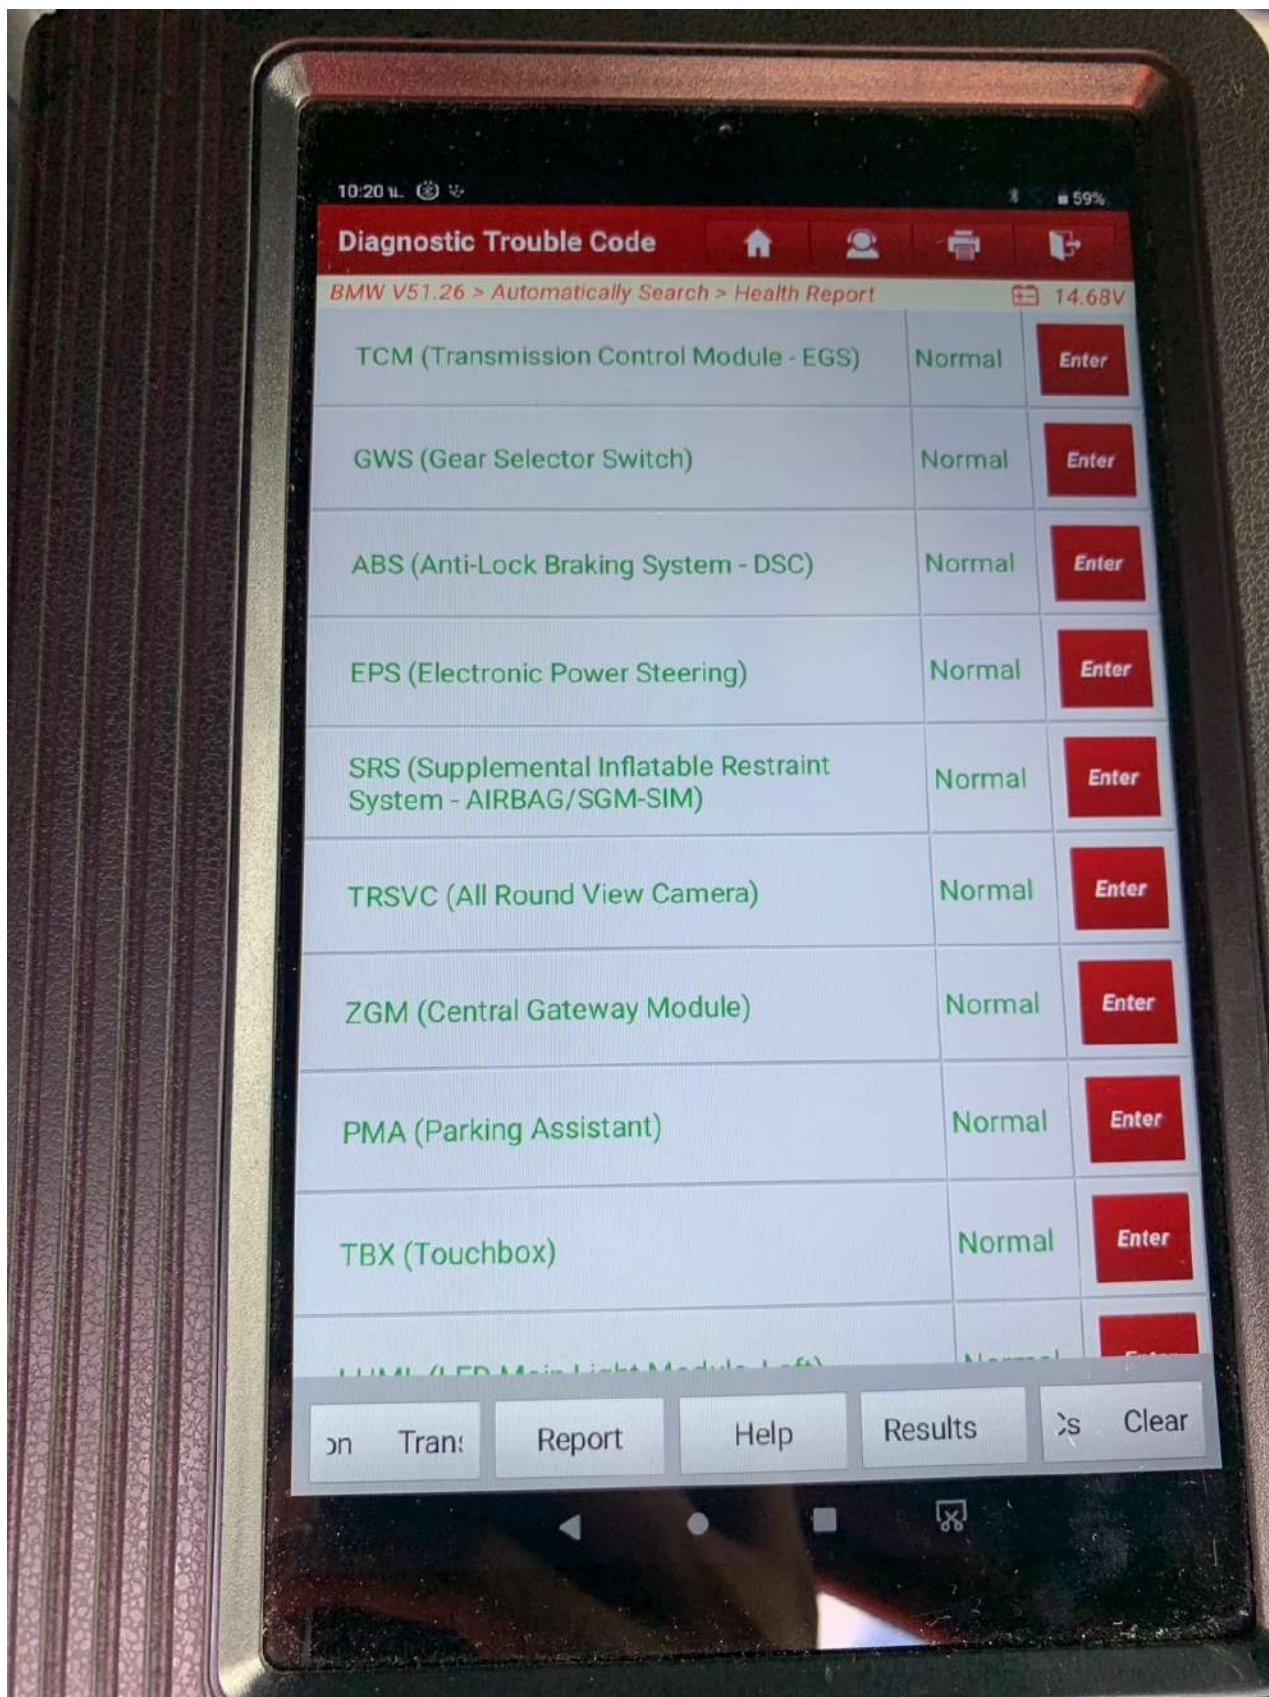
ภาพ OBD

2.17 ตรวจจับพฤติกรรมรถ ชับรถ , ความเร็ว และเครื่องยนต์
OBD II On-Board Diagnostics (OBD)
