I022/0226-16

Mitsubishi Triton 2.4 DOUBLE CAB ATHLE...

INSPECTION
BY ONE2CAR

Vehicle Inspection Report

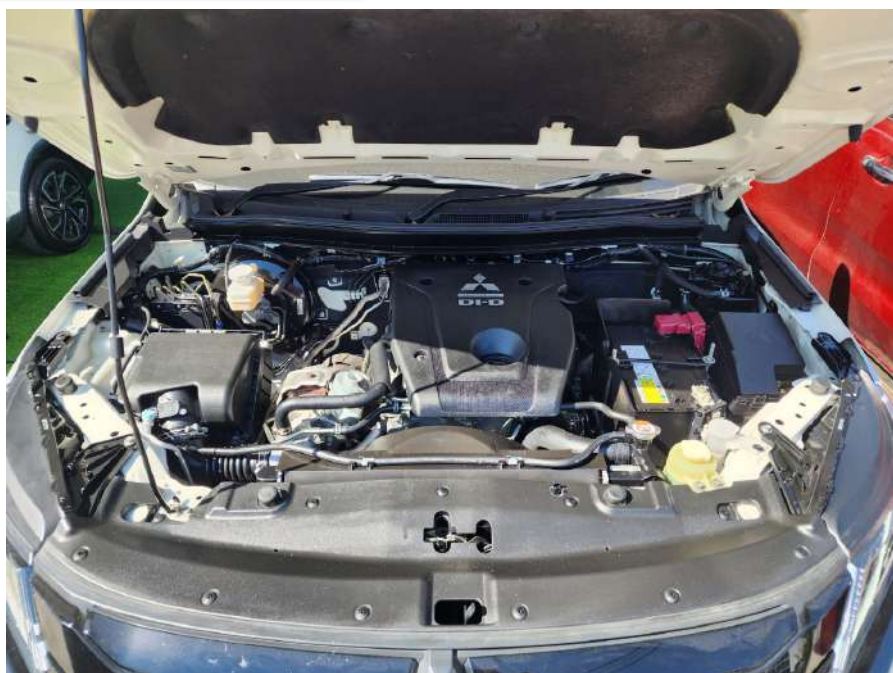
ภาพห้องเครื่อง

Voltage	12.89	V
Rating	650	CCA
Current	720	CCA
Internal resistance	3.75	mΩ
State of Charge	100	%
State of Health	100	%
Status	GREAT

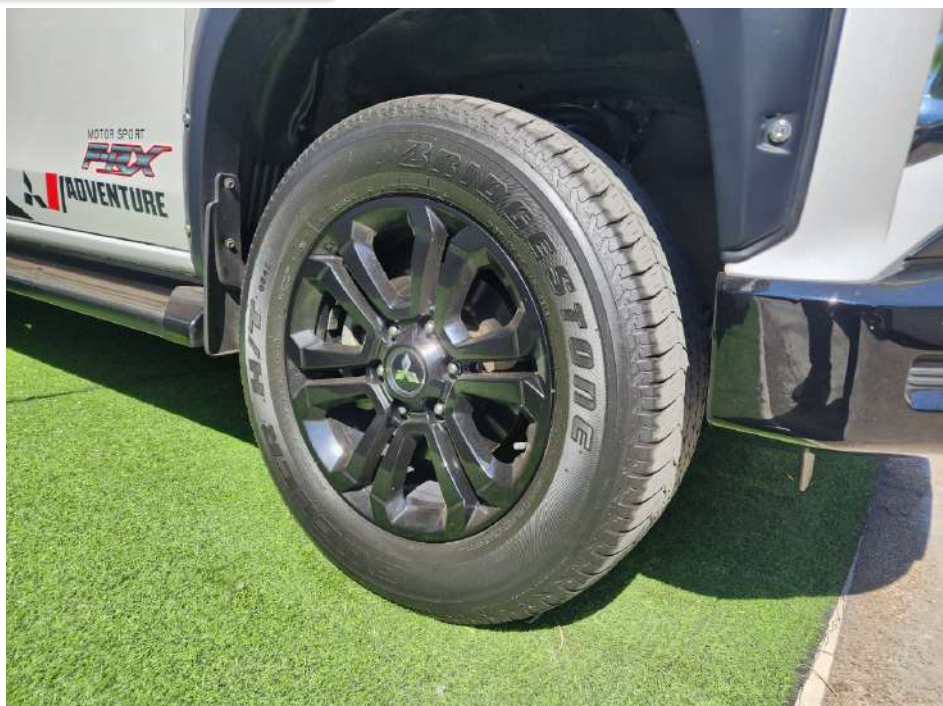
ขอบยาง ล้อ

48/18
