Vehicle Inspection Report

สรุปผลการตรวจสอบ (Inspection Summary)

| ยี่ห้อ/รุ่น (Make/Model): TOYOTA CAMRY | วันที่ตรวจสอบรถยนต์ (Date of Inspection): 6.9.60 |
| เลขตัวถัง (VIN): MRO53CK5004009528 | เลขคำขอบริการ (Job No.): I017/032-029 |

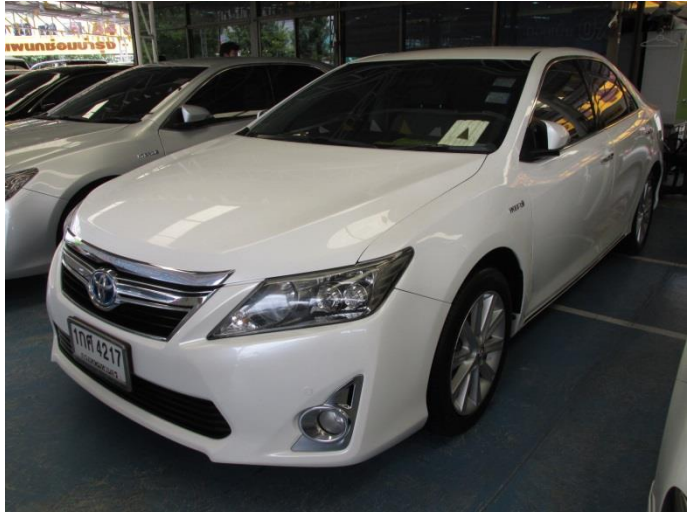
| | สภาพรถโดยรวม Overall Appearance | ดี |

รถสภาพดี โครงสร้างไม่เคยอุบัติเหตุ ไม่เคยจมน้ำและไฟไหม้

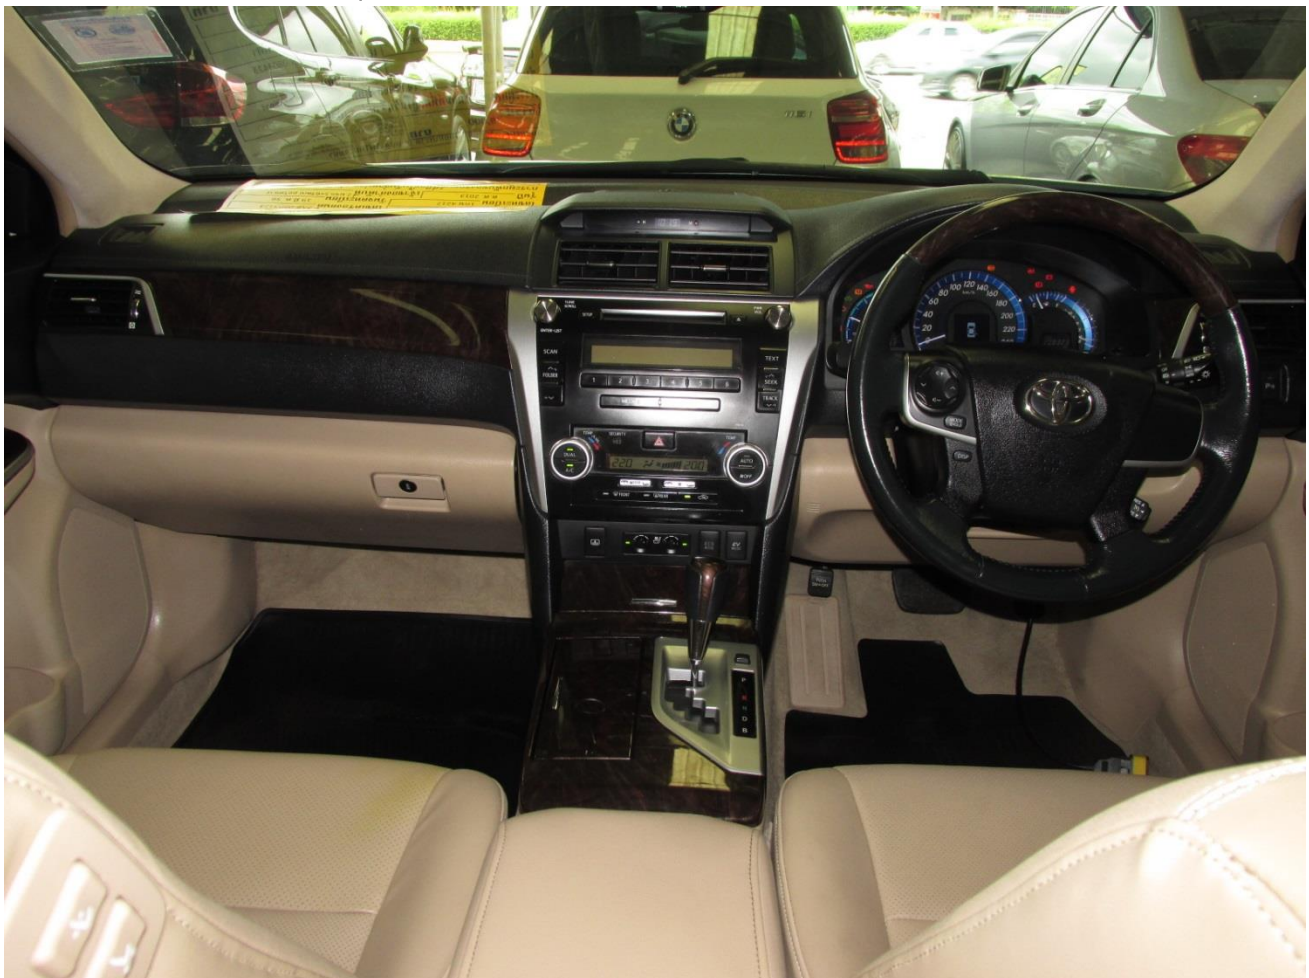
ภาพภายในด้านหน้า หลัง และ จุดบกพร่อง - Interior Visual Details (Front, Rear and/or Defect):

| | ที่นั่ง สภาพ Seat Appearance | สภาพดีตามอายุการใช้งาน |
| | แผงคอนโซล Other Trims | สภาพดีตามอายุการใช้งาน |

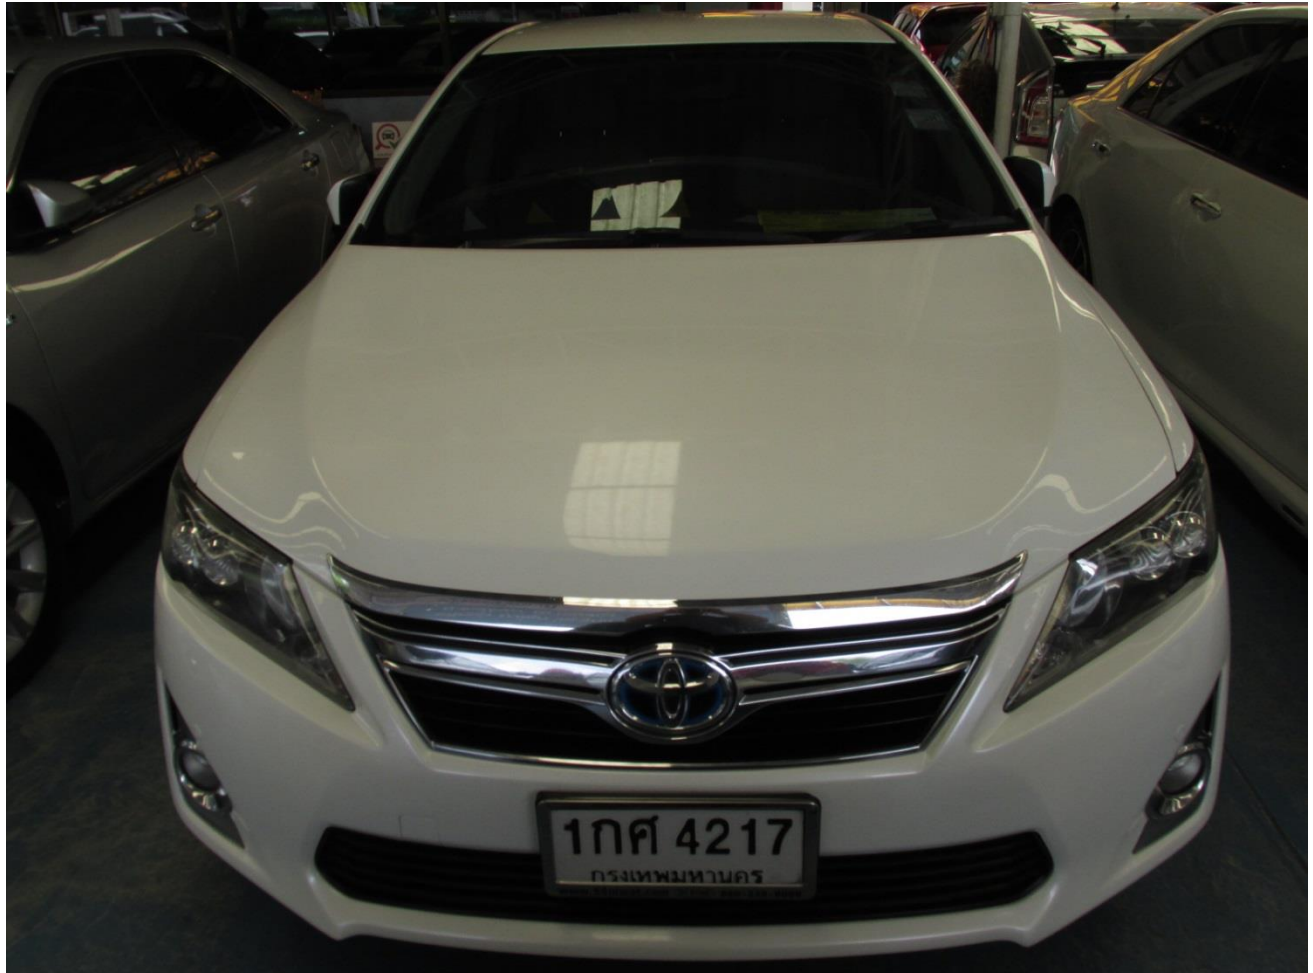
ภาพภายนอก - Exterior Visual Details:

| | กันชนหน้า Front Bumper | สภาพดี |

| | สภาพรวมของโครงสร้างแชสซี Chassis Frames & Members Appearance | สภาพดี |

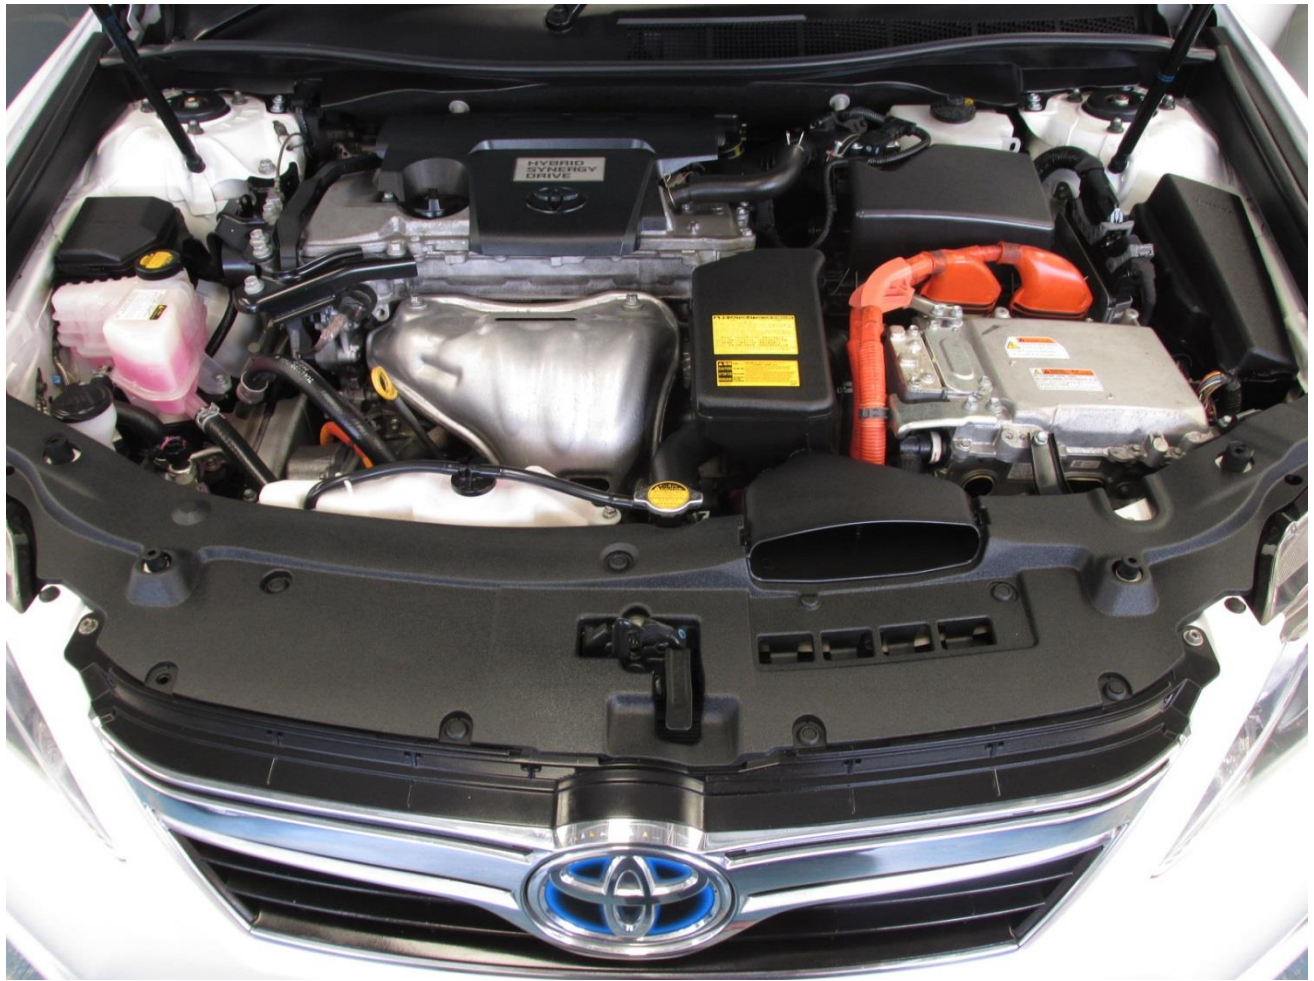
ภาพห้องเครื่อง - Engine Bay Visual Details

| | เครื่องยนต์ไม่พบการรั่วซึม No any leak on engine | ใช่ |
| | ระดับของเหลว Fluid Level | อยู่ในระดับปรกติ |

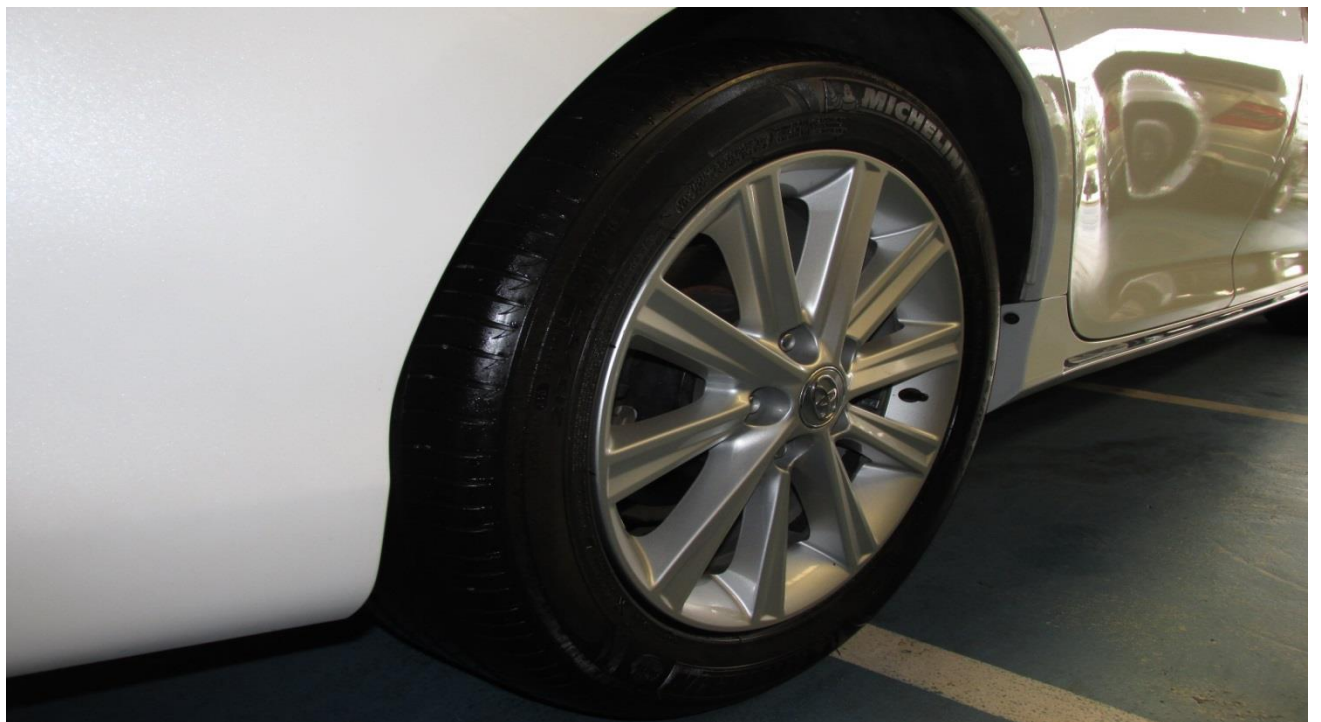
ภาพโดยรวมของยาง ล้อ และ เบรค - Tyres, Wheels & Brakes Visual Details:

| | สภาพยางรถยนต์, เดือน/ปี ผลิต Tyres Appearance, Year | ปียางผลิต 5115 ยางสภาพดี |
| | ผ้าเบรค (หน้า/หลัง) Brake Pads (Front/Rear) | สภาพดีตามอายุการใช้งาน |
| | จานเบรค Brake Discs (Front/Rear) | ควรเจียจานเบรคครั้งต่อไปที่เปลี่ยนผ้าเบรค |
