Nissan Almera 1.2 E SPORTTECH

Mar 12, 2024

INSPECTION
BY ONE2CAR

Vehicle Inspection Report

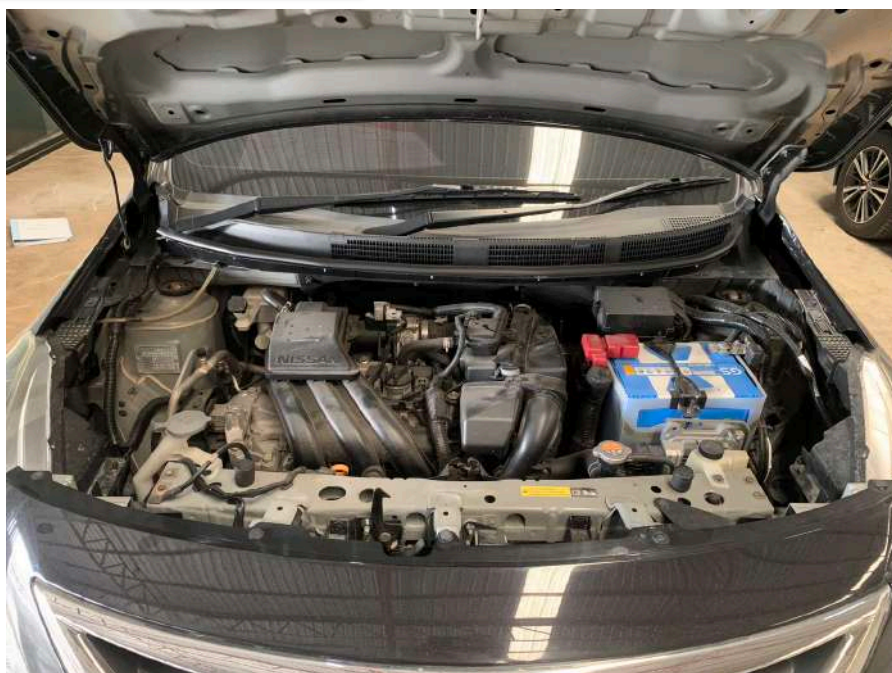
ภาพห้องเครื่อง

Voltage	12.9	V
Rating	400	CCA
Current	431	CCA
Internal resistance	6.48	mΩ
State of Charge	100	%
State of Health	100	%
Status	GREAT

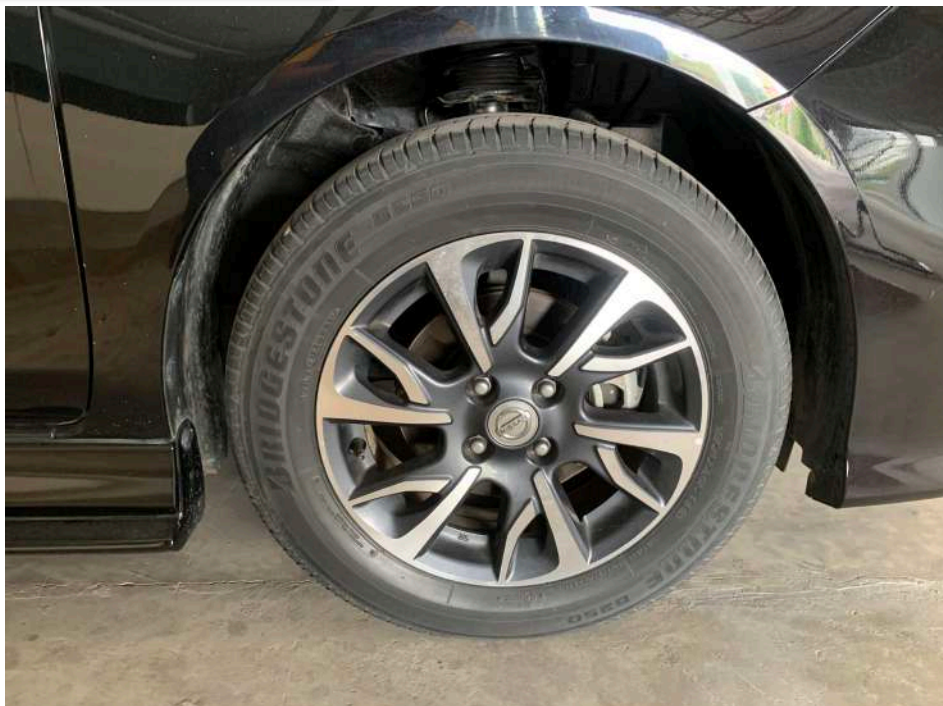
ขอบยาง ล้อ

พอใช้ (Fair)

11/19
