## Vehicle Inspection Report สรุปผลการตรวจสภาพรถ (Inspection Summary)

เลขคำขอบริการ (Job No.) :: F006

Nov 5, 2021

ISUZU D-MAX SPACE CAB Hi-Lander L 1.9 ...

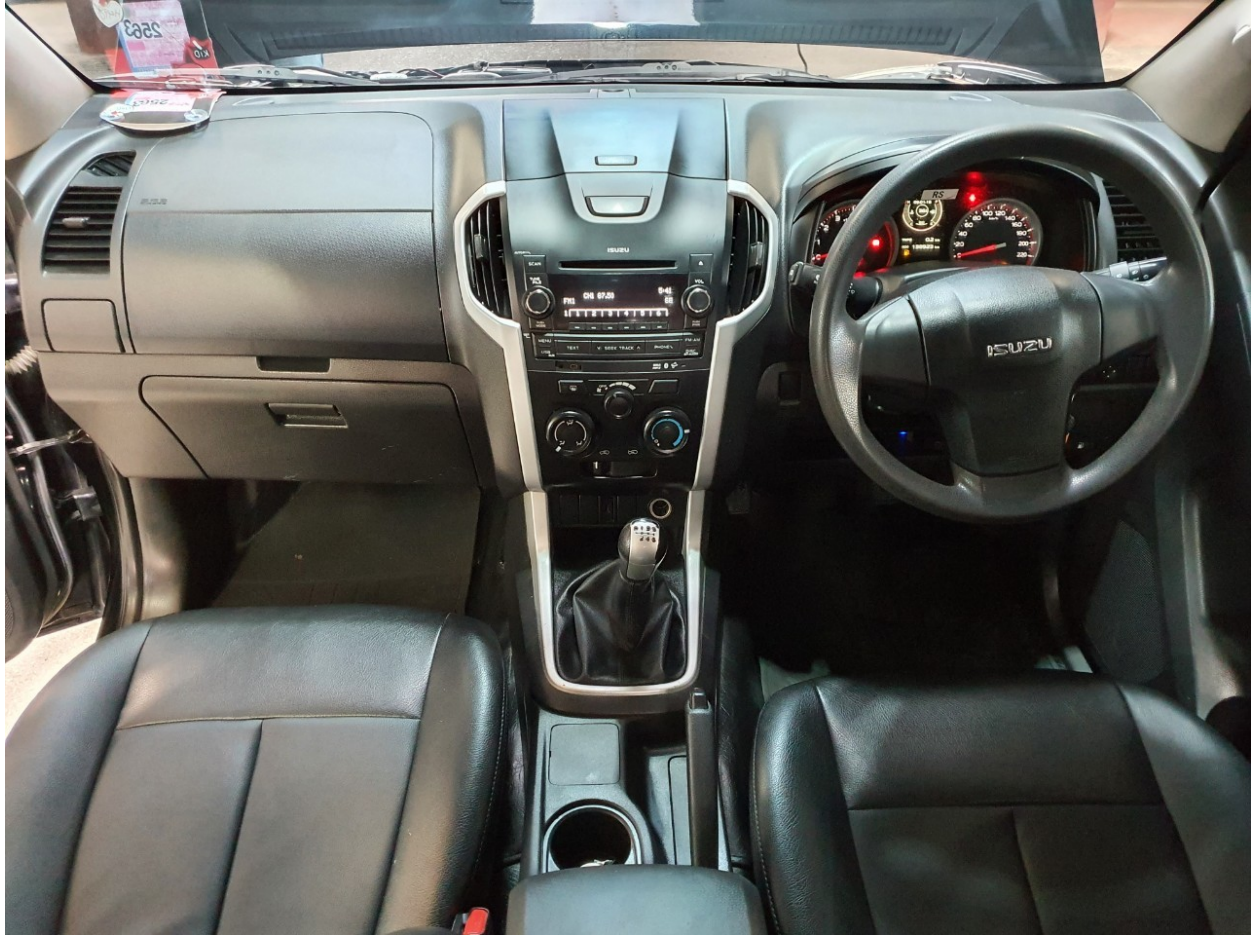
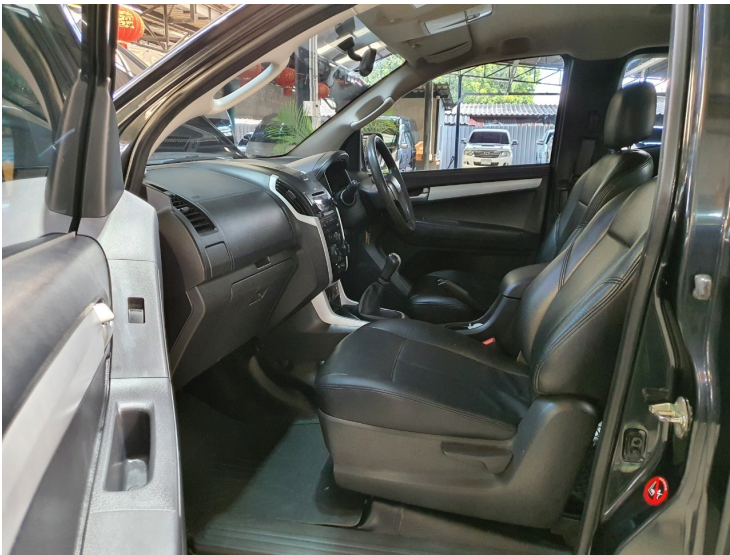
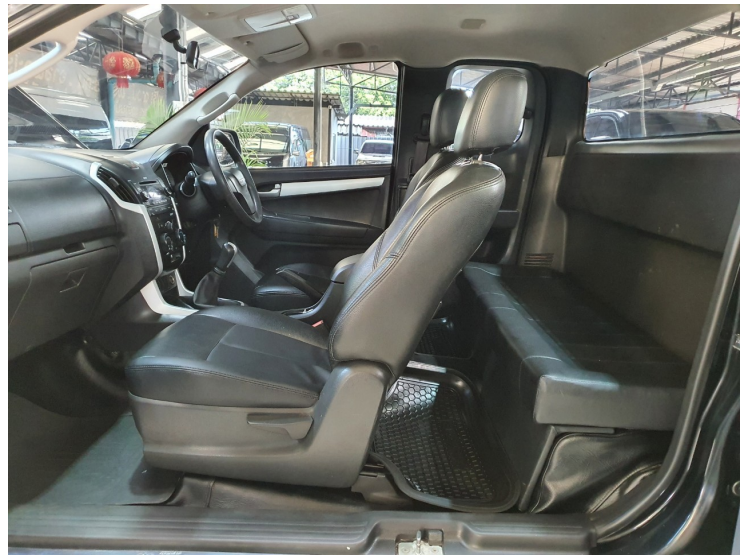
### ภาพภายใน

รถสภาพดี โครงสร้างไม่เคยมีอุบัติเหตุ ไม่เคยจมน้ำและไฟไหม้

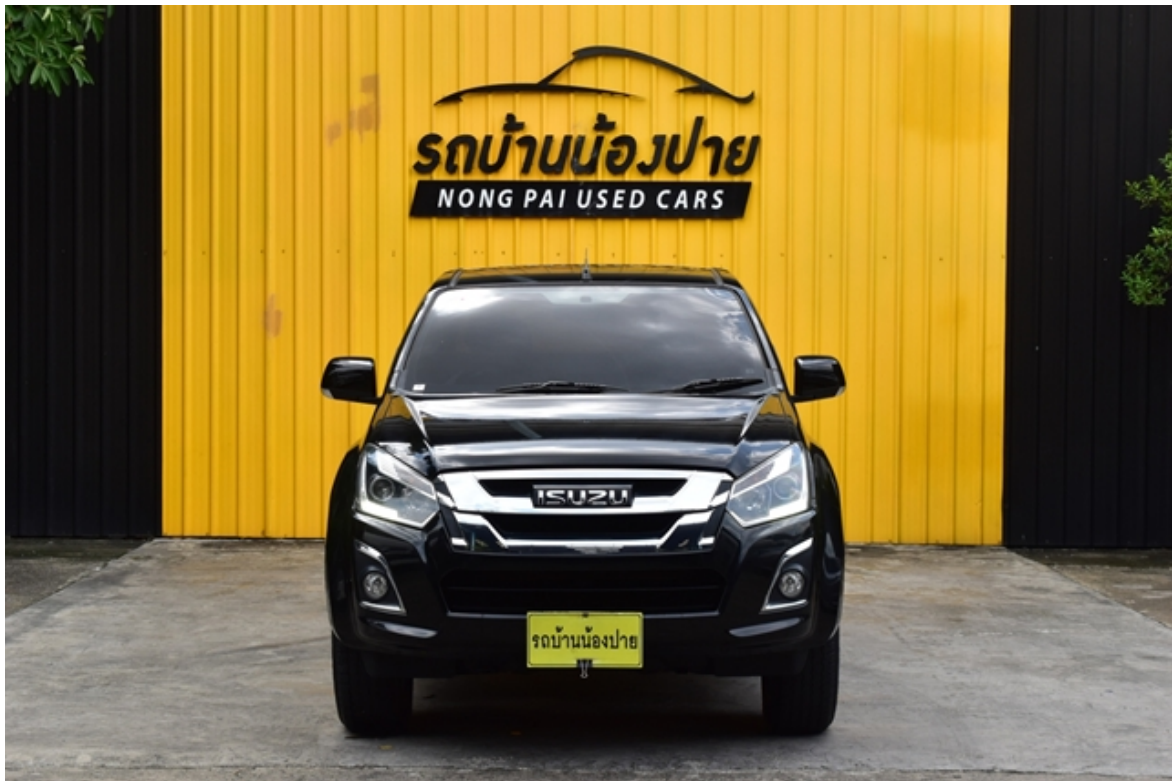
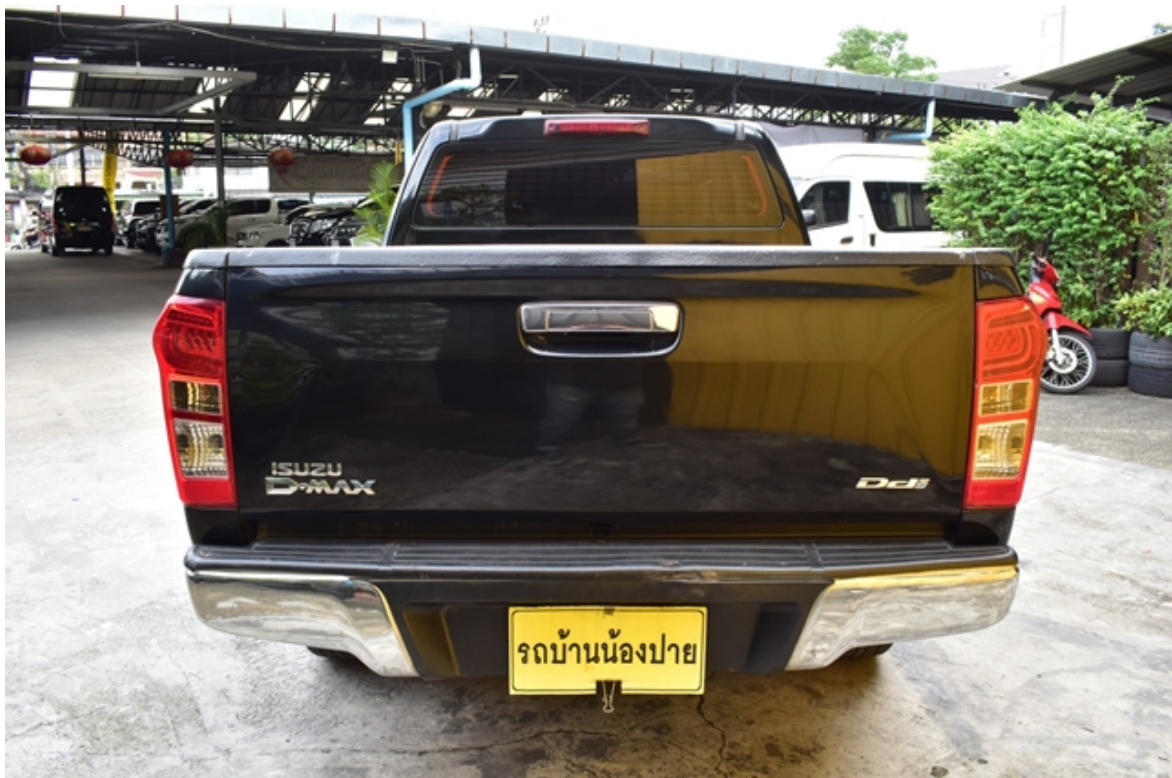
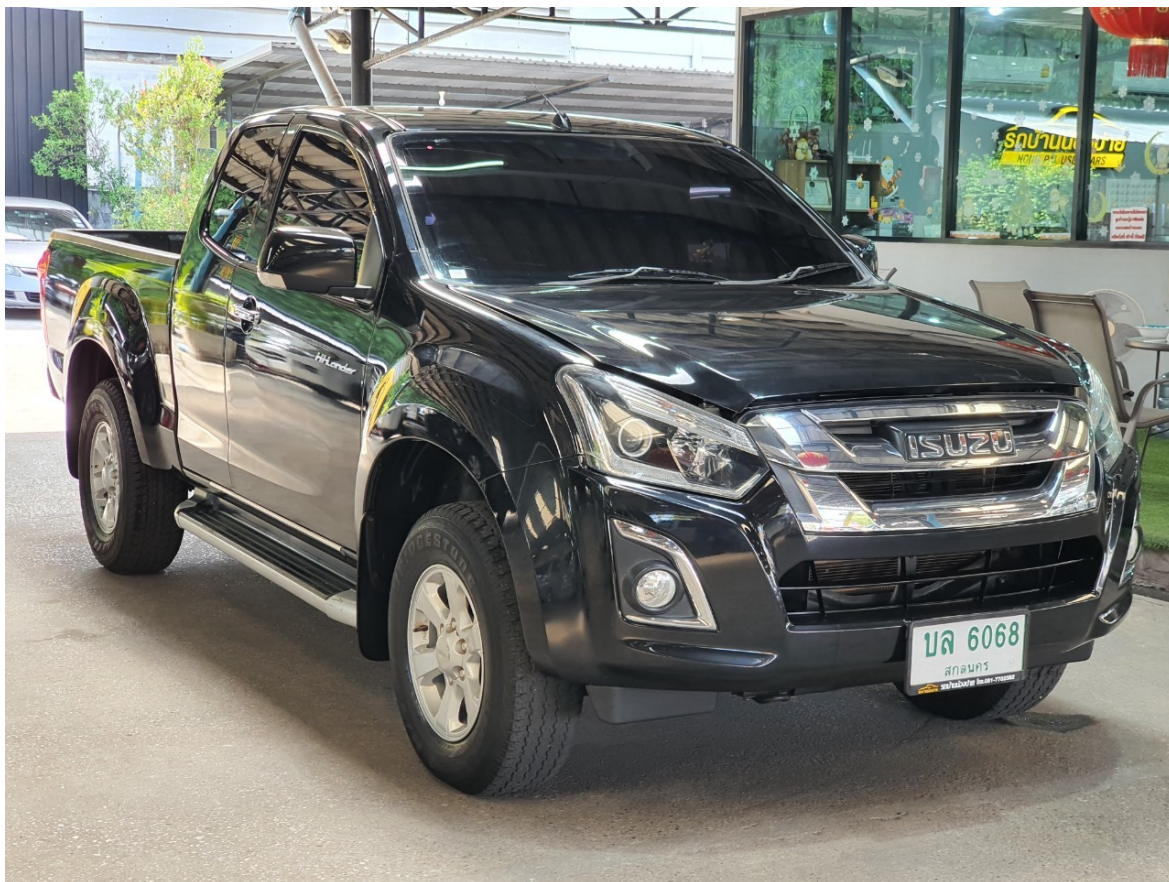
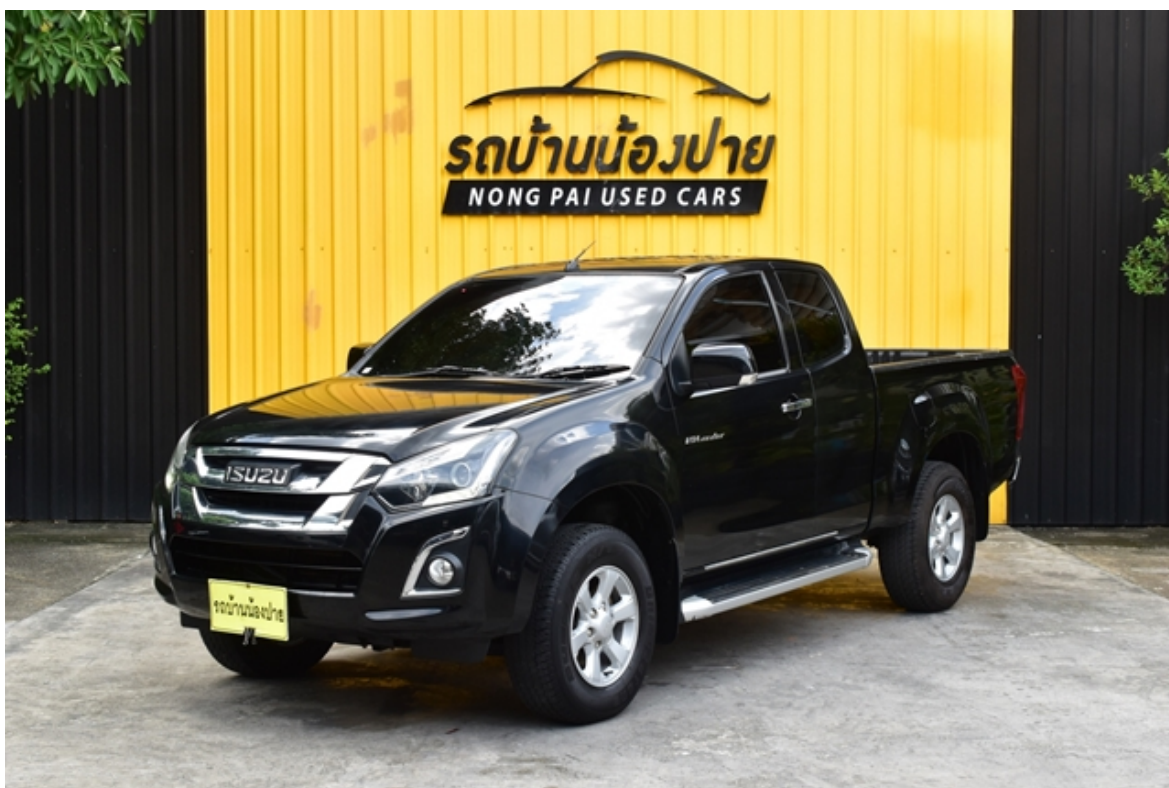
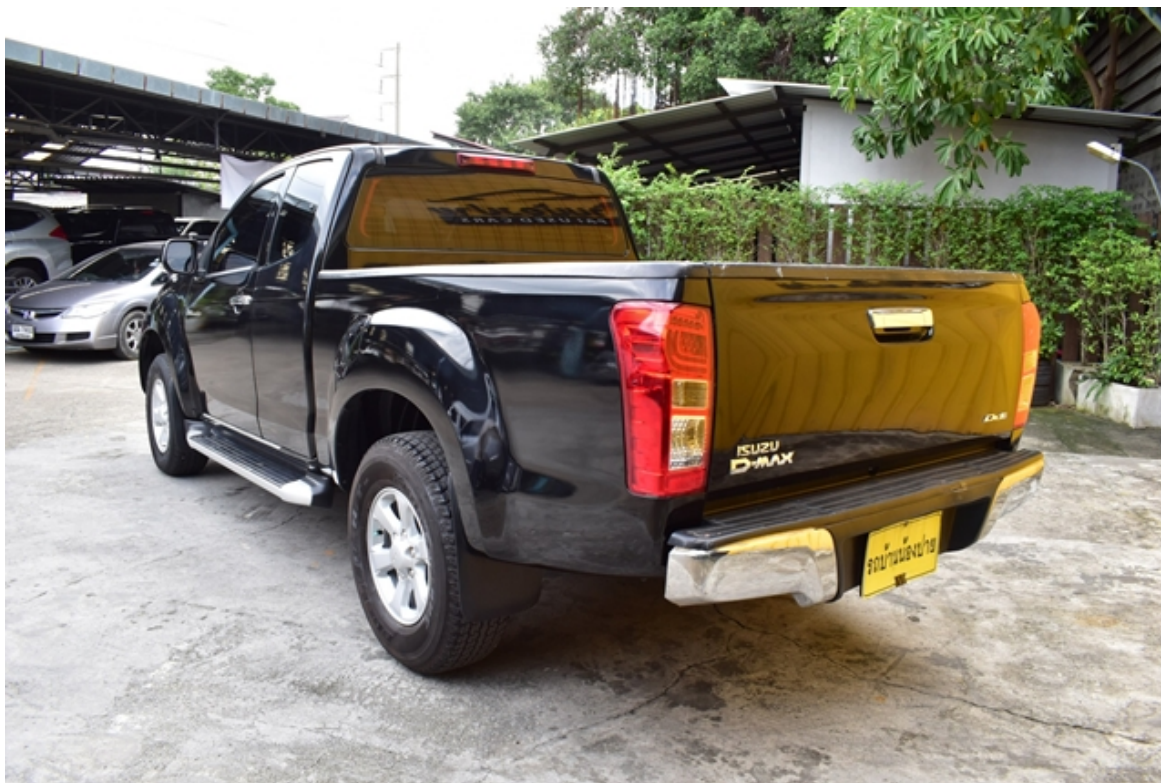
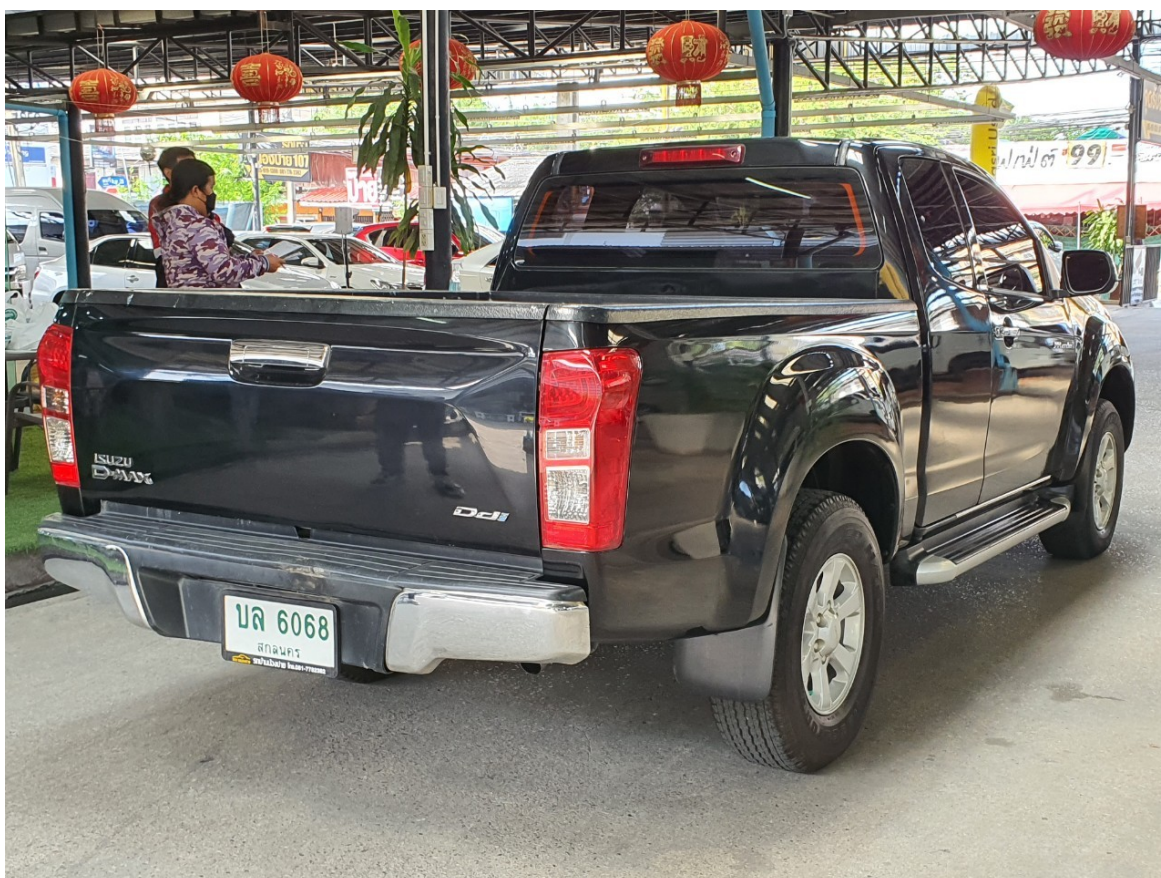
### ภาพภายนอก

รถสภาพดี โครงสร้างไม่เคยมีอุบัติเหตุ ไม่เคยจมน้ำและไฟไหม้
