Vehicle Inspection Report

ยี่ห้อ/รุ่น (Brand/Model): MITSUBISHI PAJERO SPORT	วันที่ตรวจสอบรถยนต์(Date of Inspection):
หมายเลขตัวถัง (VIN): MMTGYKG40ED002560	เลขคำขอบริการ (Job No.) : I018/099-051
หมายเลขเครื่องยนต์ (Engine No.): 4D56UCFC1993	Vehicle Picture:  
ปีที่ผลิต (Build Date): 2014	
สีรถ(Color): ขาว	
ระยะทางการใช้งาน (Mileage): 88,331 ก.ม.	
หมายเลขทะเบียน (No. Plate): 3กย 9027	
วันครบกำหนดชำระภาษี (Registration Expiry): 22 ต.ค. 61	
ชื่อลูกค้า Customer Name: โตอโต้คาร์	
ที่อยู่ (Address): กาญจนภิเษก	
โทรศัพท์(Tel):	
สถานที่ตรวจสอบรถ (Inspection Place): โตอโต้คาร์

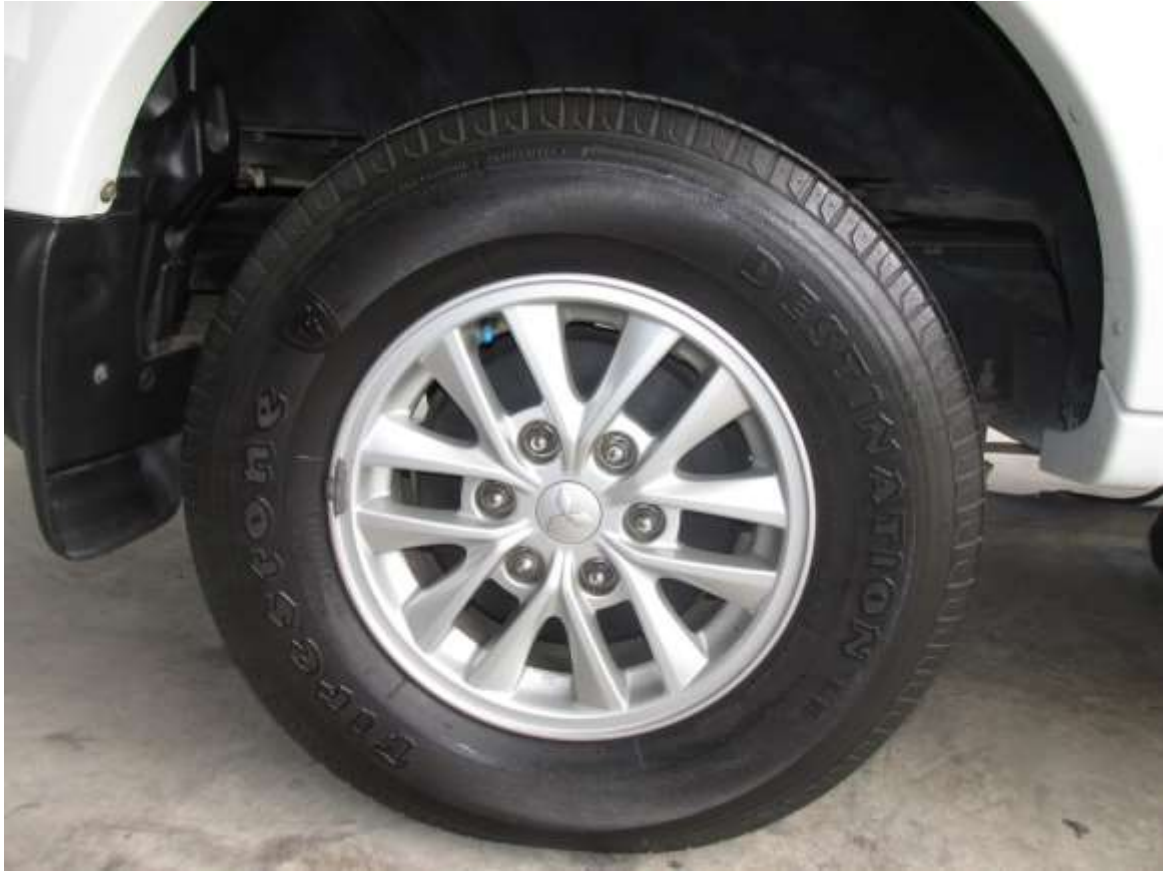
ภาพโดยรวมของยาง ล้อ และ เบรค - Tyres, Wheels & Brakes Visual Details:

สภาพยางรถยนต์, สัปดาห์/ปี ผลิต Tyres Appearance, Year	2816
 	สภาพล้อรถ Wheel Rims Appearance	สภาพตามอายุการใช้งาน
 	ยางอะไหล่ และล้อ Spare Tyre & Rim	สภาพตามอายุการใช้งาน
 	คาลลิเปอร์เบรค และท่อน้ำมัน Brake Hose Callipers & Pipes	สภาพปกติไม่พบการรั่วซึม
 	ผ้าตีสเบรค (หน้า/หลัง) Brake Pads (Front/Rear)	สภาพตามอายุการใช้งาน
 	จานตีสเบรค Brake Discs (Front/Rear)	ควรเจียจานเบรคครั้งต่อไปที่เปลี่ยนผ้าเบรค
 	ดรัมเบรคล้อหลัง Brakes and Drums any No Leakage	สภาพตามอายุการใช้งาน
 	การทำงานของเบรคมือ Park Brake function	ระยะการทำงานปกติ
 	คำแนะนำอื่นๆ Other	N/A

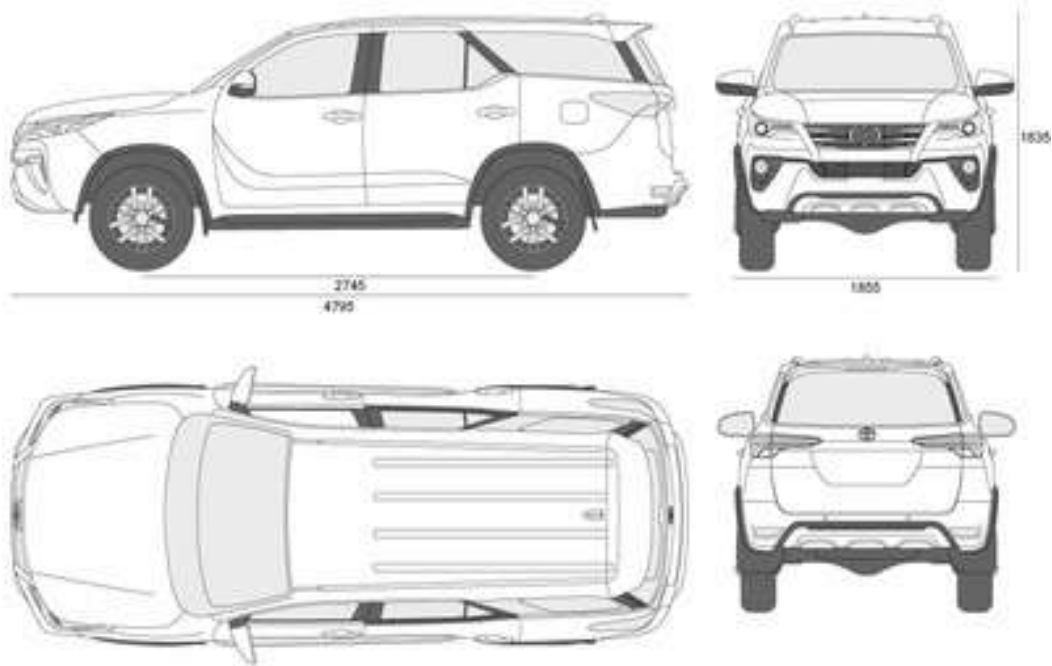
ความหนาสีรถ SUV, MPV - Paint Thickness on SUV, MPV vehicle:

ชิ้นส่วนยานยนต์ (Car Part)	ความหนาสี Paint Thickness (µm)			
	P1	P2	P3	Average
Front Wing (RH)	139	135	146	140
Front Wing (LH)	240	143	187	190
Front Door (RH)	132	135	147	138
Front Door (LH)	152	123	138	138
Rear Door (RH)	156	359	256	257
Rear Door (LH)	93	150	128	124

ชิ้นส่วนยานยนต์ (Car Part)	ความหนาสี Paint Thickness (µm)			
	P1	P2	P3	Average
Rear Wing (RH)	307	296	326	310
Rear Wing (LH)	103	105	108	105
Front Bumper				
Rear Bumper				
Bonnet	130	144	140	138
Roof	82	90	88	87
Boot/Tail Gate	106	104	103	104
