I024/0065-13

Isuzu D-Max 3.0 SPACE CAB Hi-Lander Z-Prestige

Apr 8, 2024

Vehicle Inspection Report สรุปผลการตรวจสภาพรถ (Inspection Summary)

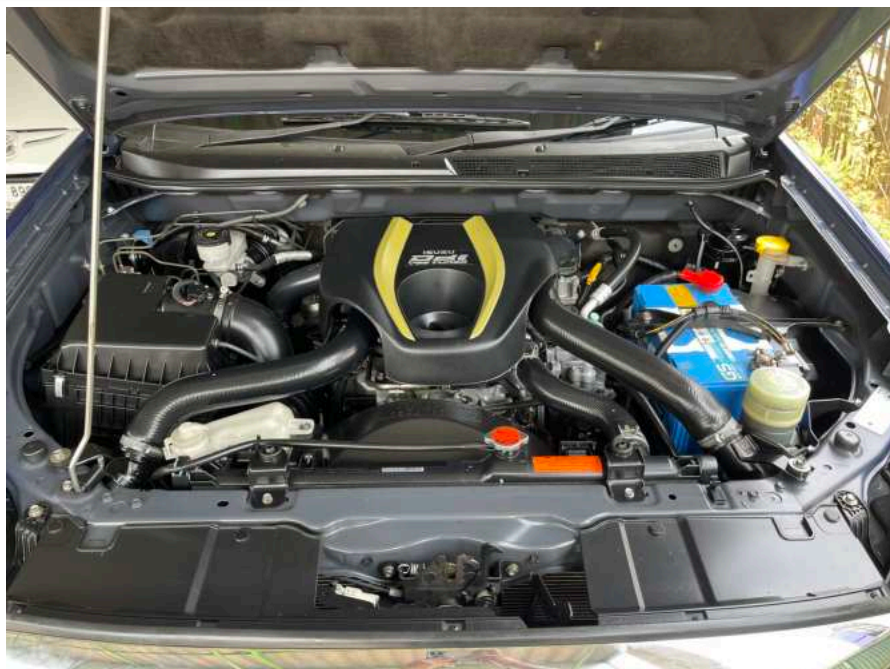
ภาพห้องเครื่อง

Voltage	12.78	V
Rating	690	CCA
Current	381	CCA
Internal resistance	7.34	mΩ
State of Charge	100	%
State of Health	30	%
Status	REPLACE

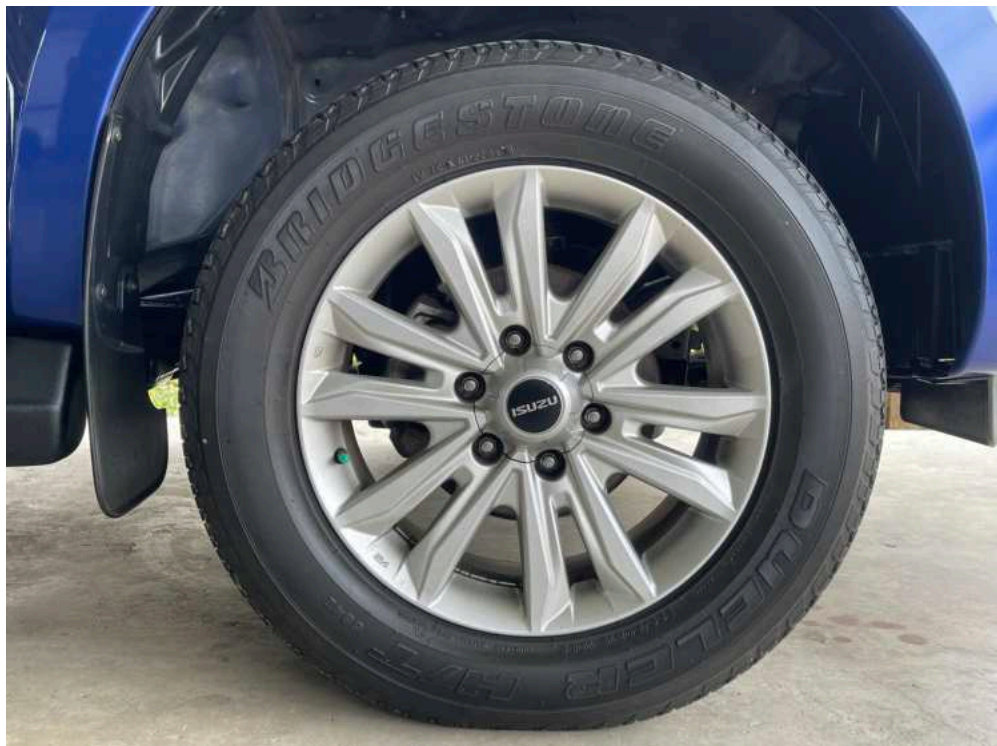
ขอบยาง ล้อ

รายการตรวจ 8 รายการ	สถานะ
5.1 สภาพยางรถยนต์, สัปดาห์/ปี ผลิต Tires Appearance, Year	พอใช้ (Fair)
5.2 สภาพล้อ, ฝาครอบล้อ Wheel Rims Appearance	ดี (Good)
5.3 ล้อและยางอะไหล่ Spare Tire & Rim	ดี (Good)
5.4 ทาลิปเปอร์เบรก และท่อน้ำมัน Brake Hose Callipers & Pipes	ดี (Good)
5.5 ผ้าดิสเบรก (หน้า/หลัง) Brake Pads (Front/Rear)	ดี (Good)
5.6 จานดิสเบรก (หน้า/หลัง) Brake Discs (Front/Rear)	ดี (Good)
5.7 ทรัมเบรกล้อหลัง Brakes and Drums any No Leakage	ดี (Good)
5.8 การทำงานของเบรกมือ Park Brake function	ดี (Good)

31/18
