## Vehicle Inspection Report สรุปผลการตรวจสอบรถ (Inspection Summary)

เลขคำขอบริการ (Job No.) :: I021/0031-29

Sep 6, 2021

ISUZU D-MAX 1.9 4DR

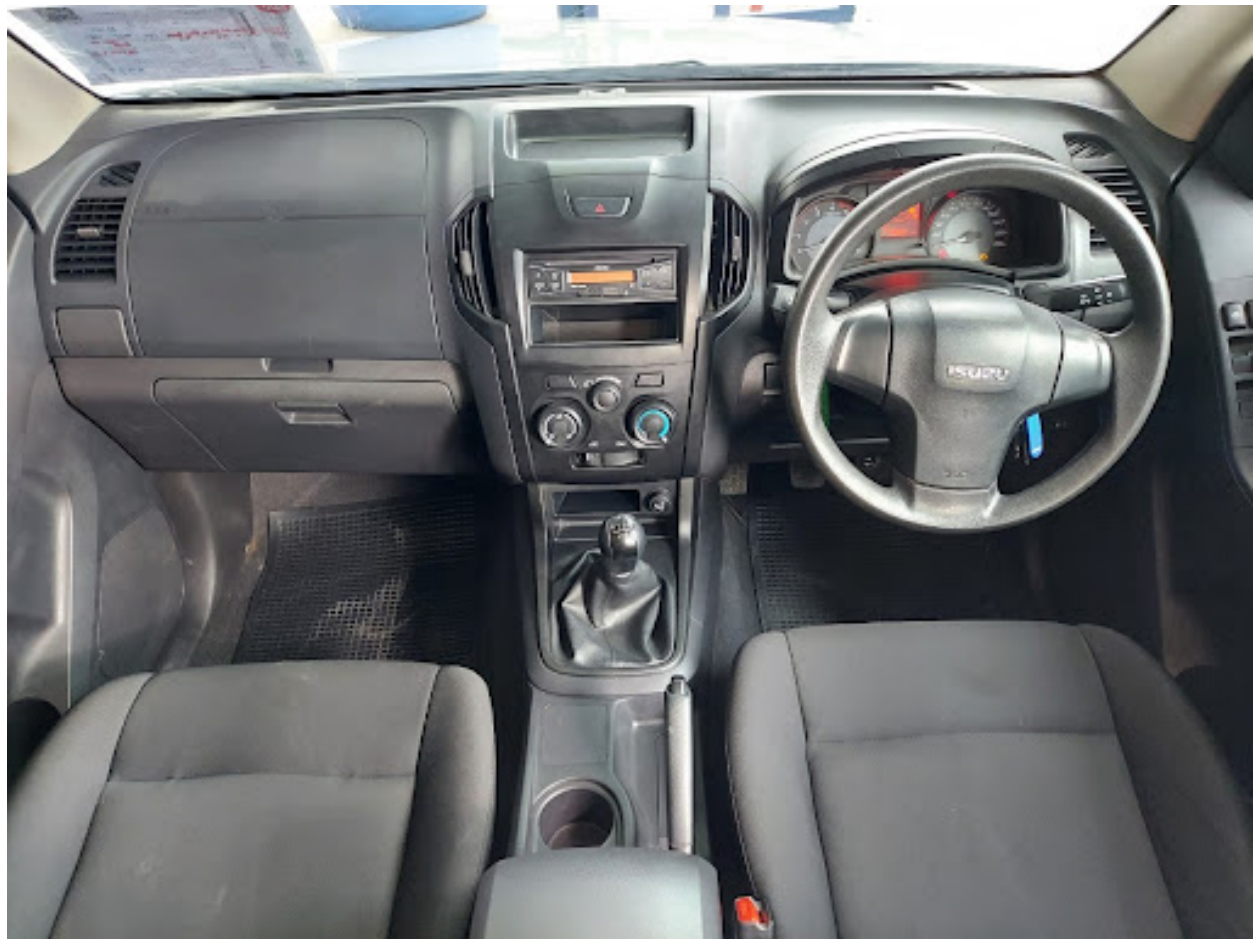
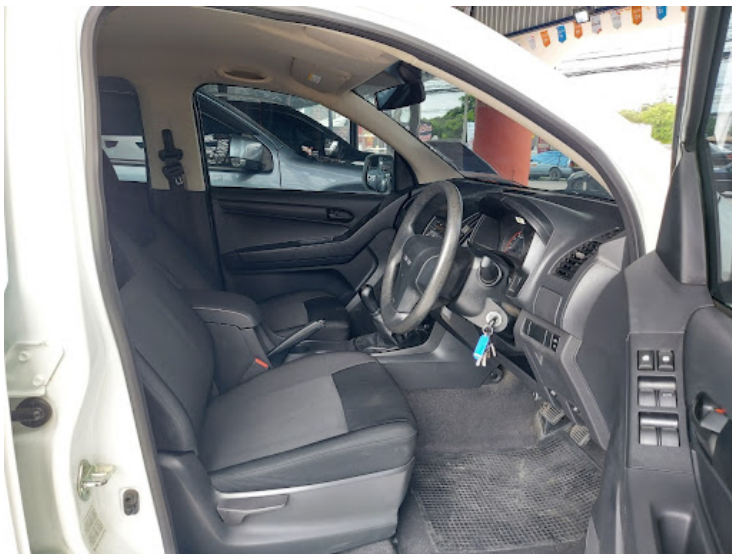
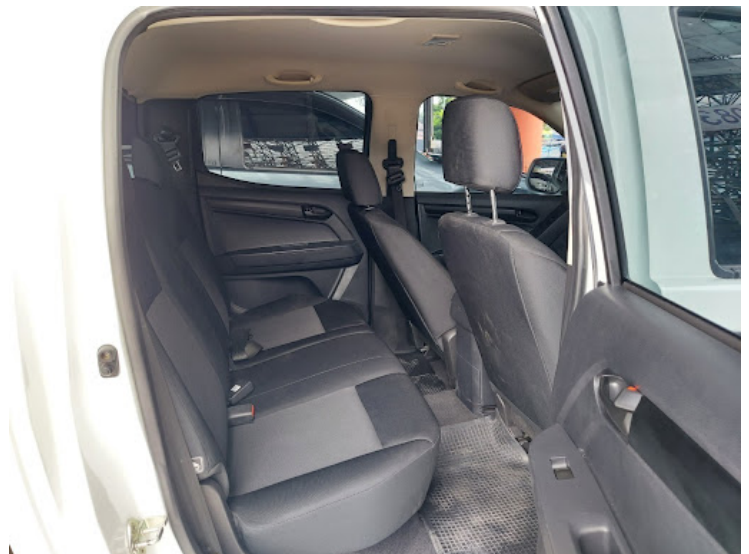
### ภาพภายใน

รถสภาพดี โครงสร้างไม่เคยเกิดอุบัติเหตุ ไม่เคยจมน้ำและไฟไหม้

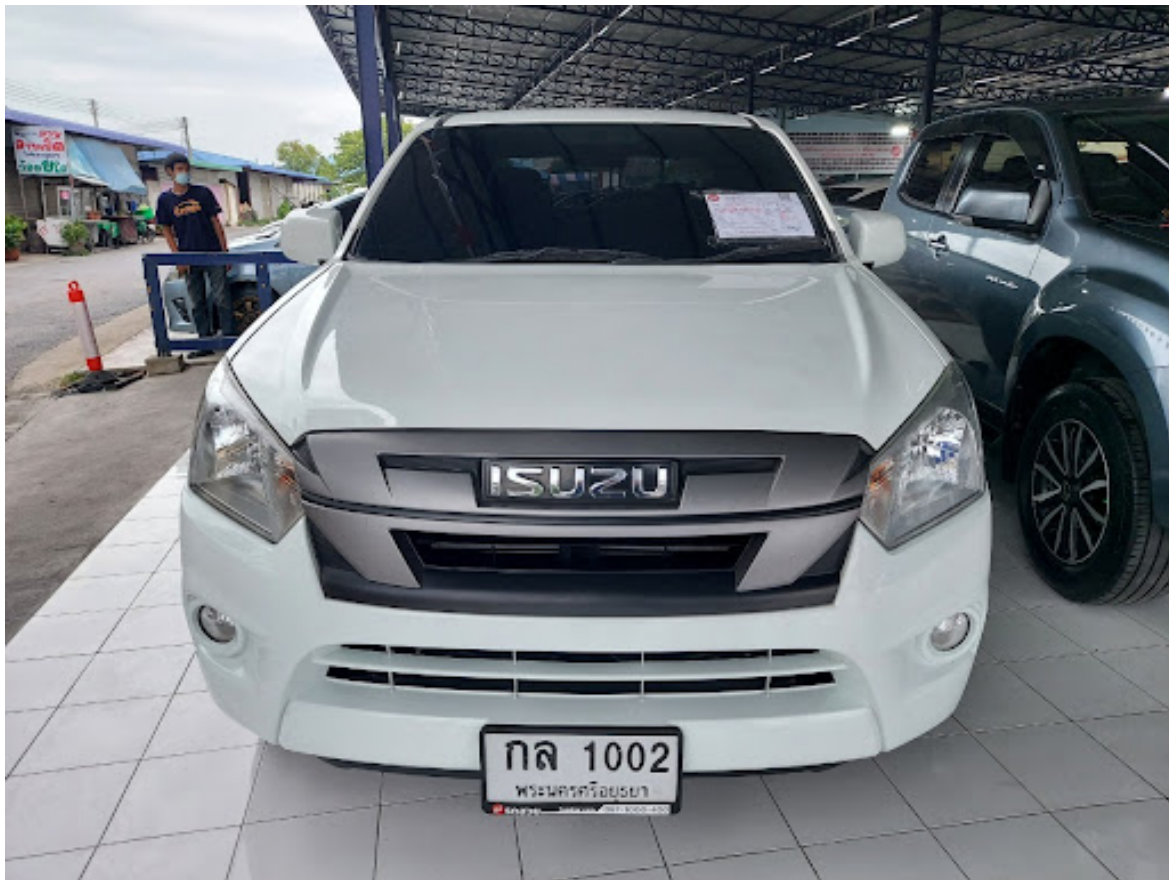
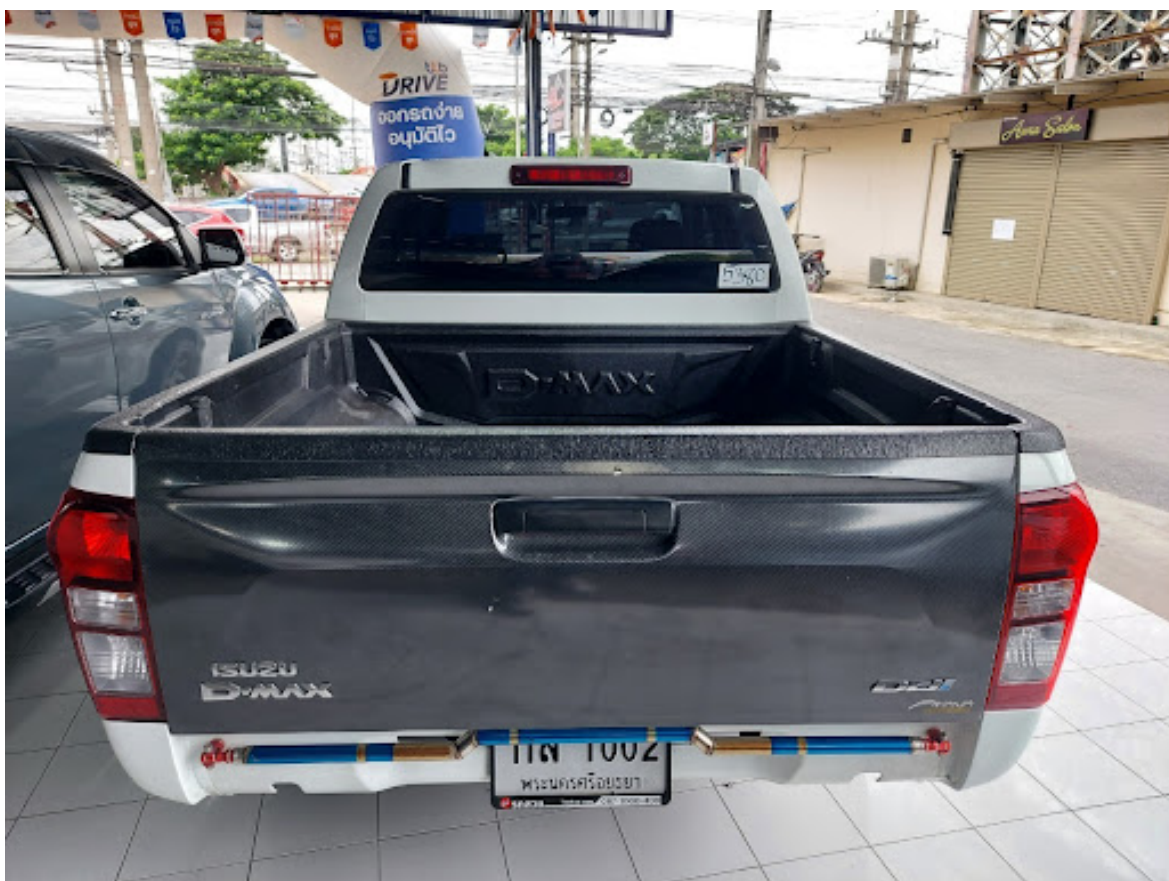
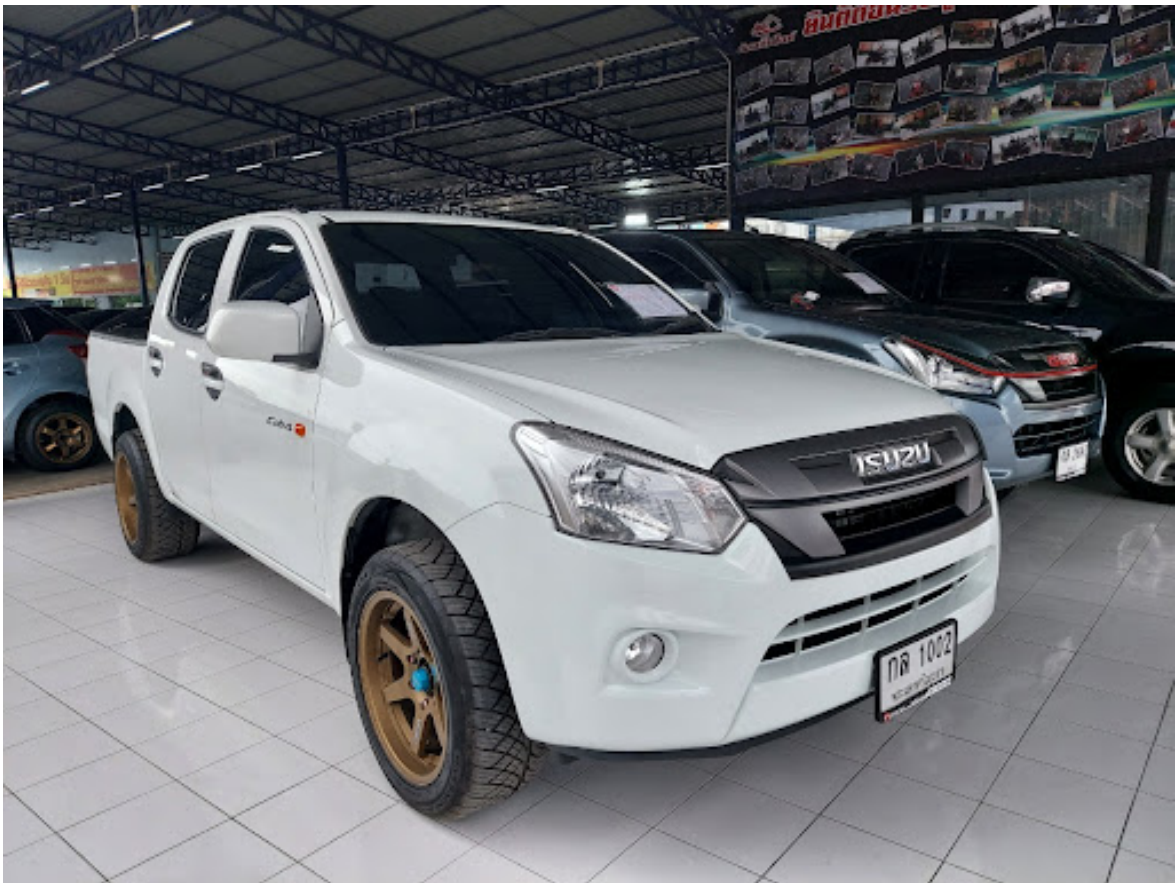
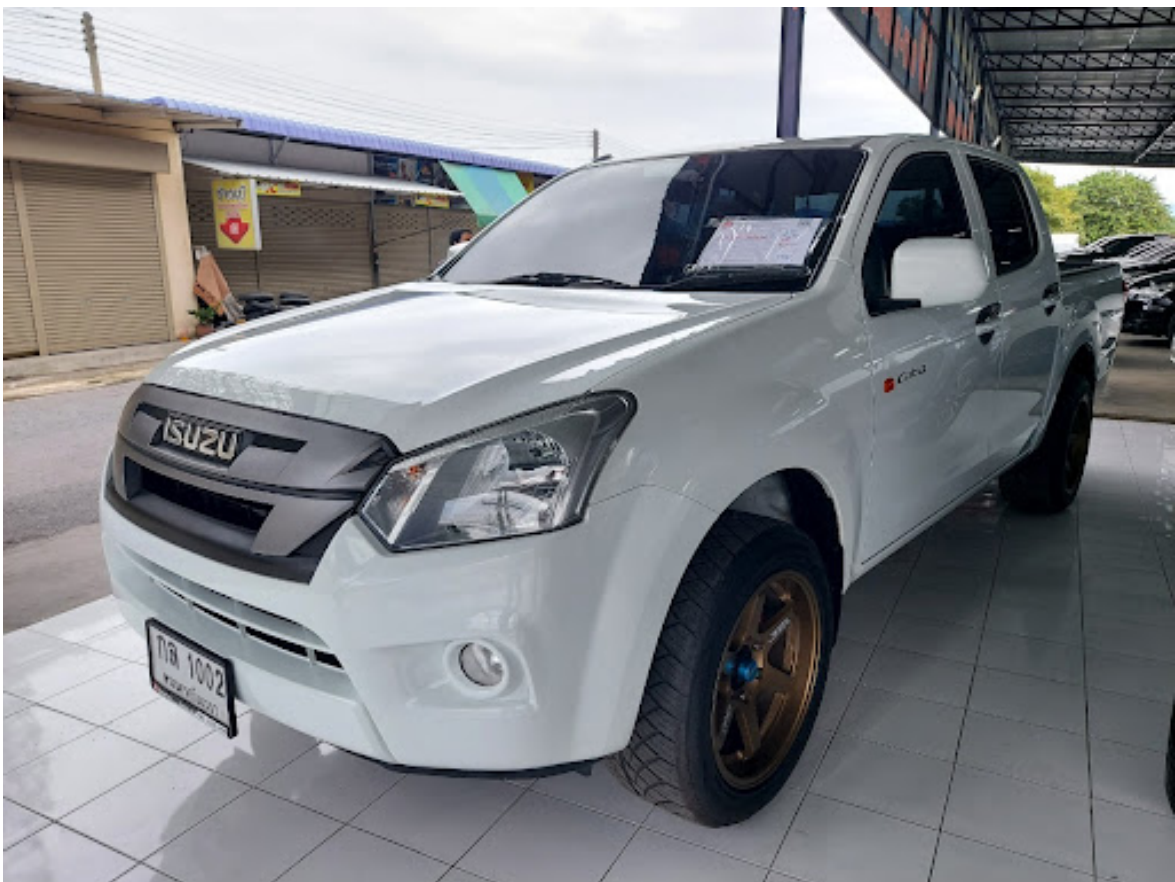
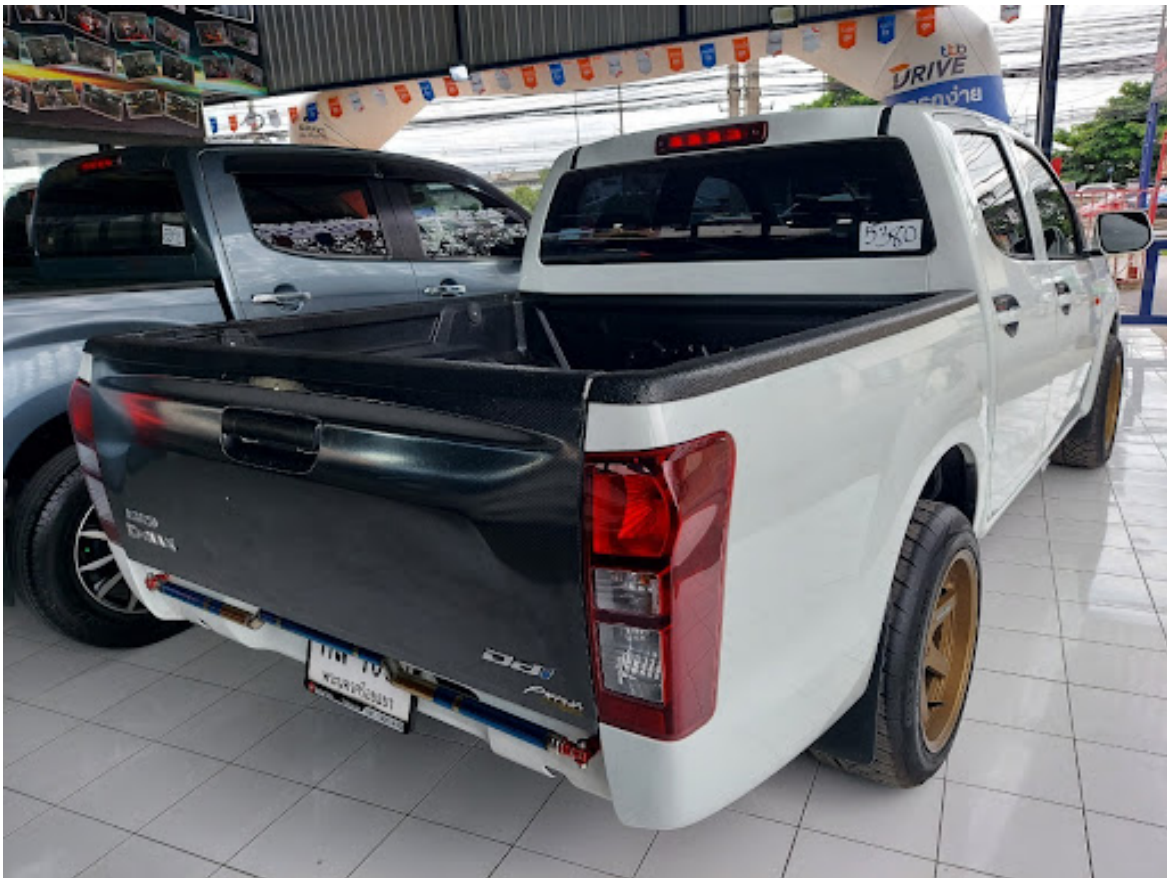
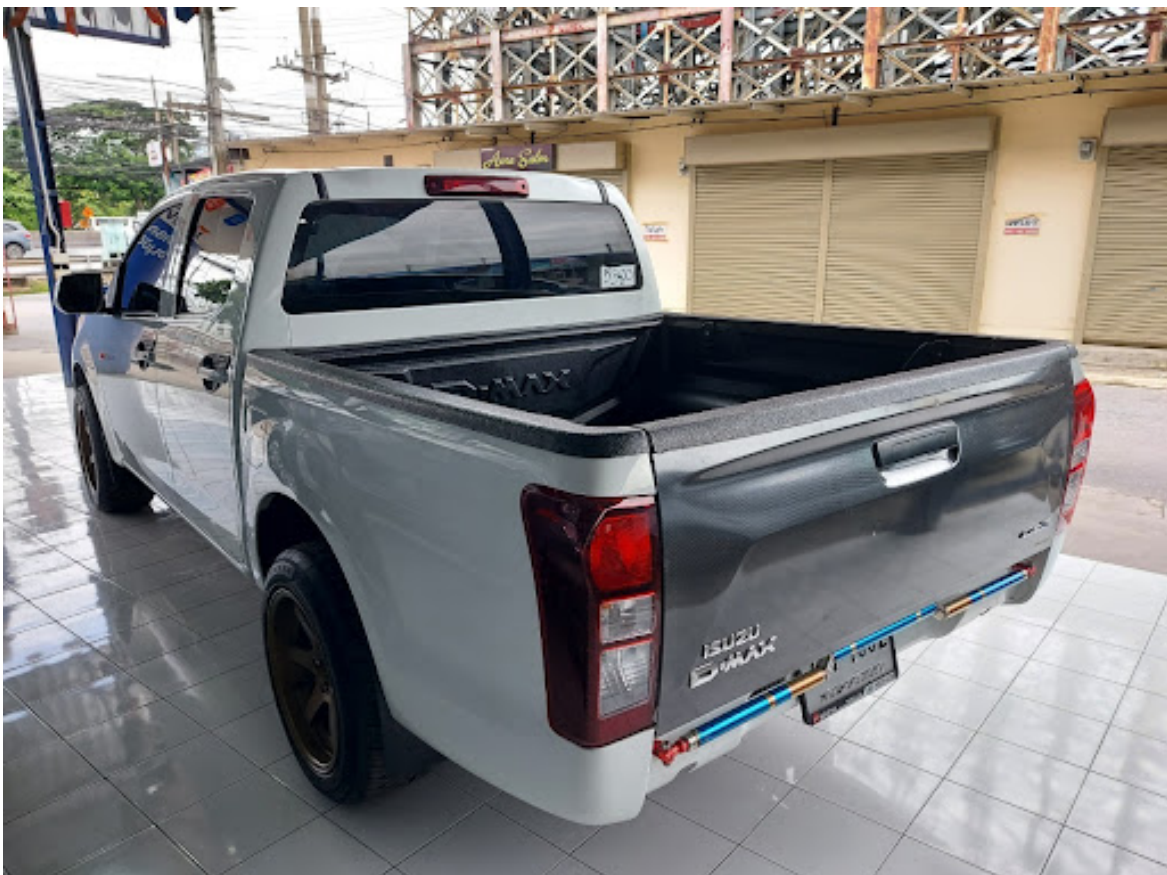
### ภาพภายนอก

รถสภาพดี โครงสร้างไม่เคยเกิดอุบัติเหตุ ไม่เคยจมน้ำและไฟไหม้

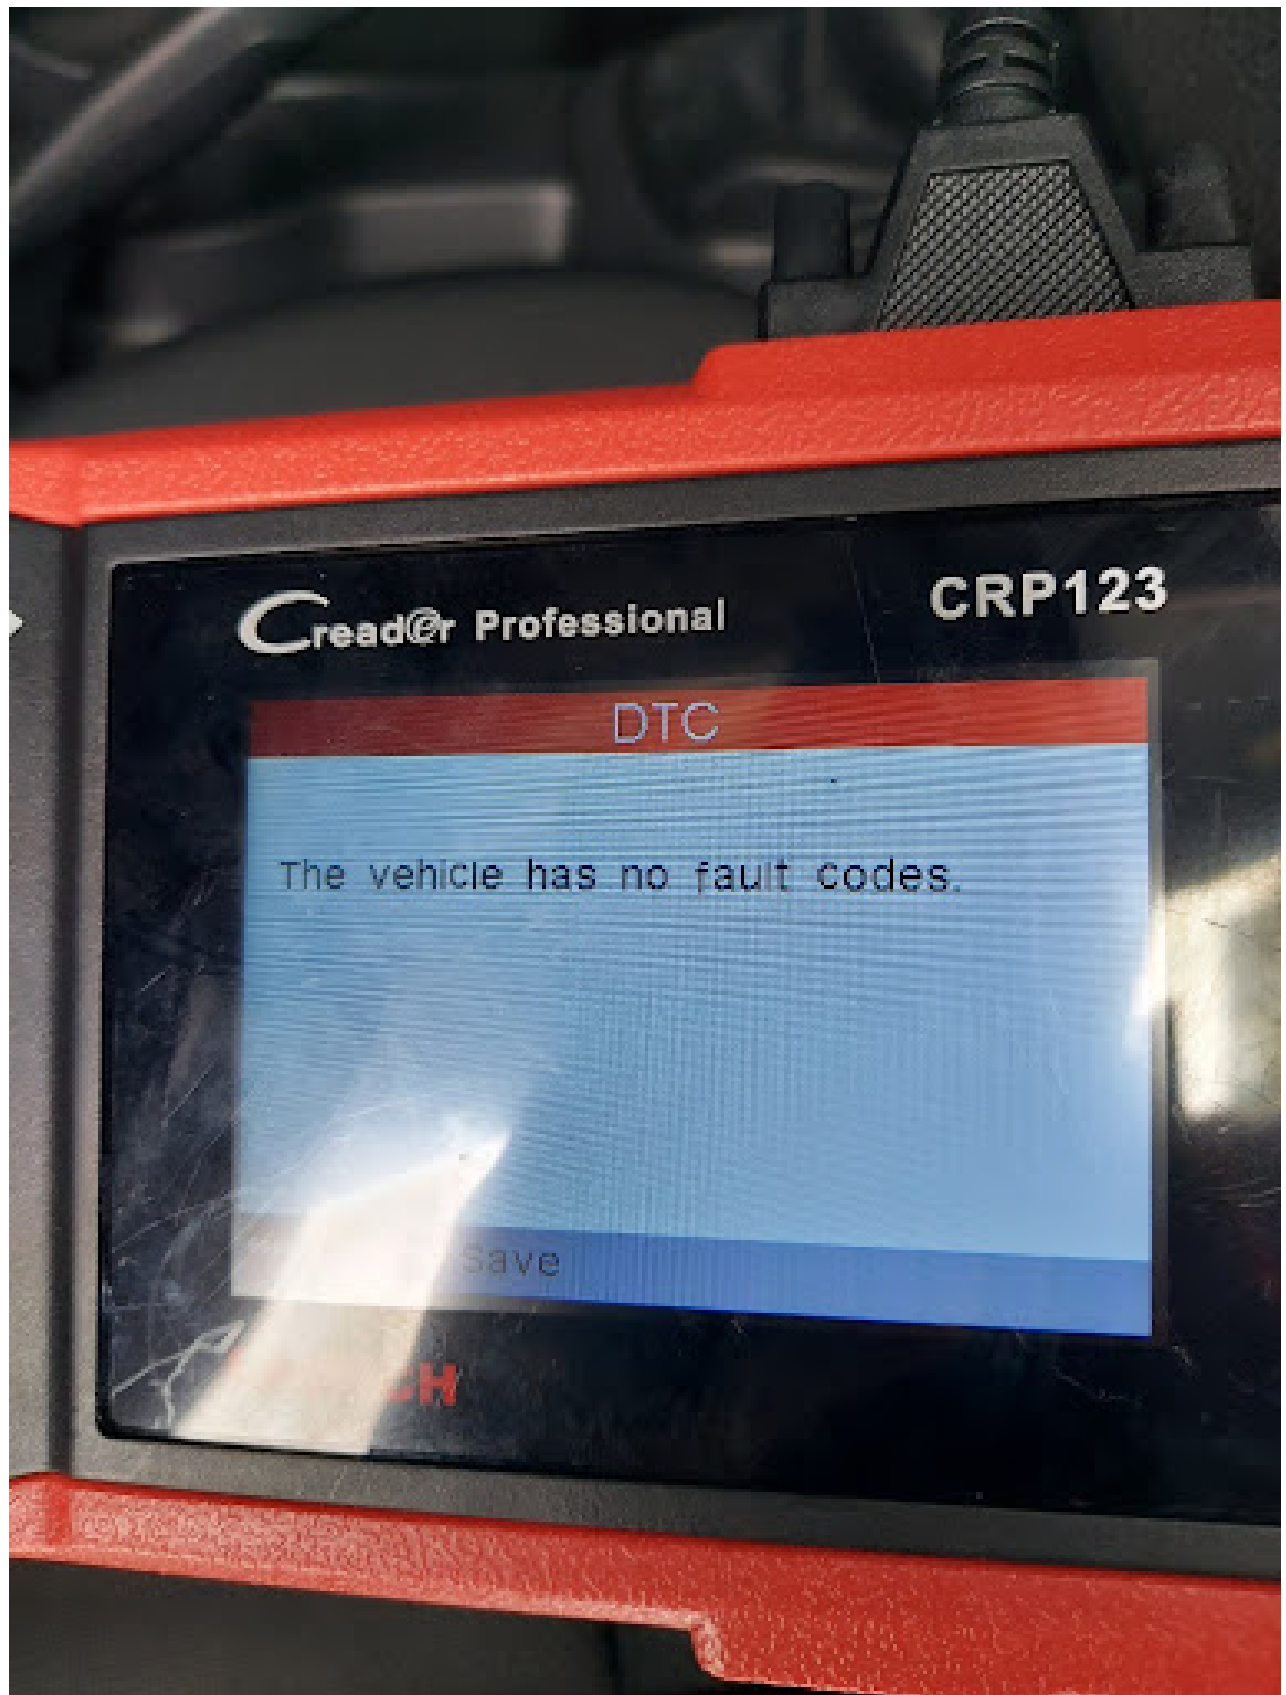
ภาพ OBD

1.5 การวินิจฉัยผ่านทาง OBD On-Board Diagnostics (OBD)

ดี (Good)
