1024/0208-8

Isuzu D-Max 2.5 SPACE CAB SLX

Jun 7, 2024

Vehicle Inspection Report

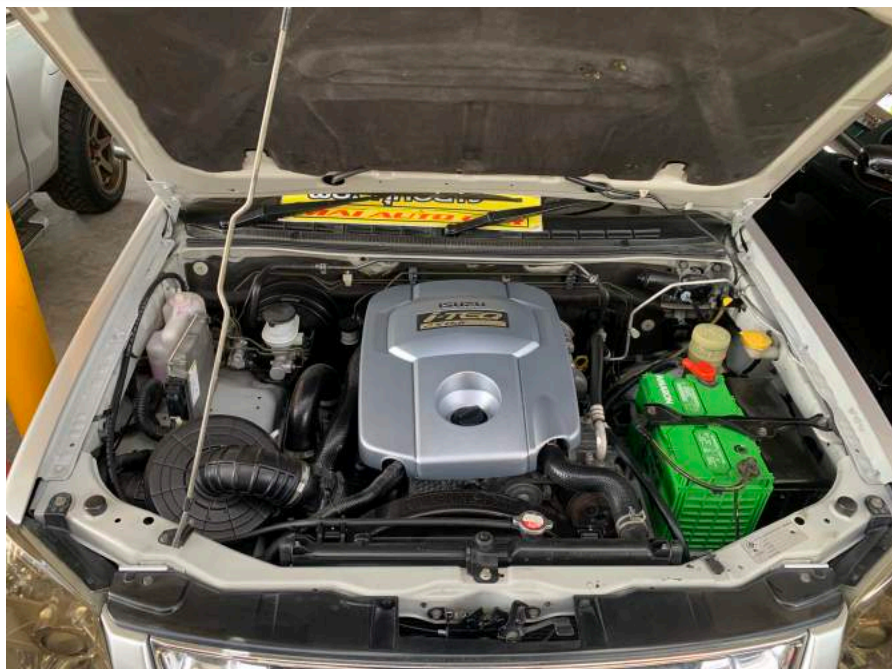
ภาพห้องเครื่อง

Voltage	12.87	V
Rating	500	CCA
Current	456	CCA
Internal resistance	6.13	mΩ
State of Charge	100	%
State of Health	84	%
Status	GREAT

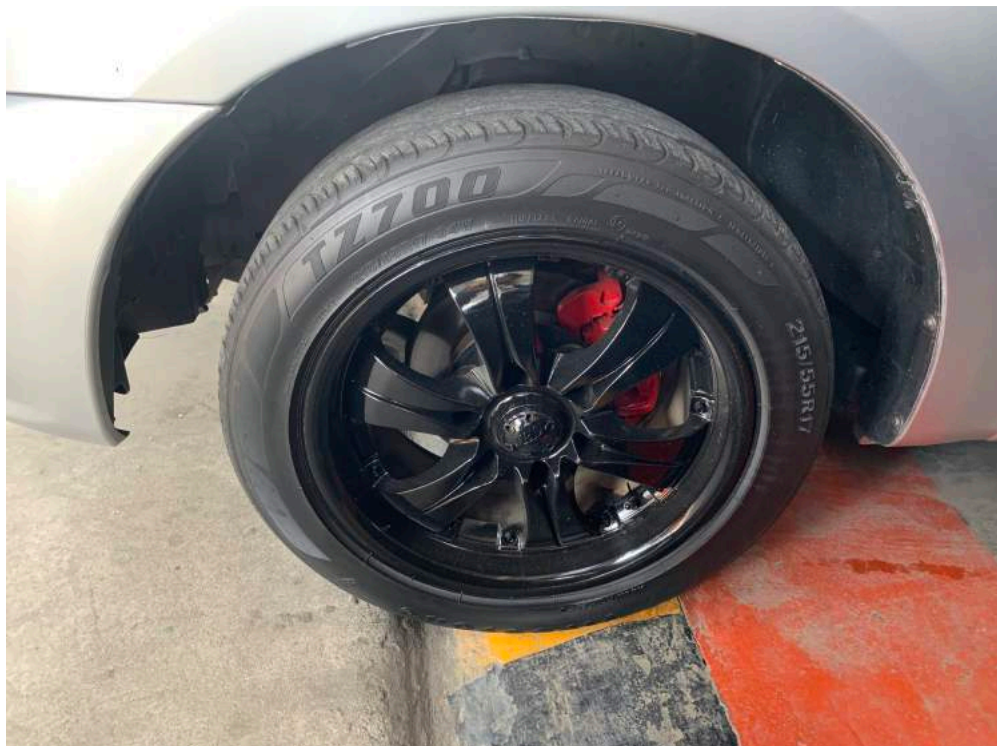
ขอบยาง ล้อ

รายการตรวจ 8 รายการ	สถานะ
5.1 สภาพยางรถยนต์, สัปดาห์/ปี ผลิต Tires Appearance, Year	พอใช้ (Fair)
5.2 สภาพล้อ, ฝาครอบล้อ Wheel Rims Appearance	ดี (Good)
5.3 ล้อและยางอะไหล่ Spare Tire & Rim	ดี (Good)
5.4 ทาลิปเปอร์เบรก และท่อน้ำมัน Brake Hose Callipers & Pipes	ดี (Good)
5.5 ผ้าดิสเบรก (หน้า/หลัง) Brake Pads (Front/Rear)	ดี (Good)
5.6 จานดิสเบรก (หน้า/หลัง) Brake Discs (Front/Rear)	ดี (Good)
5.7 ทรัมเบรกล้อหลัง Brakes and Drums any No Leakage	ดี (Good)
5.8 การทำงานของเบรกมือ Park Brake function	ดี (Good)

02/17
