Vehicle Inspection Report

ยี่ห้อ/รุ่น (Make/Model): MITSUBISHI TRITON	วันที่ตรวจสอบรถยนต์ (Date of Inspection): 19.6.60
เลขตัวถัง (VIN): MMTCNKA4OFD009388	เลขคำขอบริการ (Job No.) : I017/015-058
เลขเครื่องยนต์ (Engine No.): 4D5GUCEZ3379	 
ปีผลิต (Build Date): 2014	
สี (Color): นํ้าตาล	
เลขไมล์ (Mileage): 33779	
เลขทะเบียน (No. Plate): 1ฒด 9420	
ทะเบียนหมดอายุ (Registration Expiry): 23 เม.ย 61	
ชื่อลูกค้า Customer Name: 54 นิวัฒน์	
ที่อยู่ (Address):	
โทรศัพท์ (Tel):	
สถานที่ตรวจสอบรถ (Inspection Place): 54 นิวัฒน์

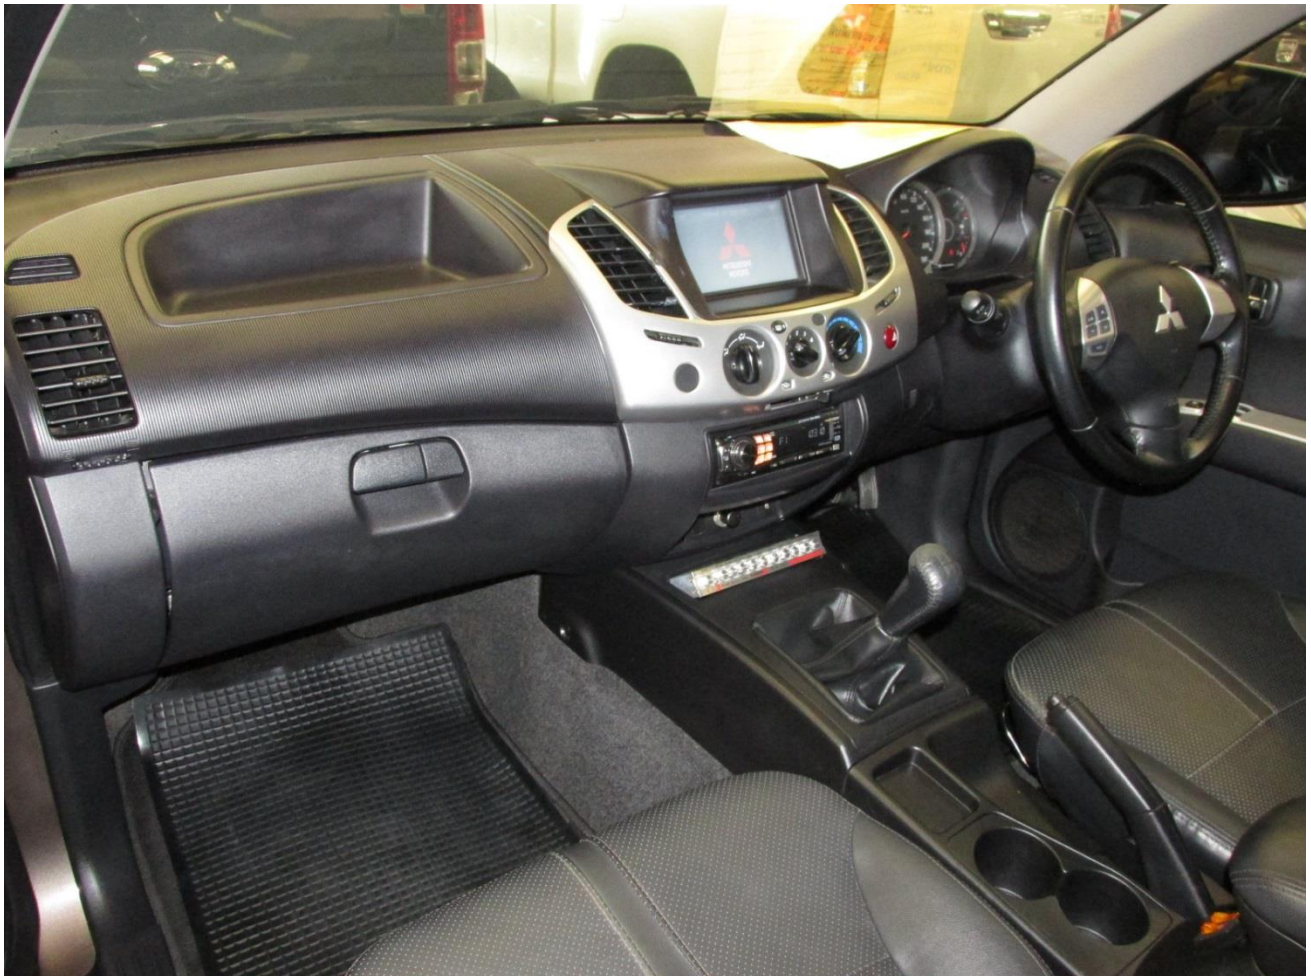
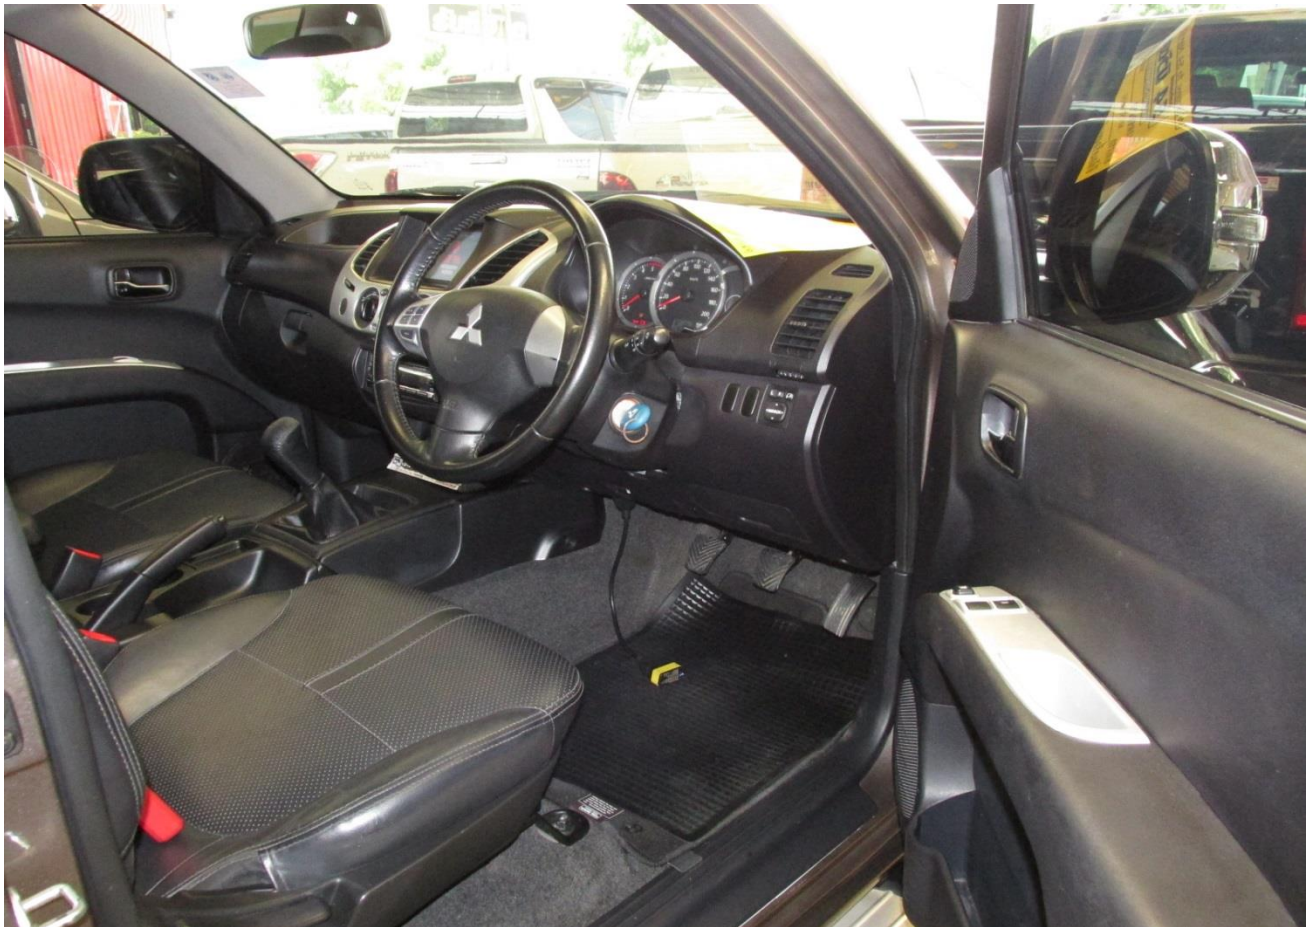
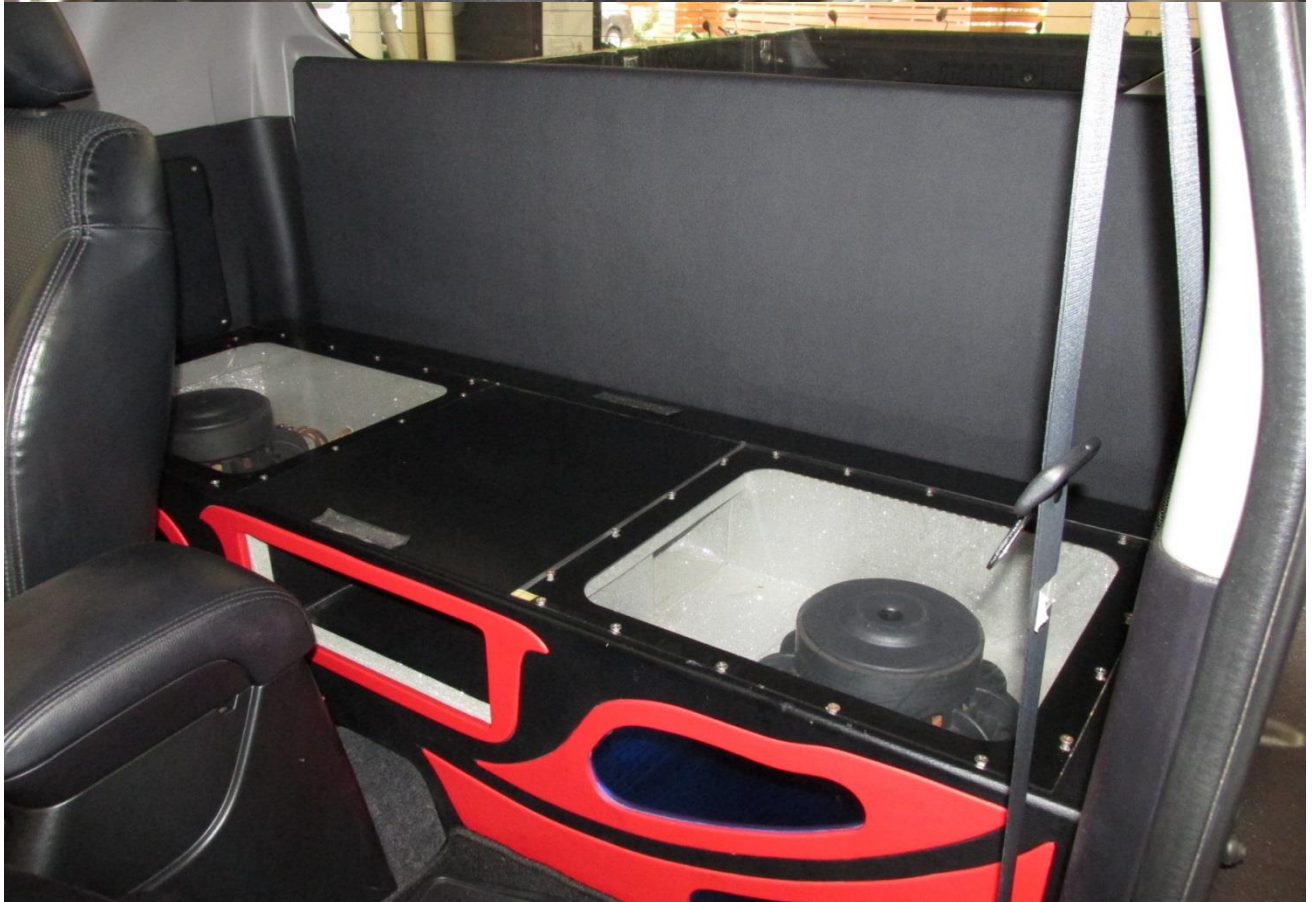
ภาพภายในด้านหน้า หลัง และ จุดบกพร่อง - Interior Visual Details (Front, Rear and/or Defect):

ที่นั่ง สภาพ Seat Appearance	สภาพดีตามอายุการใช้งาน
	การทำงาน การปรับ และการล็อคเบาะ Seat Adjust functional	ทำงานได้ดี
	สภาพ รางได้เบาะ Seat slide adjust rail	สภาพดีตามอายุการใช้งาน
	เข็มขัดนิรภัย Seat Belts	สภาพดีตามอายุการใช้งาน
	แผงคอนโซล Other Trims	สภาพดีตามอายุการใช้งาน
	เครื่องเสียงภายในรถ Radio/ Multiplayer	เปิด-ปิด ปกติ
	ลำโพง Speaker working	ทำงานปกติ
	ไล่ฝ้ากระจกหลัง Rear Window Demister	สภาพดีไม่พบรอยขาด
	อุปกรณ์ทำความเย็นและความร้อน Air Condition/Heater	แอร์เย็น ทำงานปกติ
	ชุดปัดน้ำฝน และระบบฉีดน้ำ Washers & Wipers	ทำงานปกติ
	แตร Horn	ทำงานปกติ
	บานพับ และกลอนประตู Doors, Locks & Hinges	สภาพดีเหมาะสมกับอายุการใช้งาน
	การเปิดประตูจากด้านใน Door Handle (inside)	ทำงานได้ดี
	สภาพยางขอบประตู Weather Strip	สภาพดีเหมาะสมกับอายุการใช้งาน
	การทำงานของกระจก Window Operation	ทำงานเปิด-ปิด ปกติ

หน้าปัดและมาตรวัด ปกติ หรือ มีไฟโชว์หรือไม่ Dash Warning Lights & Gauges	ไม่มีไฟโชว์

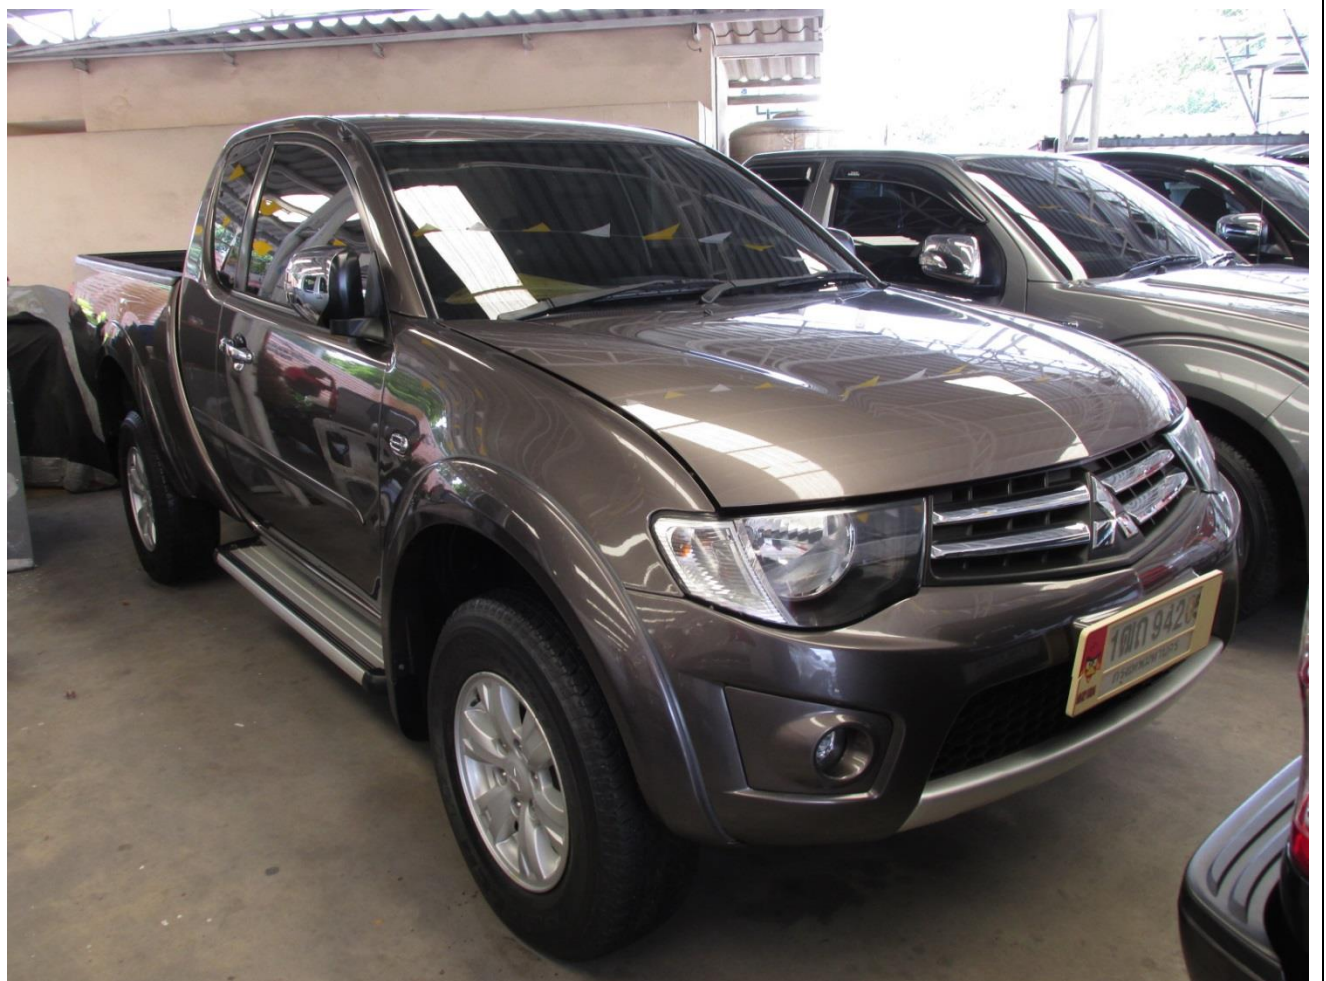
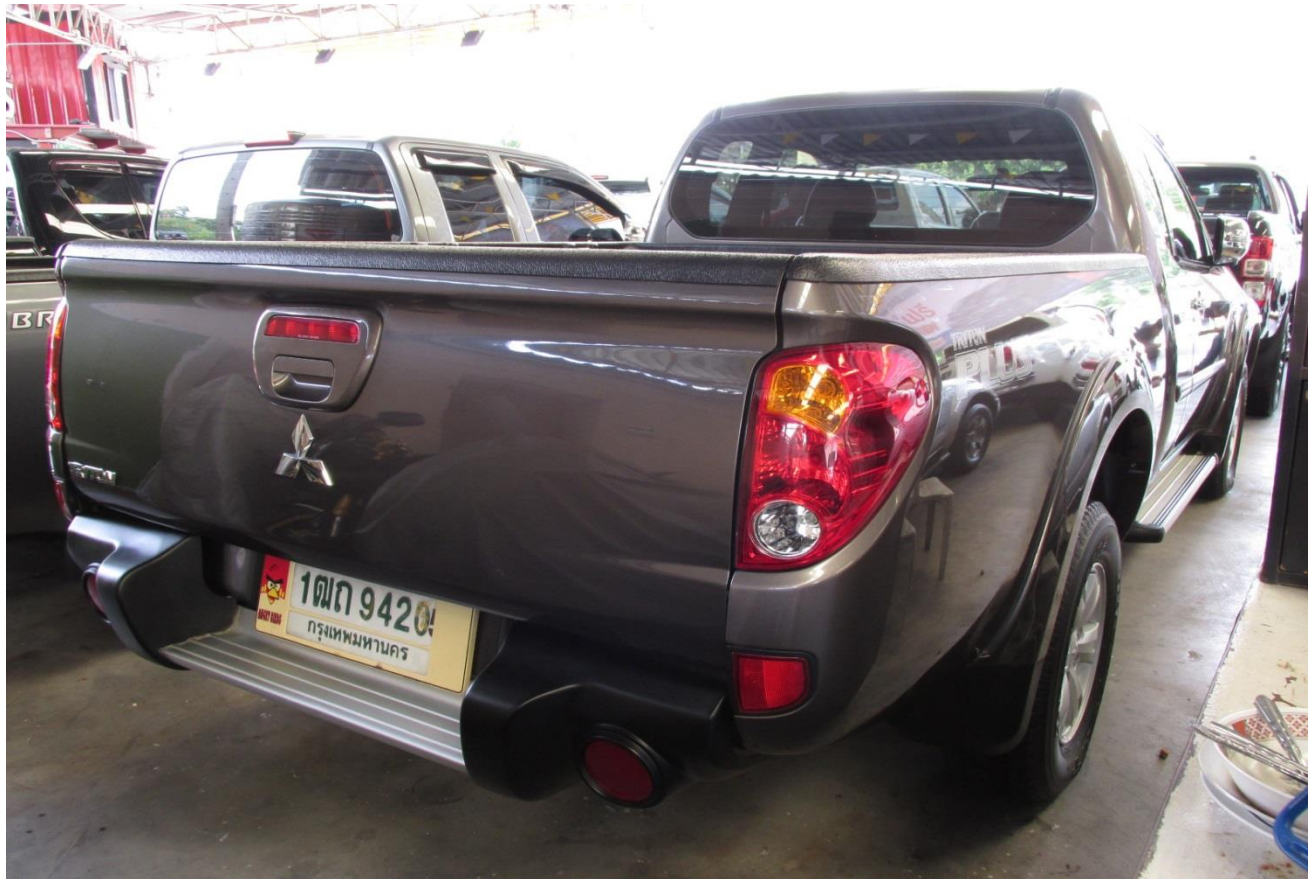
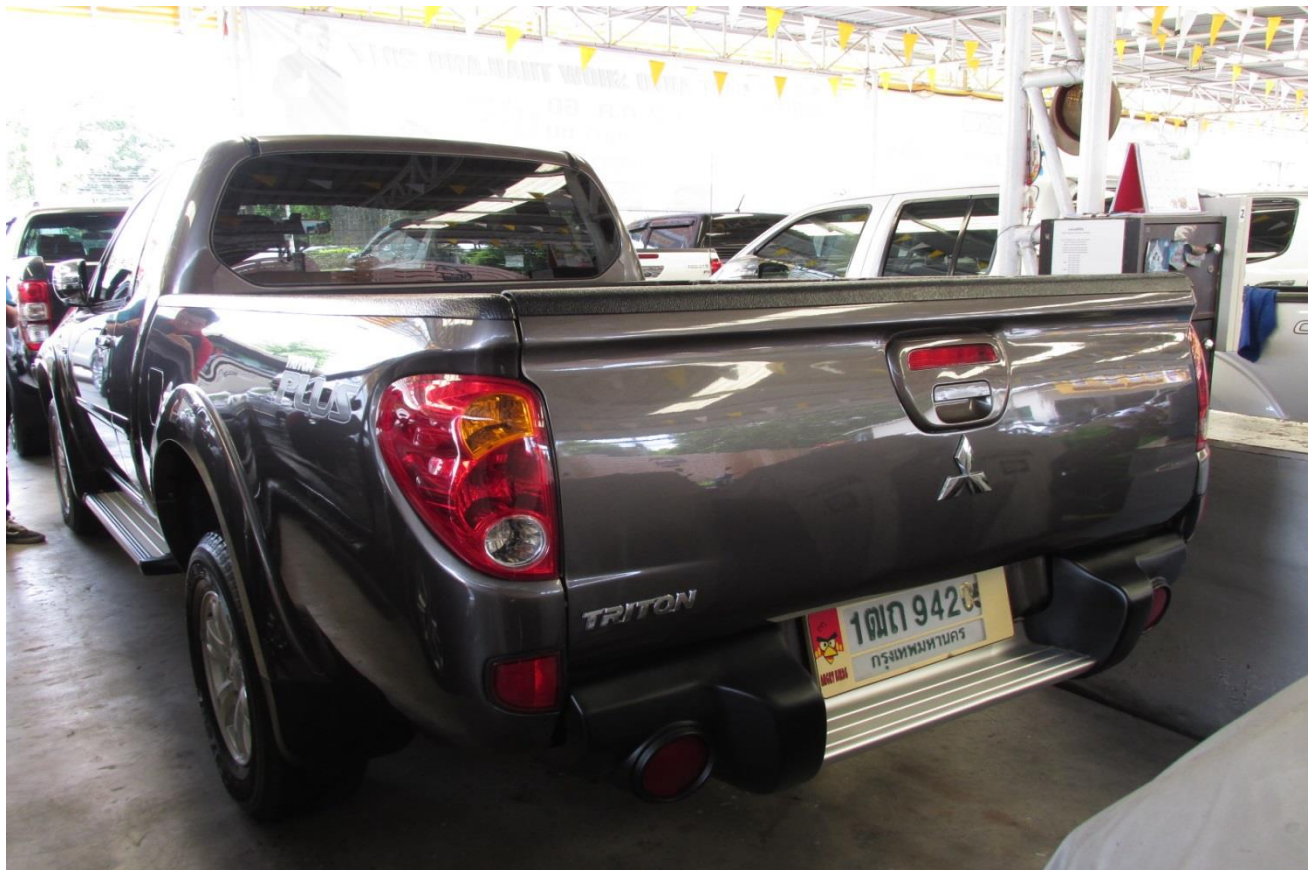
ภาพภายนอก - Exterior Visual Details:

สภาพรวมของโครงสร้างแชสซี Chassis Frames & Members Appearance	สภาพดี

สภาพใต้ท้องรถและอุปกรณ์ใต้ท้องรถ Under Body and Parts Appearance	สภาพดีตามอายุการใช้งาน

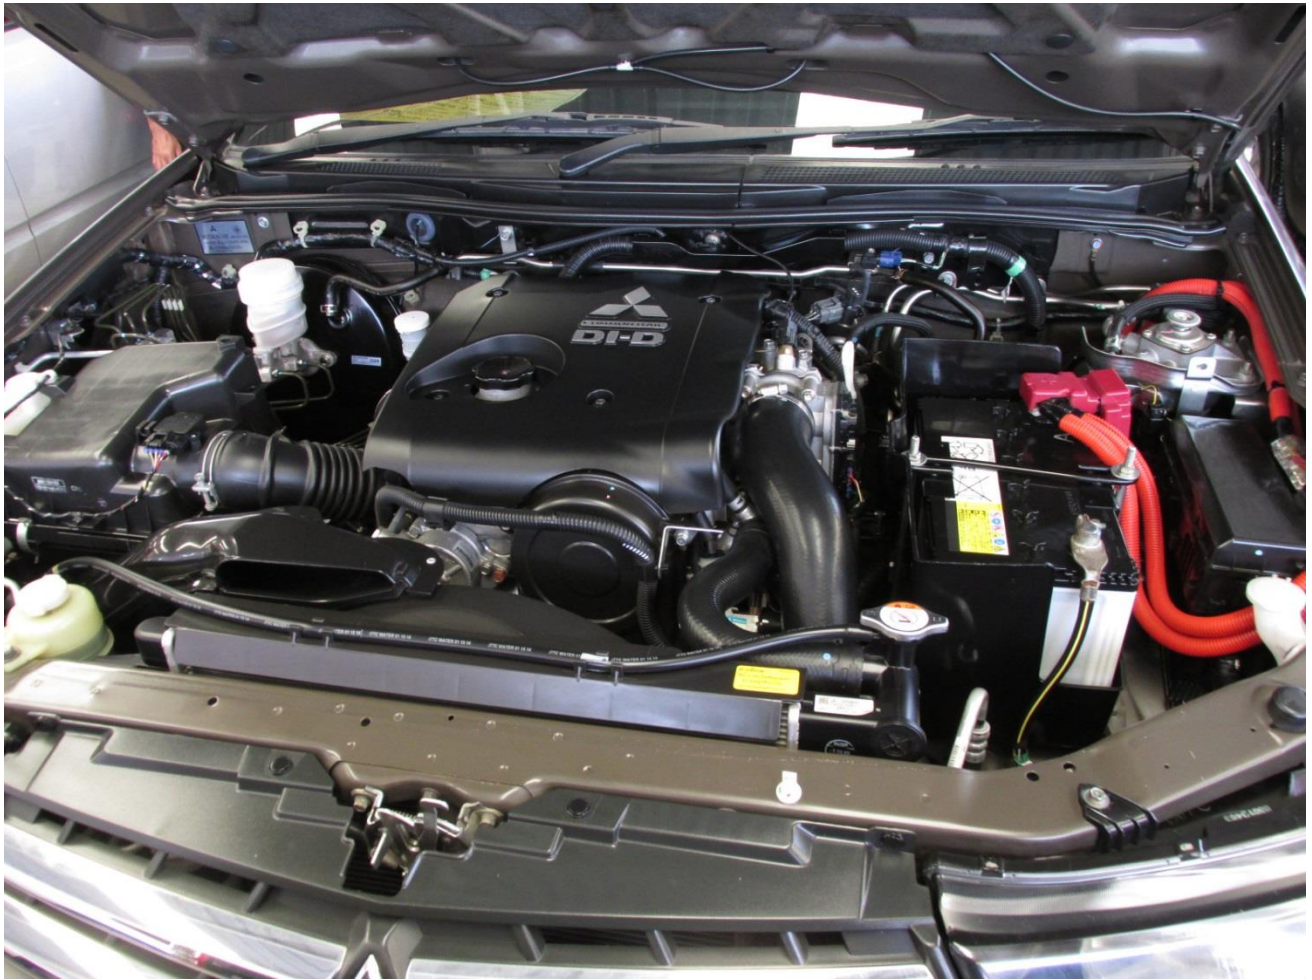
ภาพห้องเครื่อง - Engine Bay Visual Details:

หม้อน้ำ และฝาหม้อน้ำ Radiator & Cap	สภาพดีตามอายุการใช้งาน																																					
	รอก และสายพาน Drive Belt & Pulleys	สภาพดีตามอายุการใช้งาน																																					
	หม้อลมเบรค Brake Booster	สภาพดีตามอายุการใช้งาน																																					
	แม่ปั้มเบรค Master Cylinder Pressure	สภาพดีตามอายุการใช้งาน																																					
	แบตเตอรี่ไม่รั่ว และ ชุดยึด ไม่มีสนิม No any leak on battery and no corrosion on battery support bracket	สภาพดีตามอายุการใช้งาน																																					
	การทดสอบ แบตเตอรี่ Battery Test Note: State of charge is low, need to fully recharge and test again.	<table border="1"> <thead> <tr> <th colspan="2">Battery Test</th> </tr> </thead> <tbody> <tr> <td>Voltage</td> <td>12.18 V</td> </tr> <tr> <td>Rating</td> <td>650 CCA</td> </tr> <tr> <td>Current</td> <td>397 CCA</td> </tr> <tr> <td>Internal resistance</td> <td>6.82 mΩ</td> </tr> <tr> <td>State of Charge</td> <td>38 %</td> </tr> <tr> <td>State of Health</td> <td>39 %</td> </tr> <tr> <td>Status</td> <td>Replace</td> </tr> <tr> <td>Test Date</td> <td>19.6.60</td> </tr> </tbody> </table>	Battery Test		Voltage	12.18 V	Rating	650 CCA	Current	397 CCA	Internal resistance	6.82 mΩ	State of Charge	38 %	State of Health	39 %	Status	Replace	Test Date	19.6.60	<table border="1"> <thead> <tr> <th colspan="2">Charging System Test at 2000 rpm</th> </tr> </thead> <tbody> <tr> <td>Voltage</td> <td>14.18 V</td> </tr> <tr> <td>Status</td> <td>Normal</td> </tr> <tr> <th colspan="2">Start System Test</th> </tr> <tr> <td>Start Voltage</td> <td>7.80 V</td> </tr> <tr> <td>Status</td> <td>Too low</td> </tr> <tr> <th colspan="2">Max. Load Test at 2000 rpm</th> </tr> <tr> <td>Max. Load Voltage</td> <td>14.41 V</td> </tr> <tr> <td>Status</td> <td>Normal</td> </tr> </tbody> </table>	Charging System Test at 2000 rpm		Voltage	14.18 V	Status	Normal	Start System Test		Start Voltage	7.80 V	Status	Too low	Max. Load Test at 2000 rpm		Max. Load Voltage	14.41 V	Status	Normal

Battery Test																																							
Voltage	12.18 V																																						
Rating	650 CCA																																						
Current	397 CCA																																						
Internal resistance	6.82 mΩ																																						
State of Charge	38 %																																						
State of Health	39 %																																						
Status	Replace																																						
Test Date	19.6.60																																						
Charging System Test at 2000 rpm																																							
Voltage	14.18 V																																						
Status	Normal																																						
Start System Test																																							
Start Voltage	7.80 V																																						
Status	Too low																																						
Max. Load Test at 2000 rpm

Max. Load Voltage	14.41 V																																						
Status	Normal

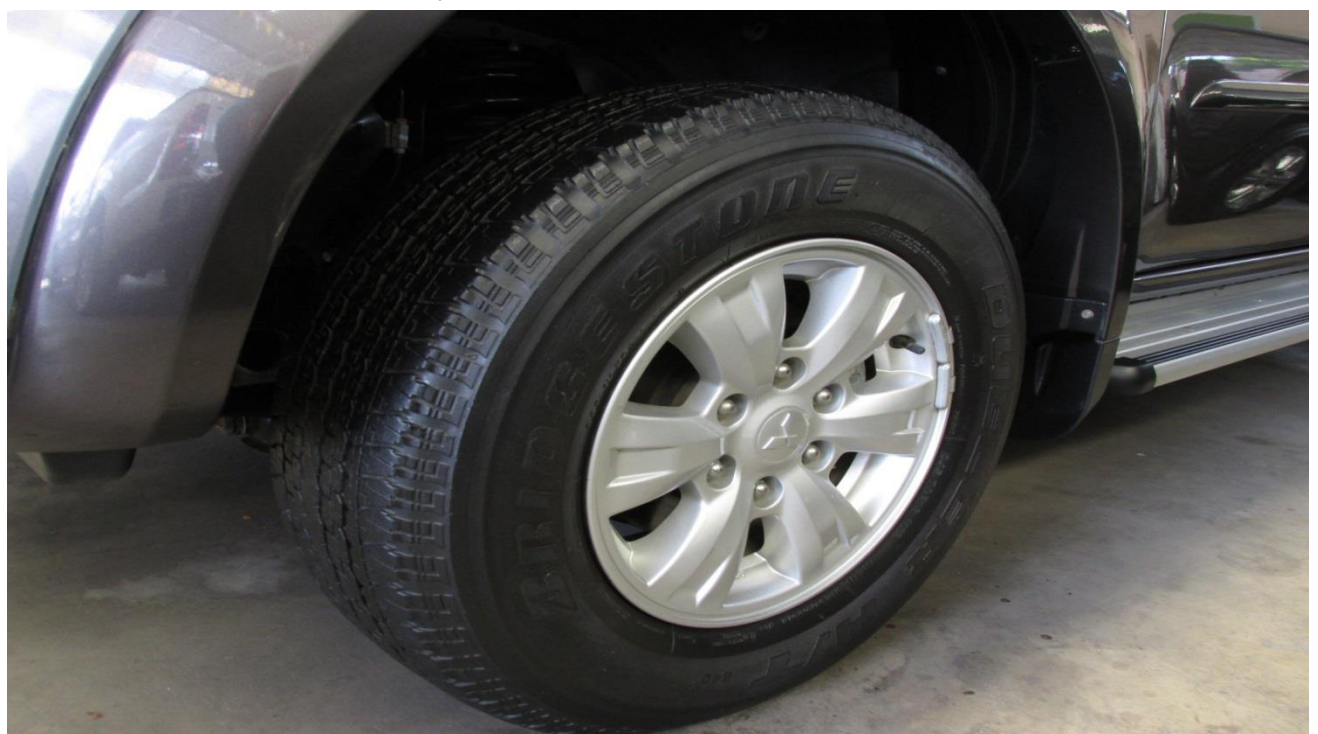
ภาพโดยรวมของยาง ล้อ และ เบรค - Tyres, Wheels & Brakes Visual Details:

สภาพยางรถยนต์, เดือน/ปี ผลิต Tyres Appearance, Year	ปียางผลิต 0414 ยางสภาพพอใช้แนะนำให้เปลี่ยนยางใหม่

จานเบรค Brake Discs (Front/Rear)	ควรเจียจานเบรคครั้งต่อไปที่เปลี่ยนผ้าเบรค

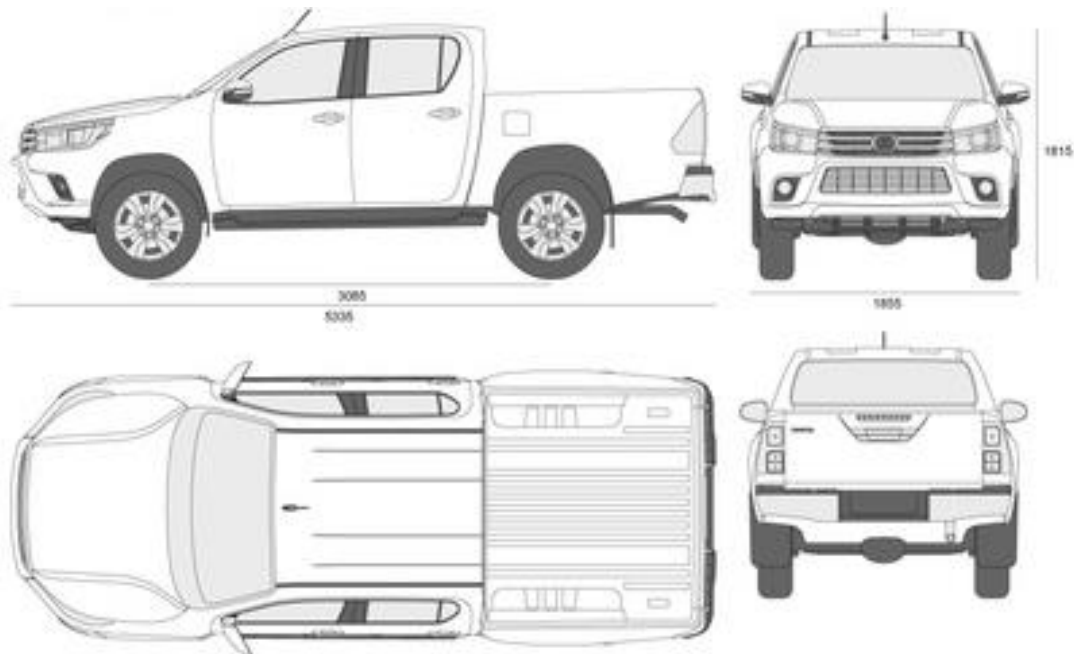
ความหนาสีรถกระบะ (ตอนเดียว, แค็บ และ 4 ประตู) - Paint Thickness on Pickup (Single Cab, Extend Cab and Double Cab):

ชิ้นส่วนยานยนต์	ความหนาสี Paint Thickness (µm)			
(Car Part)	P1	P2	P3	Average
Front Wing (RH)	209	227	215	217
Front Wing (LH)	77	80	89	82
Front Door (RH)	222	218	220	220
Front Door (LH)	132	100	109	114
Rear Door (RH)	-	-	-	-
Rear Door (LH)	-	-	-	-
Extra Cab (RH)	96	93	100	96
Extra Cab (LH)	114	102	120	112

ชิ้นส่วนยานยนต์	ความหนาสี Paint Thickness (µm)			
(Car Part)	P1	P2	P3	Average
Bonnet	80	71	75	75
Roof	141	124	130	132
Boot/Tail Gate	230	394	362	329
Tray (RH)	64	104	100	89
Tray (LH)	297	275	280	284
Front Bumper	-	-	-	-
Rear Bumper	-	-	-	-
