Vehicle Inspection Report

สรุปผลการตรวจสอบ (Inspection Summary)

ยี่ห้อ/รุ่น (Brand/Model): TOYOTA ALPHARD 2.4V AT	วันที่ตรวจสอบรถยนต์(Date of Inspection): 29/09/63
หมายเลขตัวถัง (VIN): JTEGD23H508257068	เลขคำขอบริการ (Job No.) : I020/0049-8
หมายเลขเครื่องยนต์ (Engine No.): 2AZH954806	Vehicle Picture:  
ปีที่ผลิต (Build Date): 20012	
สีรถ (Color): ขาว	
ระยะการใช้งาน(Mileage): 124,274 กม.	
หมายเลขทะเบียน (No. Plate): 2 กท 6425	
วันครบกำหนดชำระภาษี (Registration Expiry): 26 ส.ค. 63	
ชื่อลูกค้า(Customer Name) : AUTO BEST	
ที่อยู่(Address):กาญจนนาภิเษก	
โทรศัพท์ (Tel): 081-684-4900	
สถานที่ตรวจสอบรถ (Inspection Place): AUTO BEST

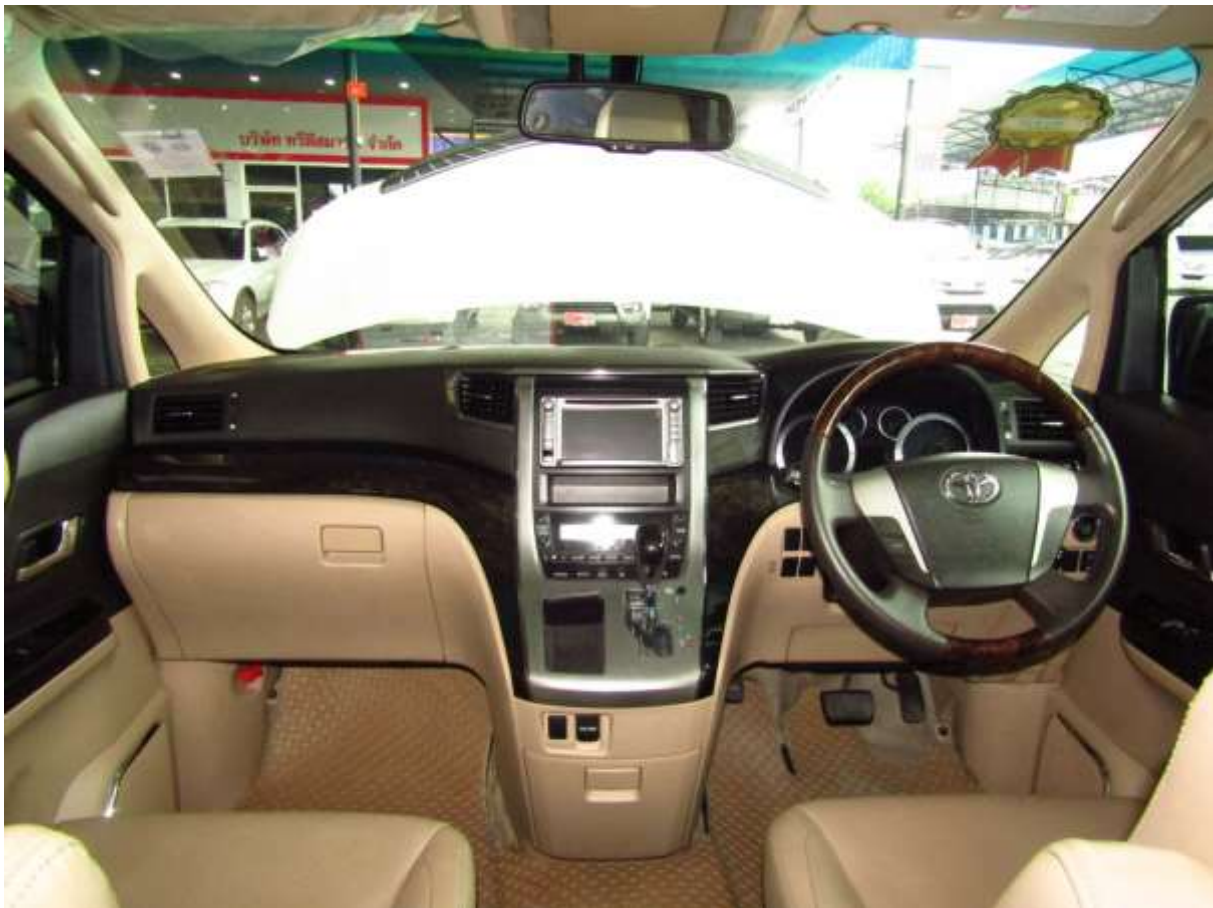
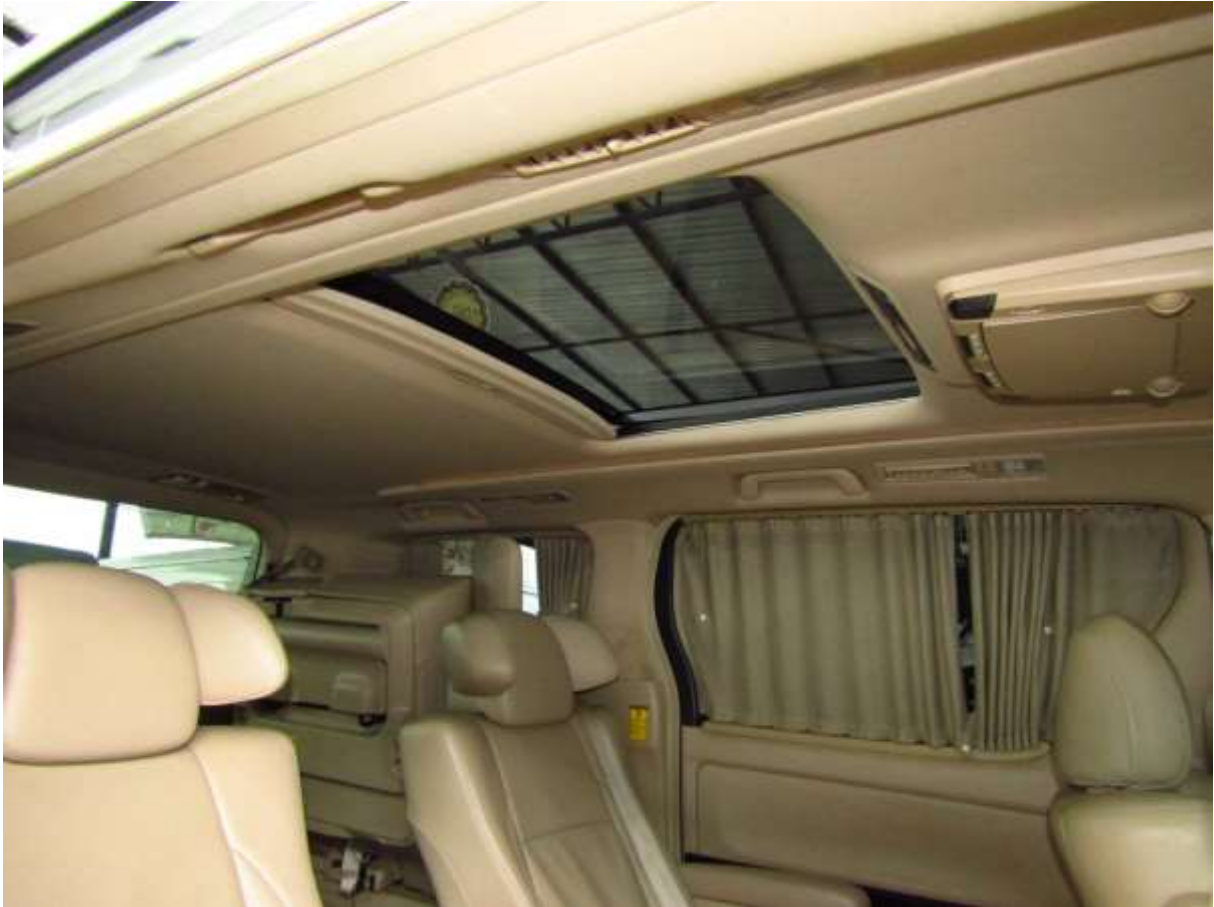
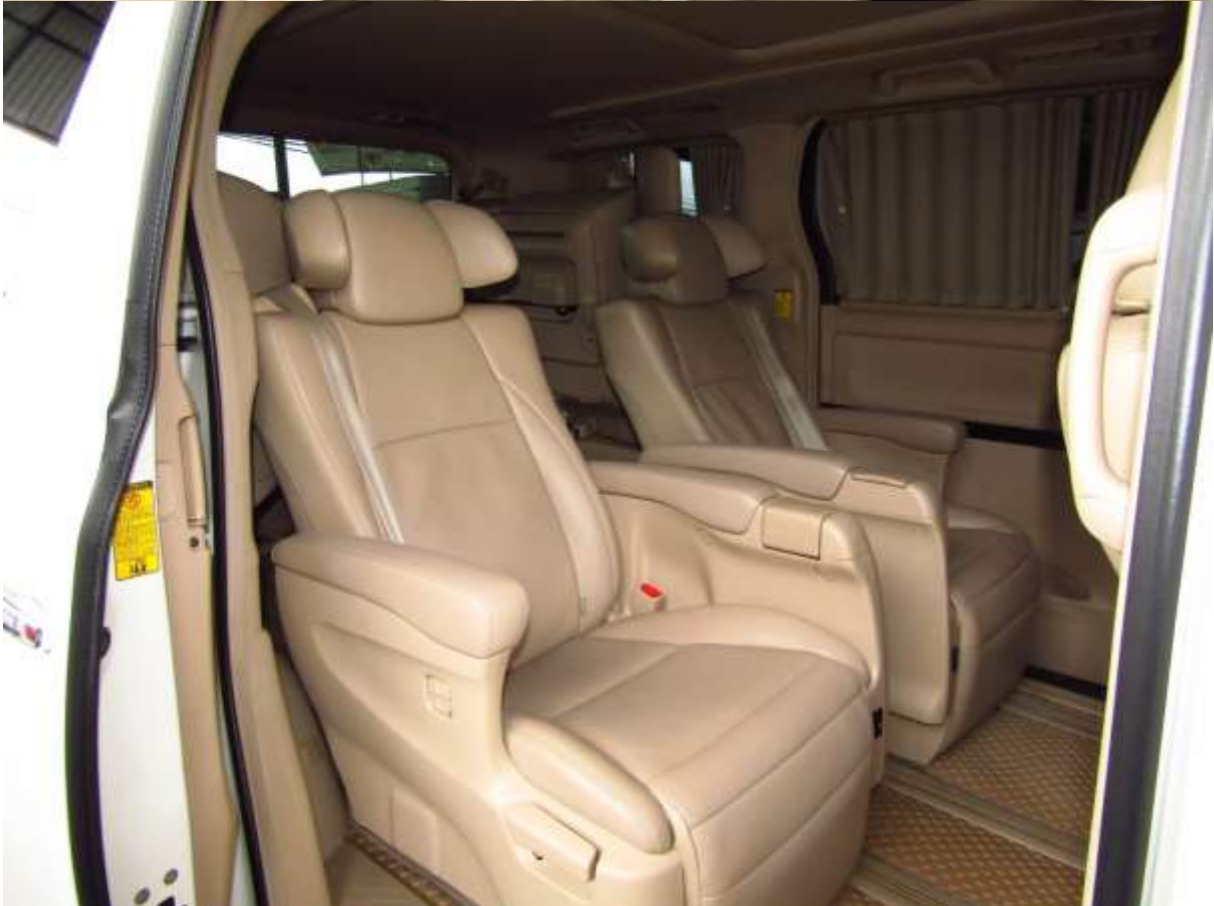
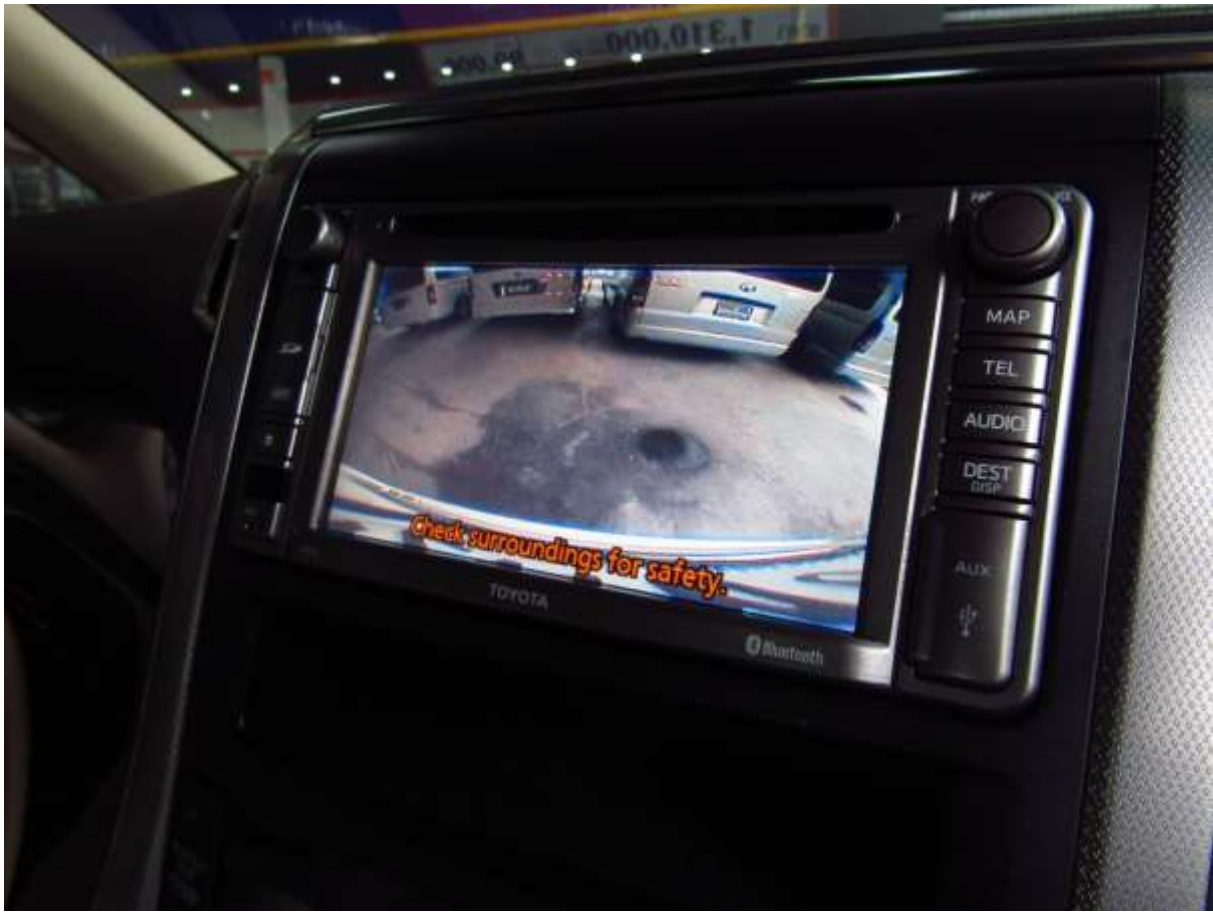
ที่นั่ง สภาพ Seat Appearance	สภาพดีตามอายุการใช้งาน
	การทำงาน การปรับ และการล็อกเบาะ Seat Adjust functional	ทำงานได้ดี
	สภาพ รางได้เบาะ Seat slide adjust rail	สภาพดีตามอายุการใช้งาน
	เข็มขัดนิรภัย Seat Belts	สภาพดีตามอายุการใช้งาน

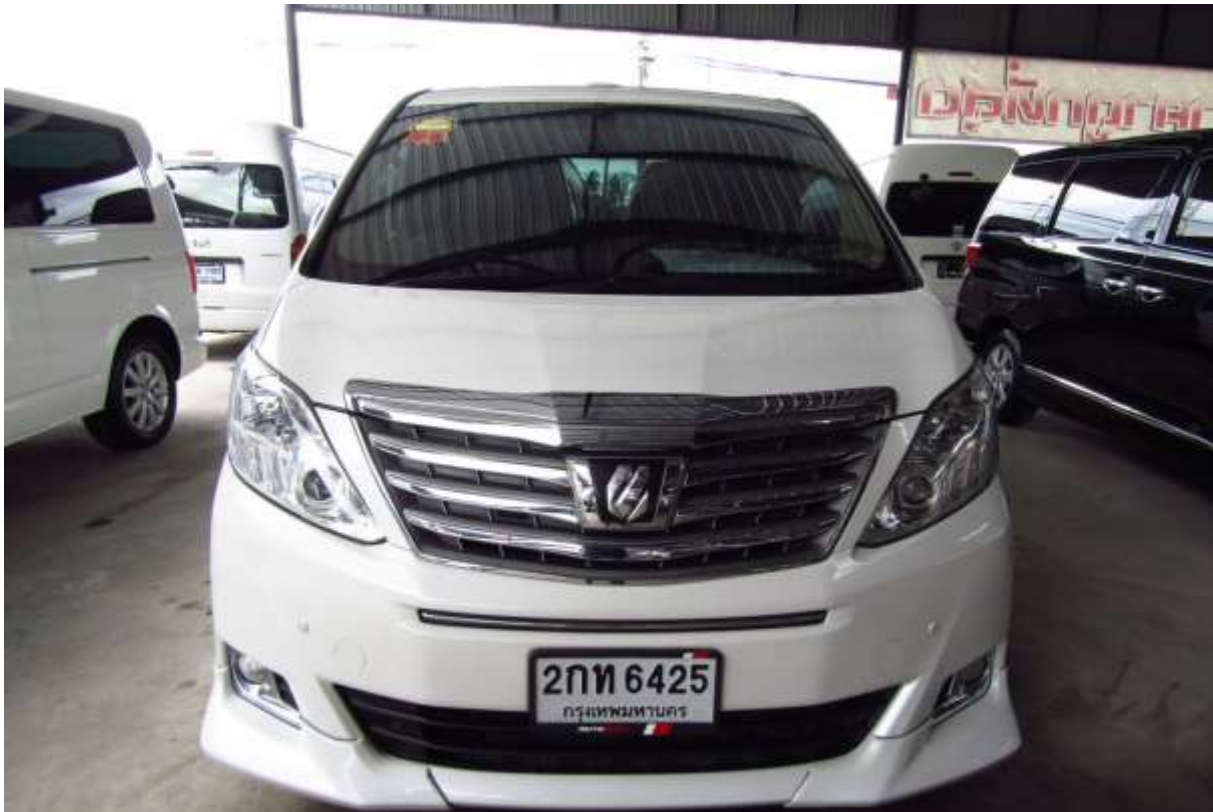
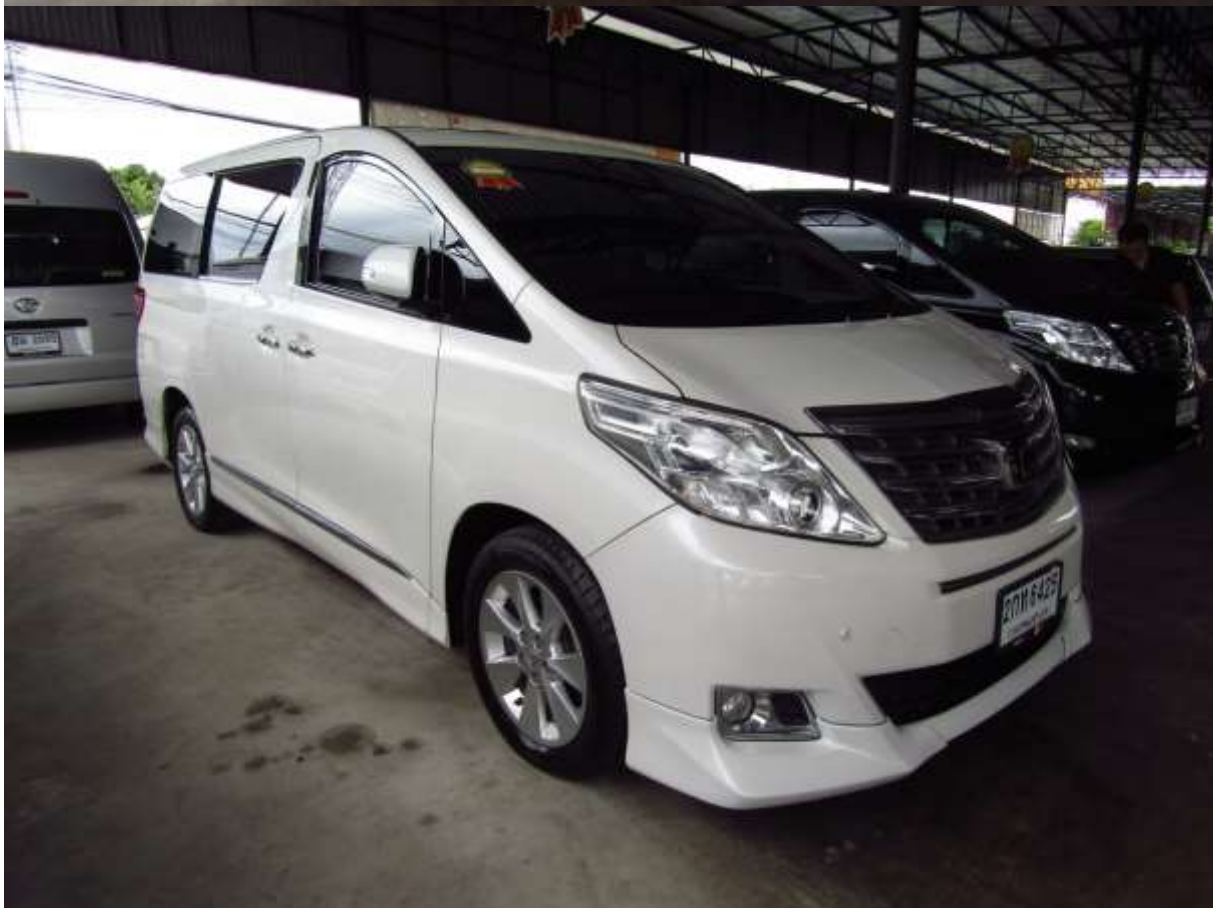
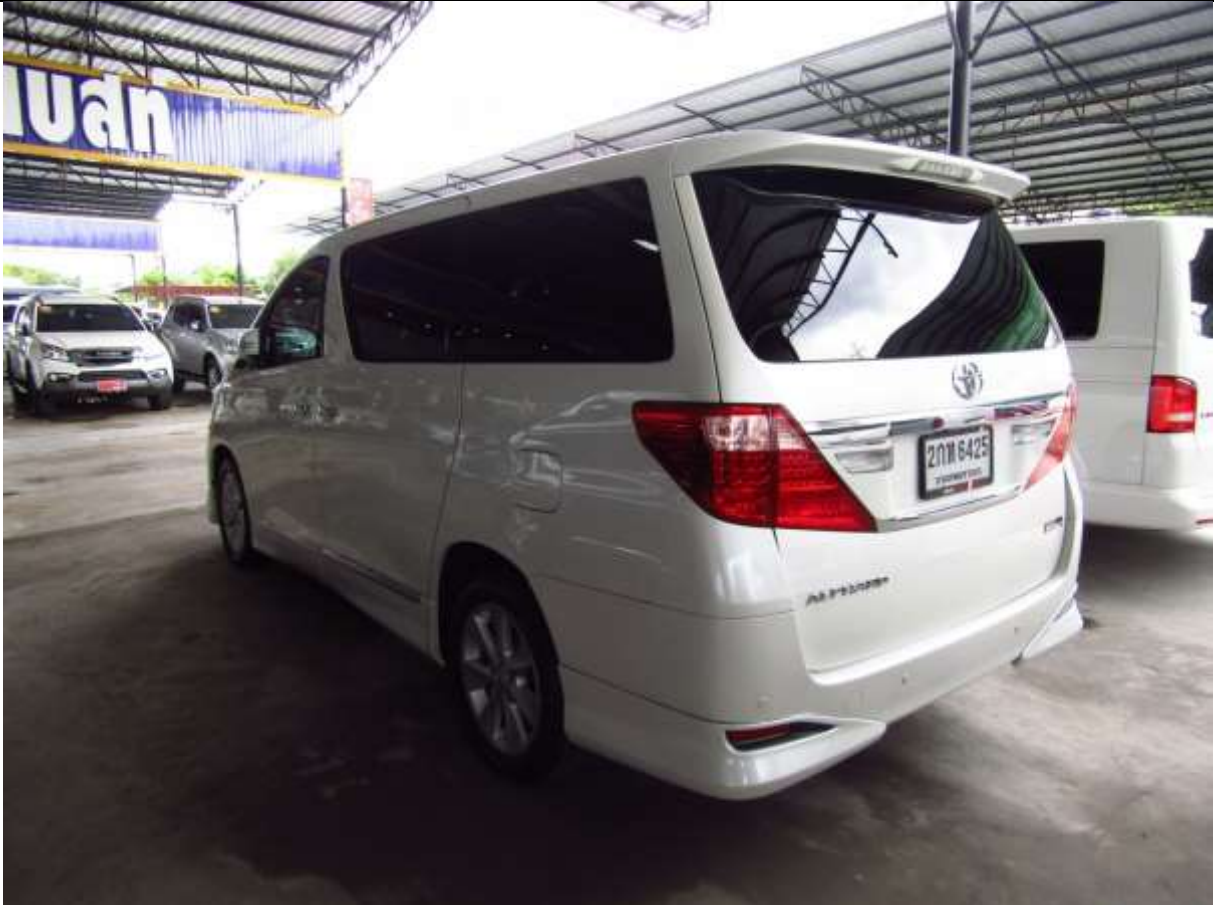
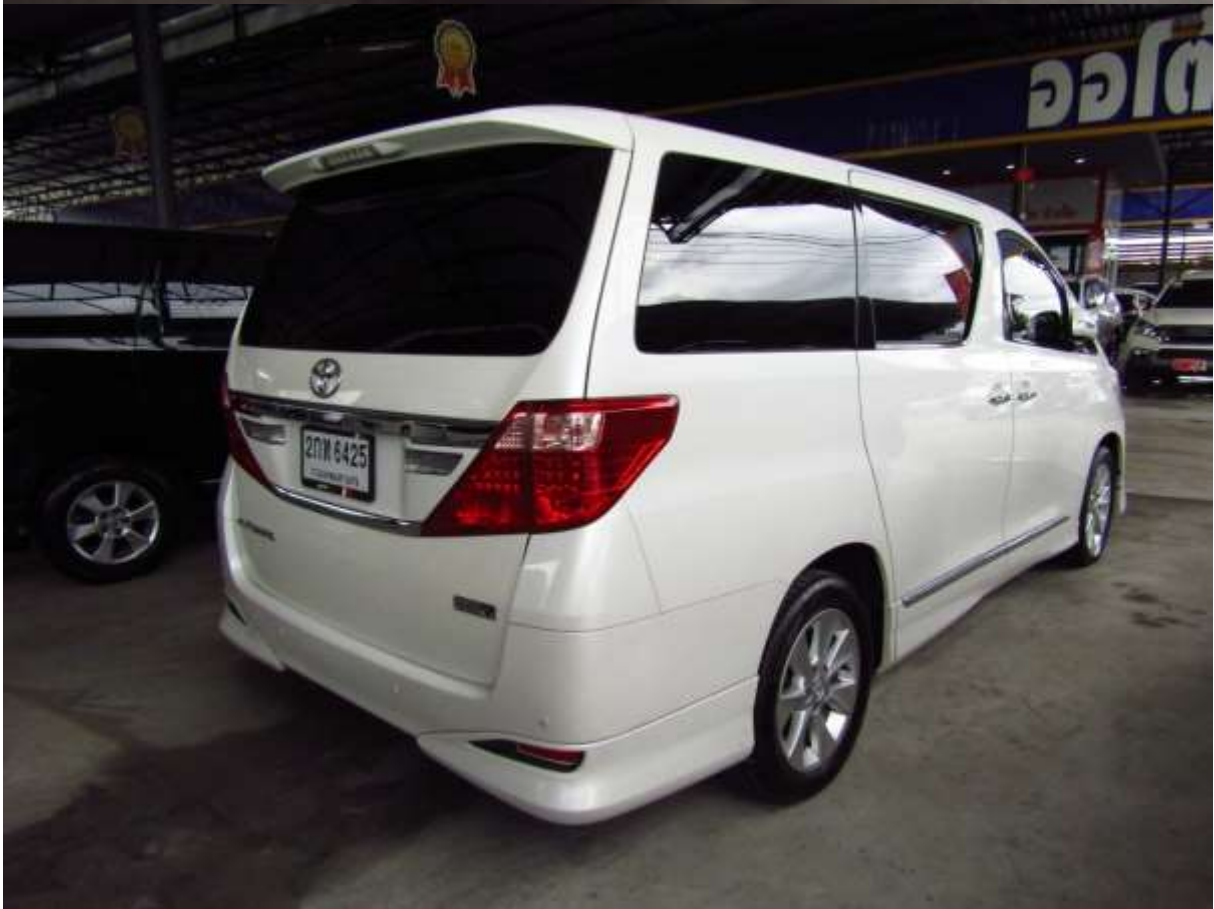
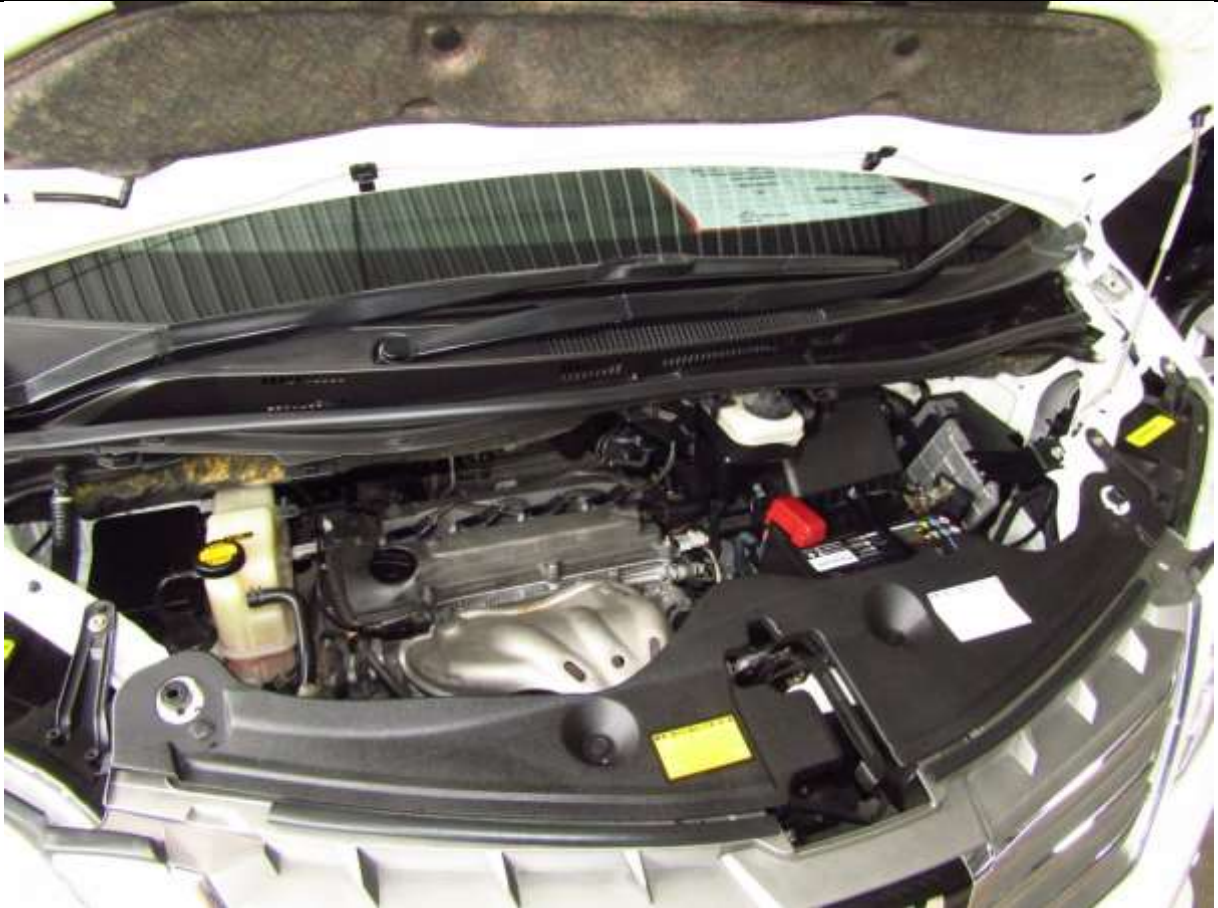
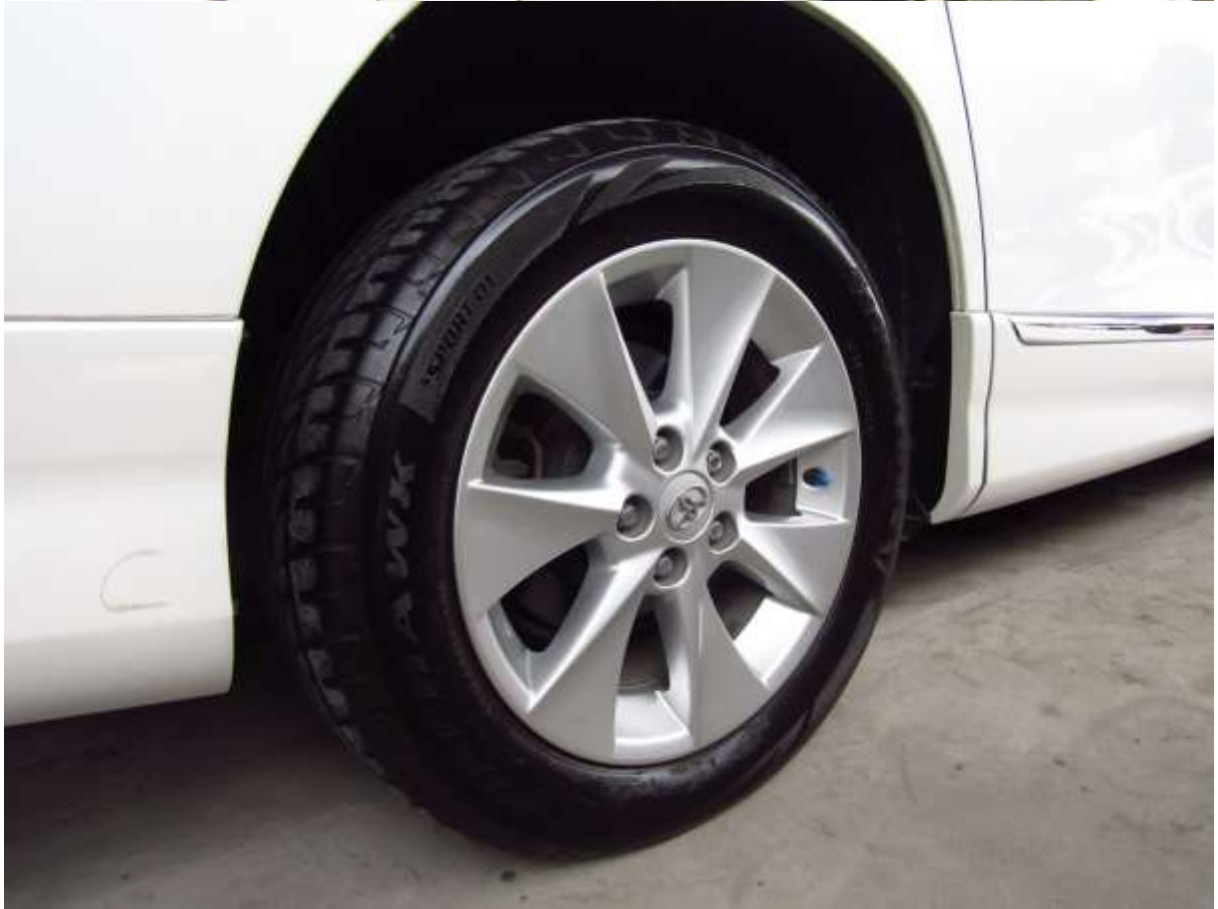
กันชนหน้า Front Bumper	สภาพดี
	คาน รั้งกันชนหน้า (ขวา) Front Side Member (Right) Appearance	สภาพดี
	คาน รั้งกันชนหน้า (ซ้าย) Front Side Member (Left) Appearance	สภาพดี
	ฝากระโปรงหน้ารถ Bonnet	สภาพดี
	กระจกบังลมหน้า Windshield	สภาพดี
	หลังคา Roof	สภาพดี
	สภาพ และการทำงาน หลังคาชั้นรูป หลังคาเปิดประทุน Sunroof/Convertible functional and appearance	สภาพดี
	ประตูหน้าขวา Front Right Door	สภาพดี
	ประตูหลังขวา Rear Right Door	N/A
	ประตูเลื่อนด้านขวา Sliding Right Door	สภาพดี
	บันไดขายน้าด้านขวา Right Rocker Panel	สภาพดี
	ประตูหน้าซ้าย Front Left Door	สภาพดี
	ประตูหลังซ้าย Rear Left Door	N/A
	ประตูเลื่อนด้านซ้าย Sliding Left Door	สภาพดี

บันไดซ้ายน้ำด้านซ้าย Left Rocker Panel	สภาพดี
	ประตูท้าย,ฝากระโปรงท้าย Rear Tail Gate	สภาพดี
	กระจกบังลมหลัง Rear Screen	สภาพดี
	กันชนหลัง Rear Bumper	สภาพดี
	คาน รับกันชนหลัง (ขวา) Rear Side Member (Right) Appearance	สภาพดี
	คาน รับกันชนหลัง (ซ้าย) Rear Side Member (Right) Appearance	สภาพดี
	เสาโครงสร้าง A ขวา Right A-Pillar	สภาพดี
	เสาโครงสร้าง B ขวา Right B-Pillar	สภาพดี
	เสาโครงสร้าง C ขวา Right C-Pillar	สภาพดี
	เสาโครงสร้าง D ขวา Right D-Pillar	N/A
	เสาโครงสร้าง A ซ้าย Left A-Pillar	สภาพดี
	เสาโครงสร้าง B ซ้าย Left B-Pillar	สภาพดี
	เสาโครงสร้าง C ซ้าย Left C-Pillar	สภาพดี
	เสาโครงสร้าง D ซ้าย Left D-Pillar	N/A
	ระบบบังคับเลี้ยว Steering Components	สภาพดีตามอายุการใช้งาน
