เลขคำขอบริการ (Job No.) :: I021/0013-66

Jul 12, 2021

HONDA HR-V 1.8 E LIMITED SUV

Vehicle Inspection Report

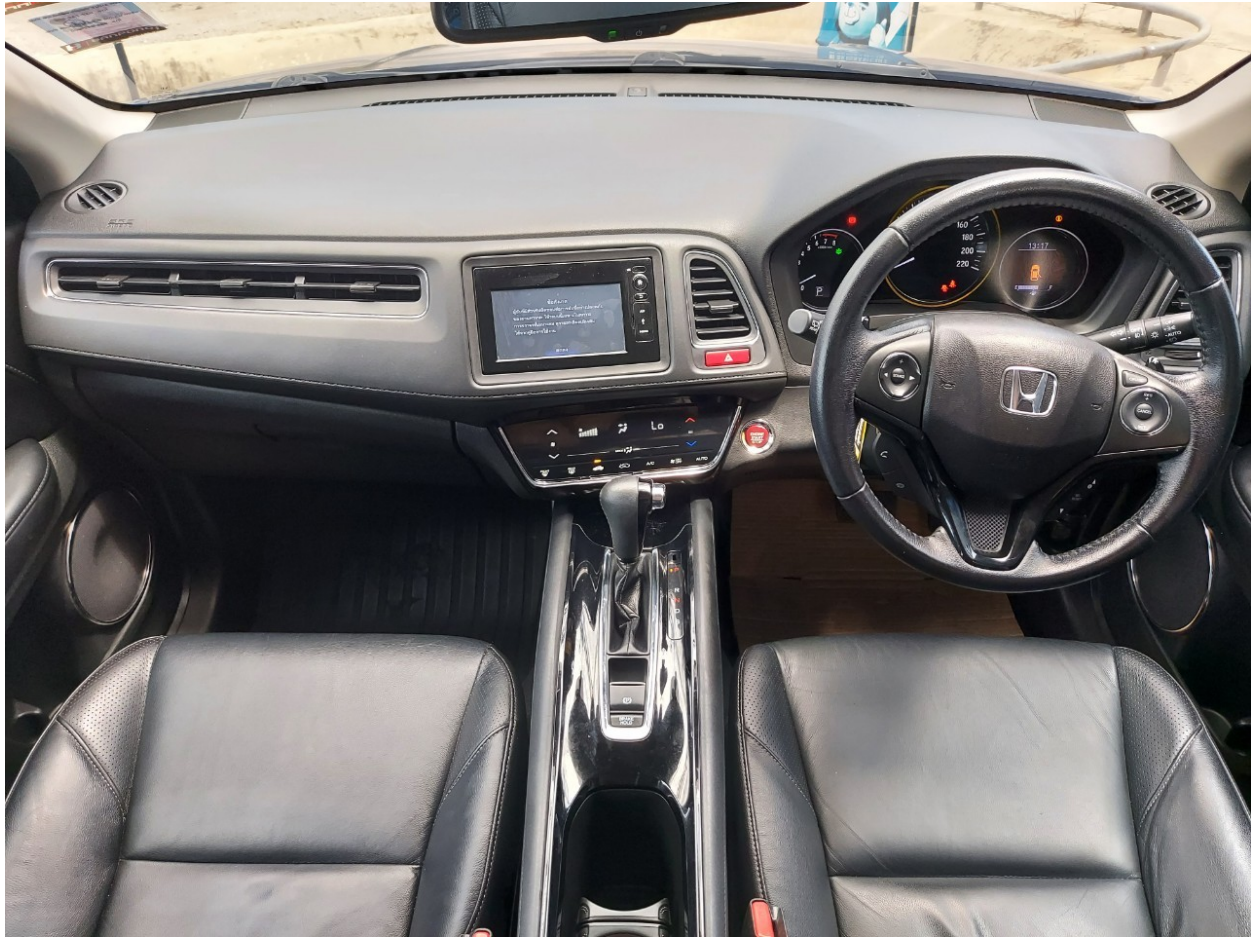
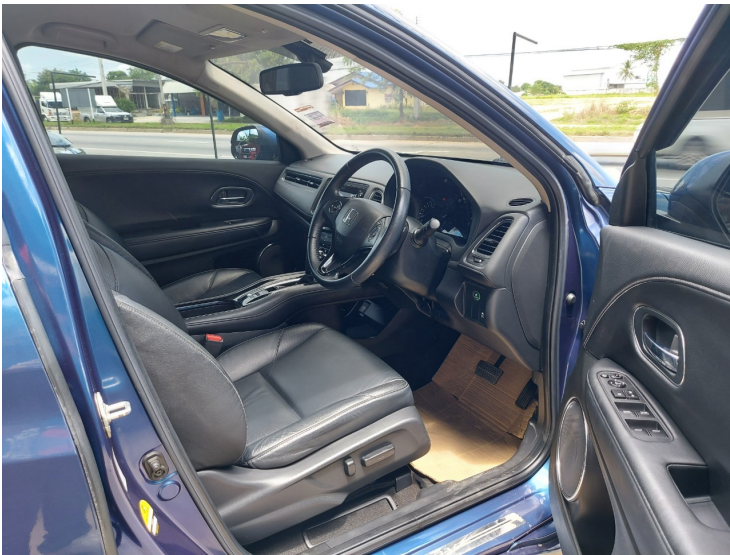
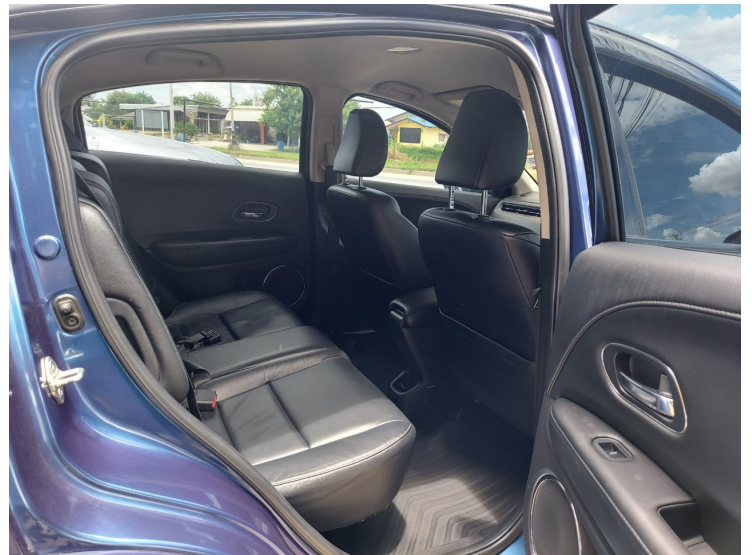
ภาพภายใน

รถสภาพดี โครงสร้างไม่เคยมีอุบัติเหตุ ไม่เคยจมน้ำ และไฟไหม้

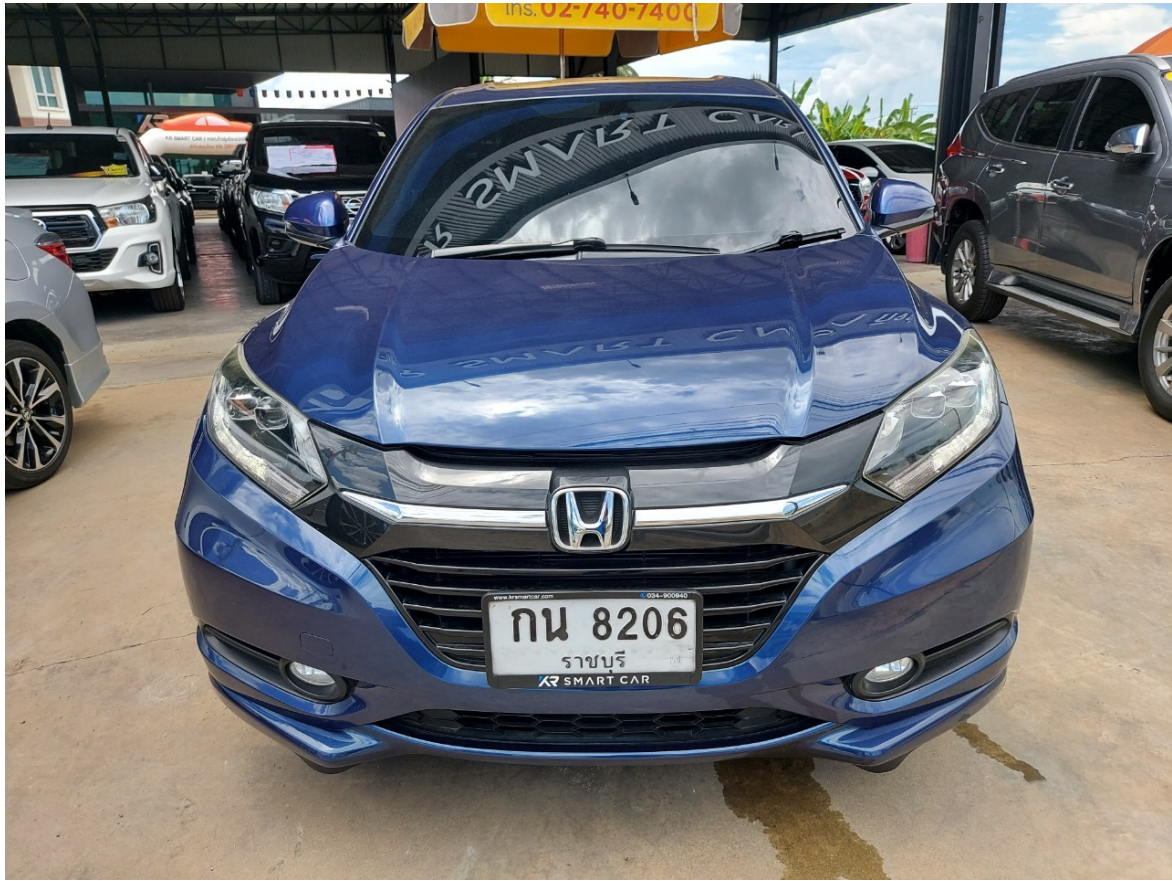
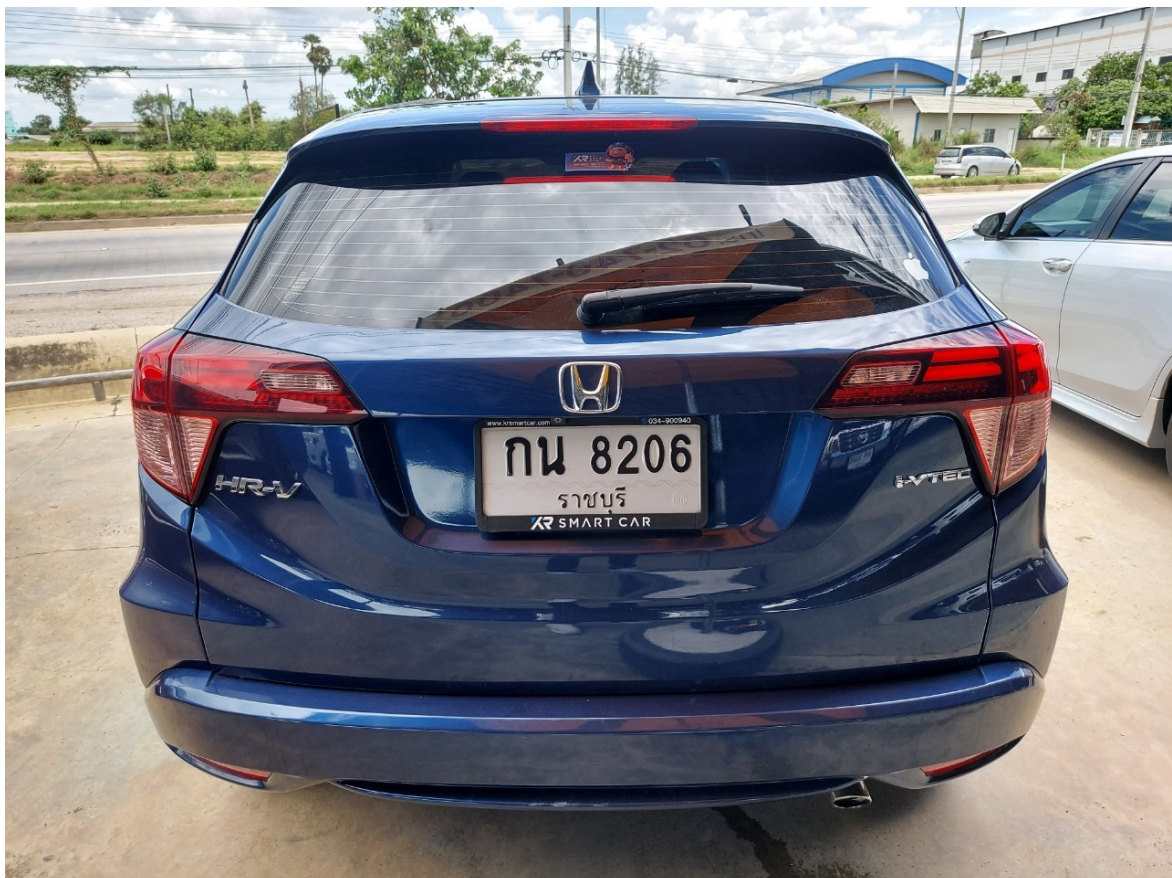
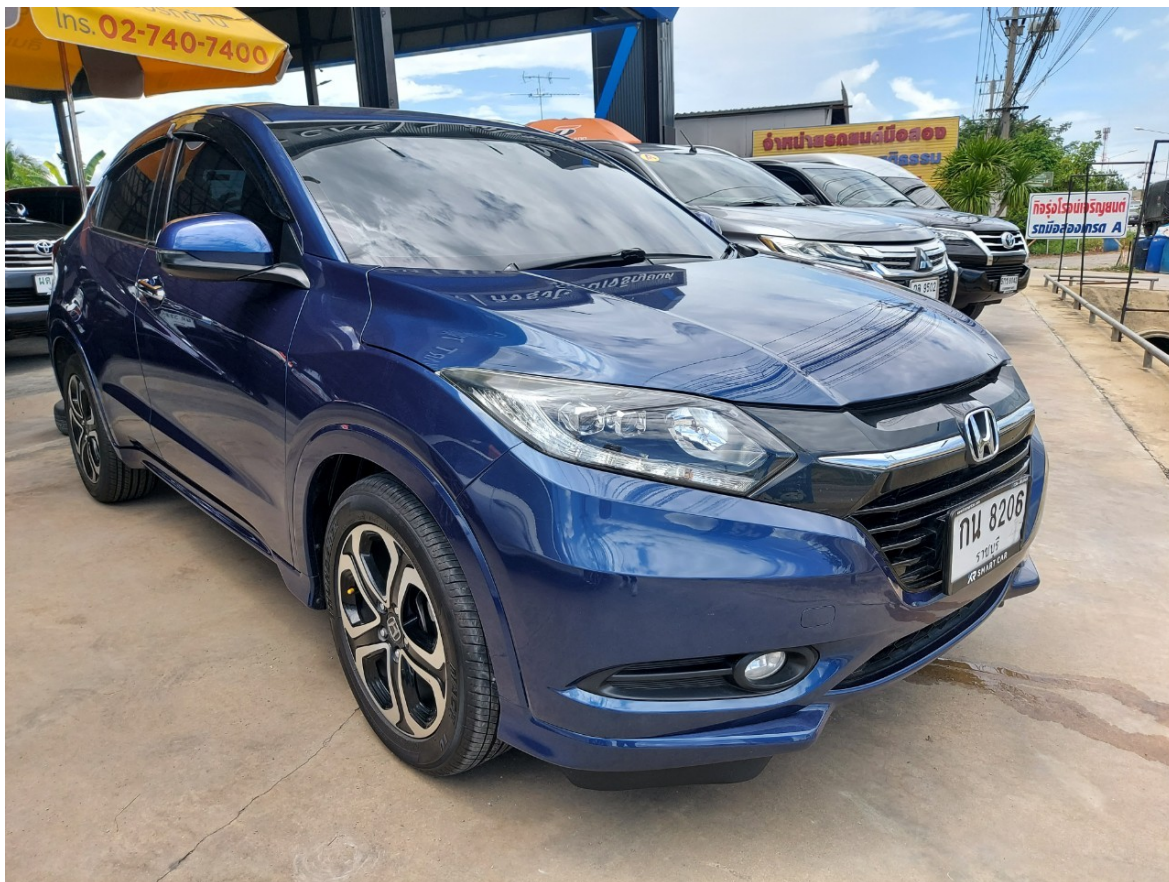
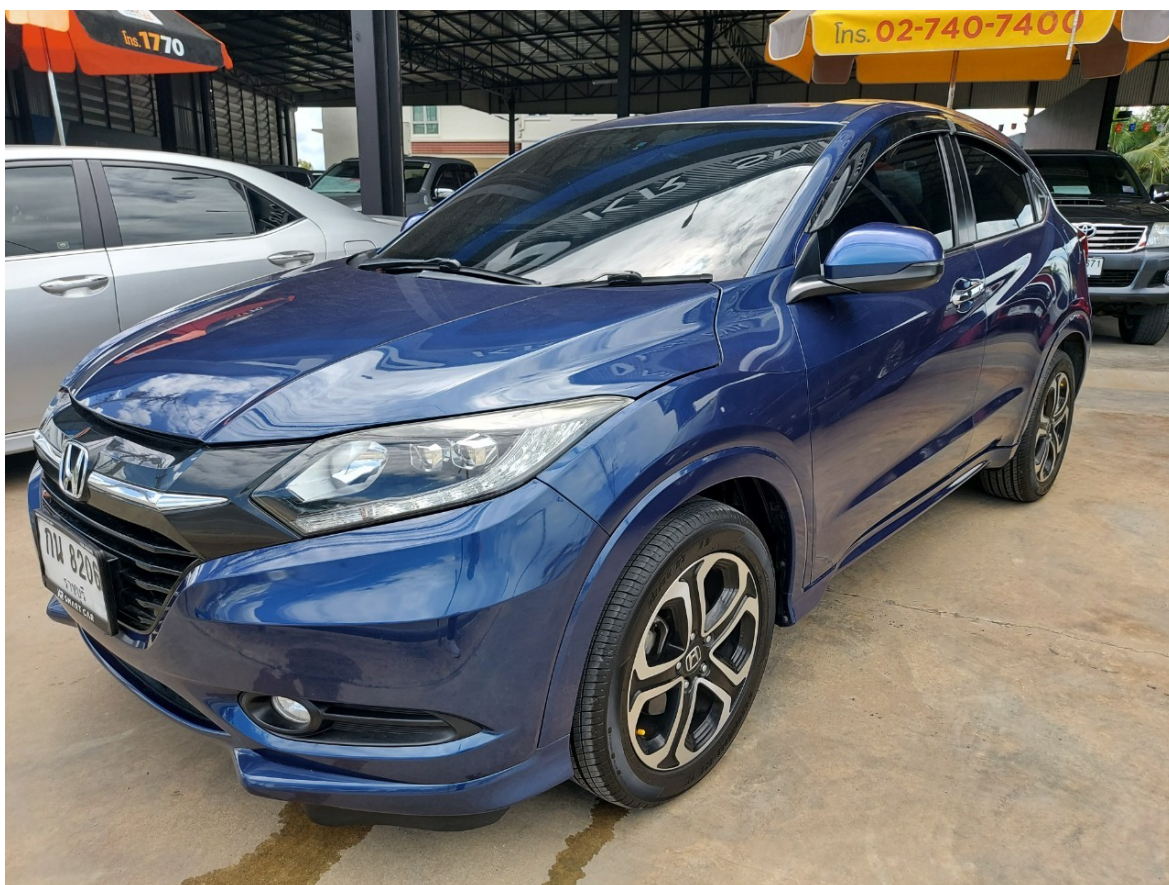
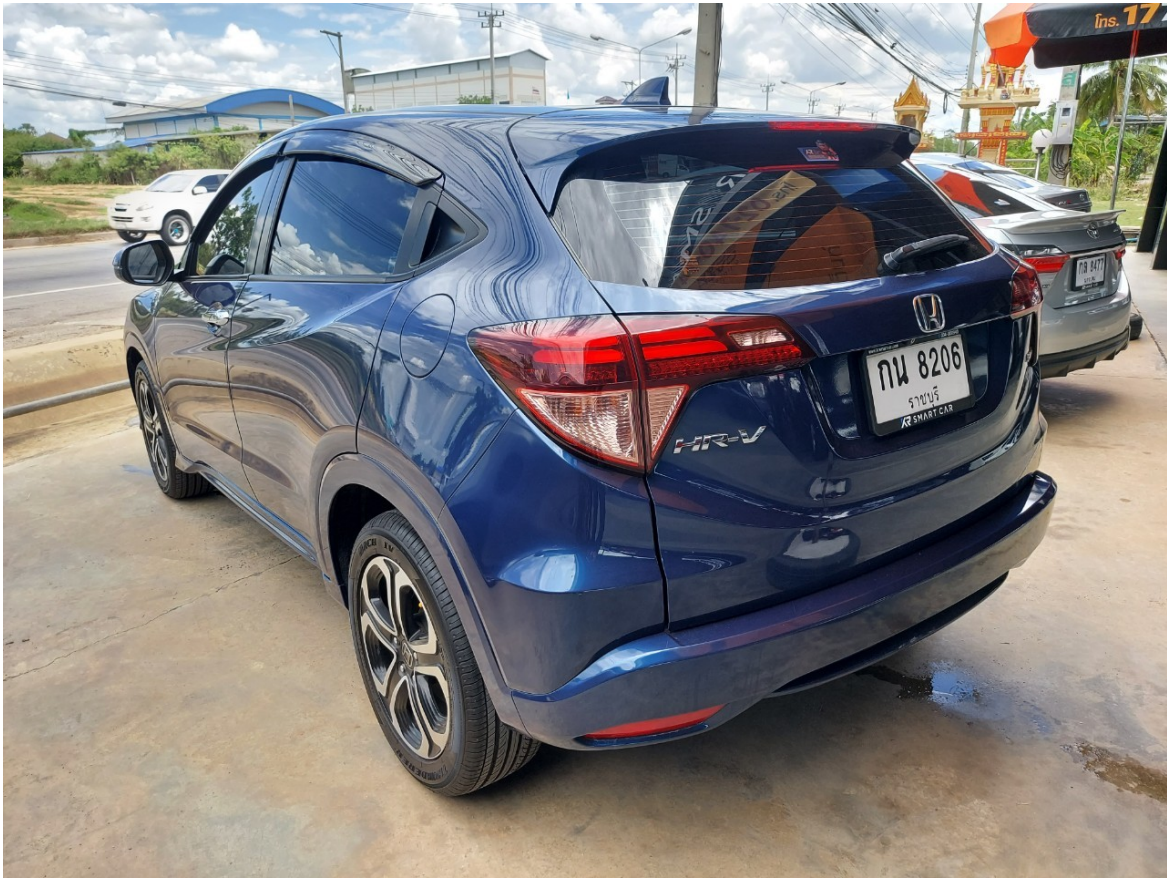
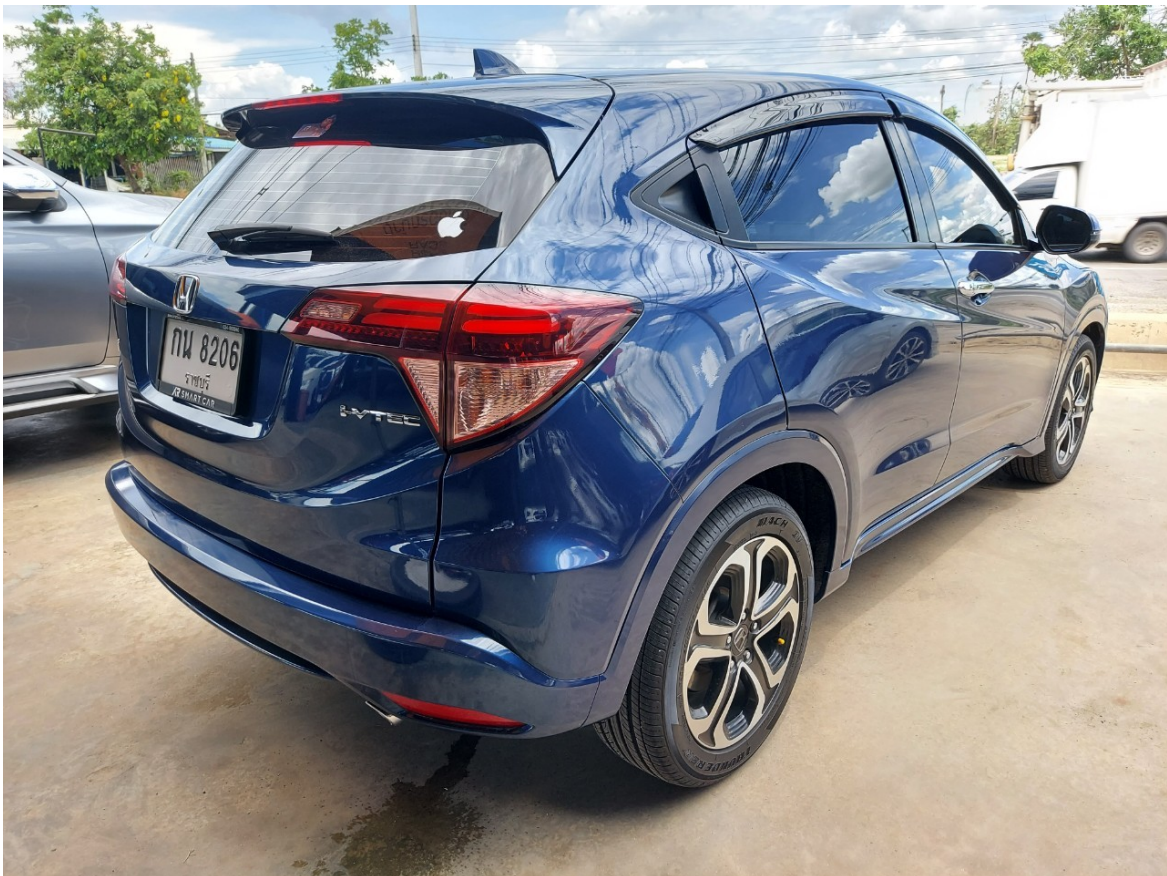
ภาพภายนอก

รถสภาพดี โครงสร้างไม่เคยเกิดอุบัติเหตุ ไม่เคยจมน้ำ และไฟไหม้
