I024/0086-17

Isuzu D-Max 1.9 SPACE CAB S

Feb 22, 2024

# Vehicle Inspection Report

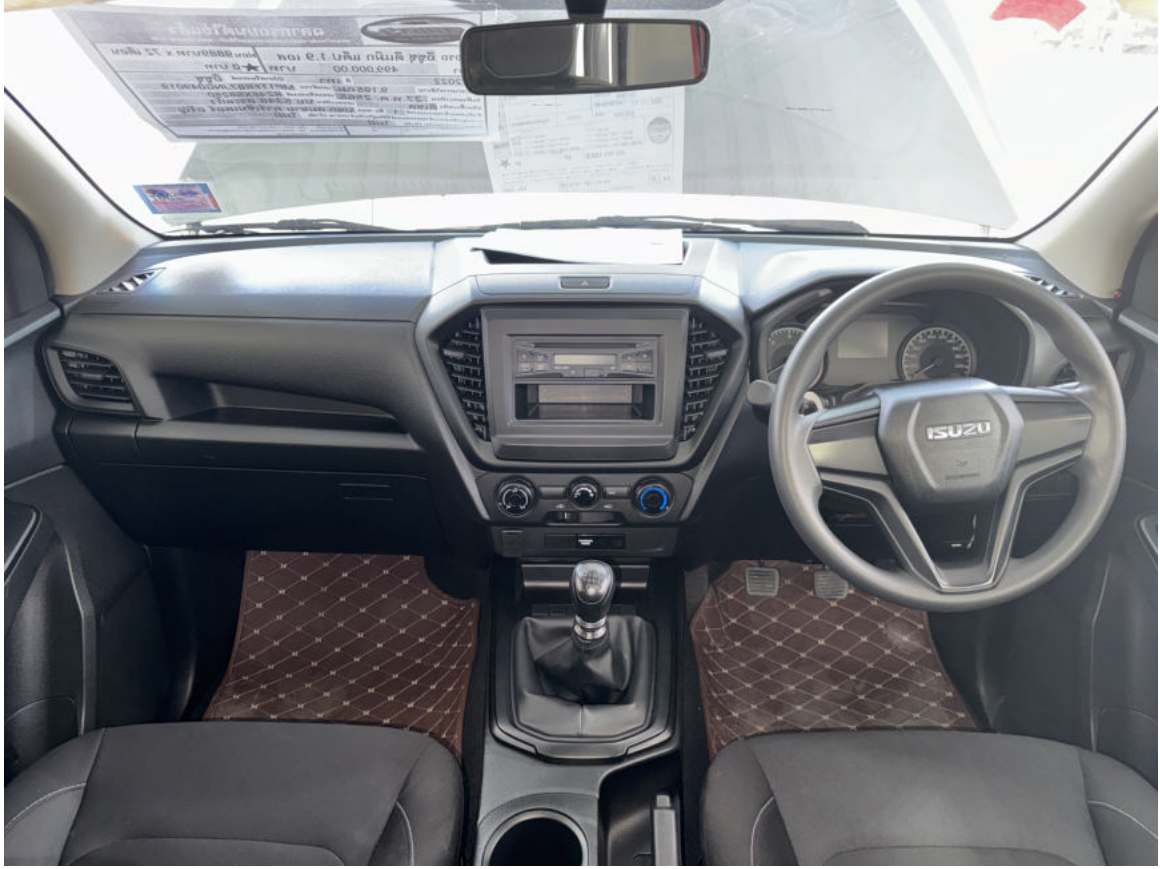
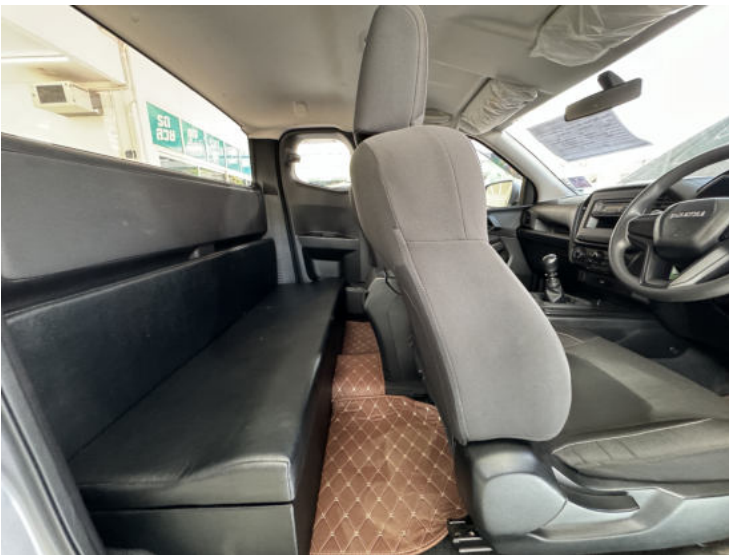
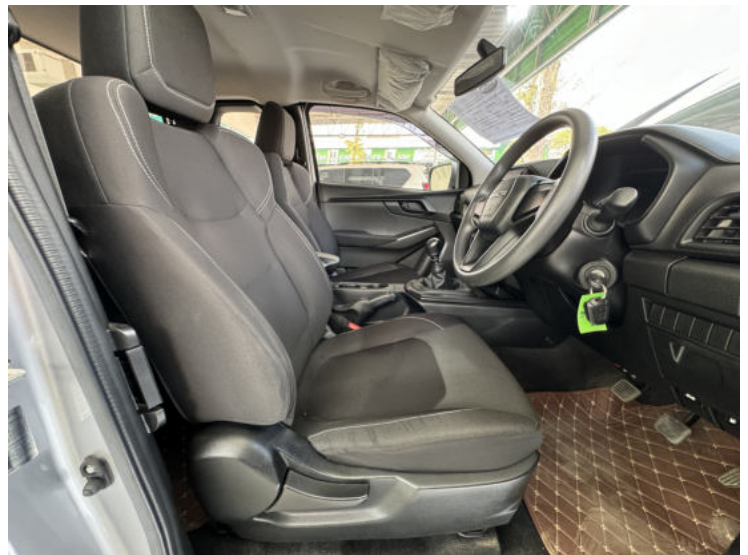
ภาพภายใน

รายการตรวจ 20 รายการ	สถานะ
2.1 สภาพที่นั่ง Seat Appearance	ดี (Good)
2.2 การทำงาน การปรับ และการล็อกเบาะ Seat Adjust functional	ดี (Good)
2.3 สภาพรางไต่เบาะ Seat slide adjust rail	ดี (Good)
2.4 เข็มขัดนิรภัย Seat Belts	ดี (Good)
2.5 แผงคอนโซลหน้า Other Trims	ดี (Good)
2.6 เครื่องเสียงภายในรถ Radio/ Multiplayer	ดี (Good)
2.7 ลำโพง Speaker working	ดี (Good)
2.8 ไล่ฝ้ากระจกหลัง Rear Window Demister	ดี (Good)
2.9 อุปกรณ์ปรับอากาศทำความเย็นและความร้อน Air Condition/Heater	ดี (Good)

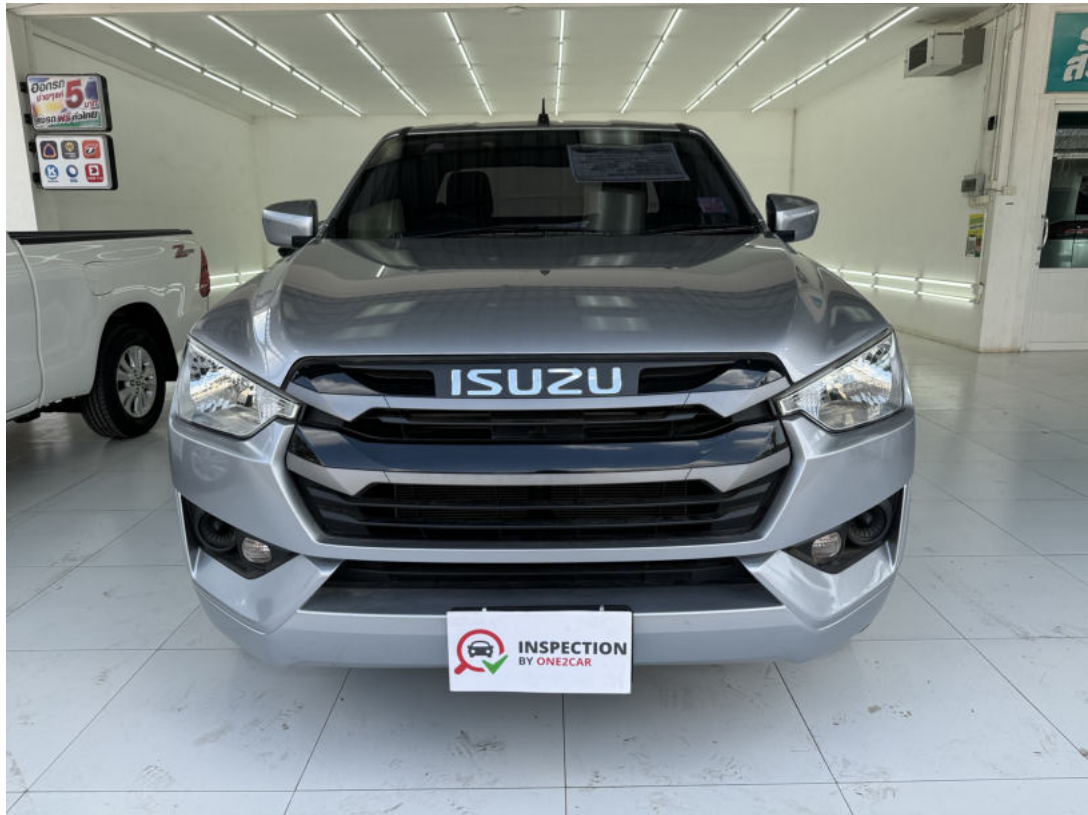
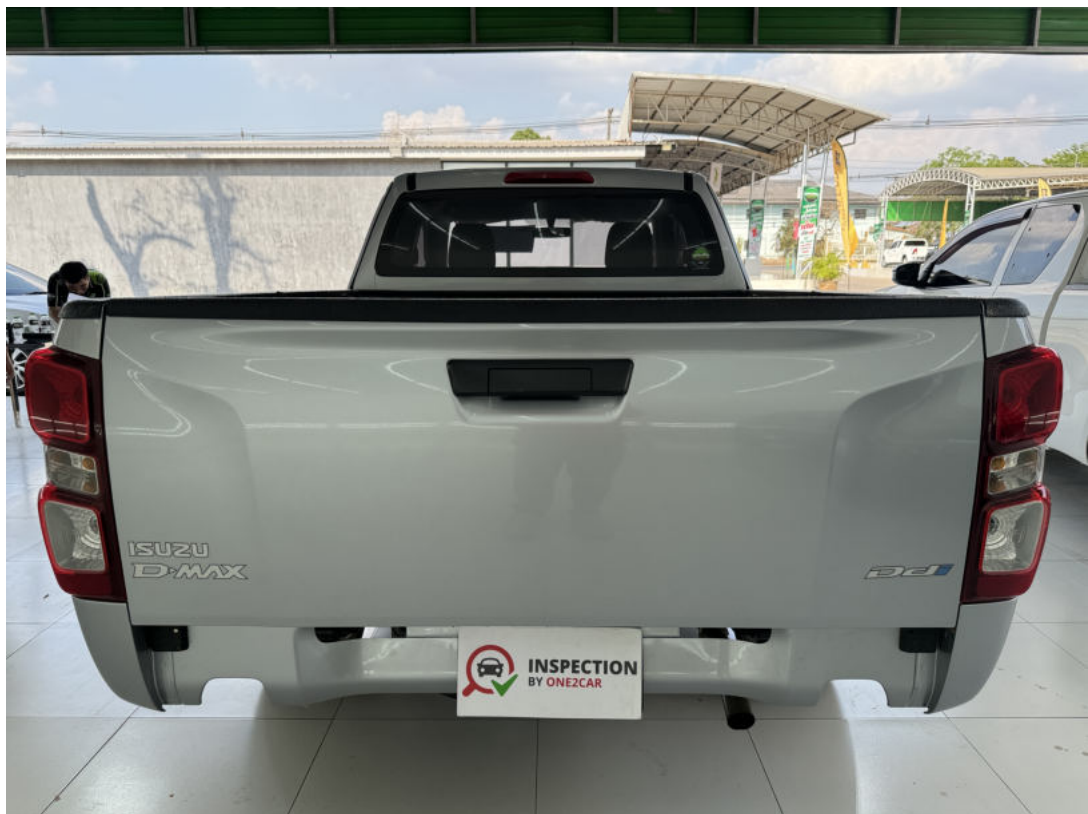
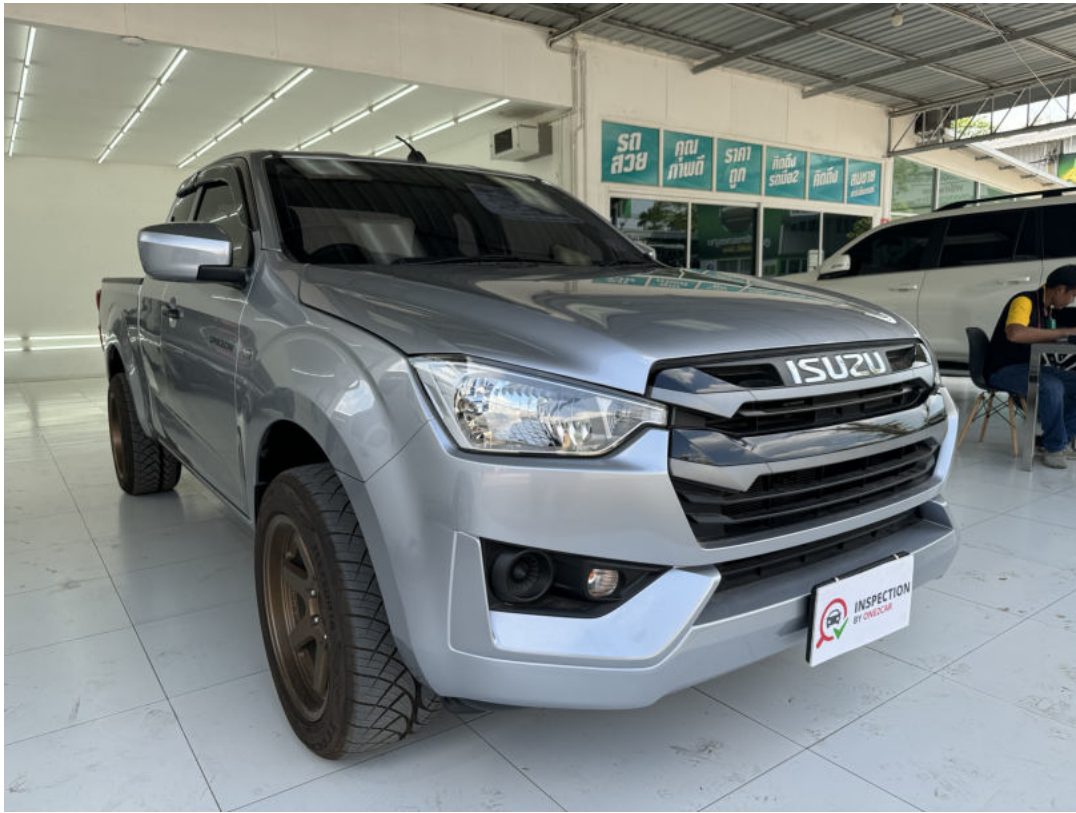
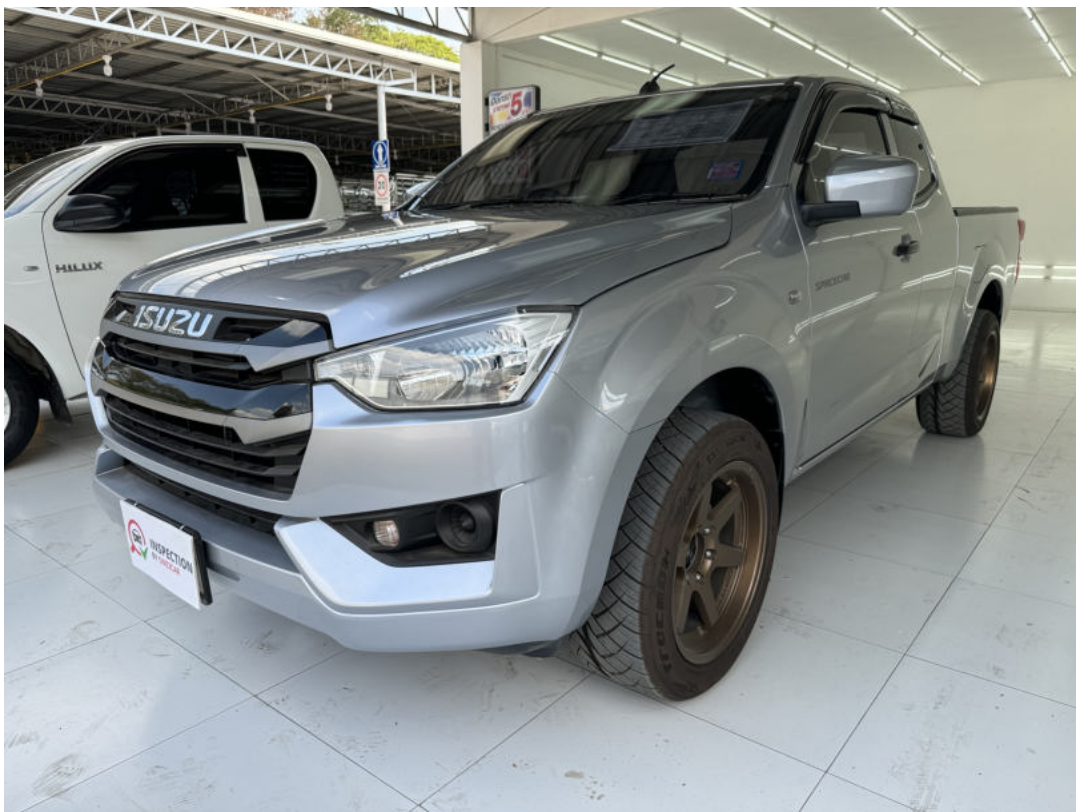
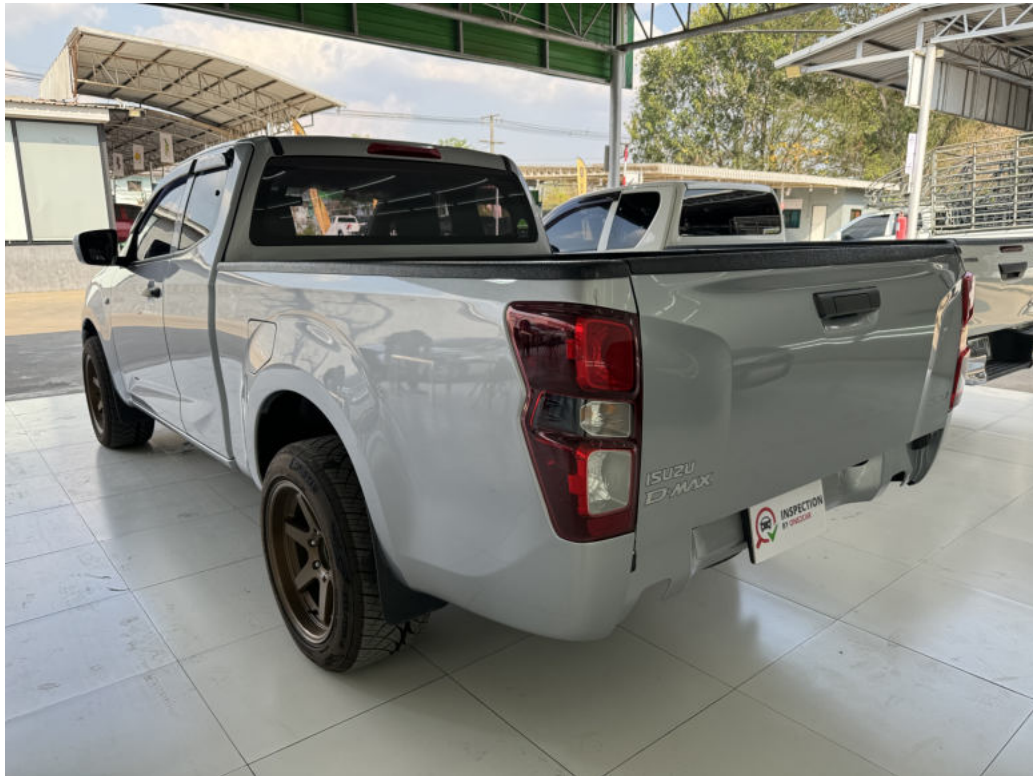
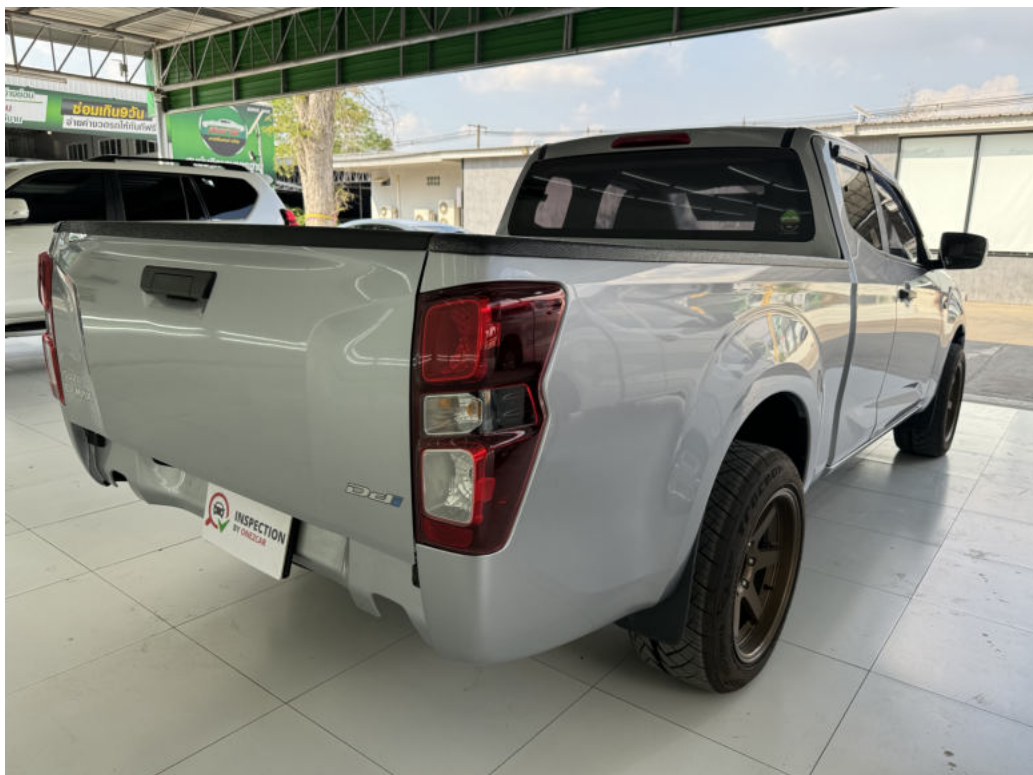
ภาพภายนอก

ประเมินสภาพรวม: ผ่าน  
รายการที่รื้อการแก้ไข: ไม่พบรายการแก้ไข  
ชิ้นส่วนประกอบตัวถังรถ

- ✓ แผ่นเพลทเลขตัวถังมองเห็นได้ชัดเจน
- ✓ ชิ้นส่วนประกอบตัวถังรถ ผ่านการวัดค่าความหนาของสีแล้ว
- ✓ สีรถตรงตามเสาเสาเสาตรงระเบียบ

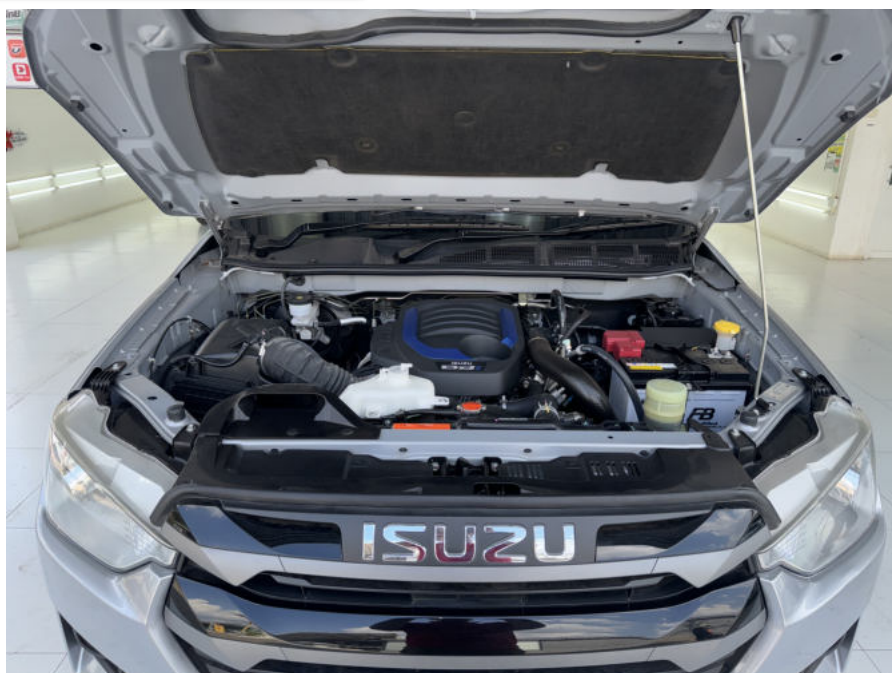
### ภาพห้องเครื่อง

- ✓ รอบเดินเบาของเครื่องยนต์ปกติ
- ✓ ไม่มีปัญหาการสตาร์ทเครื่อง
- ✓ ระบบระบายความร้อนเครื่องยนต์แสดงค่าปกติ
- ✓ ไม่เกิดเสียงจากชิ้นส่วนหรือสายพานหน้าห้องเครื่อง
- ✓ ระบบเบรคไม่มีรอยร้าวซึม
- ✓ เครื่องยนต์ไม่มีคราบ/รอยร้าวซึม

Voltage	12.9	V
Rating	500	CCA
Current	492	CCA
Internal resistance	5.68	mΩ
State of Charge	100	%
State of Health	97	%
Status	GREAT

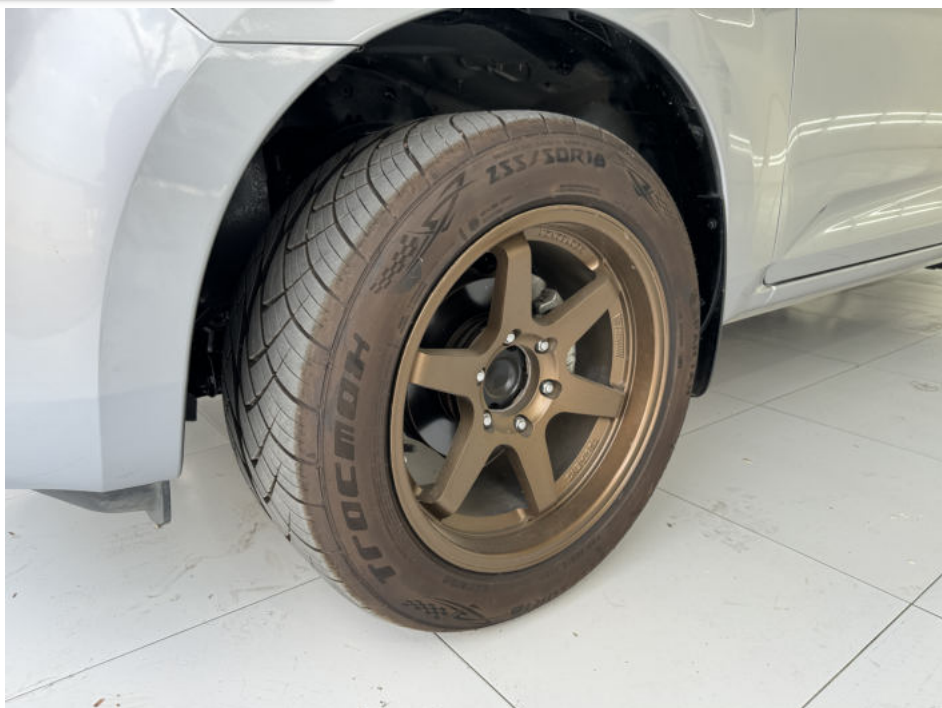
#### ขอบยาง ล้อ

13/23
