I022/0051-22

Mini Cooper 2.0 F54 D Clubman

25 ม.ค. 2023

## Vehicle Inspection Report สรุปผลการตรวจสอบสภาพรถ (Inspection Summary)

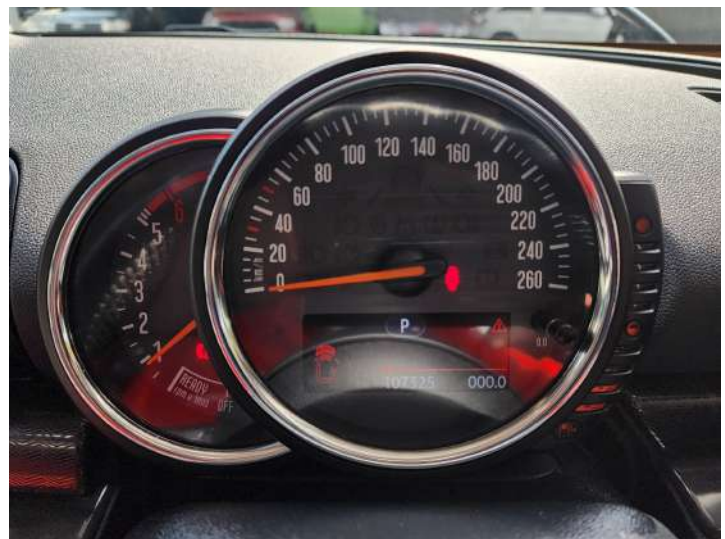
### รูปเลขไมล์ (Mileage Picture): ▾

107325

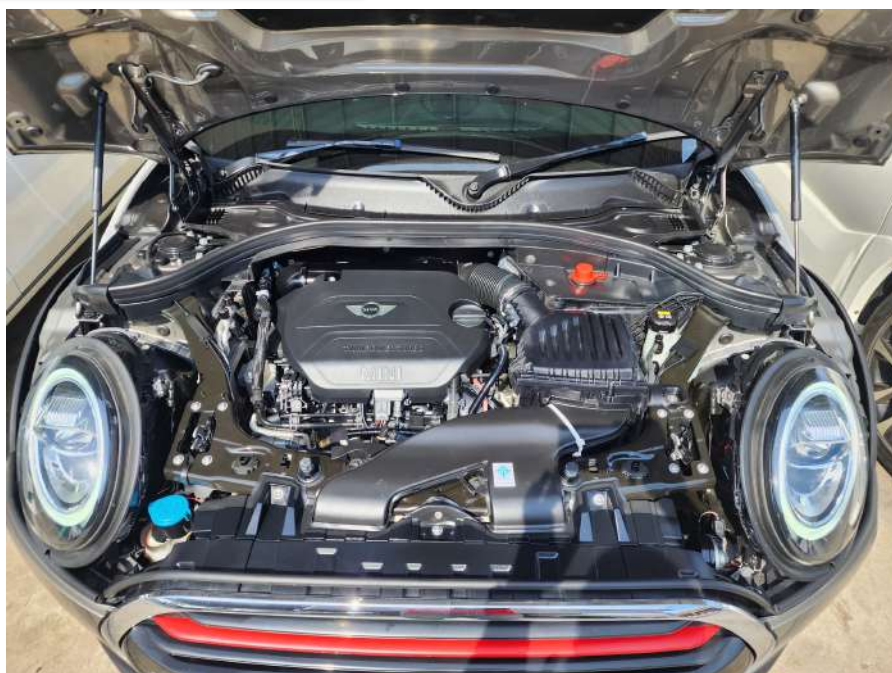
### ภาพห้องเครื่อง

4.1 เครื่องยนต์ไม่พบการรั่วซึม No any leak on engine

4.10 การรั่วไหลของน้ำมัน Fluid Leaks

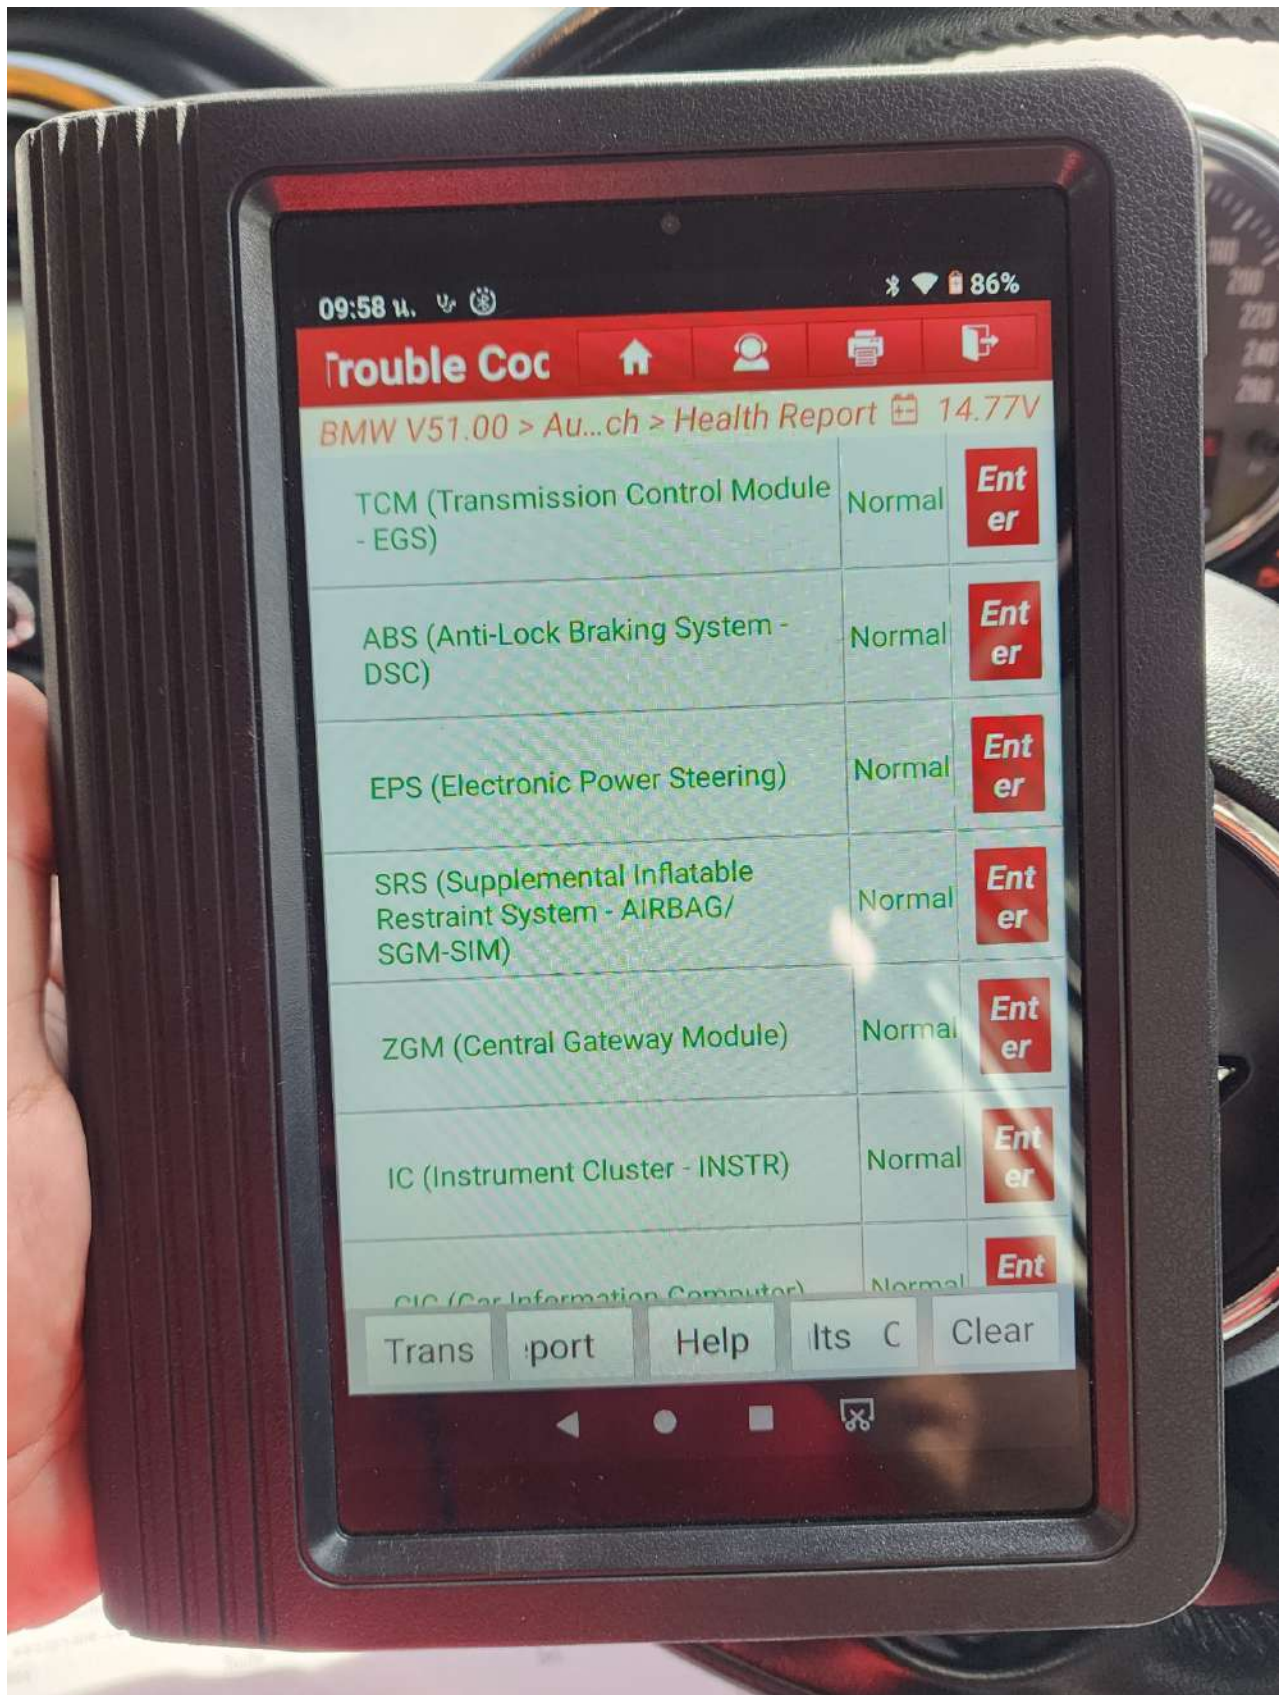
ภาพ OBD

1.5 การวินิจฉัยผ่านทาง OBD On-Board Diagnostics (OBD)
