I023/0087-117

Haval H6 1.5 Ultra

26 ก.ย. 2023

Vehicle Inspection Report สรุปผลการตรวจสภาพรถ (Inspection Summary)

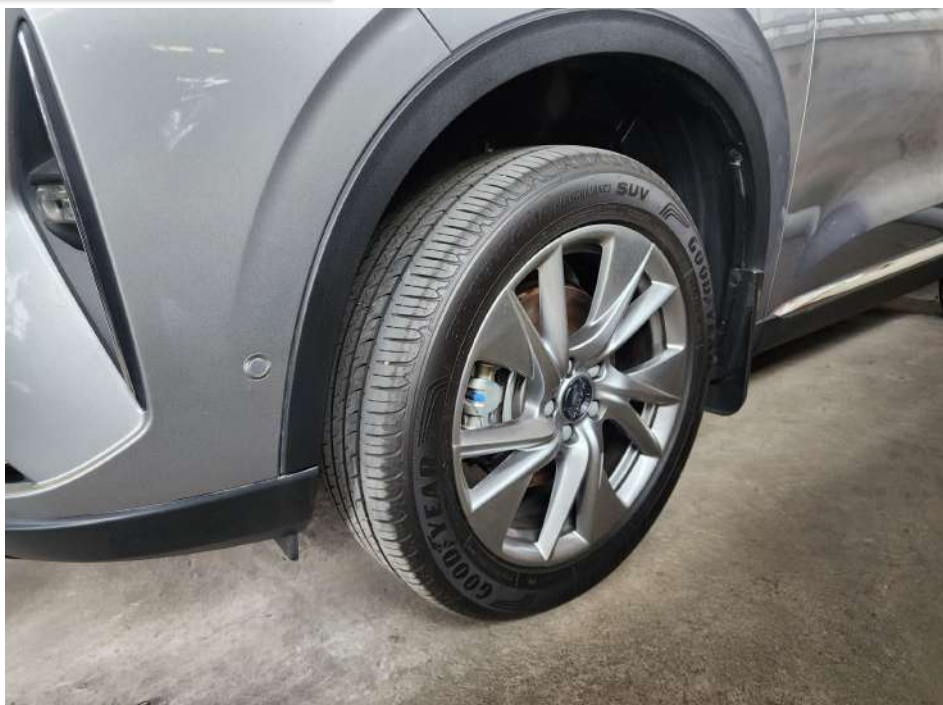
ขอบยาง ล้อ

38/21
