Vehicle Inspection Report

ยี่ห้อ/รุ่น (Make/Model): TOYOTA VIOS	วันที่ตรวจสอบรถยนต์ (Date of Inspection): 21.03.61
เลขตัวถัง (VIN): MR2BT9F3801090622	เลขคำขอบริการ (Job No.) : I017/104-042
เลขเครื่องยนต์ (Engine No.): 1NZ-Y953808	<p>Vehicle Picture:</p>  
ปีผลิต (Build Date): 2013	
สี (Color): ขาว	
เลขไมล์ (Mileage): 88216	
เลขทะเบียน (No. Plate): 2กษ 2406	
ทะเบียนหมดอายุ (Registration Expiry): 20 ก.พ.62	
ชื่อลูกค้า Customer Name:	
ที่อยู่ (Address):	
โทรศัพท์ (Tel):	
สถานที่ตรวจสอบรถ (Inspection Place): ยন্ত্রการณู

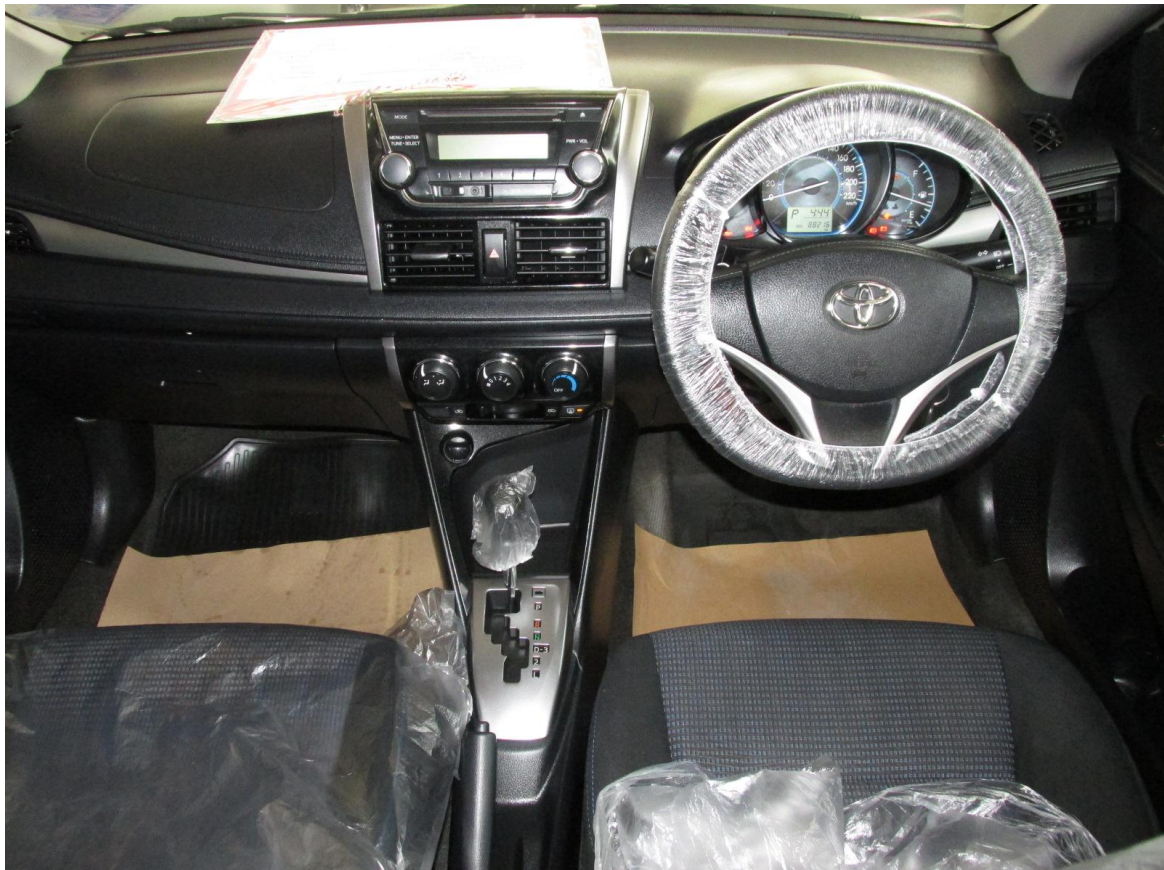
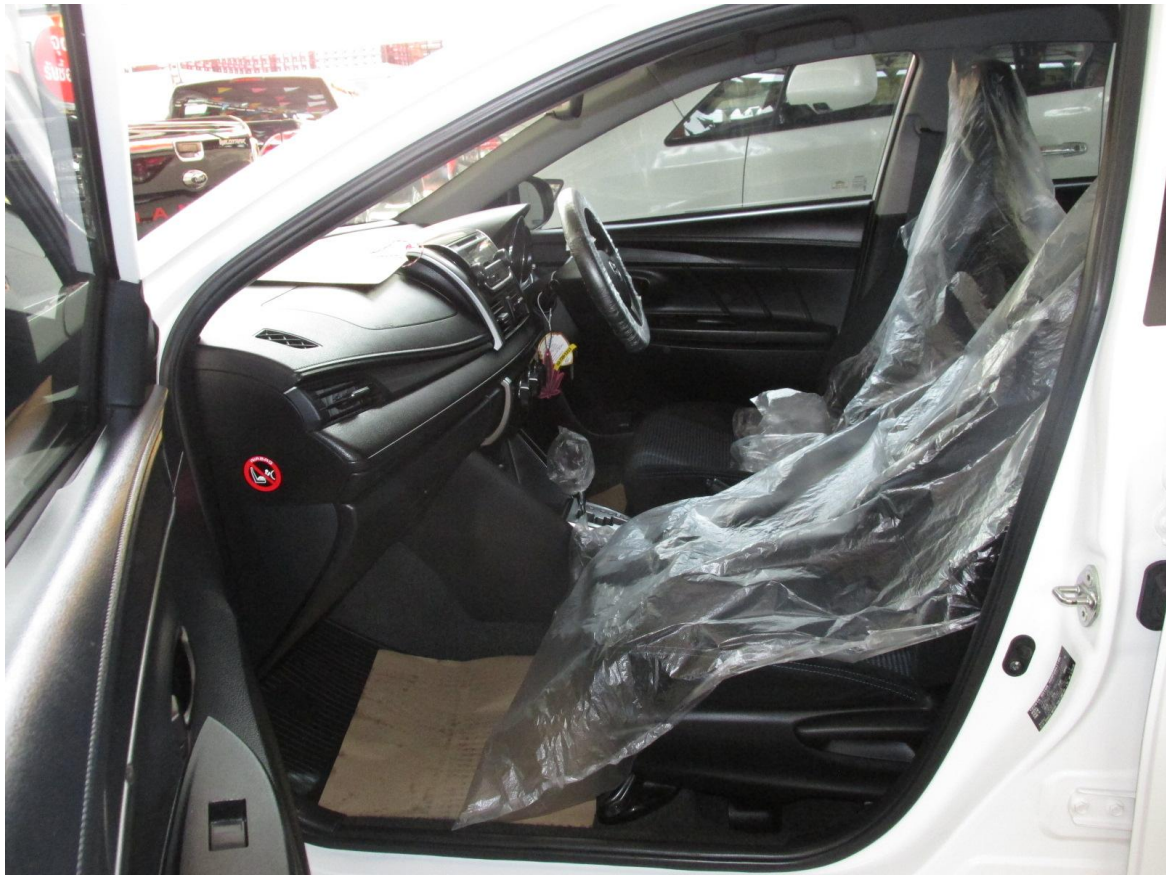
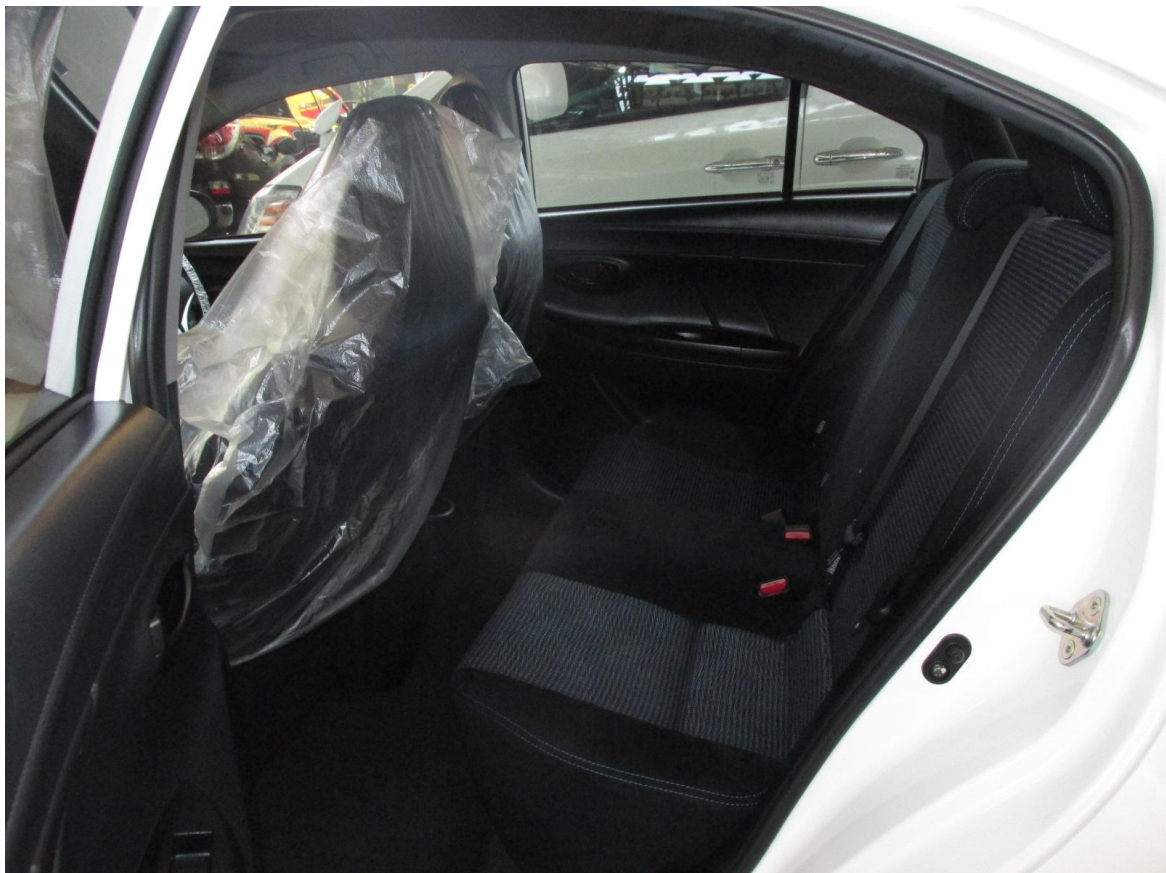
ภาพภายในด้านหน้า หลัง และ จุดบกพร่อง - Interior Visual Details (Front, Rear and/or Defect):

ที่นั่ง สภาพ Seat Appearance	สภาพดีตามอายุการใช้งาน
	การทำงาน การปรับ และการล็อคเบาะ Seat Adjust functional	ทำงานได้ดี
	สภาพ รางได้เบาะ Seat slide adjust rail	สภาพดีตามอายุการใช้งาน
	เข็มขัดนิรภัย Seat Belts	สภาพดีตามอายุการใช้งาน
	แผงคอนโซล Other Trims	สภาพดีตามอายุการใช้งาน
	เครื่องเสียงภายในรถ Radio/ Multiplayer	เปิด-ปิด ปกติ
	ลำโพง Speaker working	ทำงานปกติ
	ไล่ฝ้ากระจกหลัง Rear Window Demister	สภาพดีไม่พบรอยขาด
	อุปกรณ์ทำความเย็นและความร้อน Air Condition/Heater	แอร์เย็น ทำงานปกติ
	ชุดปัดน้ำฝน และระบบฉีดน้ำ Washers & Wipers	ทำงานปกติ
	แตร Horn	ทำงานปกติ
	บานพับและกลอนประตู Doors, Locks & Hinges	สภาพดีเหมาะสมกับอายุการใช้งาน
	การเปิดประตูจากด้านใน Door Handle (inside)	ทำงานได้ดี
	สภาพยางขอบประตู Weather Strip	สภาพดีเหมาะสมกับอายุการใช้งาน
	การทำงานของกระจก Window Operation	ทำงานเปิด-ปิด ปกติ

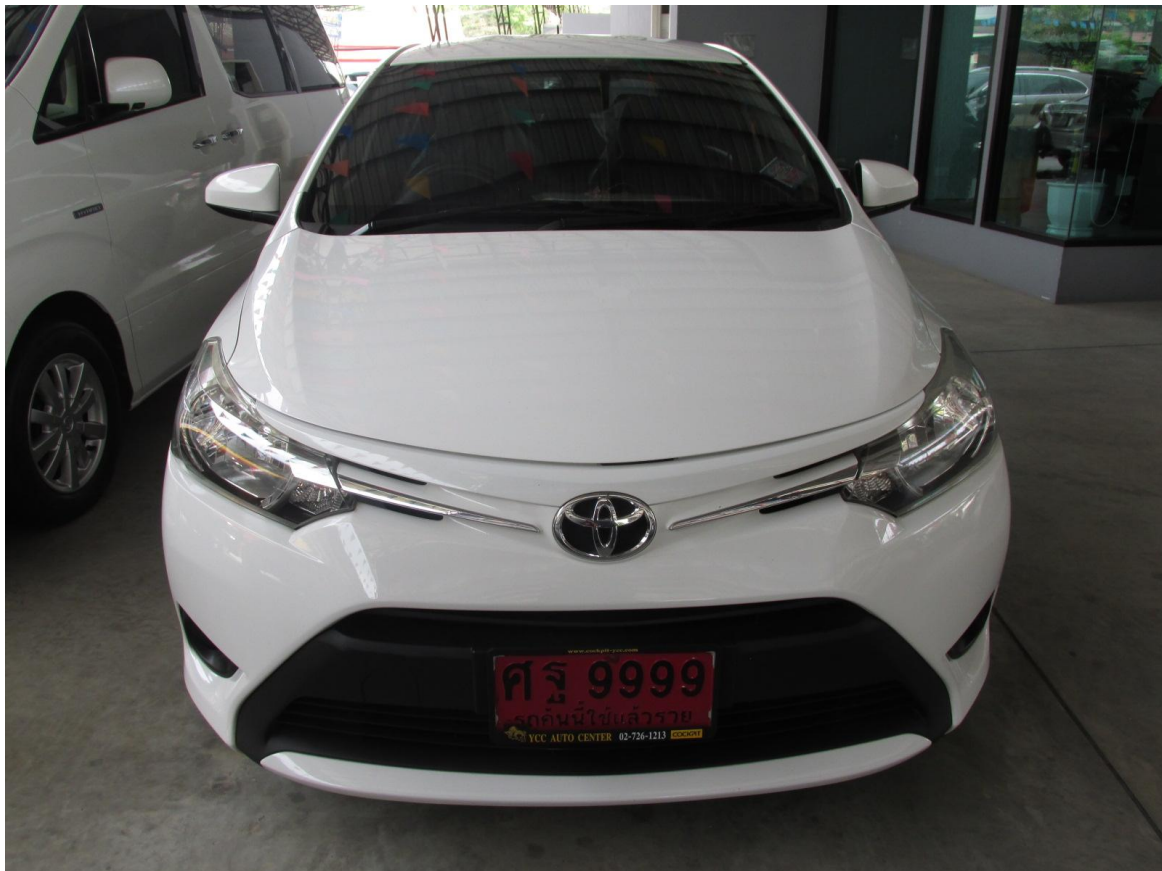
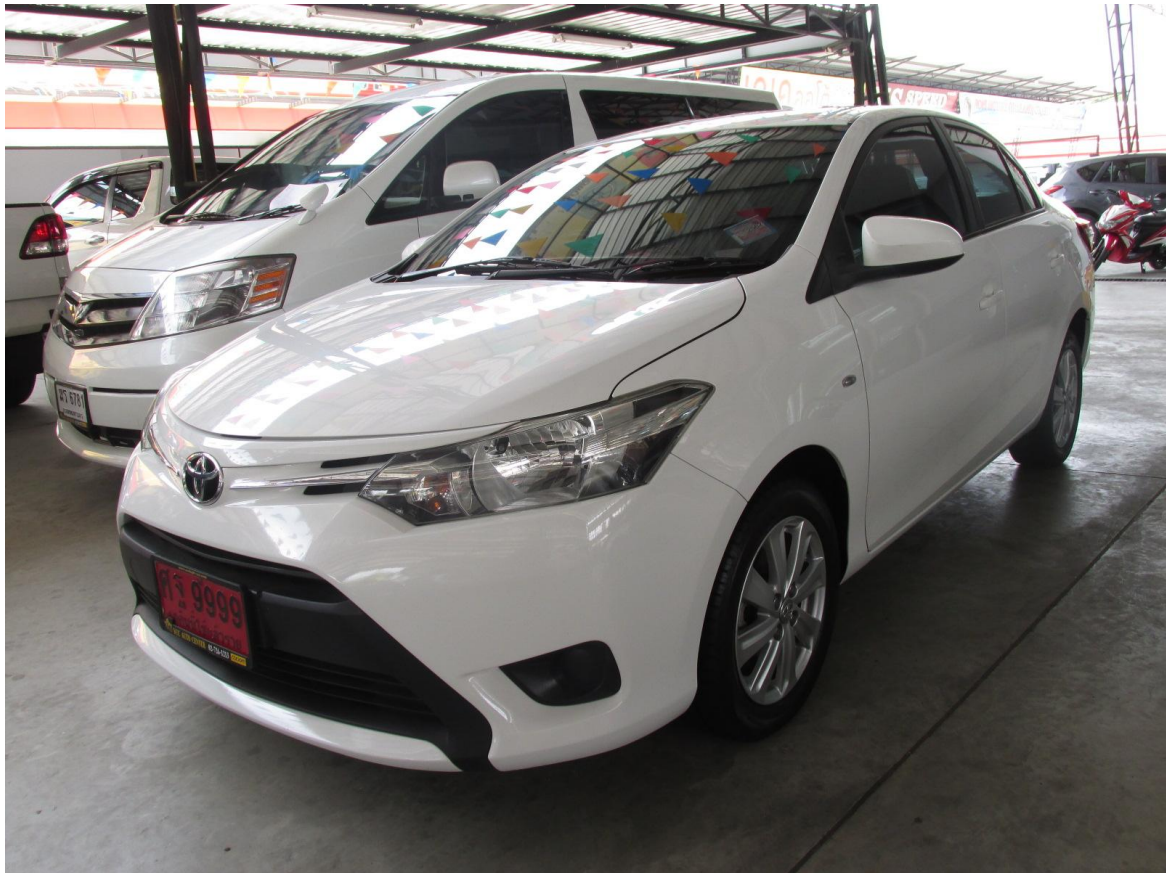
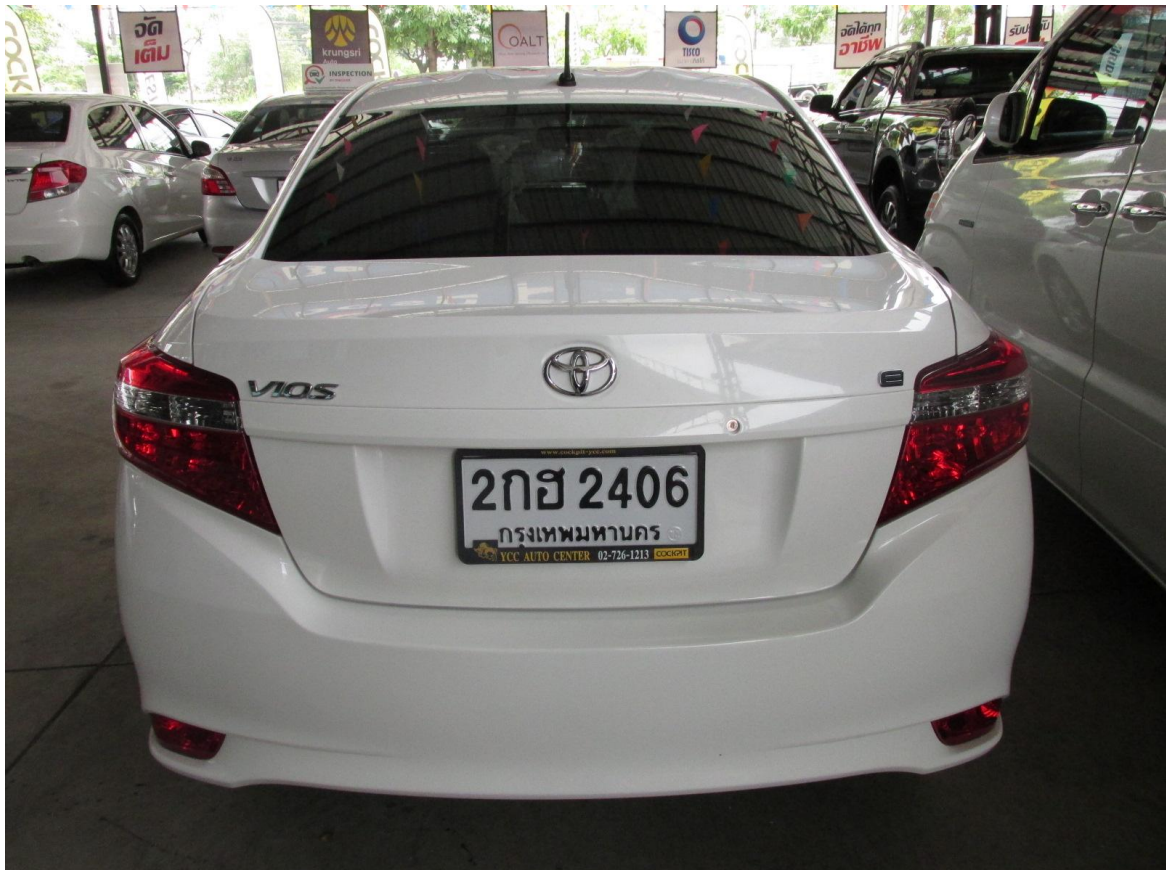
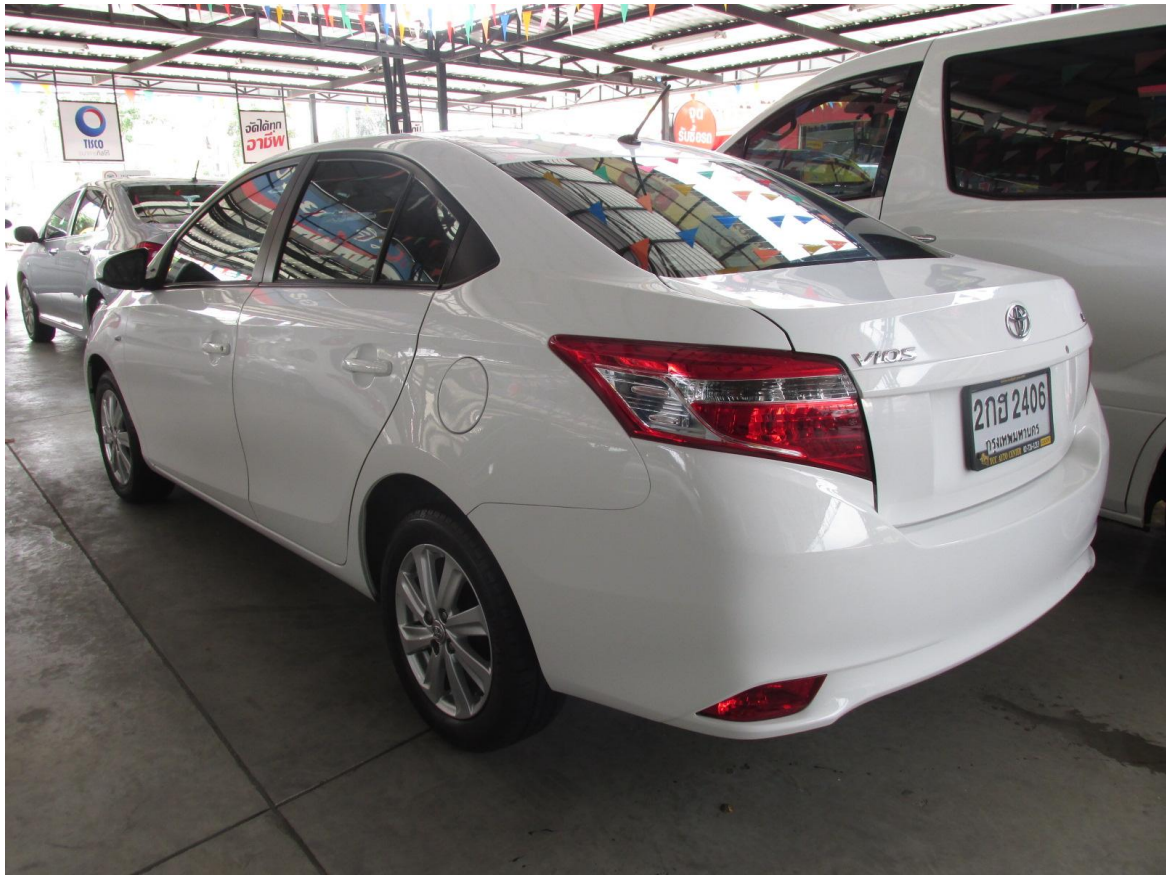
ภาพภายนอก - Exterior Visual Details:

กันชนหน้า Front Bumper	สภาพดี
	คาน รับกันชนหน้า (ขวา) Front Side Member (Right) Appearance	สภาพดี
	คาน รับกันชนหน้า (ซ้าย) Front Side Member (Left) Appearance	สภาพดี
	กระจังหน้ารถ Front Grill	สภาพดี
	ชุดคานหน้ารับหม้อน้ำ Radiator Core Support	สภาพดี
	ฝากระโปรงหน้ารถ Bonnet	สภาพดี
	ฝาห้องเครื่องด้านหน้า Cowl Panel Fire Wall	สภาพดี
	กระจกหน้า Windshield	สภาพดี
	หลังคา Roof	สภาพดี
	สภาพ และการทำงาน หลังคาชั้นรูป หลังคาเปิดประทุน Sunroof/Convertible functional and appearance	N/A
	แก้มหน้าขวา Front Right Wing	สภาพดี
	ประตูหน้าขวา Front Right Door	สภาพดี
	กระจกมองข้างขวา Right Rear Mirror	สภาพดี
	ประตูหลังขวา Rear Right Door	สภาพดี

ประตูเลื่อนด้านขวา Sliding Right Door	N/A
	แก้มหลังขวา Rear Right Wing	สภาพดี
	ขายน้าด้านขวา Right Rocker Panel	สภาพดี
	แก้มหน้าซ้าย Front Left Wing	สภาพดี
	ประตูหน้าซ้าย Front Left Door	สภาพดี
	กระจกมองข้างซ้าย Left Rear Mirror	สภาพดี
	ประตูหลังซ้าย Rear Left Door	สภาพดี
	ประตูเลื่อนด้านซ้าย Sliding Left Door	N/A
	แก้มหลังซ้าย Rear Left Wing	สภาพดี
	ขายน้าด้านซ้าย Left Rocker Panel	สภาพดี
	ประตูหลัง Rear Tail Gate	N/A
	ฝากระโปรงหลัง Boot	สภาพดี
	กระจกหลัง Rear Screen	สภาพดี
	กันชนหลัง Rear Bumper	สภาพดี
	คาน รับกันชนหลัง (ขวา) Rear Side Member (Right) Appearance	สภาพดี

คาน รับกันชนหลัง (ซ้าย) Rear Side Member (Right) Appearance	สภาพดี
	เสาโครงสร้าง A ขวา Right A-Pillar	สภาพดี
	เสาโครงสร้าง B ขวา Right B-Pillar	สภาพดี
	เสาโครงสร้าง C ขวา Right C-Pillar	สภาพดี
	เสาโครงสร้าง D ขวา Right D-Pillar	N/A
	เสาโครงสร้าง A ซ้าย Left A-Pillar	สภาพดี
	เสาโครงสร้าง B ซ้าย Left B-Pillar	สภาพดี
	เสาโครงสร้าง C ซ้าย Left C-Pillar	สภาพดี
	เสาโครงสร้าง D ซ้าย Left D-Pillar	N/A
	สภาพรวมของโครงสร้างแชสซี Chassis Frames & Members Appearance	สภาพดีตามอายุการใช้งาน
	สภาพใต้ท้องรถและอุปกรณ์ใต้ท้องรถ Under Body and Parts Appearance	สภาพดีตามอายุการใช้งาน
	ช่วงล่างหน้า Front Suspension	สภาพดีตามอายุการใช้งาน
	ช่วงล่างหลัง Rear Suspension	สภาพดีตามอายุการใช้งาน
	ระบบบังคับเลี้ยว Steering Components	สภาพดีตามอายุการใช้งาน
	เสื้อเกียร์ Transmission Housing	สภาพดีตามอายุการใช้งาน

ท่อไอเสีย Exhaust	สภาพดีตามอายุการใช้งาน
	เฟืองท้าย Differentia	N/A
	เพลาชับ Drive Shafts	สภาพดีตามอายุการใช้งาน
	การทำงานของเปิดปิดประตูทุกบาน All Door Handle Functional	ปกติ
	การทำงานของฝาช่องเติมน้ำมัน Fuel Cap functional	ปกติ
	ช่องเก็บยางอะไหล่ Spare Tire Housing	สภาพดี
	อื่นๆเพิ่มเติม Others	N/A

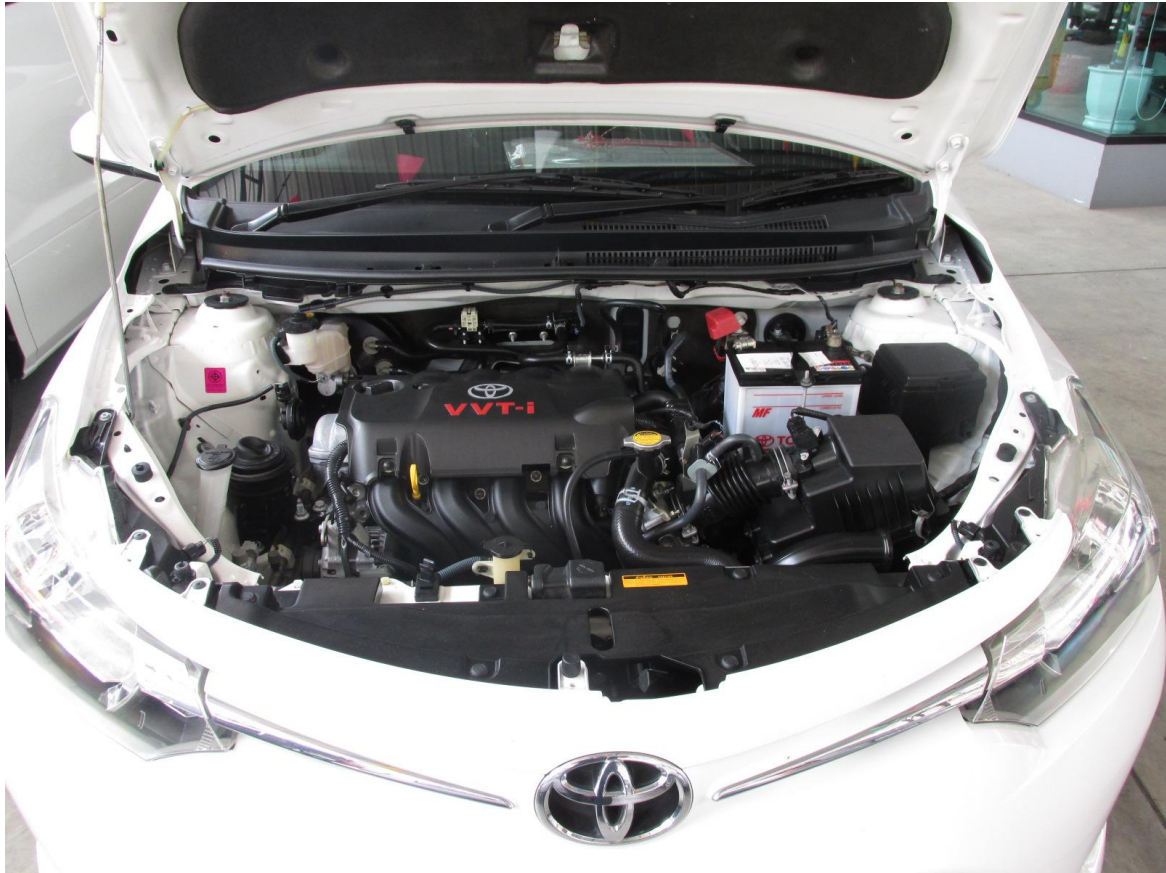
ภาพห้องเครื่อง - Engine Bay Visual Details

การทดสอบ แบตเตอรี่ Battery Test Note: If state of charge is lower than 80%, battery need to fully recharge before used. (ถ้า state of charge ต่ำกว่า 80% ควรทำการชาร์ต แบตเตอรี่ให้เต็มก่อนใช้งาน)	Battery Test		Charging System Test at 2000 rpm	
		Voltage	11.89 V	Voltage	13.69 V
		Rating	320 CCA	Status	Normal
		Current	689 CCA	Start System Test	
		Internal resistance	3.93 mΩ	Start Voltage	8.33 V
		State of Charge	9 %	Status	Normal
		State of Health	100 %	Max. Load Test at 2000 rpm	
		Status	Great	Max. Load Voltage	13.41 V
		Test Date	21.03.61	Status	Normal

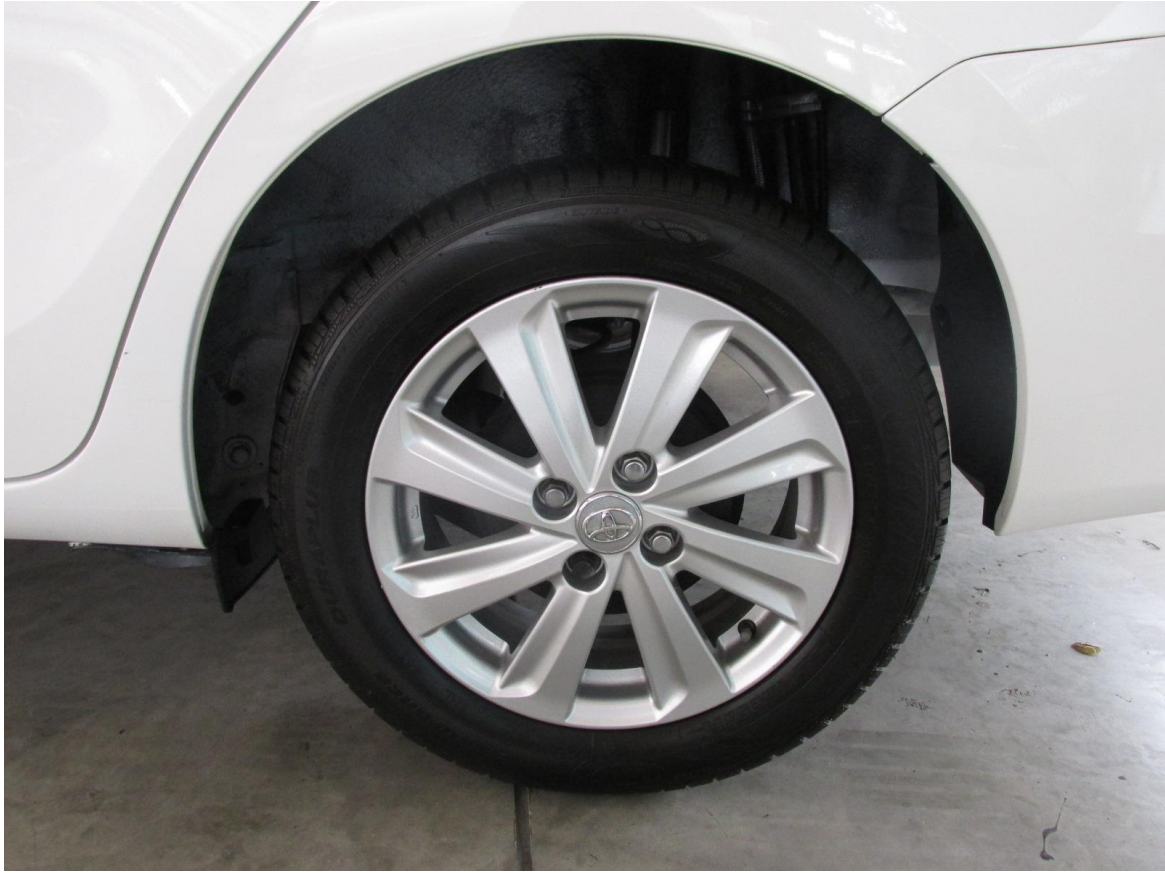
ภาพโดยรวมของยาง ล้อ และ เบรค - Tyres, Wheels & Brakes Visual Details:

สภาพยางรถยนต์, เดือน/ปี ผลิต Tyres Appearance, Year	ปียางผลิต 4216 ยางสภาพดี
	สภาพล้อรถ Wheel Rims Appearance	สภาพดีตามอายุการใช้งาน
	ยางอะไหล่ และล้อ Spare Tyre & Rim	สภาพดีตามอายุการใช้งาน
	ก้ามเบรค และท่อน้ำมัน Brake Hose Callipers & Pipes	สภาพปกติไม่พบการรั่วซึม
	ผ้าเบรค (หน้า/หลัง) Brake Pads (Front/Rear)	สภาพดีตามอายุการใช้งาน
	จานเบรค Brake Discs (Front/Rear)	ควรเจียจานเบรคครั้งต่อไปที่เปลี่ยนผ้าเบรค
	ดรัมเบรคล้อหลัง Brakes and Drums any No Leakage	สภาพดีตามอายุการใช้งาน
	การทำงานของเบรคมือ Park Brake function	ระยะเวลาทำงานปกติ
	คำแนะนำอื่นๆ Other	N/A

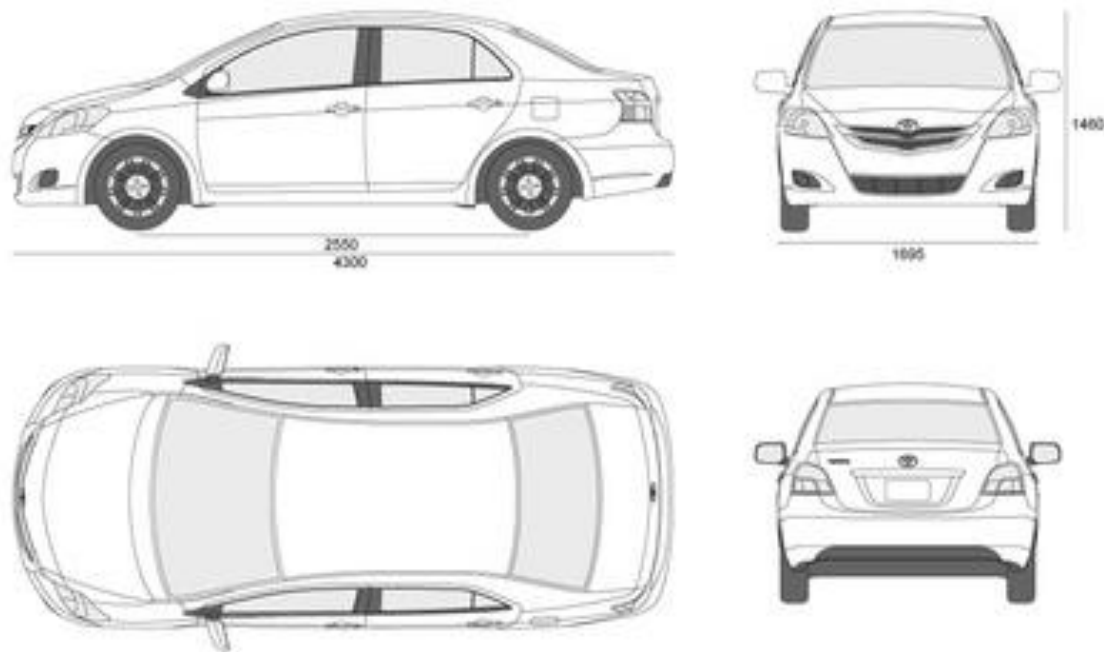
ความหนาสีรอบรถเก๋ง 3,4 และ 5 ประตู -Paint Thickness on 3,4 and 5 door car:

ชิ้นส่วนยานยนต์ (Car Part)	ความหนาสี Paint Thickness (µm)			
	P1	P2	P3	Average
Front Wing (RH)	85	82	90	86
Front Wing (LH)	155	138	147	147
Front Door (RH)	80	78	92	83
Front Door (LH)	213	259	243	238
Rear Door (RH)	71	84	95	83
Rear Door (LH)	92	77	81	83

ชิ้นส่วนยานยนต์ (Car Part)	ความหนาสี Paint Thickness (µm)			
	P1	P2	P3	Average
Rear Wing (RH)	105	78	83	89
Rear Wing (LH)	168	170	170	169
Front Bumper				
Rear Bumper				
Bonnet	79	88	83	83
Roof	81	67	77	75
Boot/Tail Gate	81	82	80	81
