# Vehicle Inspection Report

ยี่ห้อ/รุ่น (Make/Model): HONDA CR-V	วันที่ตรวจสอบรถยนต์ (Date of Inspection): 6.12.60
เลขตัวถัง (VIN): MRHRM2830DP100102	เลขคำขอบริการ (Job No.): I017/0104-008
เลขเครื่องยนต์ (Engine No.): R20A61100140	Vehicle Picture:

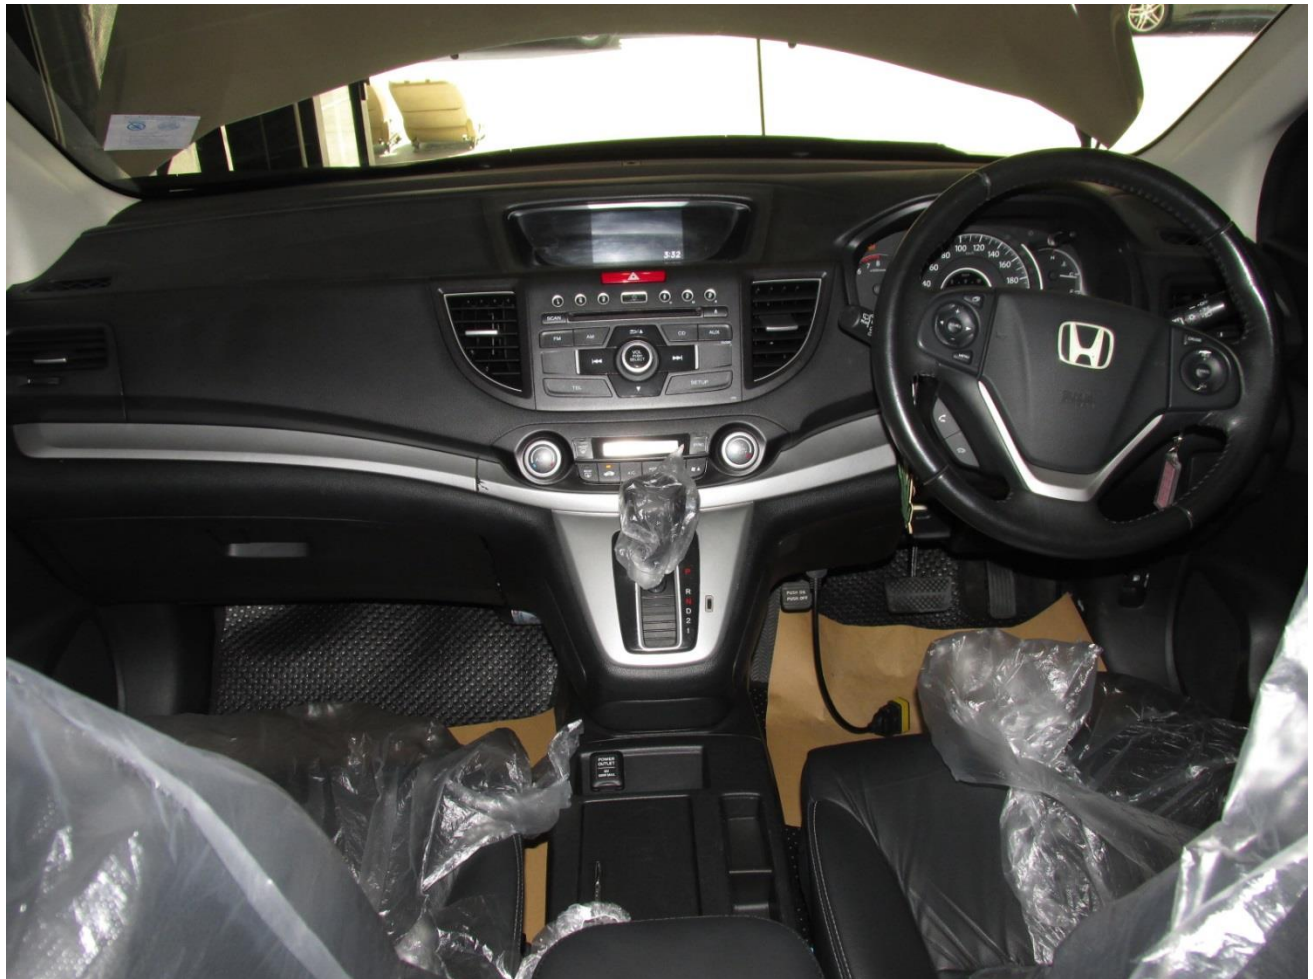
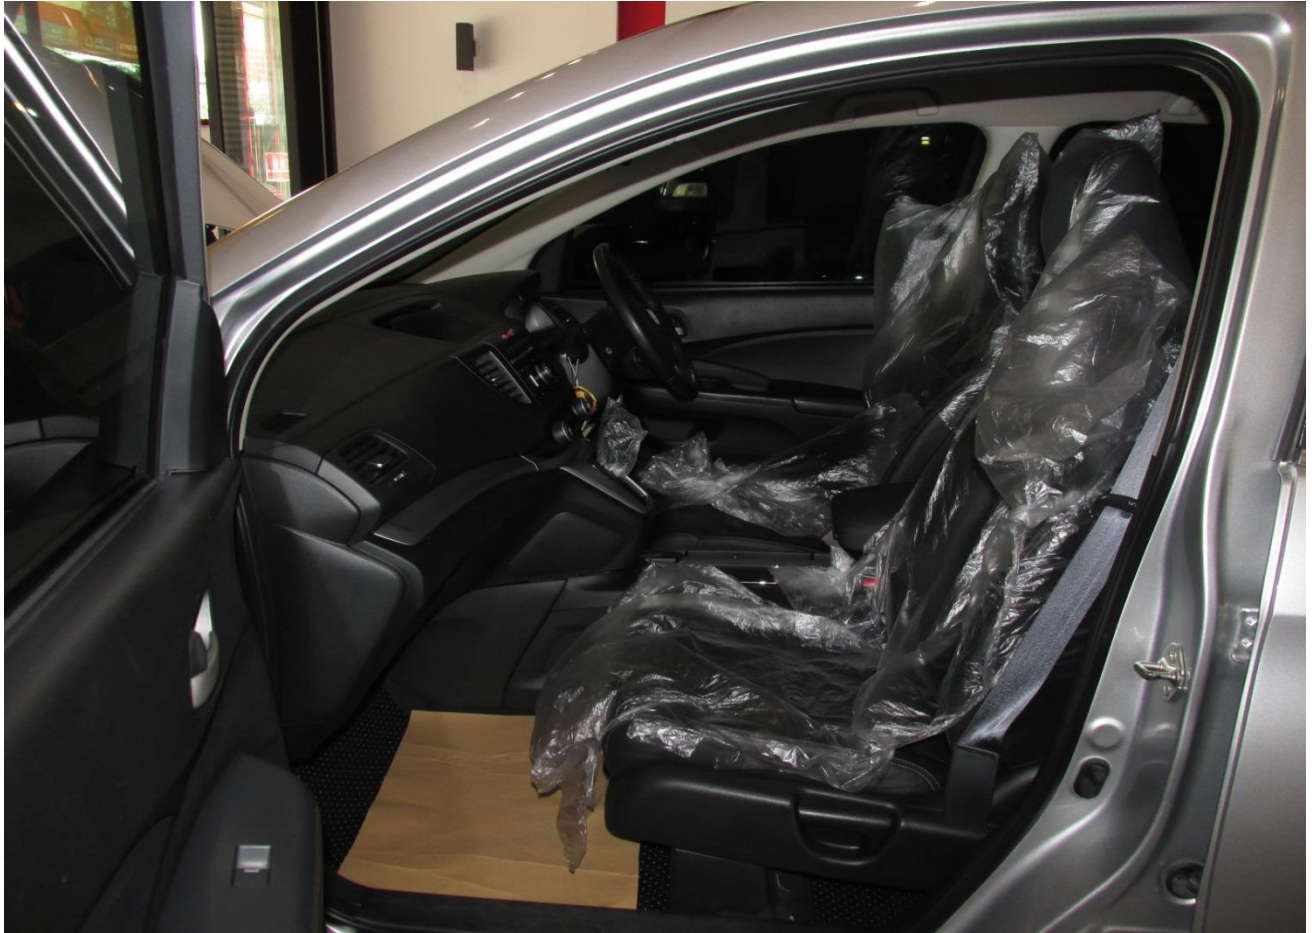
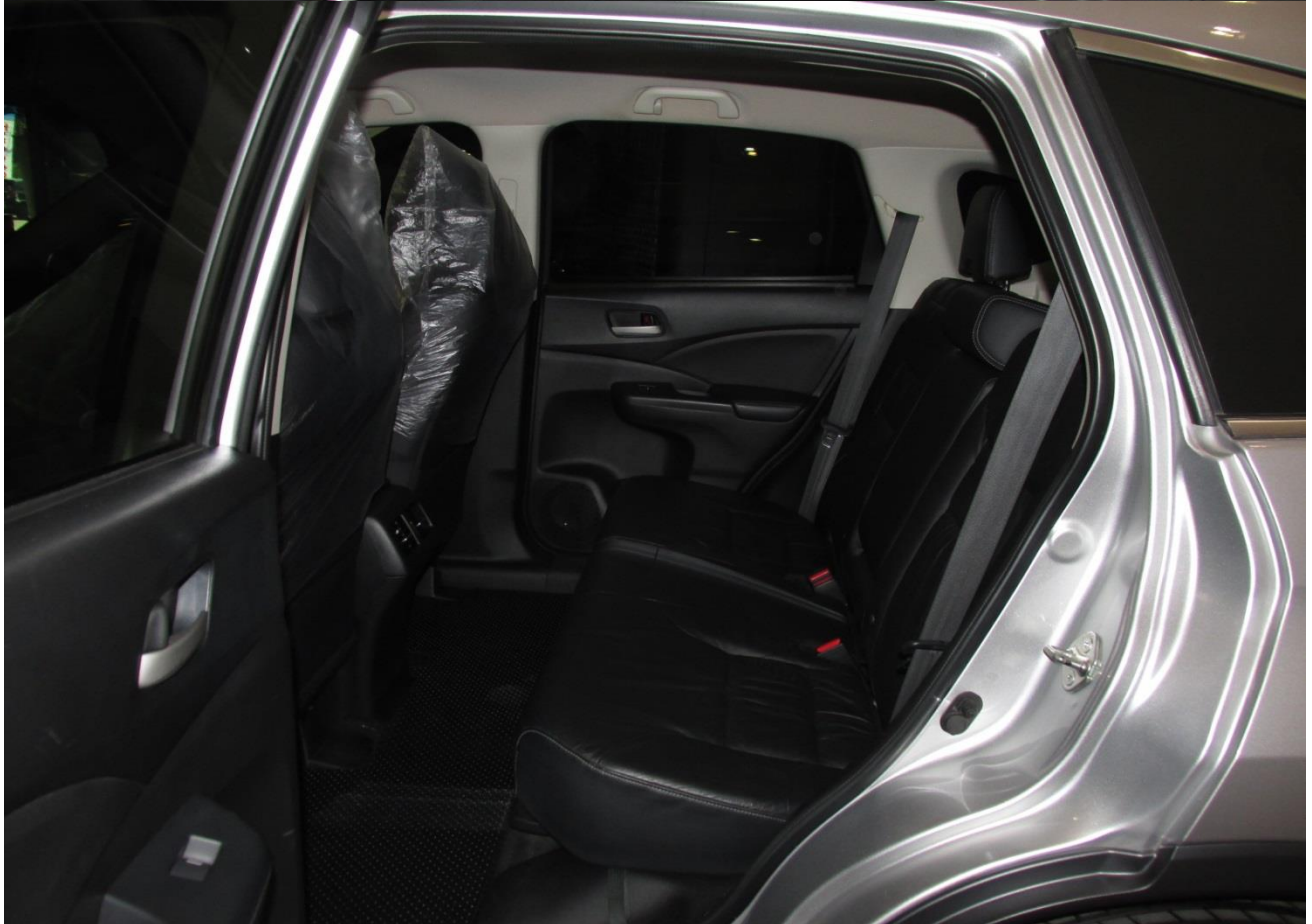
### ภาพภายในด้านหน้า หลัง และ จุดบกพร่อง - Interior Visual Details (Front, Rear and/or Defect):

ที่นั่ง สภาพ Seat Appearance	สภาพดีตามอายุการใช้งาน
 	การทำงาน การปรับ และการล็อคเบาะ Seat Adjust functional	ทำงานได้ดี
 	สภาพ รางใต้เบาะ Seat slide adjust rail	สภาพดีตามอายุการใช้งาน
 	เข็มขัดนิรภัย Seat Belts	สภาพดีตามอายุการใช้งาน
 	แผงคอนโซล Other Trims	สภาพดีตามอายุการใช้งาน
 	เครื่องเสียงภายในรถ Radio/ Multiplayer	เปิด-ปิด ปกติ
 	ลำโพง Speaker working	ทำงานปกติ
 	ไล่ฝ้ากระจกหลัง Rear Window Demister	สภาพดีไม่พบรอยขาด
 	อุปกรณ์ทำความเย็นและความร้อน Air Condition/Heater	ทำงานปกติ
 	ชุดปัดน้ำฝน และระบบฉีดน้ำ Washers & Wipers	ทำงานปกติ
 	แตร Horn	ทำงานปกติ
 	บานพับ และกลอนประตู Doors, Locks & Hinges	สภาพดีเหมาะสมกับอายุการใช้งาน
 	การเปิดประตูจากด้านใน Door Handle (inside)	ทำงานได้ดี
 	สภาพยางขอบประตู Weather Strip	สภาพดีเหมาะสมกับอายุการใช้งาน
 	การทำงานของกระจก Window Operation	ทำงานเปิด-ปิด ปกติ

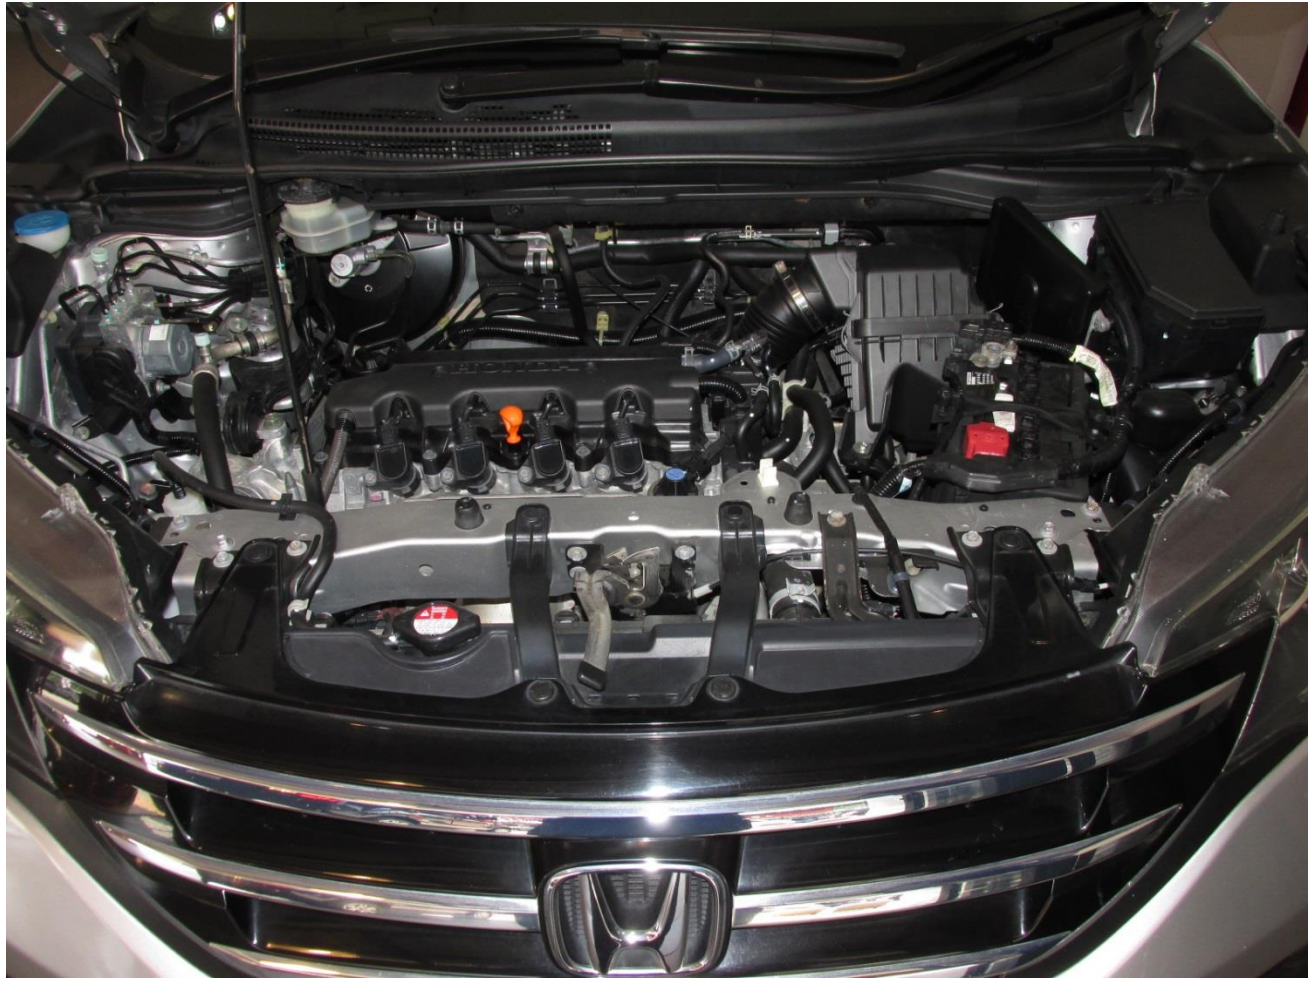
ภาพห้องเครื่อง - Engine Bay Visual Details

เครื่องยนต์ไม่พบการรั่วซึม No any leak on engine	ใช่
 	รถสตาร์ทติดง่าย The car start without struggling	ใช่

การรั่วไหลของน้ำมัน Fluid Leaks	ไม่มี
 	จุดจับยึด Mountings	สภาพดีตามอายุการใช้งาน

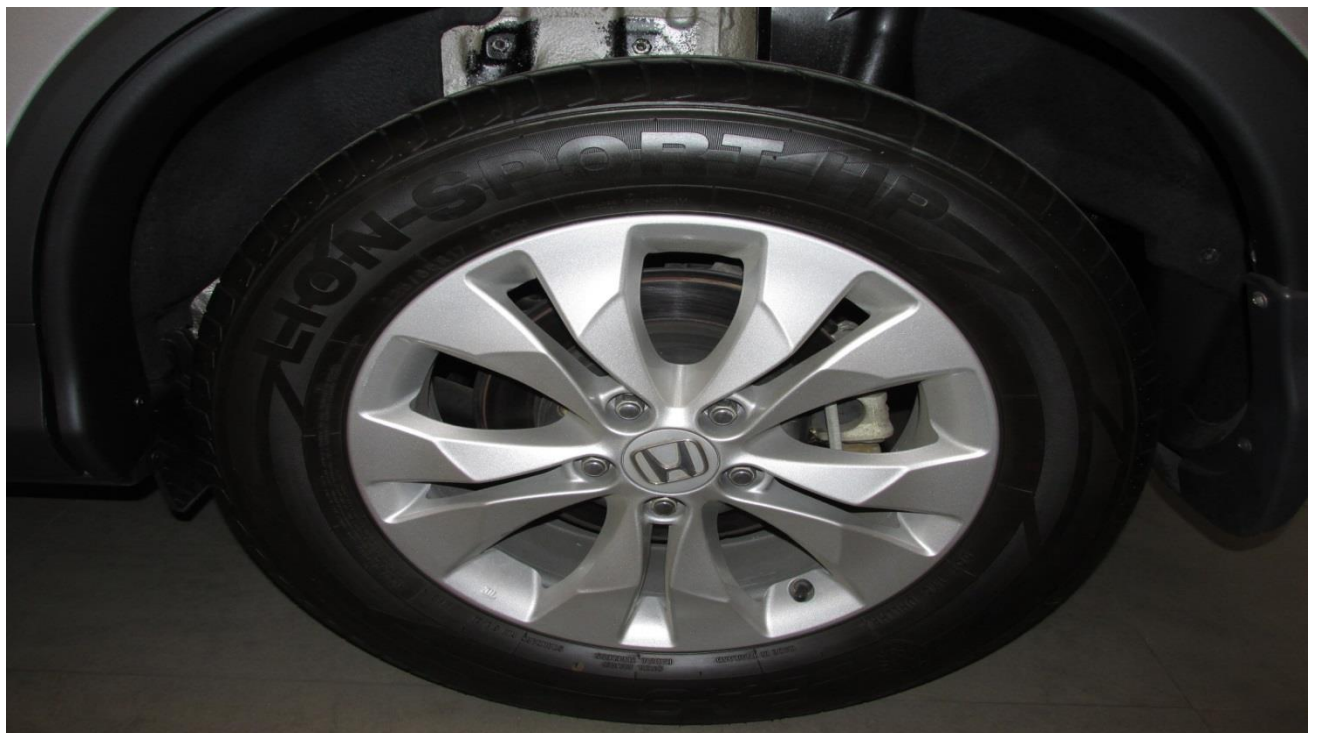
### ภาพโดยรวมของยาง ล้อ และ เบรค - Tyres, Wheels & Brakes Visual Details:

สภาพยางรถยนต์, เดือน/ปี ผลิต Tyres Appearance, Year	ปียางผลิต 0617 ยางสภาพดี
 	สภาพล้อรถ Wheel Rims Appearance	สภาพดีตามอายุการใช้งาน
 	ยางอะไหล่ และล้อ Spare Tyre & Rim	มีประจำรถ

ก้ามเบรค และท่อน้ำมัน Brake Hose Callipers & Pipes	สภาพปกติไม่พบการรั่วซึม

ผ้าเบรค (หน้า/หลัง) Brake Pads (Front/Rear)	สภาพดีตามอายุการใช้งาน

จานเบรค Brake Discs (Front/Rear)	ควรเจียจานเบรคครั้งต่อไปที่เปลี่ยนผ้าเบรค

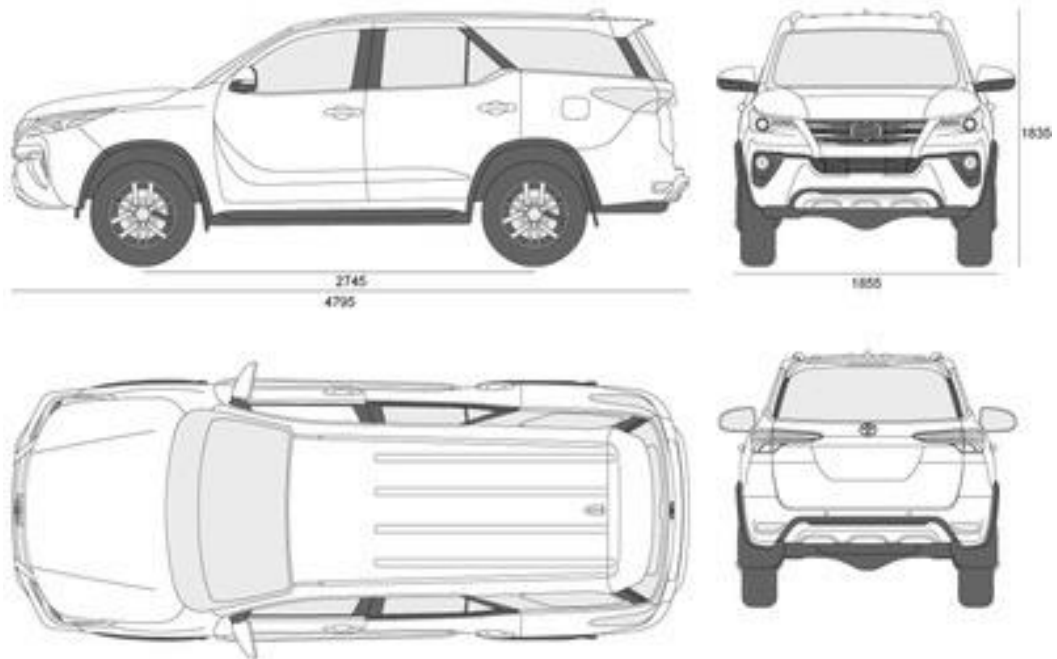
ความหนาสีรถ SUV, MPV - Paint Thickness on SUV, MPV vehicle:

ชิ้นส่วนยานยนต์ (Car Part)	ความหนาสี Paint Thickness (µm)			
	P1	P2	P3	Average
Front Wing (RH)	369	337	349	352
Front Wing (LH)	169	165	171	168
Front Door (RH)	261	204	215	227
Front Door (LH)	160	146	155	154
Rear Door (RH)	148	150	160	153
Rear Door (LH)	182	176	166	175

ชิ้นส่วนยานยนต์ (Car Part)	ความหนาสี Paint Thickness (µm)			
	P1	P2	P3	Average
Rear Wing (RH)	164	152	146	154
Rear Wing (LH)	269	336	290	298
Front Bumper	-	-	-	-
Rear Bumper	-	-	-	-
Bonnet	228	226	216	223
Roof	87	88	91	89
Boot/Tail Gate	85	108	107	100
