# Vehicle Inspection Report

ยี่ห้อ/รุ่น (Make/Model): LEXUS IS250 LUXURY	วันที่ตรวจสอบรถยนต์ (Date of Inspection): 29.8.60
เลขตัวถัง (VIN): JTHBK262405157801	เลขคำขอบริการ (Job No.) : I017/032-020
เลขเครื่องยนต์ (Engine No.): 4GR-0773649	Vehicle Picture:

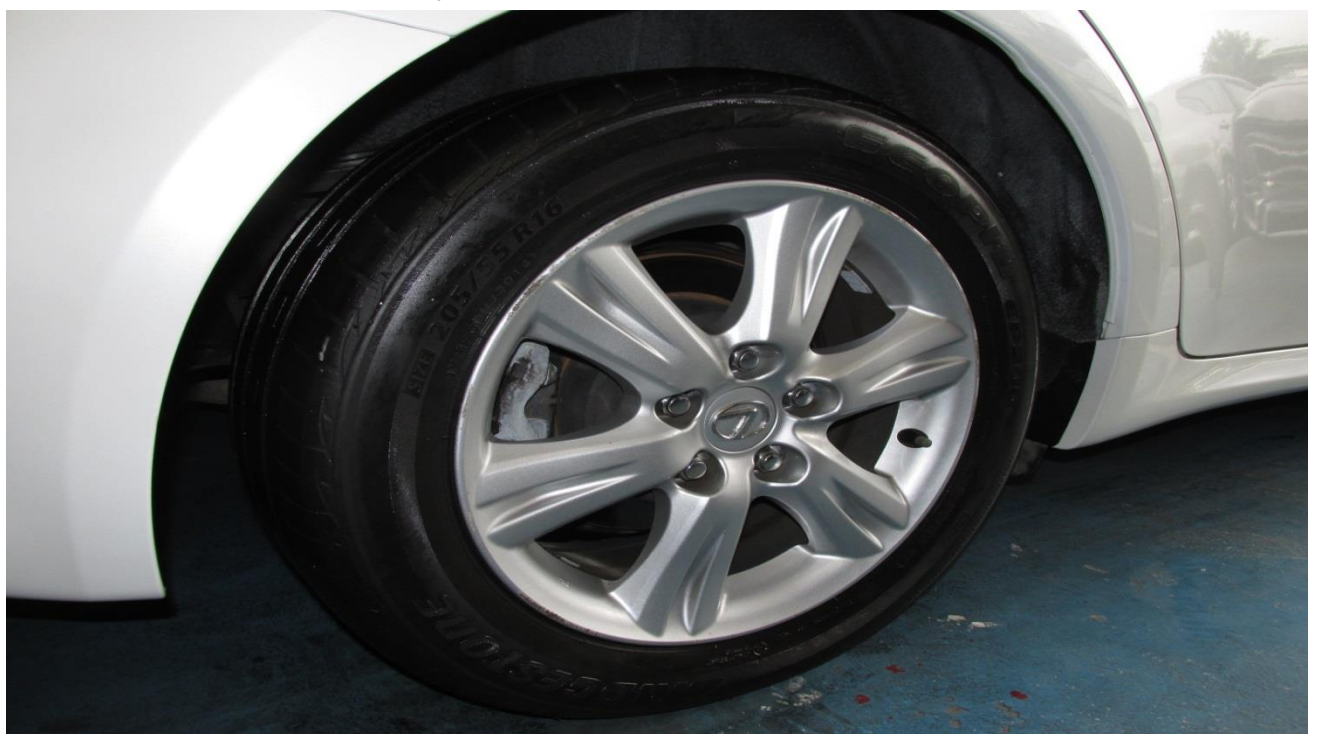
### ภาพโดยรวมของยาง ล้อ และ เบรค - Tyres, Wheels & Brakes Visual Details:

สภาพยางรถยนต์, เดือน/ปี ผลิต Tyres Appearance, Year	ปียางผลิต 3014 ยางสภาพพอใช้แนะนำให้เปลี่ยนใหม่

จานเบรค Brake Discs (Front/Rear)	ควรเจียจานเบรคครั้งต่อไปที่เปลี่ยนผ้าเบรค
