## Vehicle Inspection Report สรุปผลการตรวจสภาพรถ (Inspection Summary)

1022/0134-10

SUZUKI Swift 1.2 GL Hatchback

Aug 26, 2022

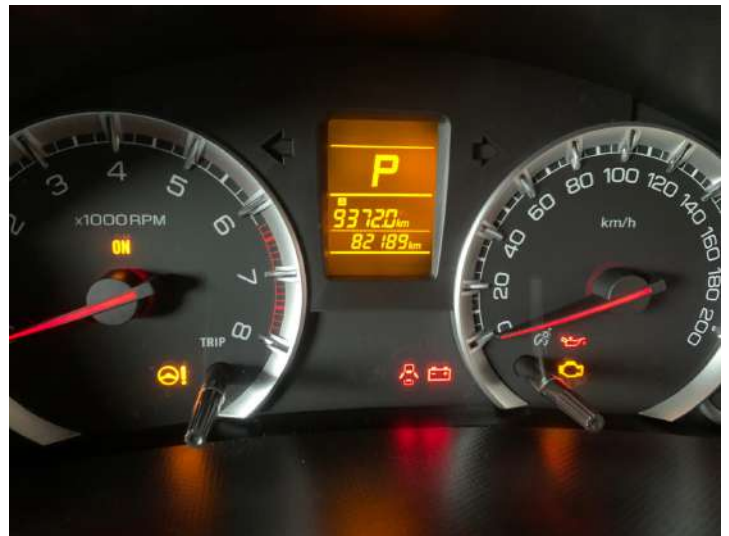
### รูปเลขไมล์ (Mileage Picture) : ▾

ระยะการใช้งาน (Mileage) :

82,189

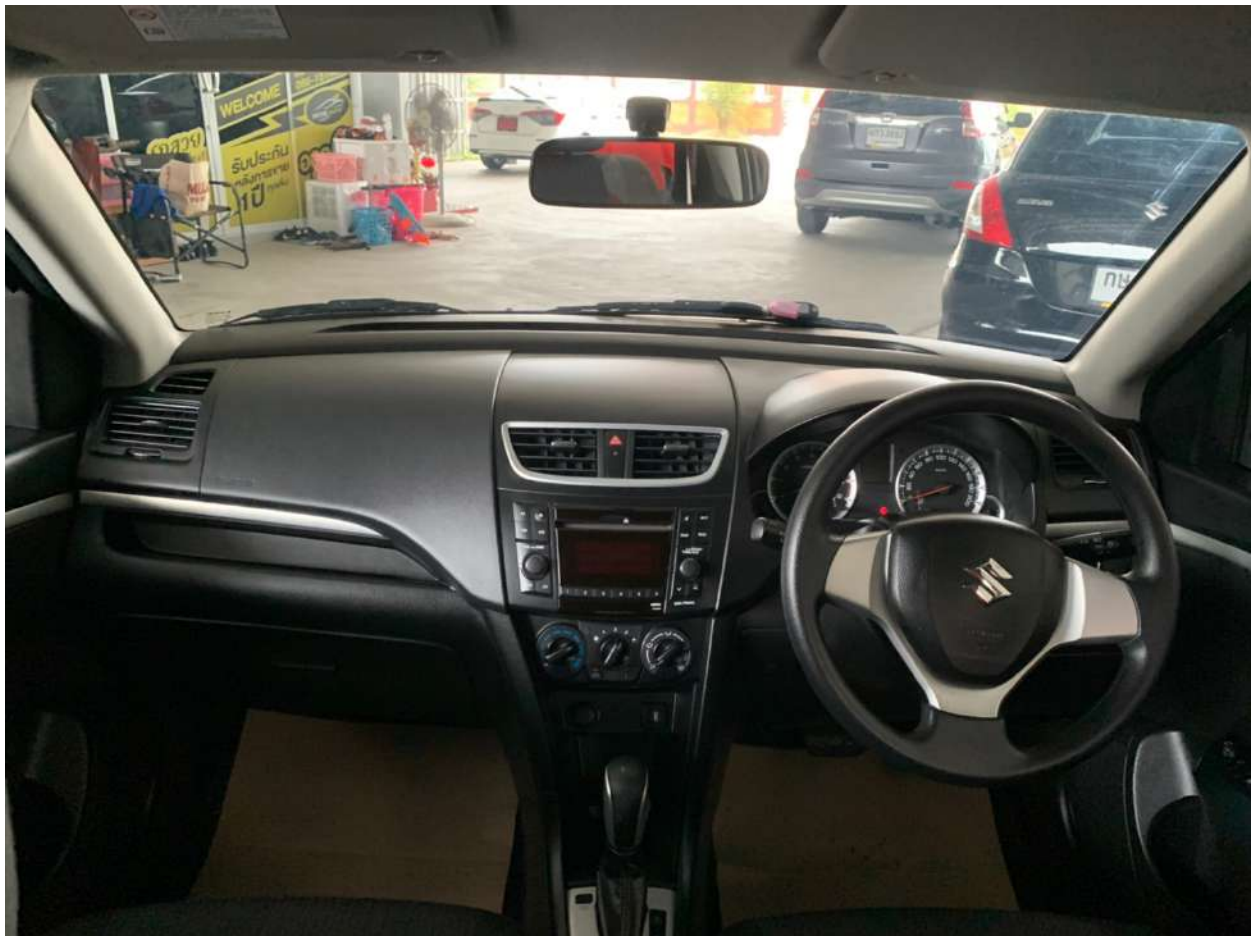
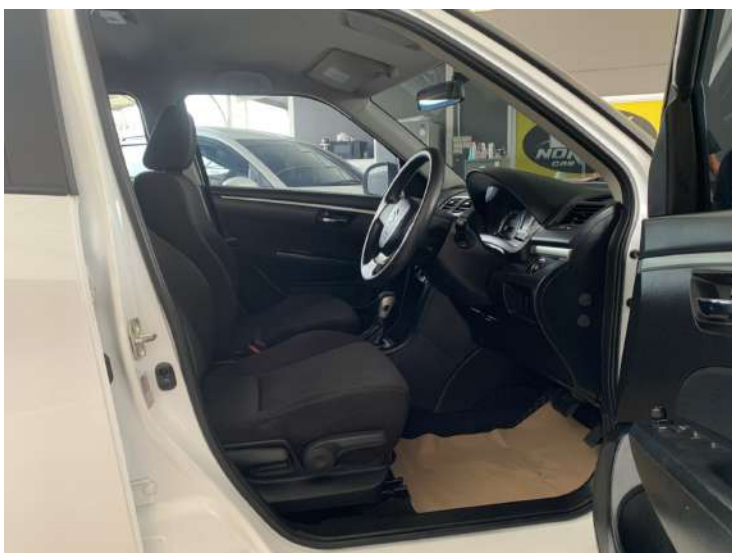
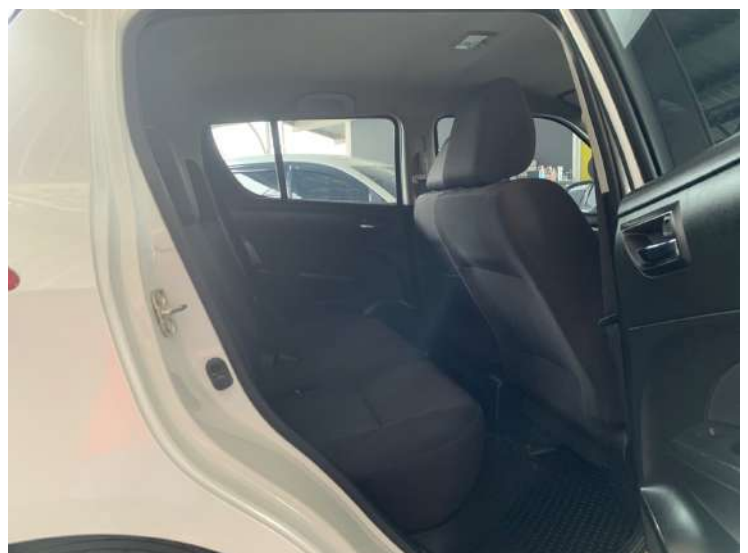
### ภาพภายใน

ประเมินสภาพรวม: ผ่าน  
"อุปกรณ์หลัก/อุปกรณ์เสริมขณะขับชี้:  
✓ ระบบปรับอากาศ [ผ่าน]  
✓ ไฟส่องสว่าง [ผ่าน]  
✓ ไฟเลี้ยว/ไฟฉุกเฉิน [ผ่าน]  
✓ หน้าปัดและมาตรวัด [ผ่าน]  
✓ เข็มชี้ดัดนิรภัย [ผ่าน]  
✓ แตร [ผ่าน]  
✓ เครื่องเล่นเพลง [ผ่าน]  
✓ ระบบปัดน้ำฝน [ผ่าน]  
✓ เบาะนั่งยึดแน่น [ผ่าน]  
✓ กระฉกไฟฟ้า [ผ่าน]"

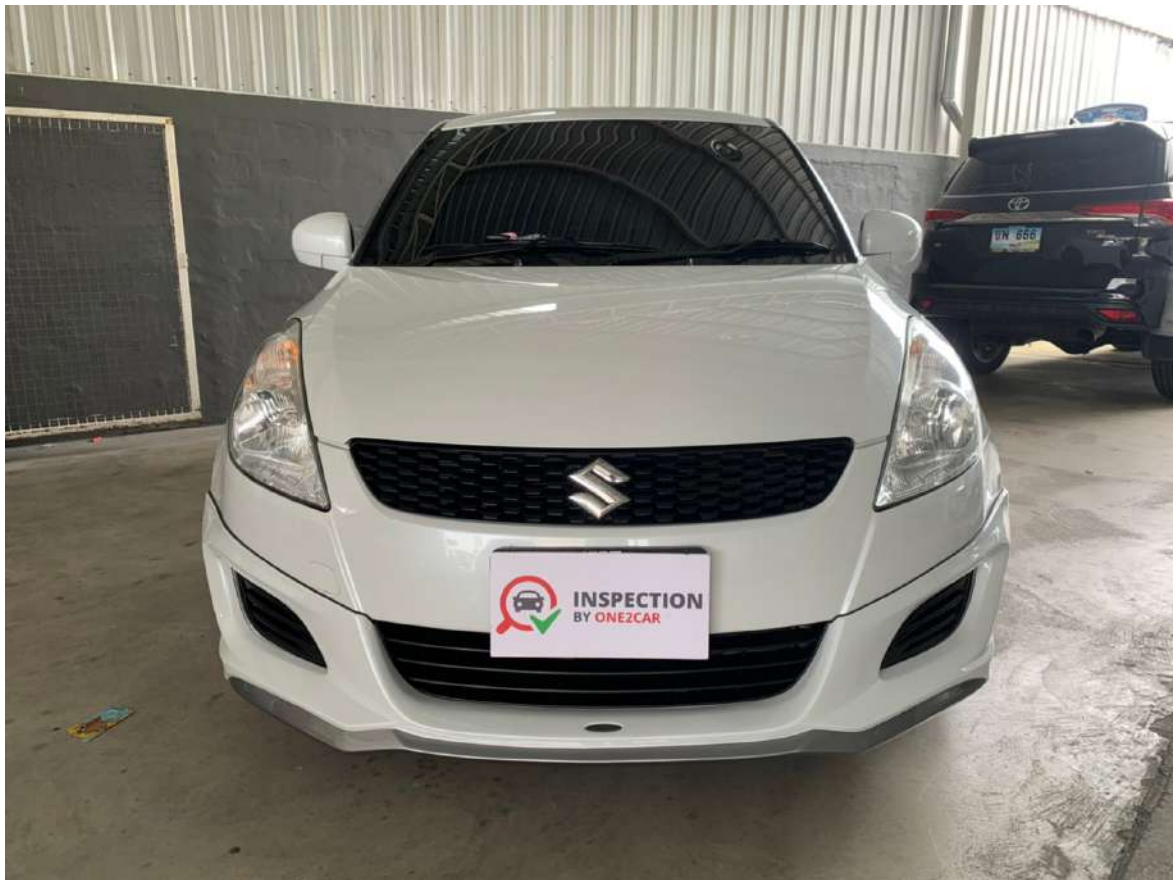
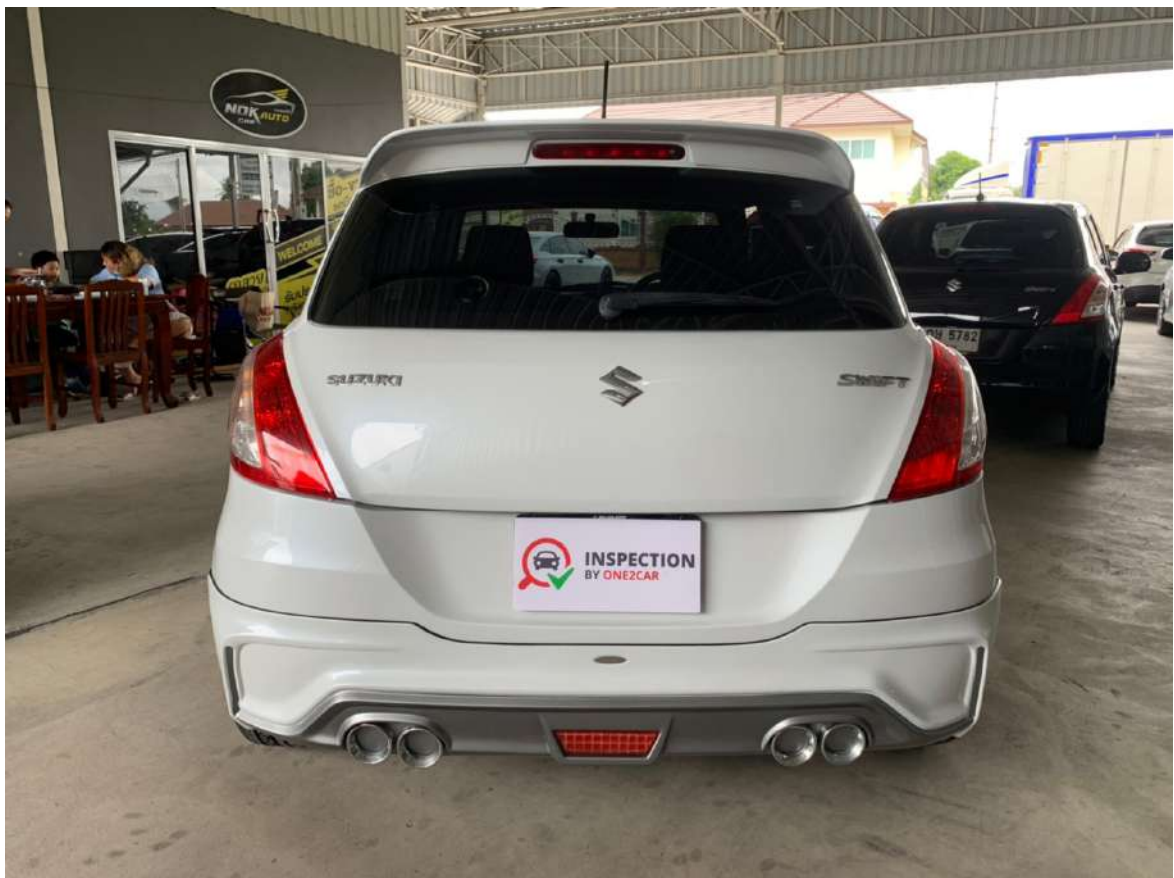
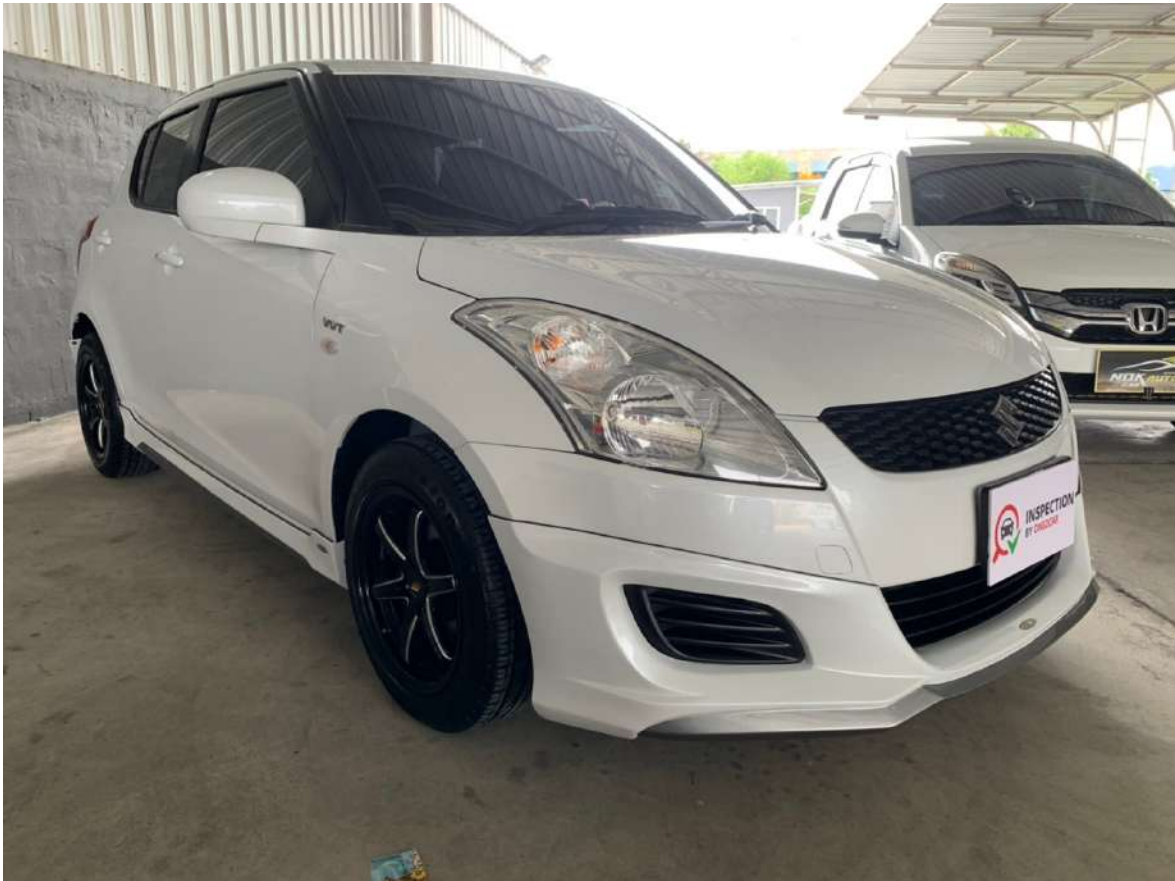
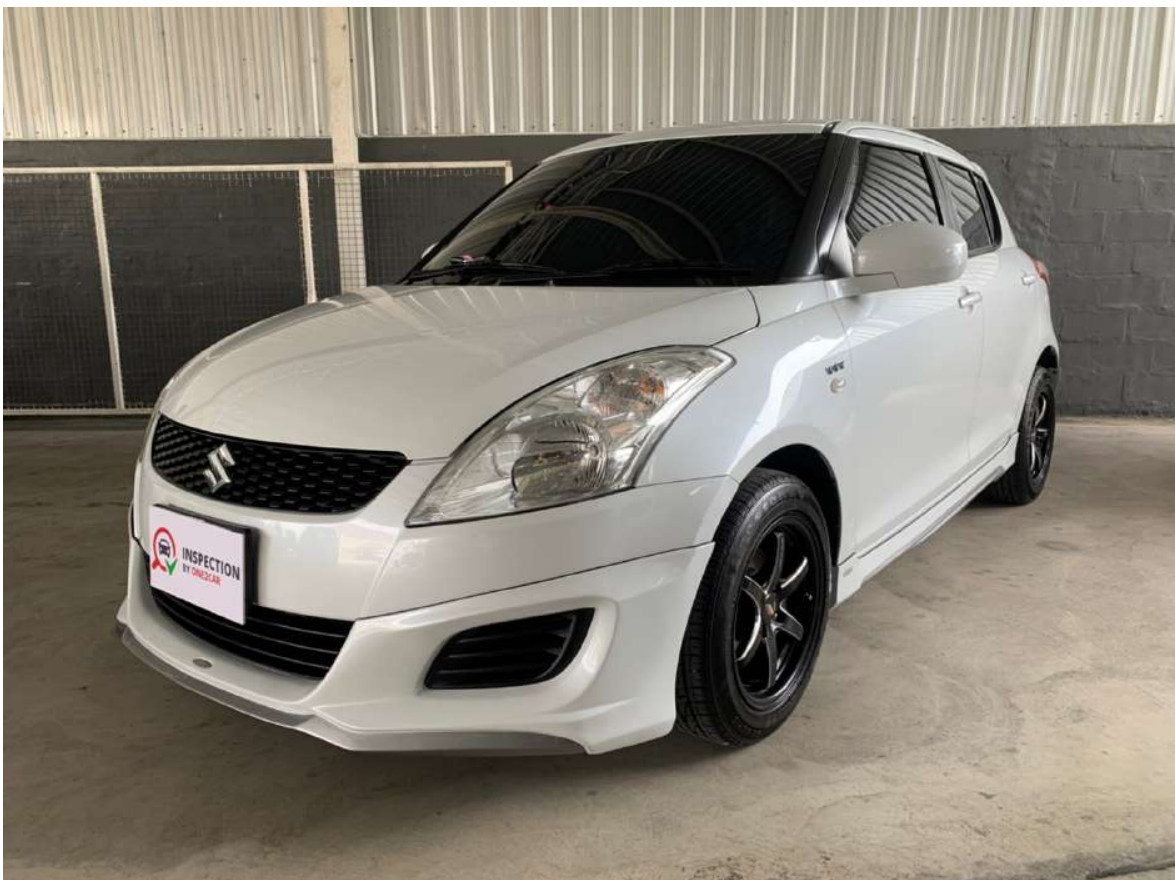
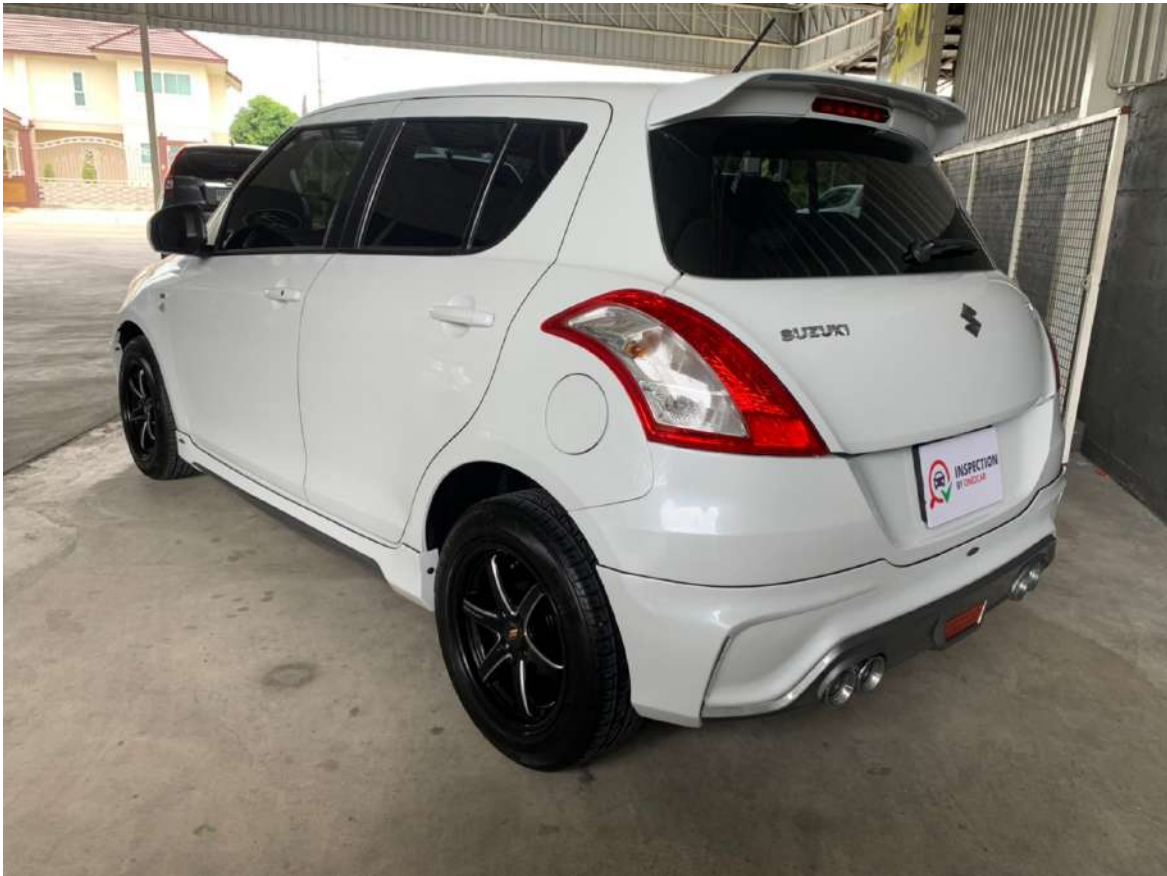
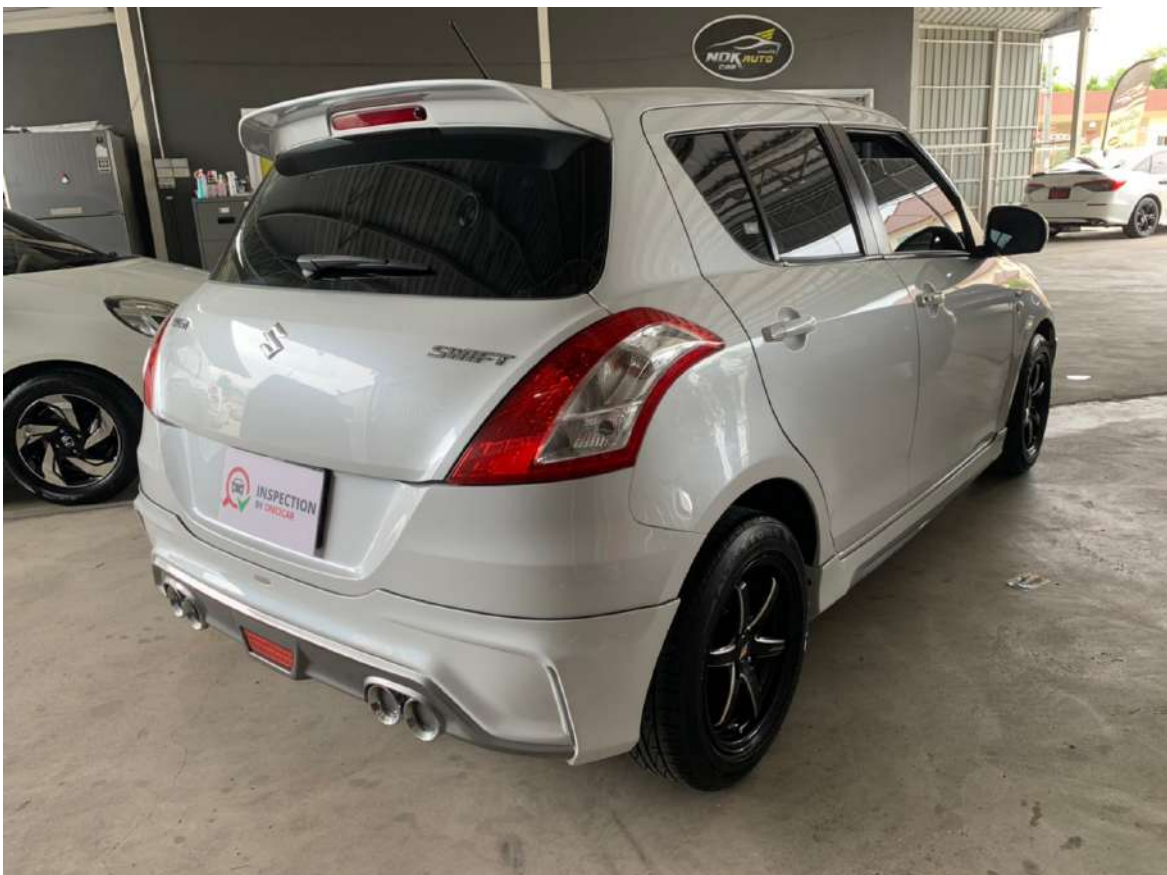
### ภาพภายนอก

ประเมินสภาพรวม: ผ่าน  
"รายการที่รอการแก้ไข: ไม่พบรายการแก้ไข  
ชิ้นส่วนประกอบตัวถังรถ  
✓ แผ่นเพลทเลขตัวถังมองเห็นได้ชัดเจน  
✓ ชิ้นส่วนประกอบตัวถังรถ ผ่านการวัดค่าความหนาของสีแล้ว  
✓ สีรถตรงตามเสาเอกซอสารถะเบียบ"

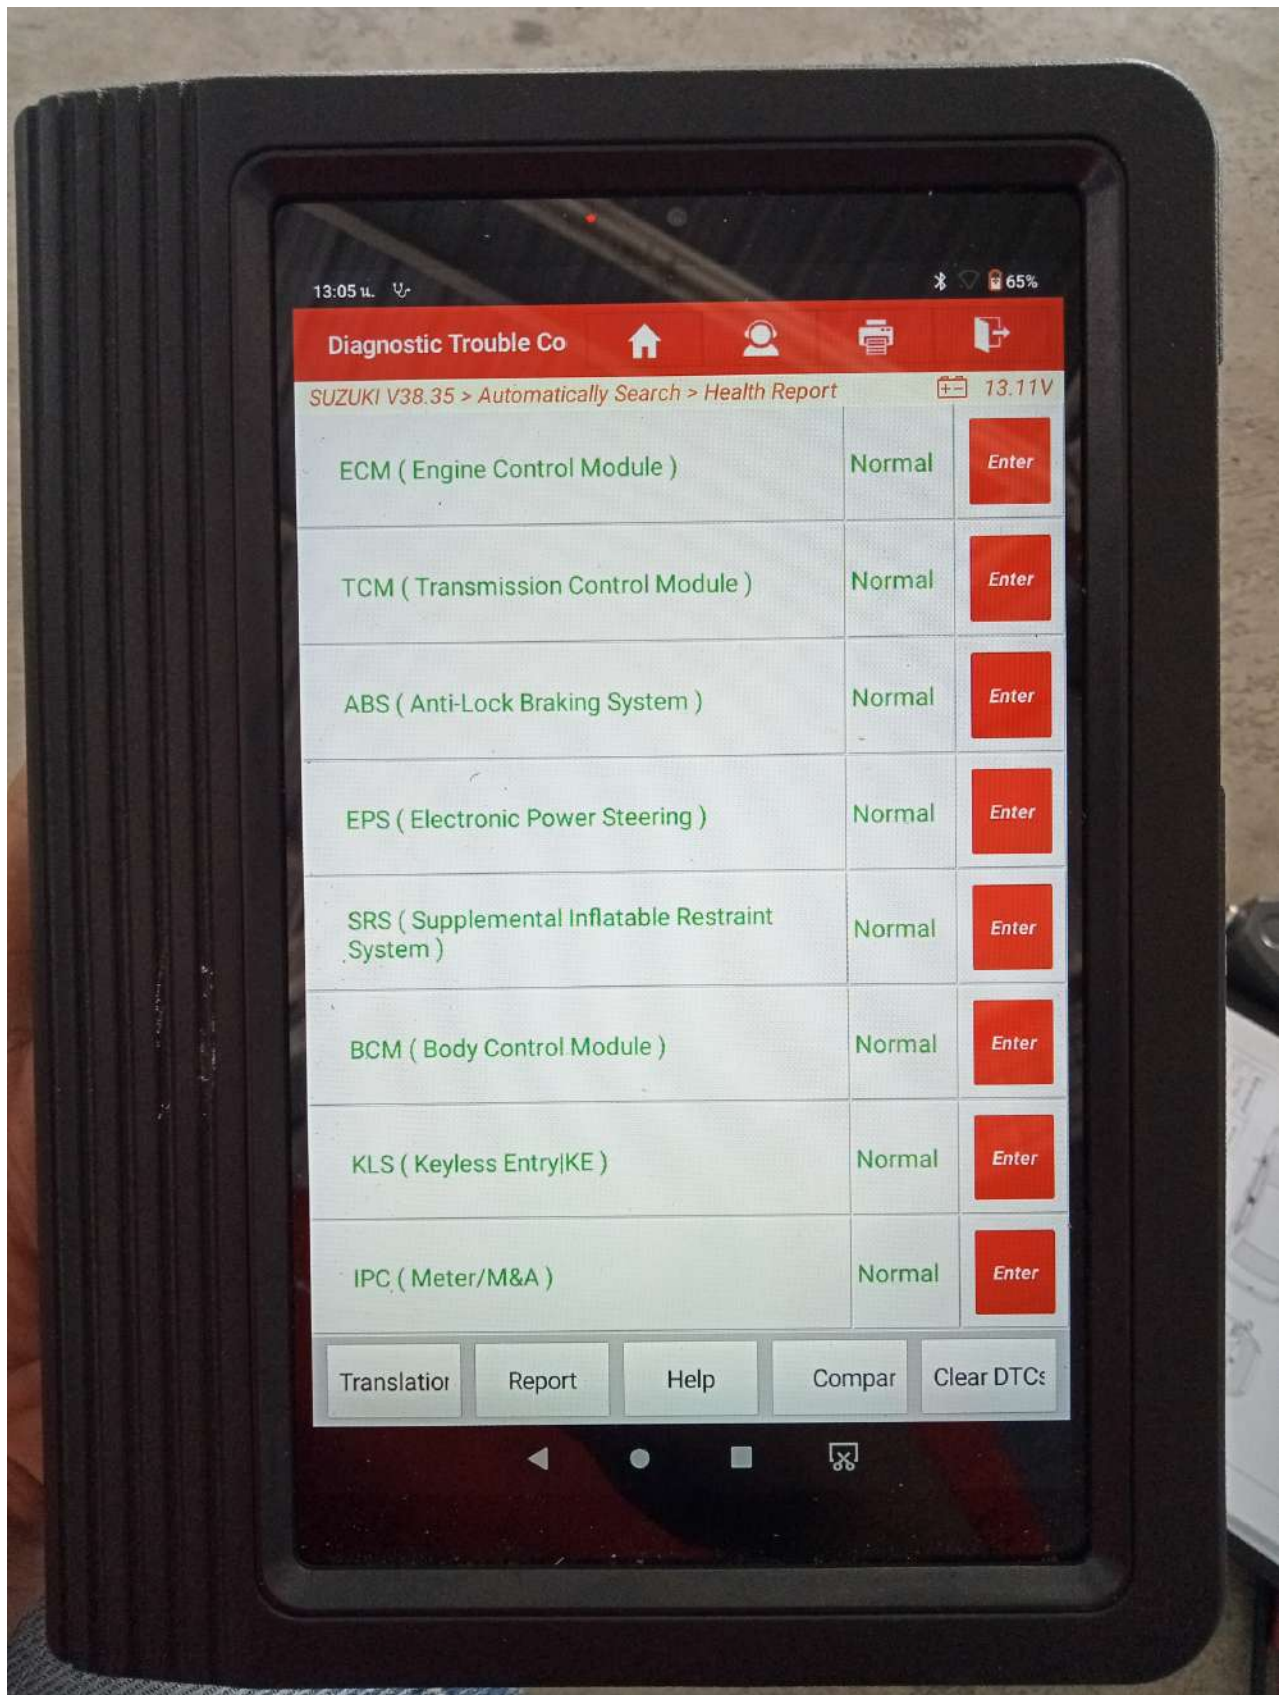
ภาพ OBD

1.5 การวินิจฉัยผ่านทาง OBD On-Board Diagnostics (OBD)

ดี (Good)
