# Vehicle Inspection Report

ยี่ห้อ/รุ่น (Brand/Model): TOYOTA YARIS 1.5 G AT	วันที่ตรวจสอบรถยนต์(Date of Inspection): 21-09-61
หมายเลขตัวถัง (VIN): MR054HY9104102378	เลขคำขอบริการ (Job No.) : I018/085-038
หมายเลขเครื่องยนต์ (Engine No.):1NZ-Y805824	Vehicle Picture:  
ปีที่ผลิต (Build Date): 2013	
สีรถ(Color): ดำ	
ระยะทางการใช้งาน (Mileage): 145,126 ก.ม.	
หมายเลขทะเบียน (No. Plate): 2กฒ 2135	
วันครบกำหนดชำระภาษี (Registration Expiry): 15 ก.ค. 62	
ชื่อลูกค้า Customer Name:คุณ ราชัน	
ที่อยู่ (Address): ลาดพร้าว	
โทรศัพท์(Tel):	
สถานที่ตรวจสอบรถ (Inspection Place): REGENT HOME CAR

<b>ข้อคิดเห็นทั่วไป (General Comments):</b> รถสภาพดี โครงสร้างไม่เคยอุบัติเหตุ ไม่เคยจมน้ำและไฟไหม้
--

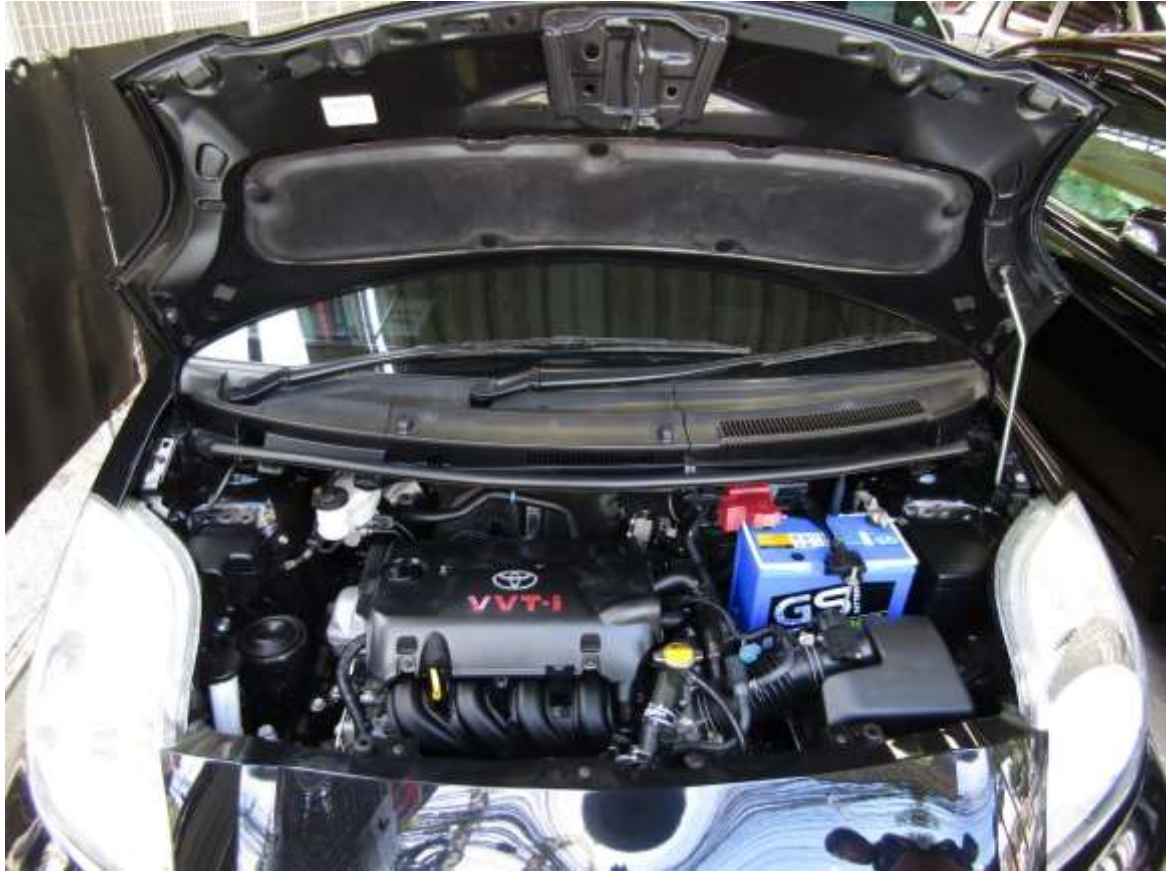
ภาพห้องเครื่อง - Engine Bay Visual Details:

การทดสอบ แบตเตอรี่ Battery Test	<table border="1"> <thead> <tr> <th colspan="2">Battery Test</th> </tr> </thead> <tbody> <tr> <td>Voltage</td> <td>12.42 V</td> </tr> <tr> <td>Rating</td> <td>335 CCA</td> </tr> <tr> <td>Current</td> <td>366 CCA</td> </tr> <tr> <td>Internal resistance</td> <td>7.41 mΩ</td> </tr> <tr> <td>State of Charge</td> <td>62 %</td> </tr> <tr> <td>State of Health</td> <td>100 %</td> </tr> <tr> <td>Status</td> <td>Great</td> </tr> <tr> <td>Test Date</td> <td>21.09.61</td> </tr> </tbody> </table>	Battery Test		Voltage	12.42 V	Rating	335 CCA	Current	366 CCA	Internal resistance	7.41 mΩ	State of Charge	62 %	State of Health	100 %	Status	Great	Test Date	21.09.61	<table border="1"> <thead> <tr> <th colspan="2">Charging System Test at 2000 rpm</th> </tr> </thead> <tbody> <tr> <td>Voltage</td> <td>13.78 V</td> </tr> <tr> <td>Status</td> <td>Normal</td> </tr> <tr> <th colspan="2">Start System Test</th> </tr> <tr> <td>Start Voltage</td> <td>9.87 V</td> </tr> <tr> <td>Status</td> <td>Normal</td> </tr> <tr> <th colspan="2">Max. Load Test at 2000 rpm</th> </tr> <tr> <td>Max. Load Voltage</td> <td>13.47 V</td> </tr> <tr> <td>Status</td> <td>Normal</td> </tr> </tbody> </table>	Charging System Test at 2000 rpm		Voltage	13.78 V	Status	Normal	Start System Test		Start Voltage	9.87 V	Status	Normal	Max. Load Test at 2000 rpm		Max. Load Voltage	13.47 V	Status	Normal

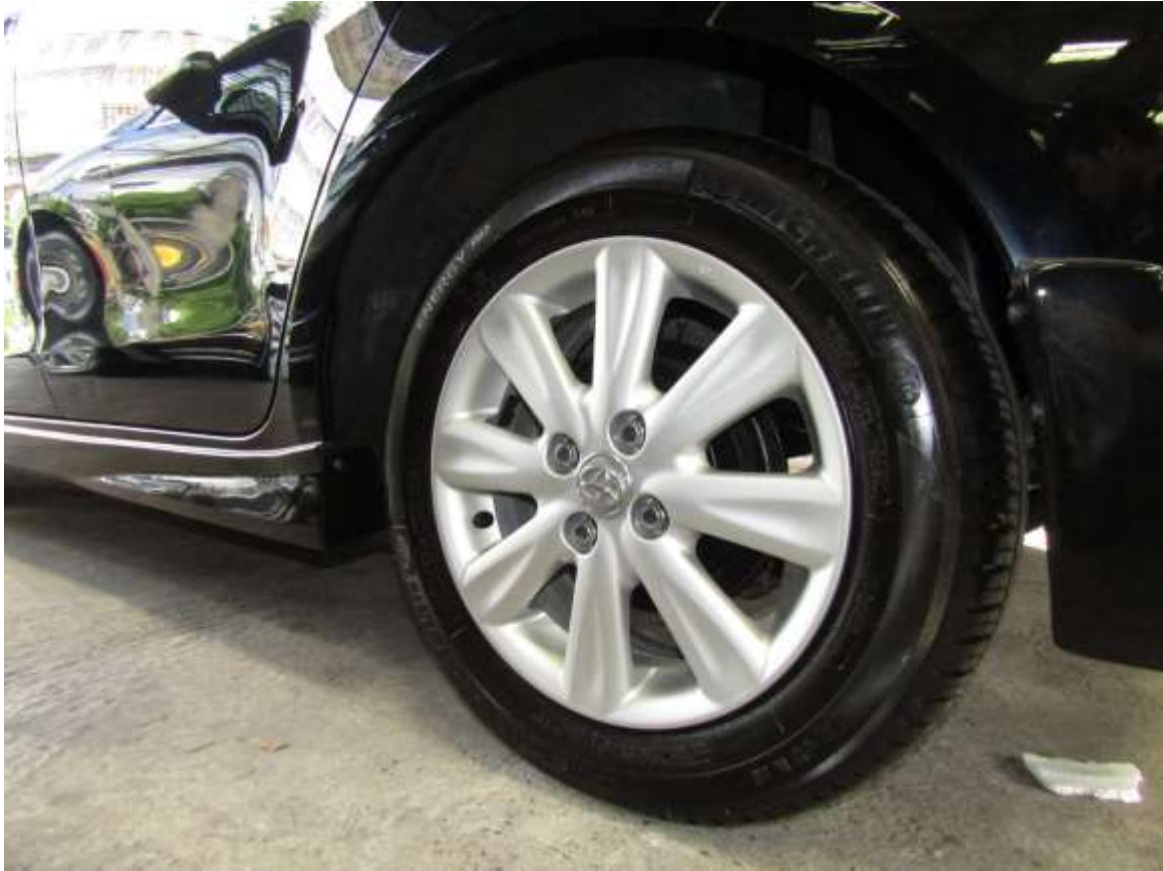
ภาพโดยรวมของยาง ล้อ และ เบรค - Tyres, Wheels & Brakes Visual Details:

สภาพยางรถยนต์, สัปดาห์/ปี ผลิต Tyres Appearance, Year	2017
 	สภาพล้อรถ Wheel Rims Appearance	สภาพตามอายุการใช้งาน

ยางอะไหล่ และล้อ Spare Tyre & Rim	สภาพตามอายุการใช้งาน
 	คาลลิเปอร์เบรค และท่อน้ำมัน Brake Hose Callipers & Pipes	สภาพปกติไม่พบการรั่วซึม
 	ผ้าดิสเบรค (หน้า/หลัง) Brake Pads (Front/Rear)	สภาพตามอายุการใช้งาน
 	จานดิสเบรค Brake Discs (Front/Rear)	ควรเจียจานเบรคครั้งต่อไปที่เปลี่ยนผ้าเบรค
 	ดรัมเบรคล้อหลัง Brakes and Drums any No Leakage	สภาพตามอายุการใช้งาน
 	การทำงานของเบรคมือ Park Brake function	ระยะการทำงานปกติ
 	คำแนะนำอื่นๆ Other	N/A
