I023/0035-12

Mitsubishi Triton 2.5 SINGLE GL Pickup

Feb 15, 2023

## Vehicle Inspection Report สรุปผลการตรวจสอบสภาพ (Inspection Summary)

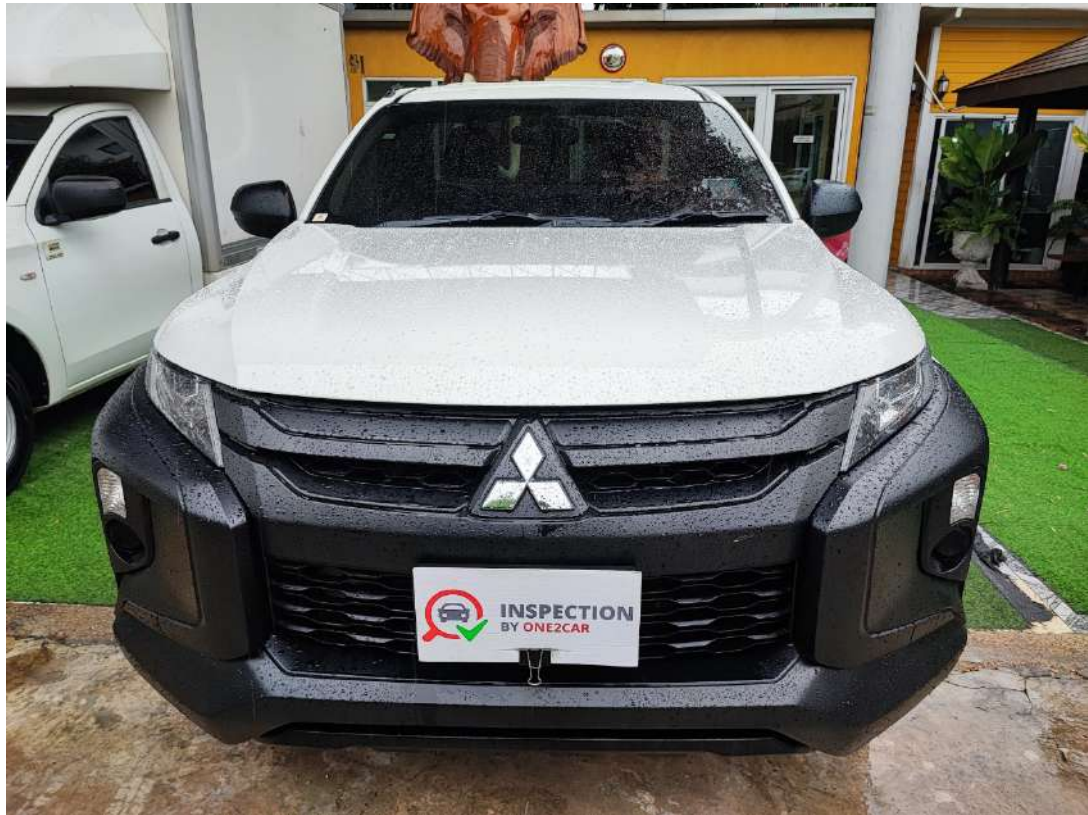
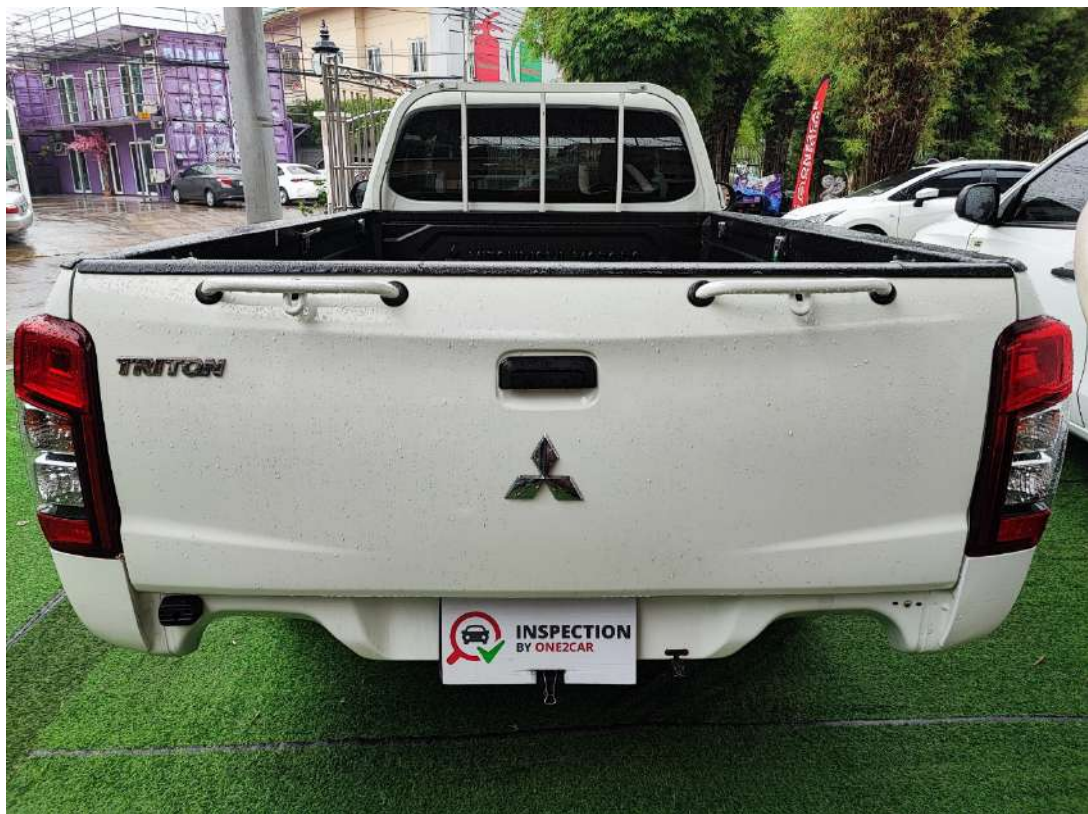
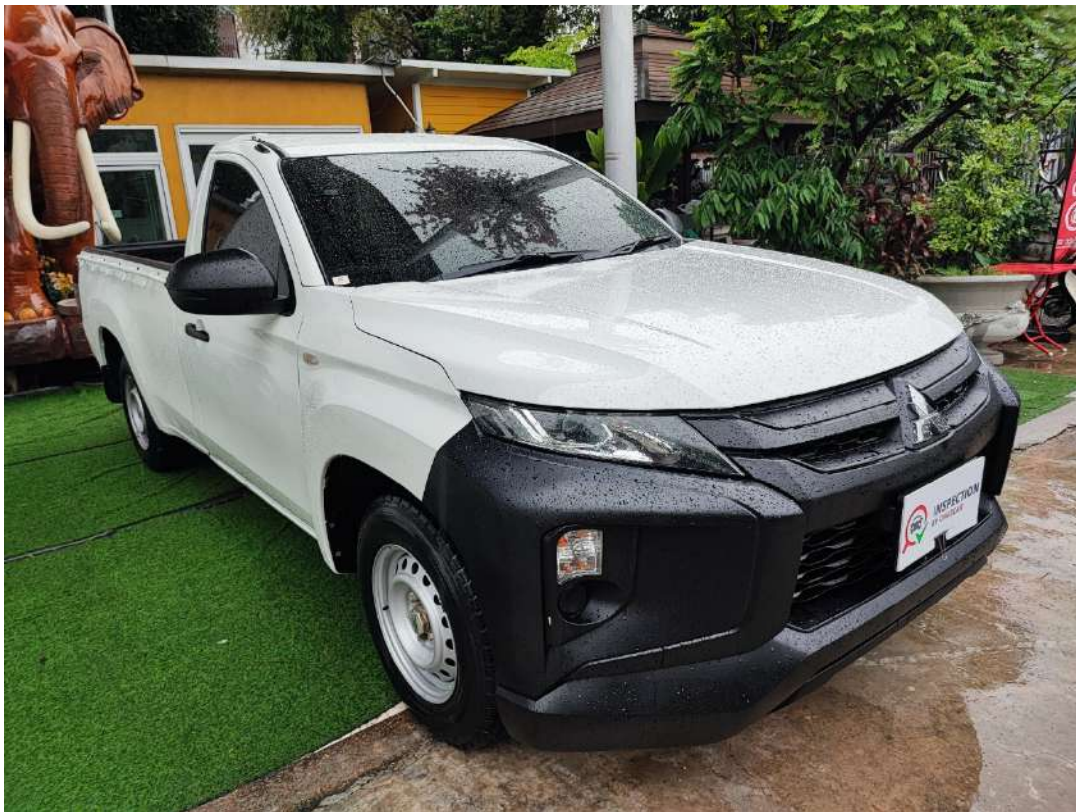
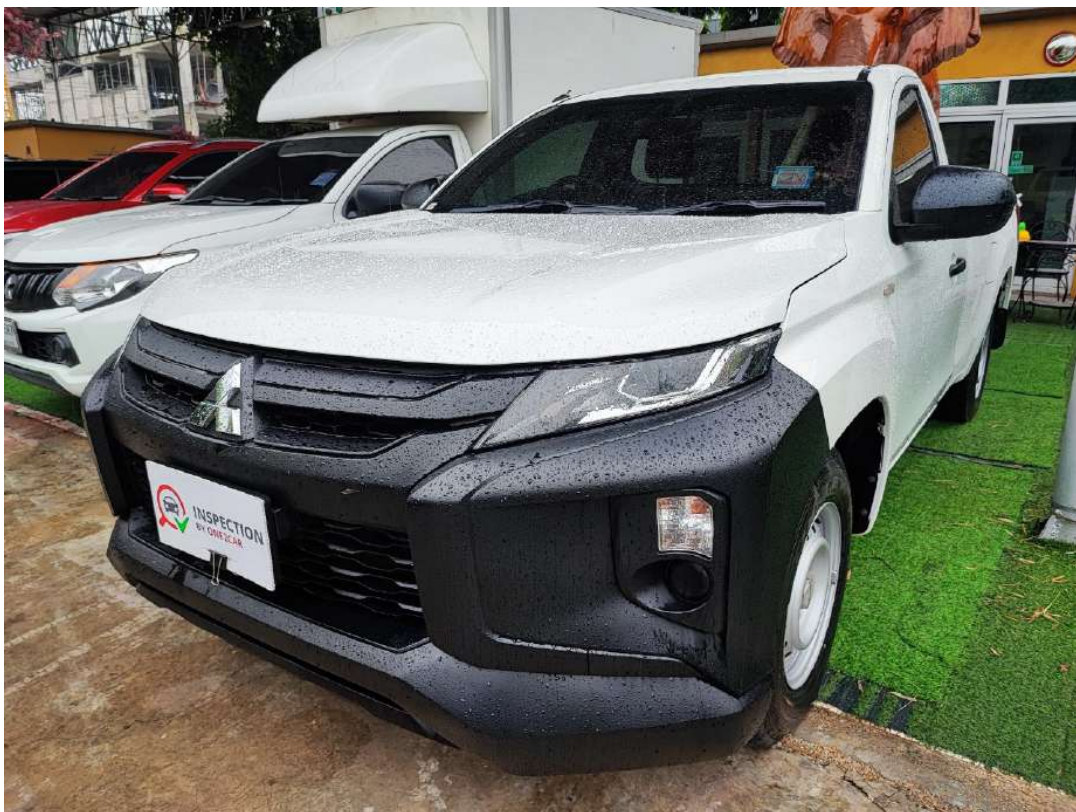
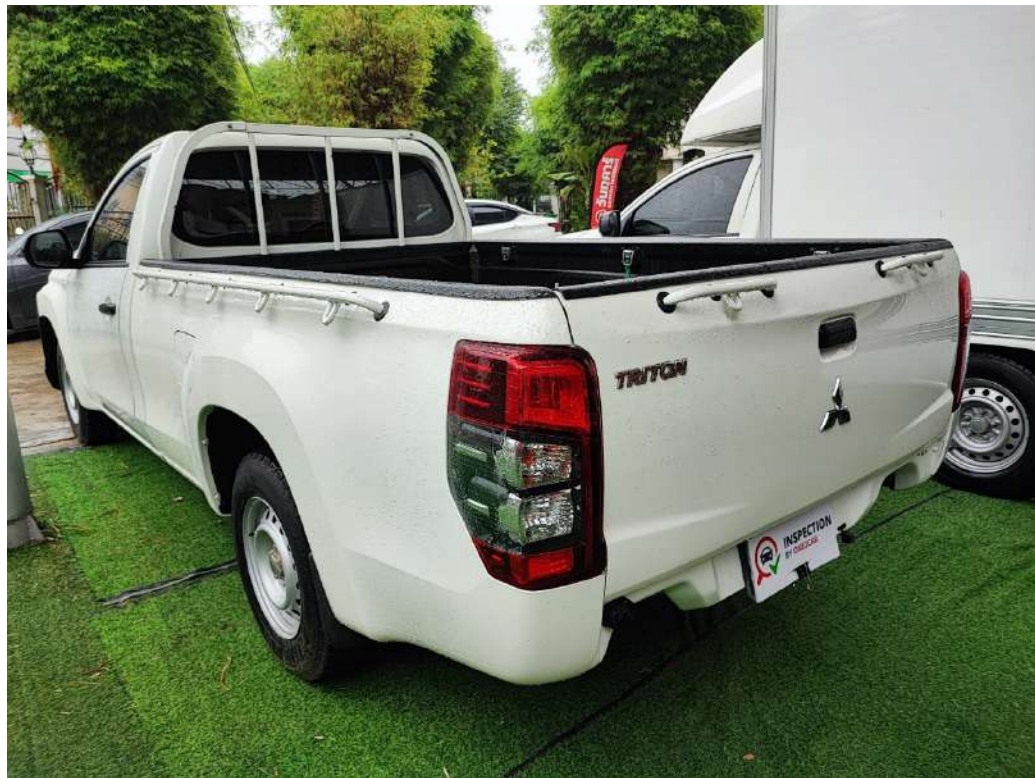
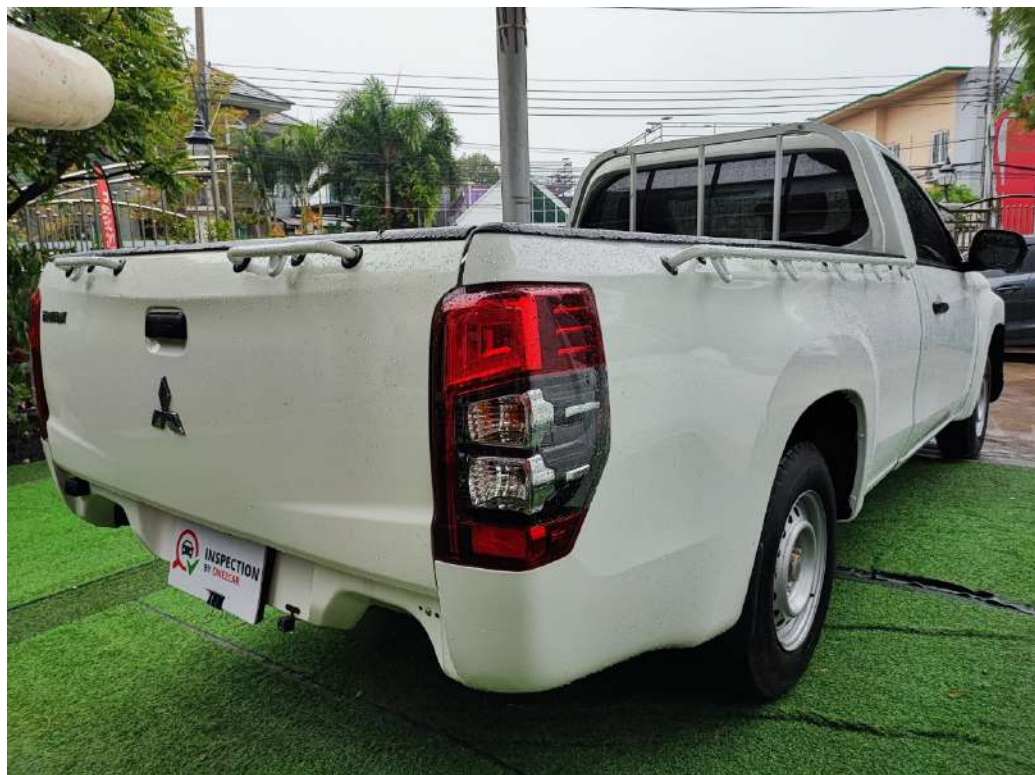
### ภาพภายนอก

ประเมินสภาพรวม: ผ่าน  
 "รายการที่รอการแก้ไข: ไม่พบรายการแก้ไข  
 ชิ้นส่วนประกอบตัวถังรถ  
 ✓ แผ่นเพลทเลขตัวถังมองเห็นได้ชัดเจน  
 ✓ ชิ้นส่วนประกอบตัวถังรถ ผ่านการวัดค่าความหนาของสีแล้ว  
 ✓ สีรถตรงตามเสาเอกสารจตะเบียน"

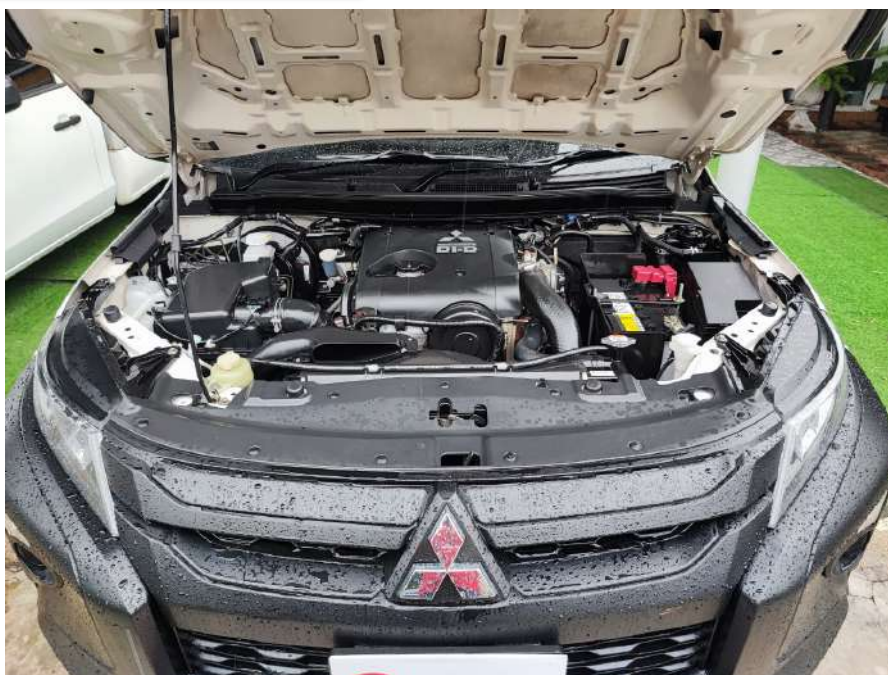
### ภาพห้องเครื่อง

"เครื่องยนต์และระบบขับเคลื่อน:  
 ✓ รอบเดินเบาของเครื่องยนต์ปกติ  
 ✓ ไม่มีปัญหาการสตาร์ทเครื่อง  
 ✓ ระบบระบายความร้อนเครื่องยนต์แสดงค่าปกติ  
 ✓ ไม่เกิดเสียงจากชิ้นส่วนหรือสายพานหน้าห้องเครื่อง  
 ✓ ระบบเบรกไม่มีรอยร้าวซึม  
 ✓ เครื่องยนต์ไม่มีคราบ/รอยร้าวซึม

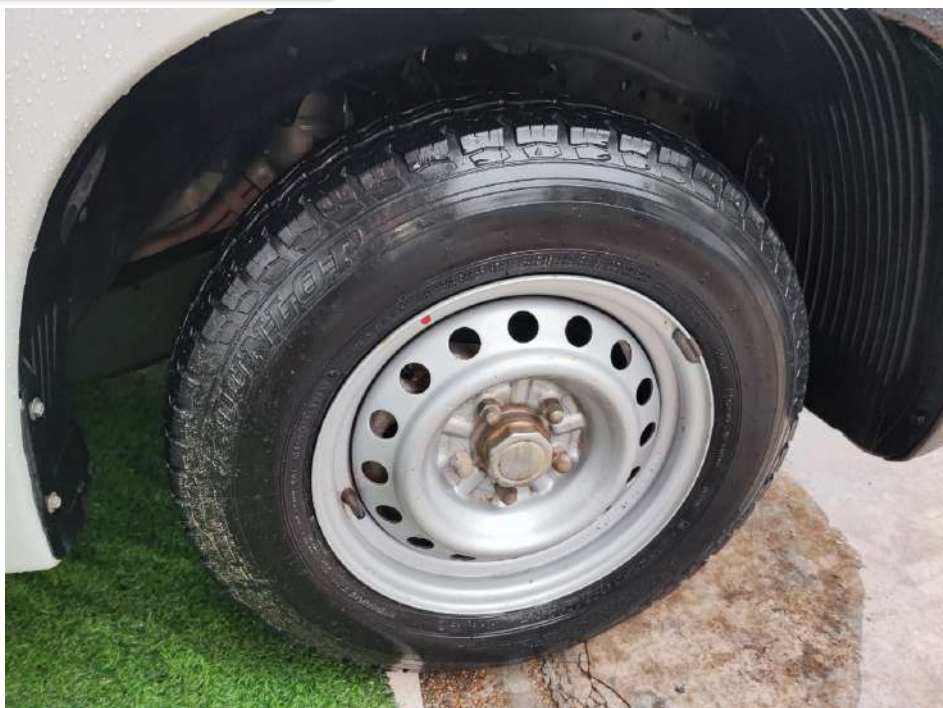
#### ขอบยาง ล้อ

28/19
