I023/0162-58

Hyundai H-1 2.5 Elite

Jul 4, 2023

Vehicle Inspection Report สรุปผลการตรวจสภาพรถ (Inspection Summary)

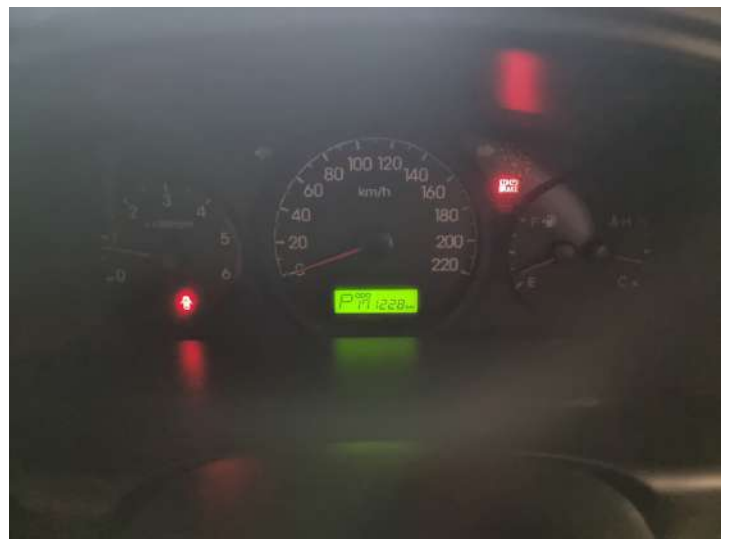
รูปเลขไมล์ (Mileage Picture) :

171228

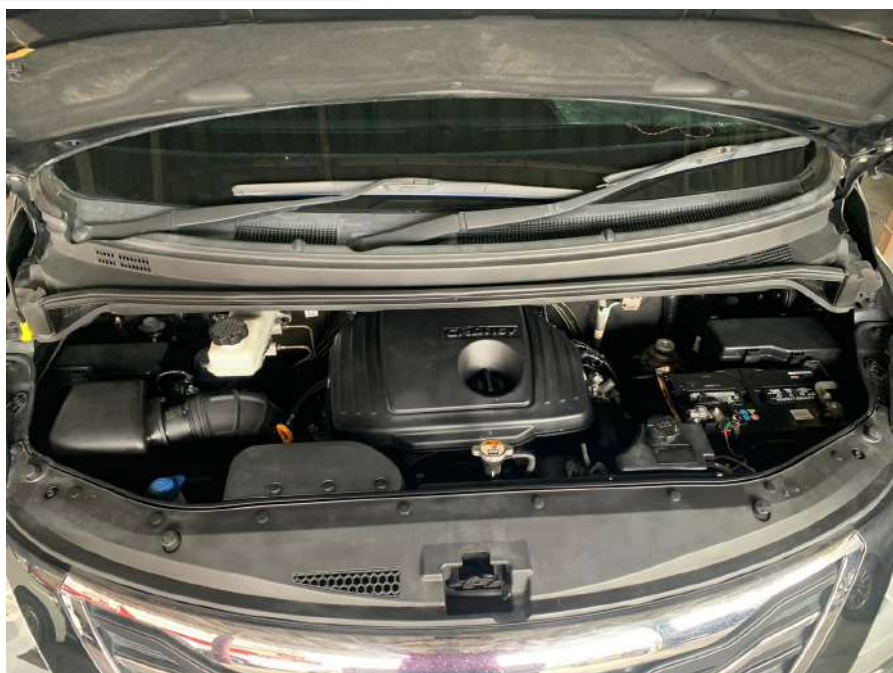
ภาพห้องเครื่อง

Voltage	12.42	V
Rating	600	CCA
Current	889	CCA
Internal resistance	3.04	mΩ
State of Charge	62	%
State of Health	100	%
Status	GREAT

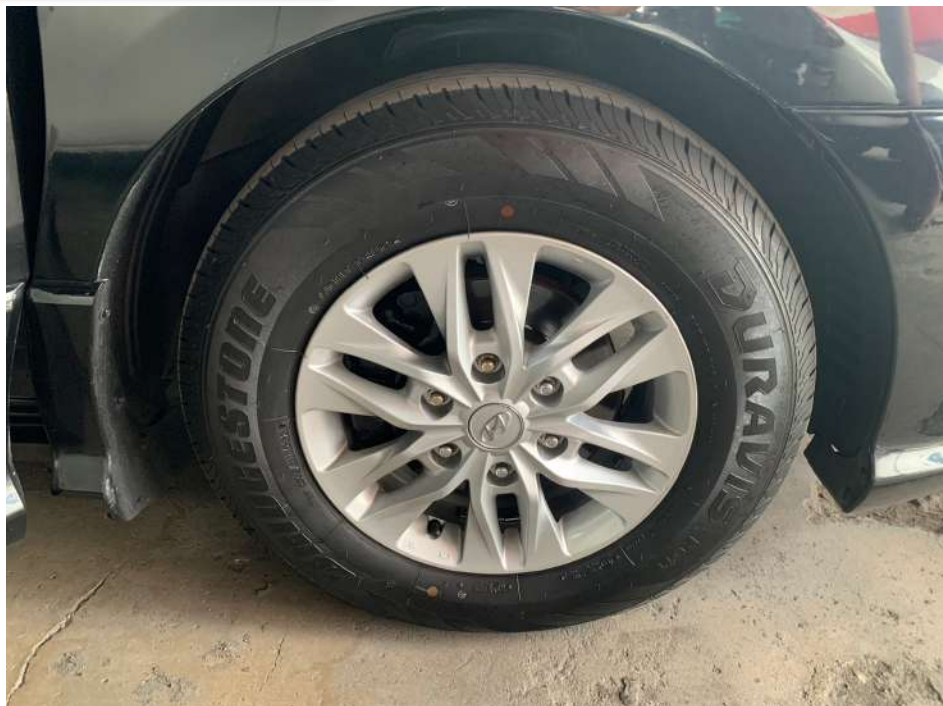
ขอบยาง ล้อ

03/23
