I021/0010-22

Sep 17, 2021

TOYOTA HARRIER 3.0 G

## Vehicle Inspection Report สรุปผลการตรวจสอบสภาพรถ (Inspection Summary)

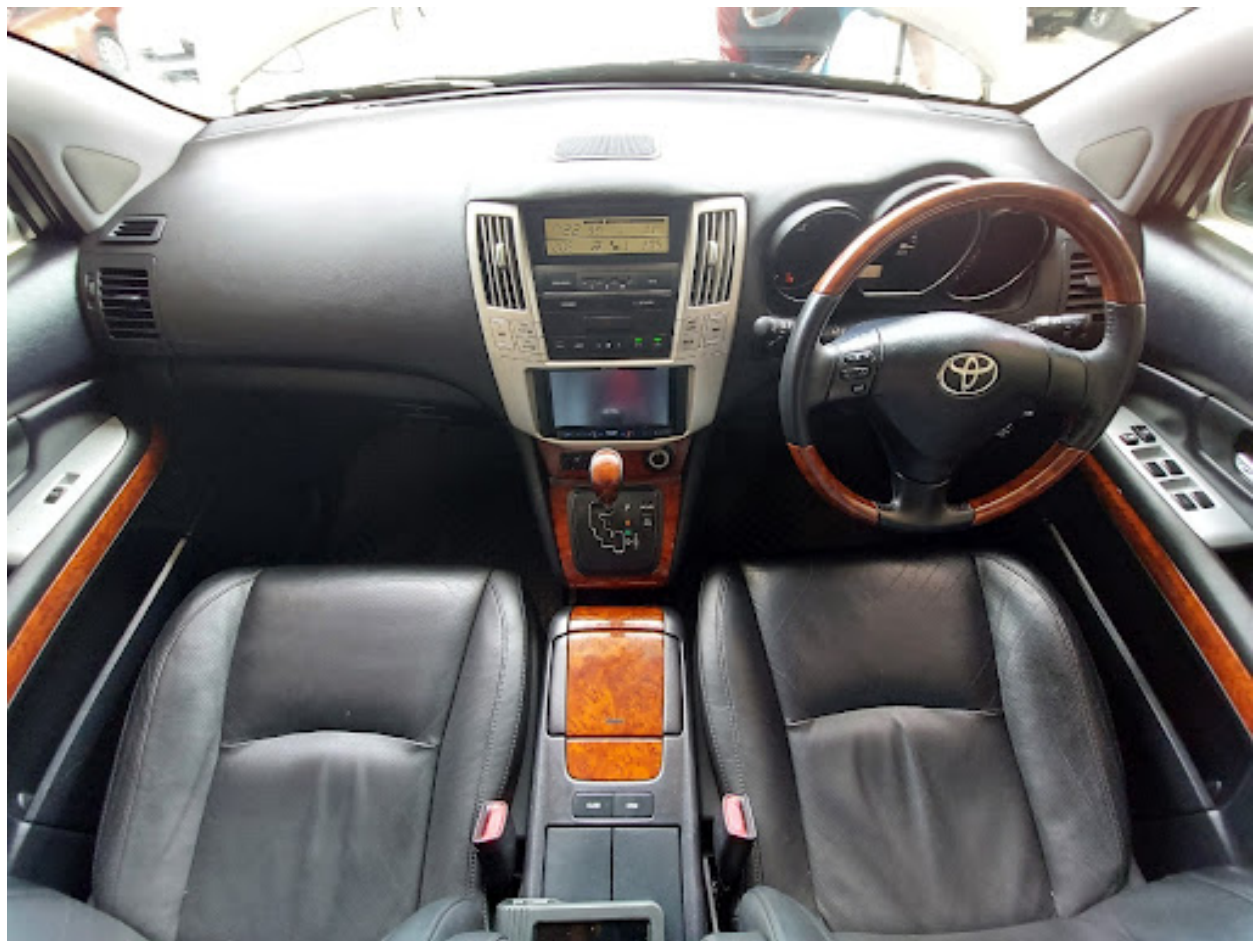
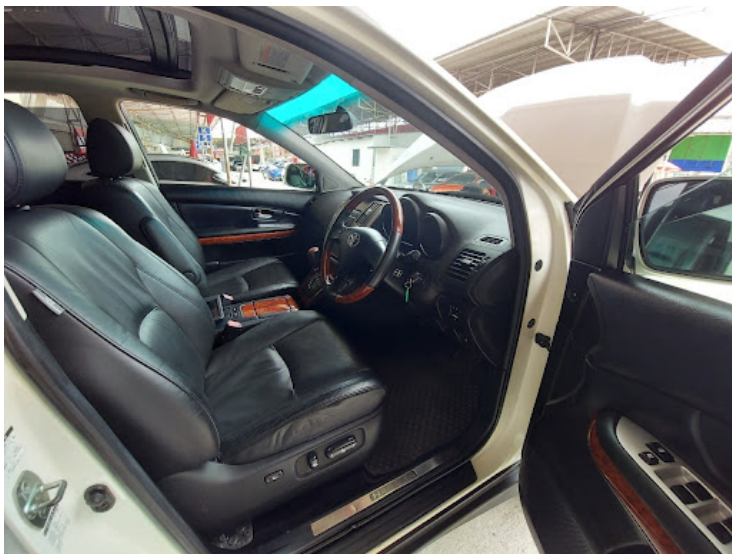
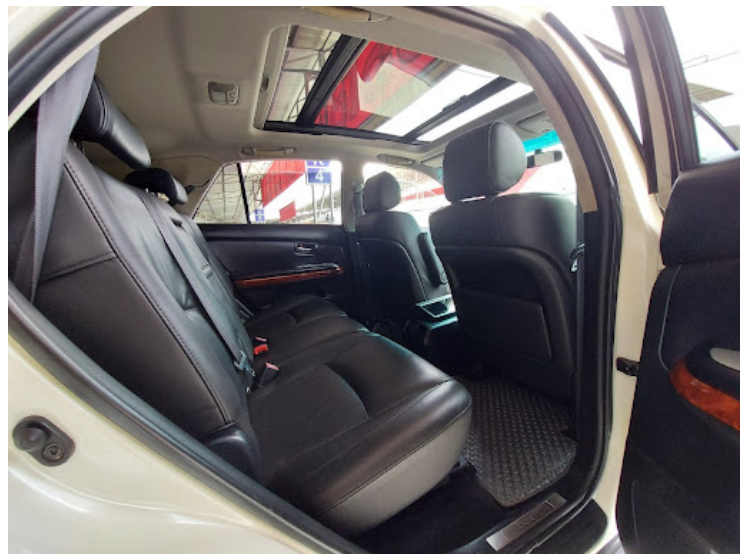
### ภาพภายใน

รถสภาพดี โครงสร้างไม่เคยมีอุบัติเหตุ ไม่เคยจมน้ำ และไฟไหม้

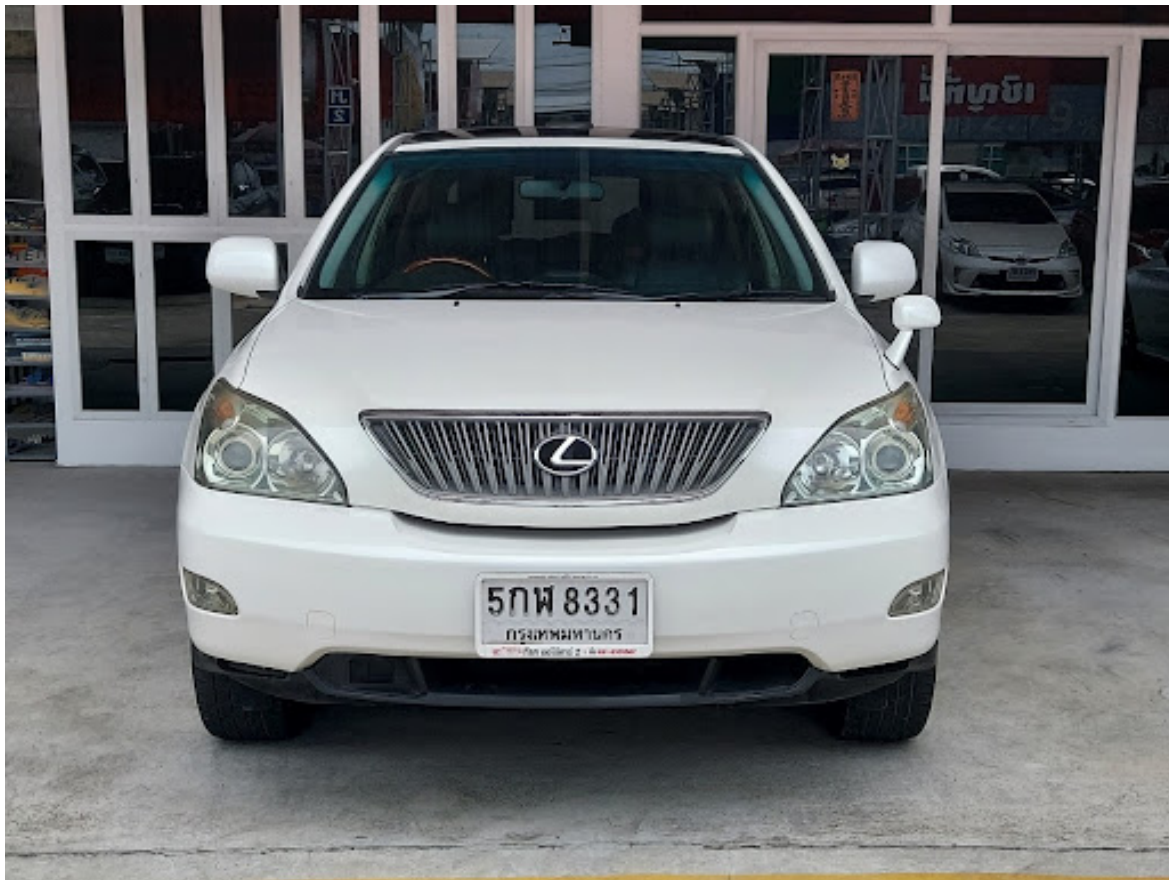
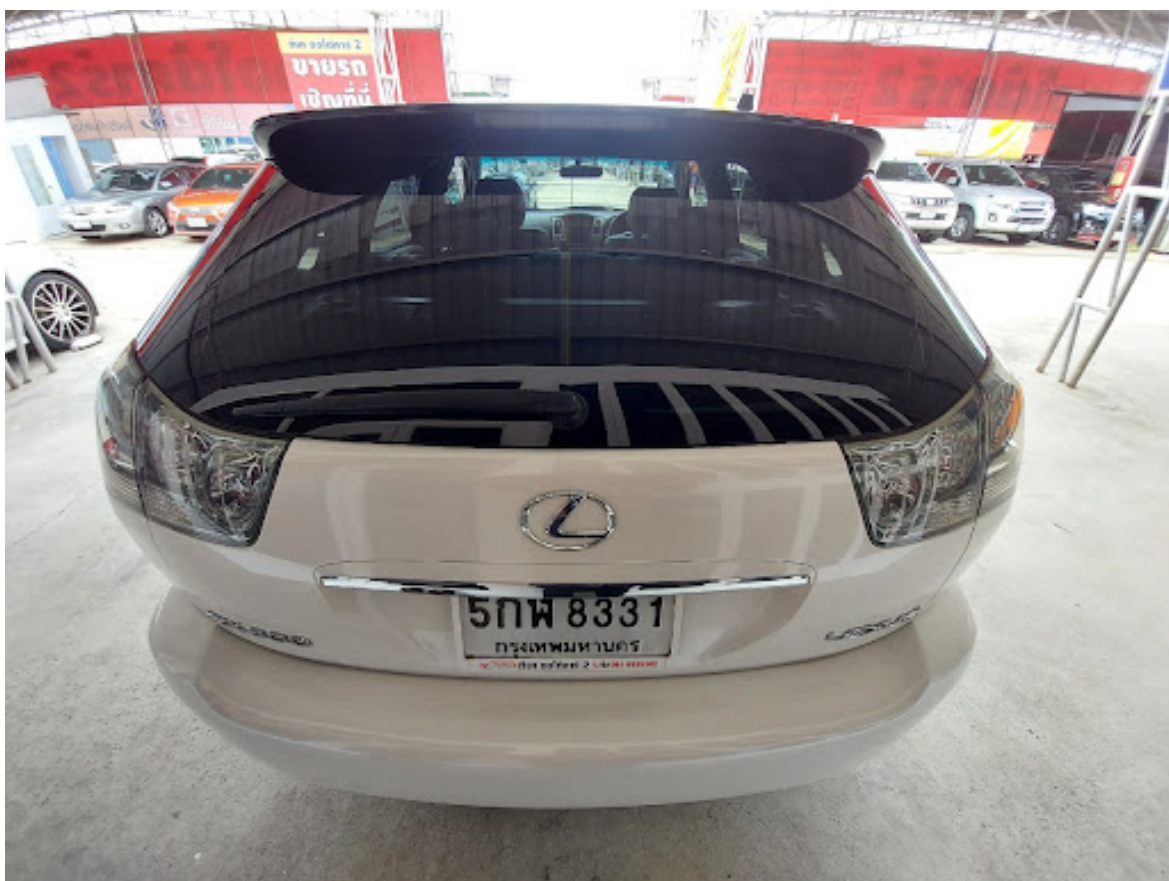
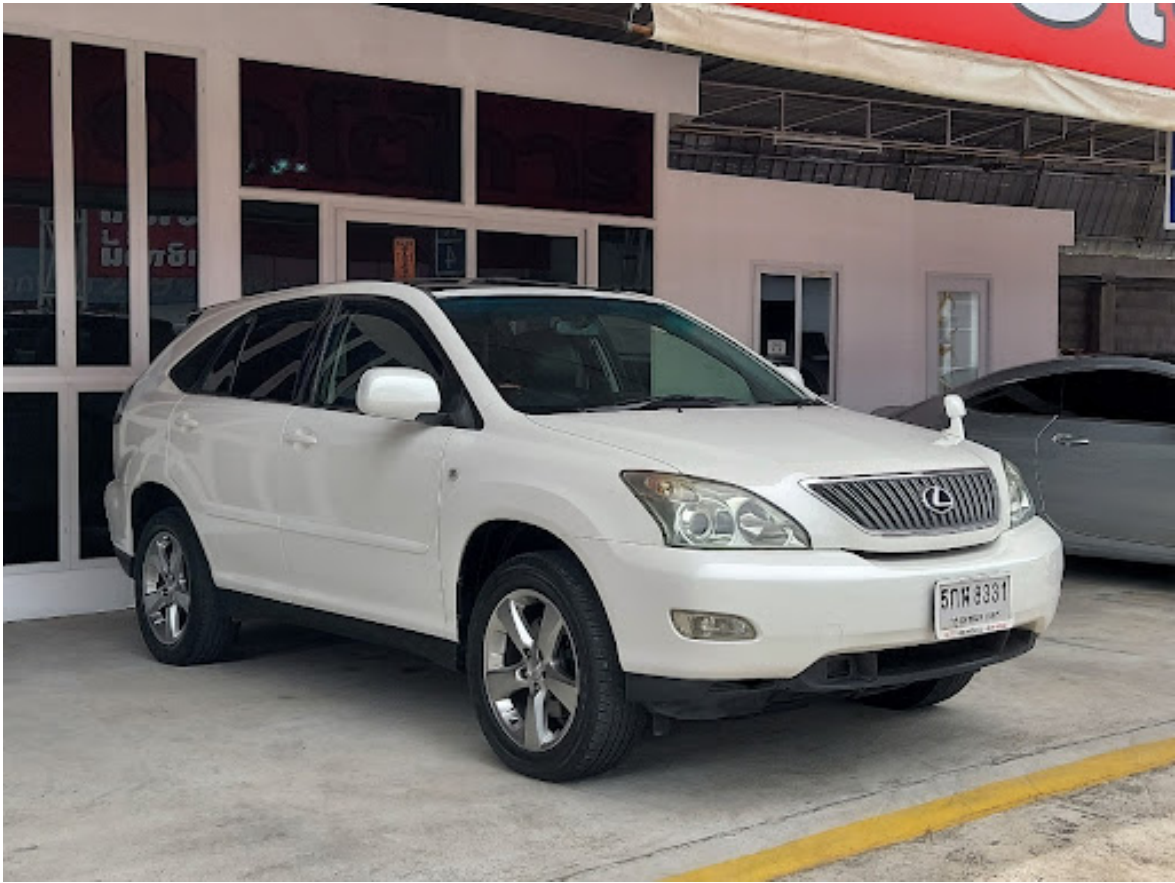
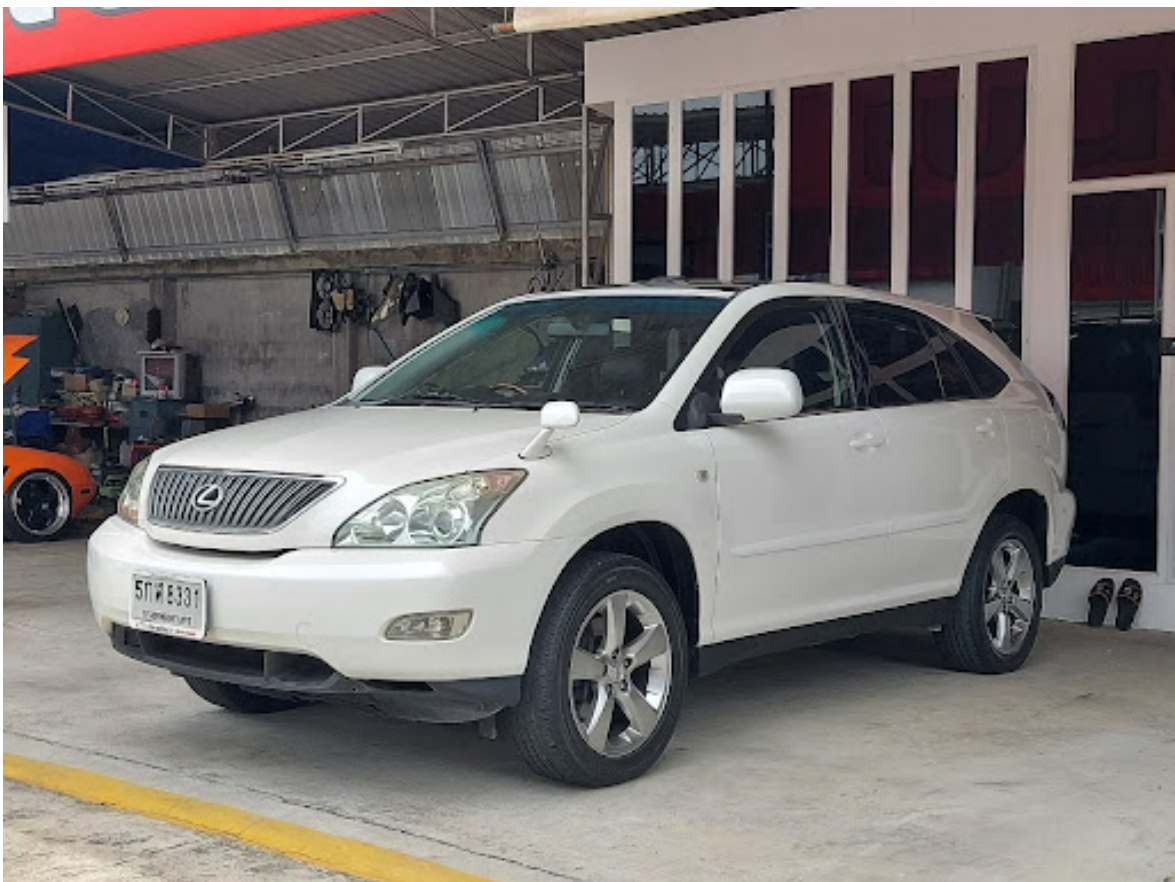
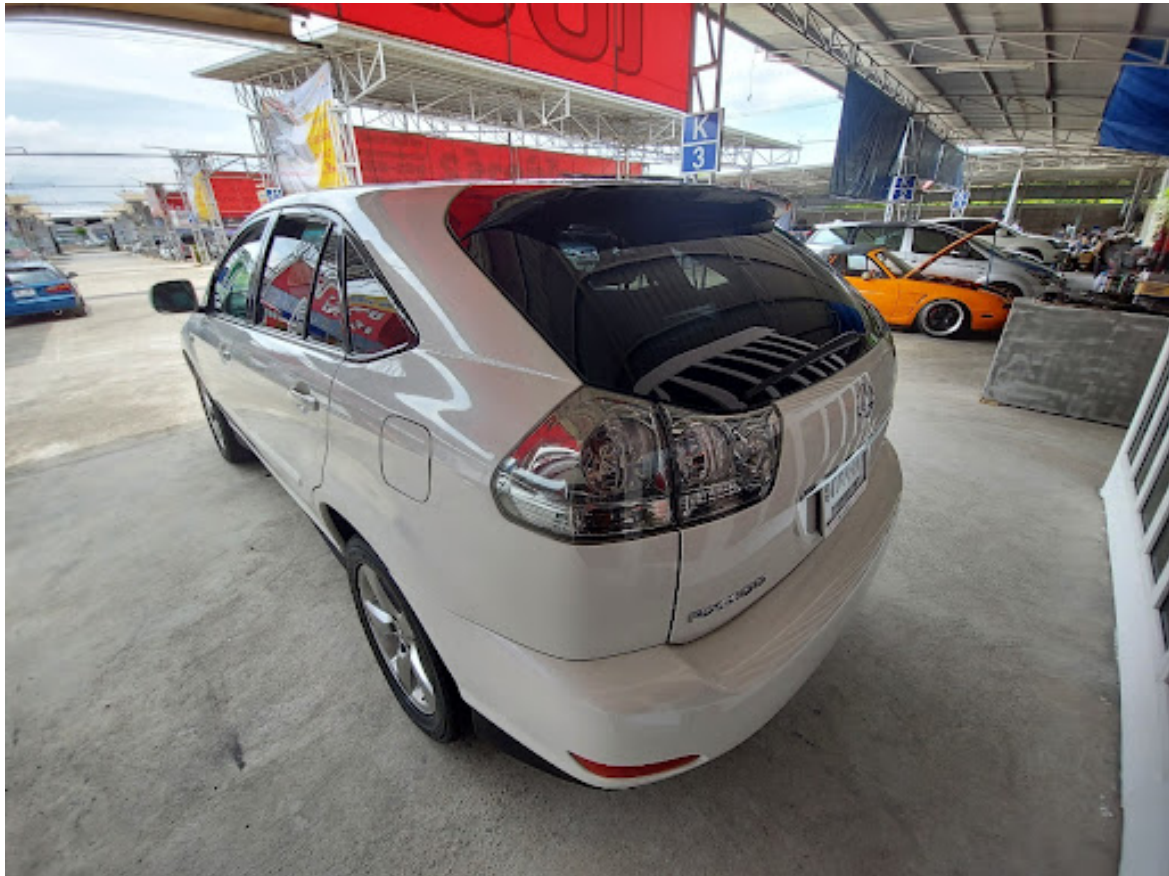
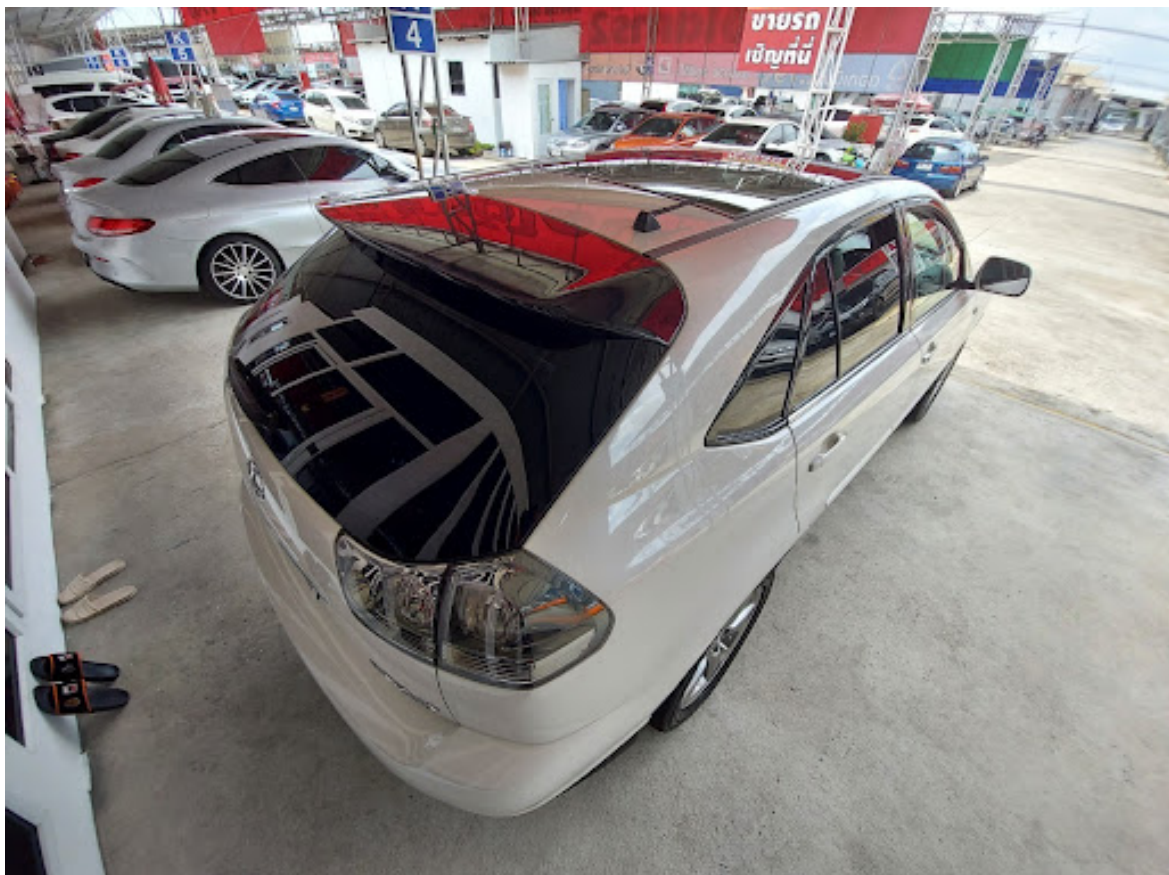
### ภาพภายนอก

รถสภาพดี โครงสร้างไม่เคยมีอุบัติเหตุ ไม่เคยจมน้ำ และไฟไหม้

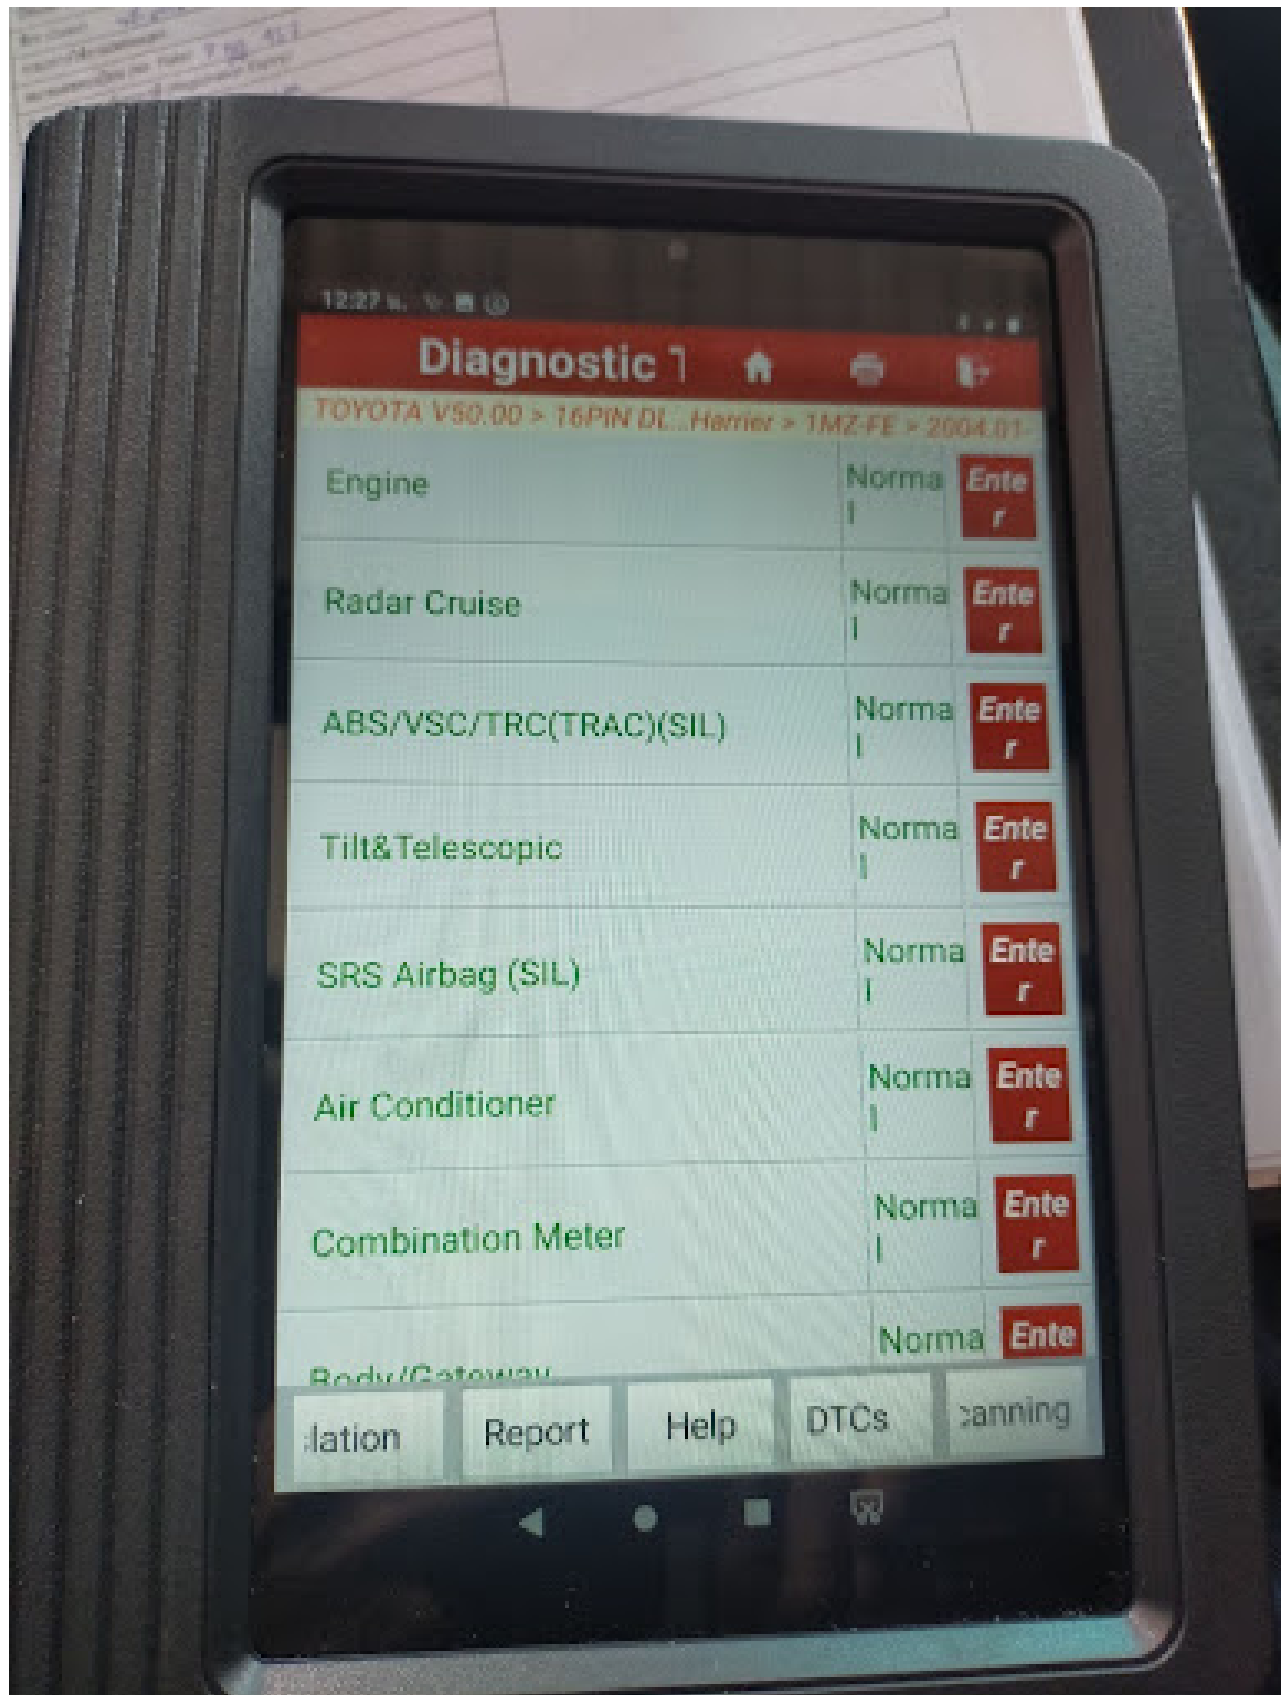
ภาพ OBD

ดี (Good)
