I024/0013-44

Honda Jazz 1.5 RS i-VTEC

Apr 11, 2024

Vehicle Inspection Report

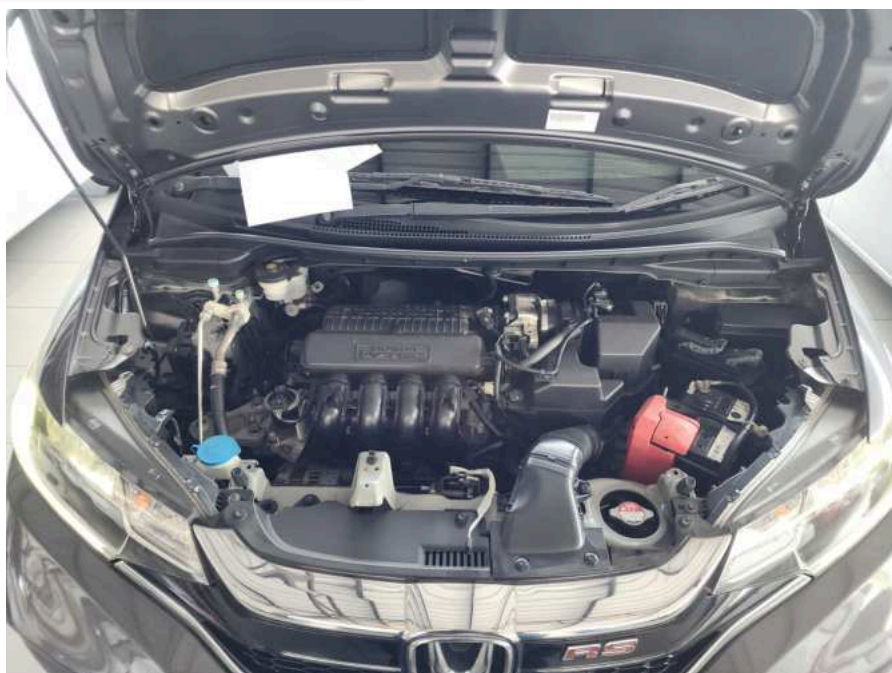
ภาพห้องเครื่อง

Voltage	12.25	V
Rating	490	CCA
Current	212	CCA
Internal resistance	13.17	mΩ
State of Charge	56	%
State of Health	18	%
Status	REPLACE

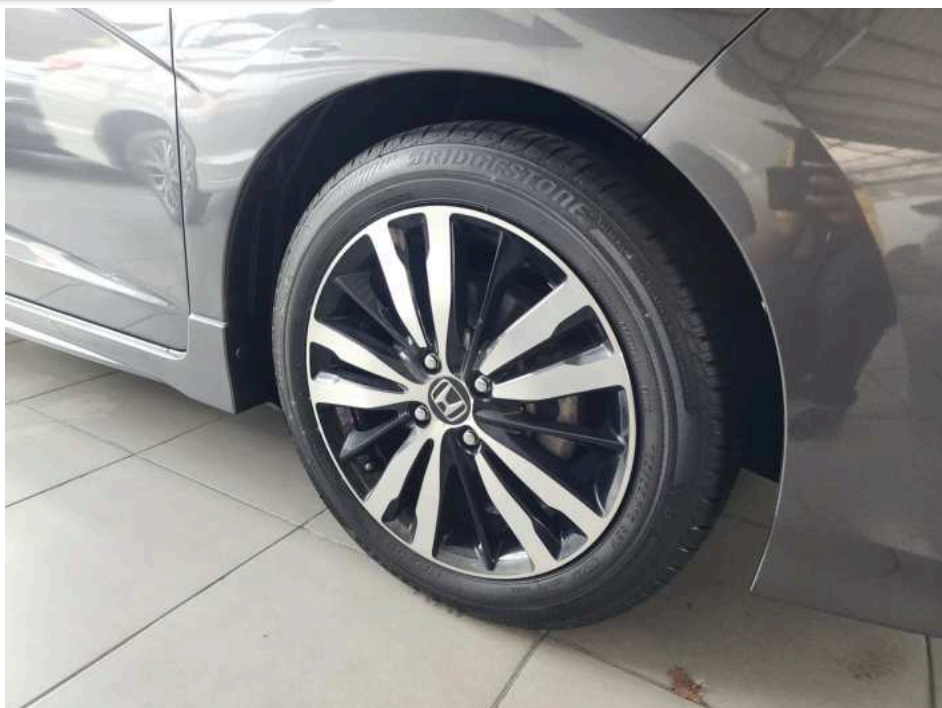
ขอบยาง ล้อ

08/22
