# Vehicle Inspection Report

ยี่ห้อ/รุ่น (Brand/Model): TOYOTA YARIS ATIV S 1.2 AT	วันที่ตรวจสอบรถยนต์(Date of Inspection): 12/01/64
หมายเลขตัวถัง (VIN): MR2833F3001252143	เลขคำขอบริการ (Job No.): I020/0150-25
หมายเลขเครื่องยนต์ (Engine No.): 3NR5303422	<p>Vehicle Picture:</p>
ปีที่ผลิต (Build Date): 2018	
สีรถ (Color): ขาว	
ระยะการใช้งาน(Mileage): 44,748 กม.	
หมายเลขทะเบียน (No. Plate): งบ 9622 ชลบุรี	
วันครบกำหนดชำระภาษี (Registration Expiry): 5 มี.ค. 64	
ชื่อลูกค้า(Customer Name) :	
@1กฤษ (ศูนย์รวมรถบ้านรามอินทราซอย5)ตลาดรถกลางคืน	
ที่อยู่(Address): รามอินทรา ซอย 5 แยก 9	
โทรศัพท์ (Tel): 081-344-4422	
สถานที่ตรวจสอบรถ (Inspection Place):@1กฤษ (ศูนย์รวมรถบ้านรามอินทราซอย5)ตลาดรถกลางคืน

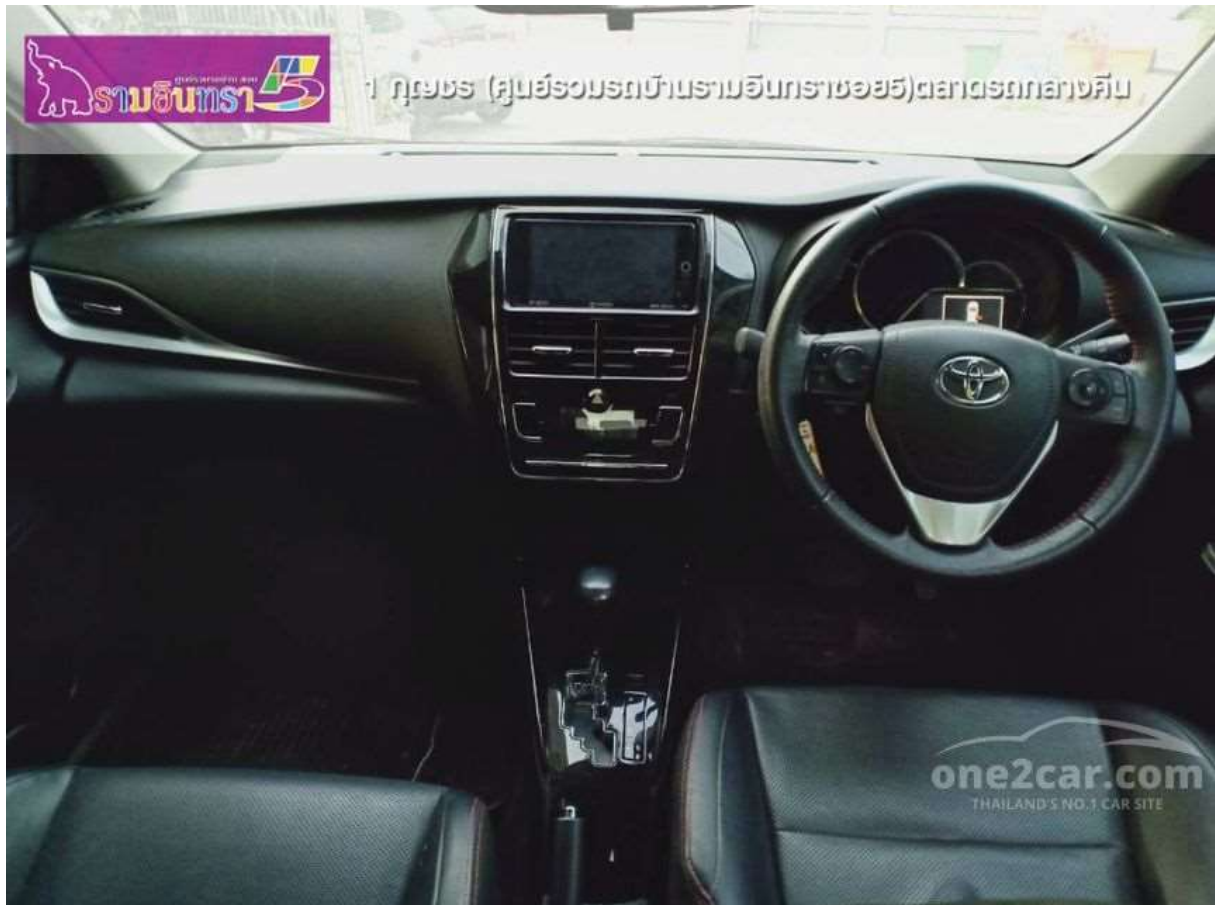
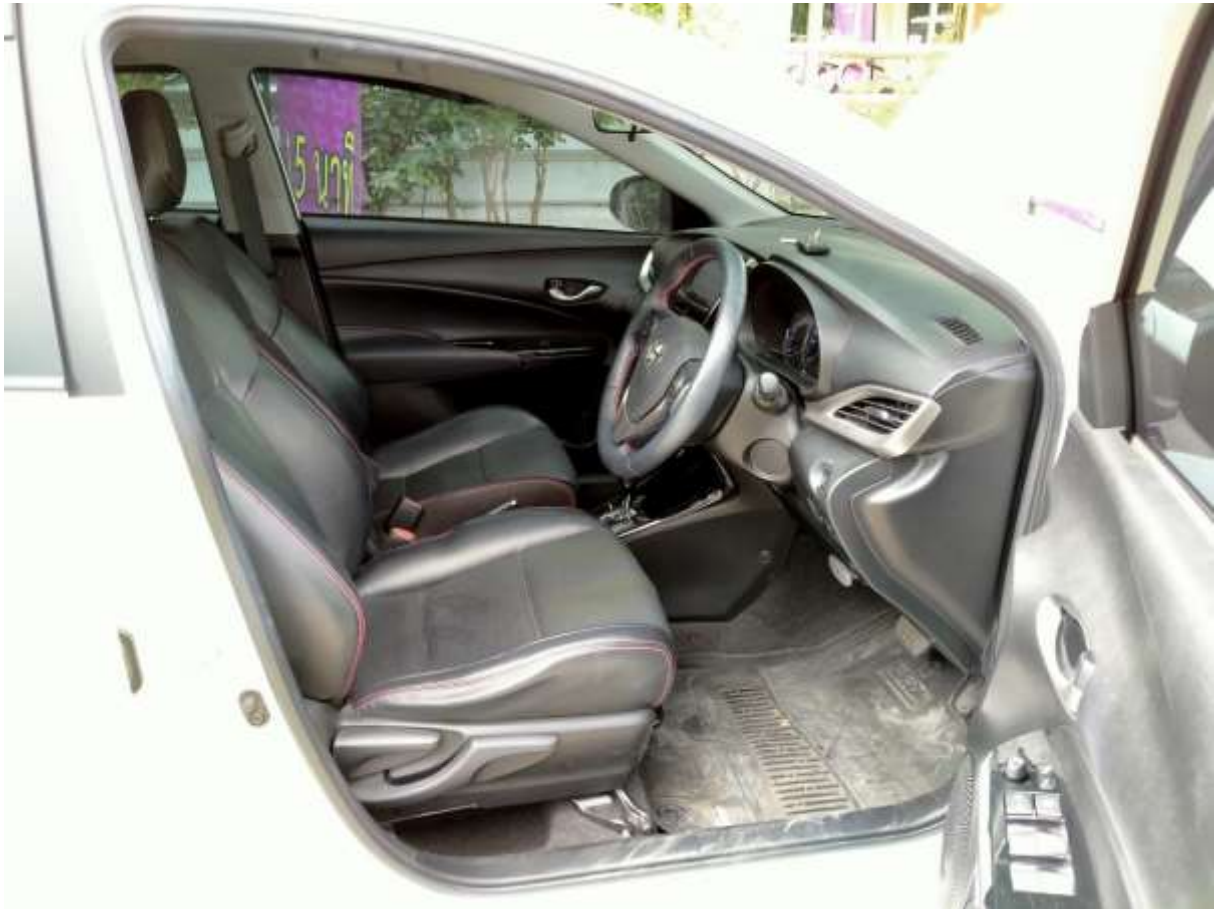
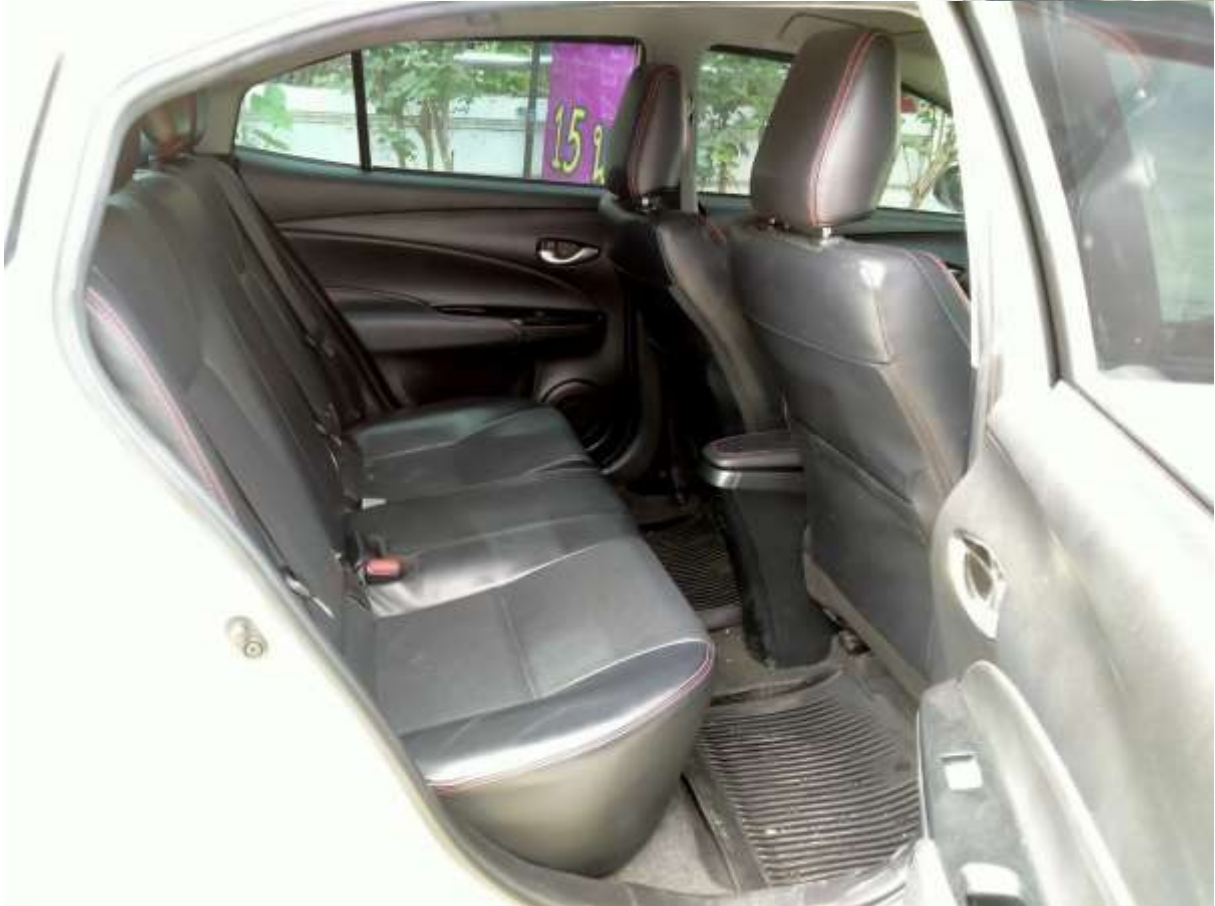
## ภาพภายในด้านหน้า หลัง และ จุดบกพร่อง - Interior Visual Details (Front, Rear and/or Defect):

ที่นั่ง สภาพ Seat Appearance	สภาพดีตามอายุการใช้งาน
	การทำงาน การปรับ และการล็อคเบาะ Seat Adjust functional	ทำงานได้ดี
	สภาพ รางได้เบาะ Seat slide adjust rail	สภาพดีตามอายุการใช้งาน
	เข็มขัดนิรภัย Seat Belts	สภาพดีตามอายุการใช้งาน

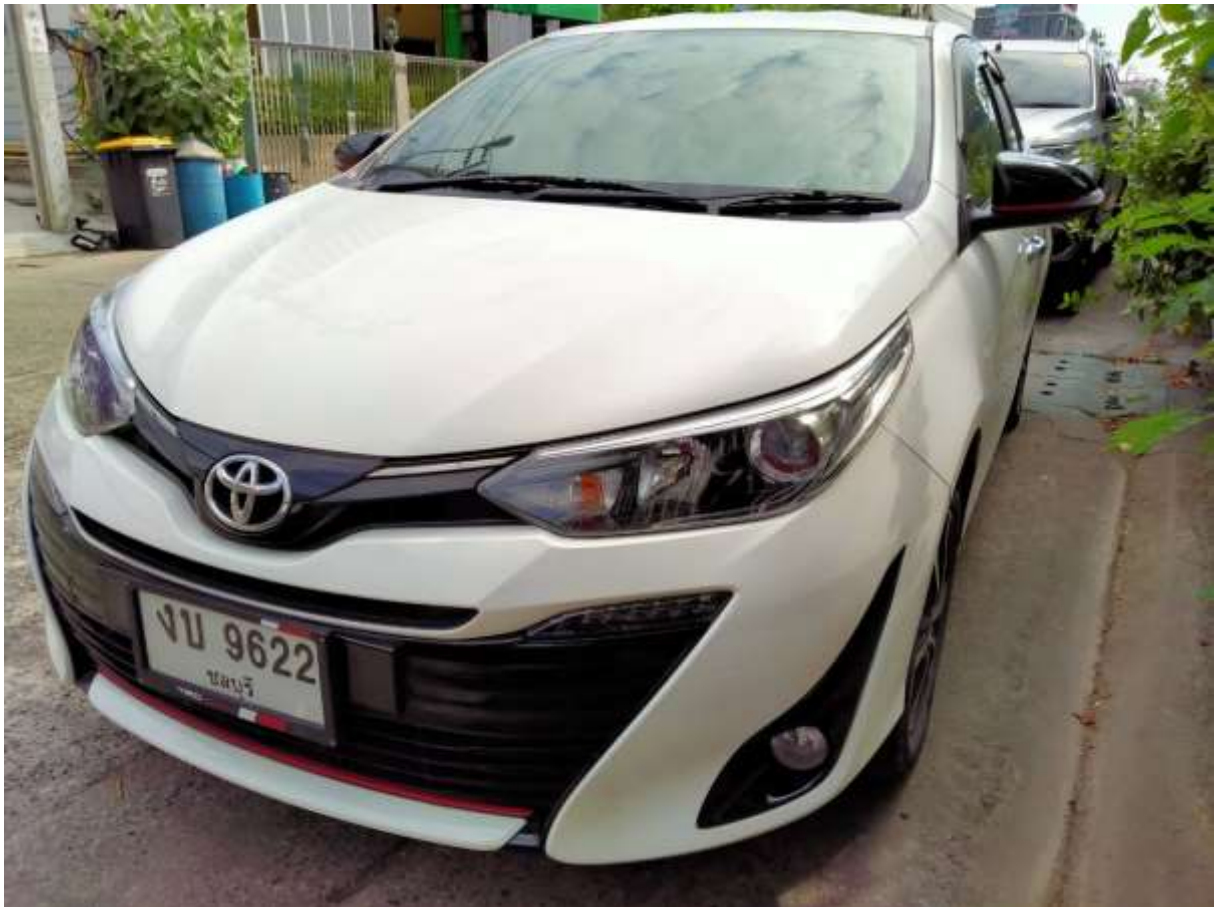
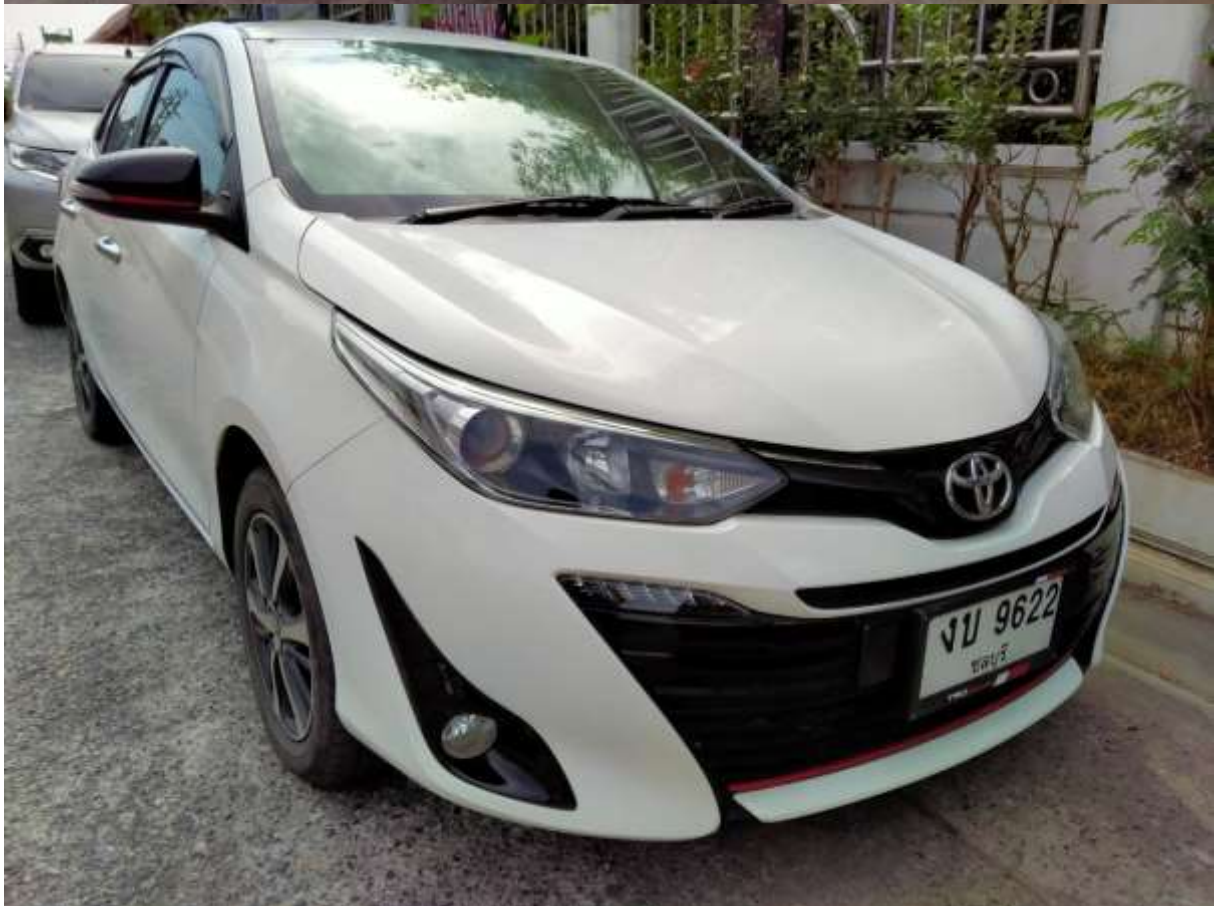
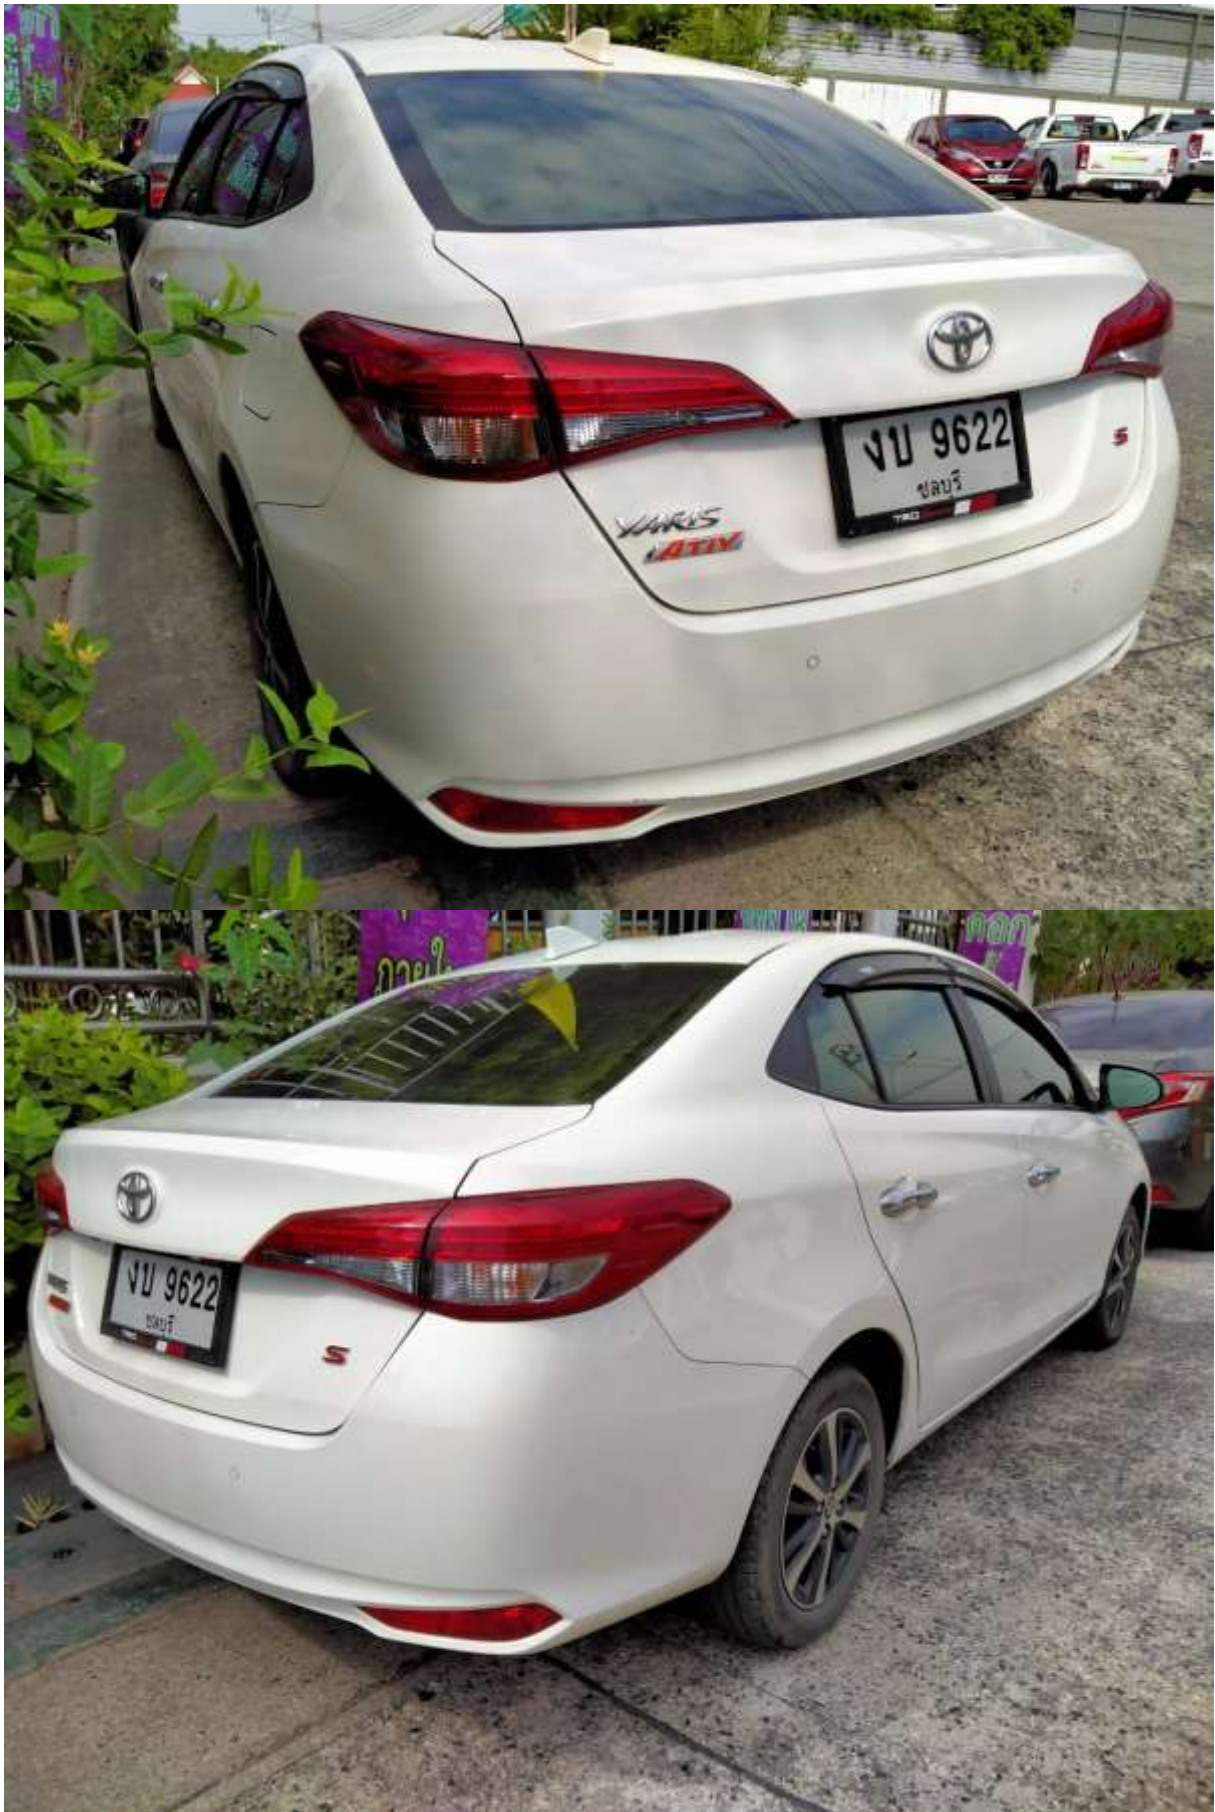
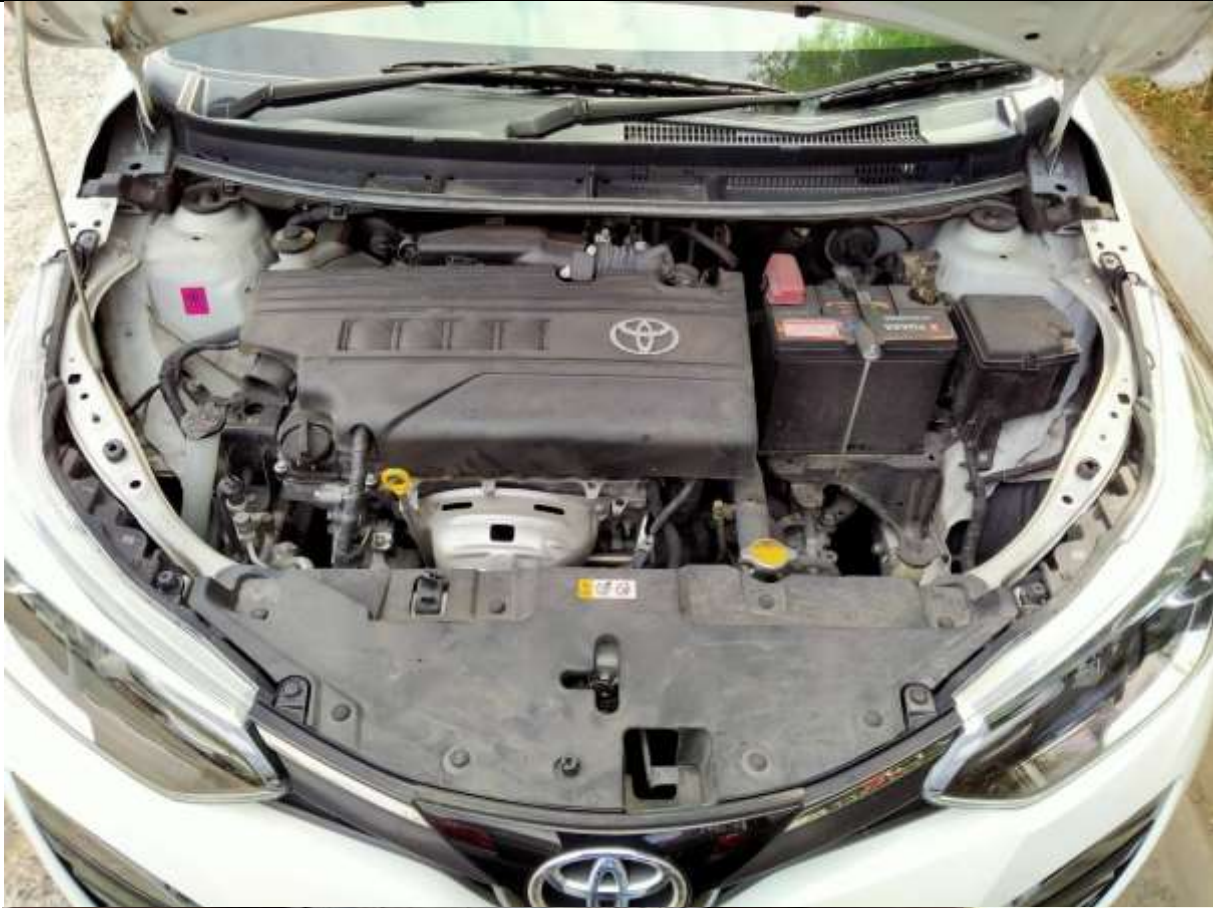
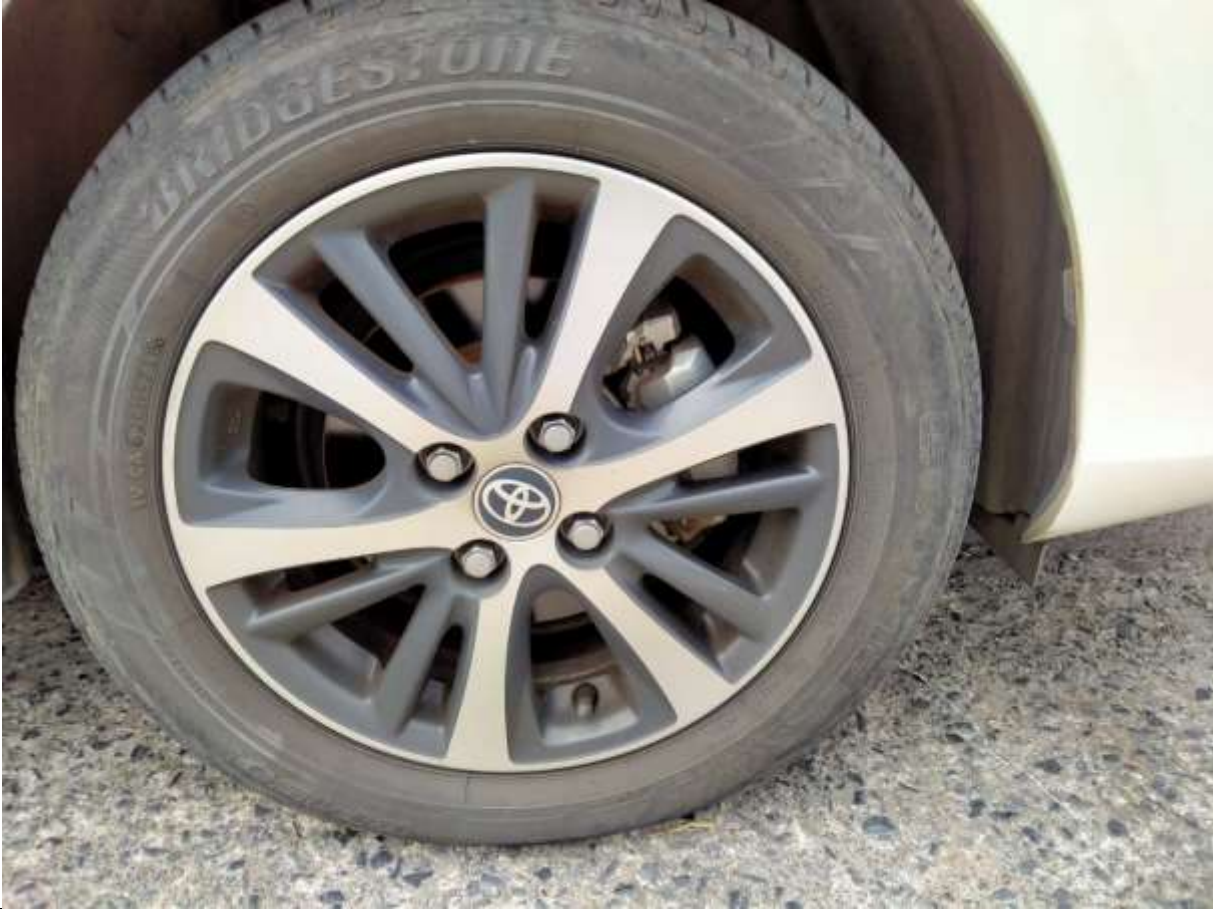
ภาพภายนอก - Exterior Visual Details:

กันชนหน้า Front Bumper	สภาพดี
	คาน รั้งกันชนหน้า (ขวา) Front Side Member (Right) Appearance	สภาพดี
	คาน รั้งกันชนหน้า (ซ้าย) Front Side Member (Left) Appearance	สภาพดี
	ฝากระโปรงหน้ารถ Bonnet	สภาพดี
	กระจกบังลมหน้า Windshield	สภาพดี
	หลังคา Roof	สภาพดี
	ประตูหน้าขวา Front Right Door	สภาพดี
	ประตูหลังขวา Rear Right Door	สภาพดี
	ประตูเลื่อนด้านขวา Sliding Right Door	N/A
	บันไดขายน้าด้านขวา Right Rocker Panel	สภาพดี
	ประตูหน้าซ้าย Front Left Door	สภาพดี
	ประตูหลังซ้าย Rear Left Door	สภาพดี
	บันไดขายน้าด้านซ้าย Left Rocker Panel	สภาพดี
	ประตูท้าย, ฝากระโปรงท้าย Rear Tail Gate	สภาพดี
	กระจกบังลมหลัง Rear Screen	สภาพดี

กันชนหลัง Rear Bumper	สภาพดี																																								
	คาน รับกันชนหลัง (ขวา) Rear Side Member (Right) Appearance	สภาพดี																																								
	คาน รับกันชนหลัง (ซ้าย) Rear Side Member (Right) Appearance	สภาพดี																																								
	เสาโครงสร้าง A ขวา Right A-Pillar	สภาพดี																																								
	เสาโครงสร้าง B ขวา Right B-Pillar	สภาพดี																																								
	เสาโครงสร้าง C ขวา Right C-Pillar	สภาพดี																																								
	เสาโครงสร้าง A ซ้าย Left A-Pillar	สภาพดี																																								
	เสาโครงสร้าง B ซ้าย Left B-Pillar	สภาพดี																																								
	เสาโครงสร้าง C ซ้าย Left C-Pillar	สภาพดี																																								
	ระบบบังคับเลี้ยว Steering Components	สภาพดีตามอายุการใช้งาน																																								
	การทดสอบ แบตเตอรี่ Battery Test
