# Vehicle Inspection Report

ยี่ห้อ/รุ่น (Brand/Model): TOYOTA ALTIS 1.8 AT	วันที่ตรวจสอบรถยนต์ (Date of Inspection): 20-07-61
หมายเลขตัวถัง (VIN): MR053REE204142576	เลขคำขอบริการ (Job No.): IO18/085-018
หมายเลขเครื่องยนต์ (Engine No.): 2ZR X268963	Vehicle Picture:  
ปีที่ผลิต (Build Date): 2013	
สีรถ (Color): เทา	
ระยะทางการใช้งาน (Mileage): 160,212 ก.ม.	
หมายเลขทะเบียน (No. Plate): 2กข 8113	
วันครบกำหนดชำระภาษี (Registration Expiry): 3 พ.ค. 62	
ชื่อลูกค้า Customer Name: คุณ ราชัน	
ที่อยู่ (Address): ลาดพร้าว	
โทรศัพท์ (Tel):	
สถานที่ตรวจสอบรถ (Inspection Place): REGENT HOME CAR

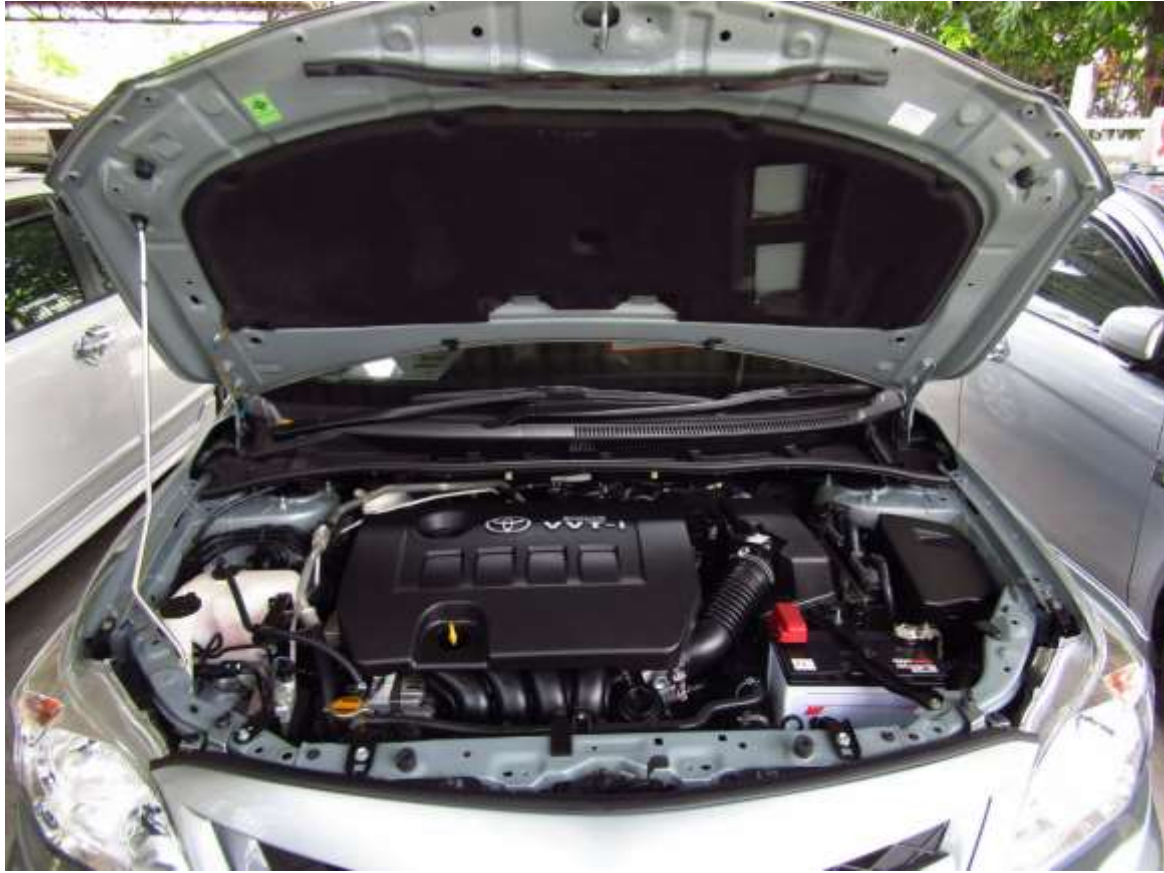
ภาพห้องเครื่อง - Engine Bay Visual Details:

หม้อน้ำ และฝาหม้อน้ำ Radiator & Cap	สภาพตามอายุการใช้งาน																																					
	รอก และสายพาน Drive Belt & Pulleys	สภาพตามอายุการใช้งาน																																					
	หม้อลมเบรก Brake Booster	สภาพตามอายุการใช้งาน																																					
	แม่ปั้มเบรก Master Cylinder Pressure	สภาพตามอายุการใช้งาน																																					
	แบตเตอรี่ไม่รั่ว และ ชุดยึด ไม่มีสนิม No any leak on battery and no corrosion on battery support bracket	สภาพตามอายุการใช้งาน																																					
	การทดสอบ แบตเตอรี่ Battery Test	<table border="1"> <thead> <tr> <th colspan="2">Battery Test</th> </tr> </thead> <tbody> <tr> <td>Voltage</td> <td>12.59 V</td> </tr> <tr> <td>Rating</td> <td>335 CCA</td> </tr> <tr> <td>Current</td> <td>517 CCA</td> </tr> <tr> <td>Internal resistance</td> <td>5.23 mΩ</td> </tr> <tr> <td>State of Charge</td> <td>79 %</td> </tr> <tr> <td>State of Health</td> <td>100 %</td> </tr> <tr> <td>Status</td> <td>Great</td> </tr> <tr> <td>Test Date</td> <td>20.07.61</td> </tr> </tbody> </table>	Battery Test		Voltage	12.59 V	Rating	335 CCA	Current	517 CCA	Internal resistance	5.23 mΩ	State of Charge	79 %	State of Health	100 %	Status	Great	Test Date	20.07.61	<table border="1"> <thead> <tr> <th colspan="2">Charging System Test at 2000 rpm</th> </tr> </thead> <tbody> <tr> <td>Voltage</td> <td>13.70 V</td> </tr> <tr> <td>Status</td> <td>Normal</td> </tr> <tr> <th colspan="2">Start System Test</th> </tr> <tr> <td>Start Voltage</td> <td>10.74 V</td> </tr> <tr> <td>Status</td> <td>Normal</td> </tr> <tr> <th colspan="2">Max. Load Test at 2000 rpm</th> </tr> <tr> <td>Max. Load Voltage</td> <td>13.54 V</td> </tr> <tr> <td>Status</td> <td>Normal</td> </tr> </tbody> </table>	Charging System Test at 2000 rpm		Voltage	13.70 V	Status	Normal	Start System Test		Start Voltage	10.74 V	Status	Normal	Max. Load Test at 2000 rpm		Max. Load Voltage	13.54 V	Status	Normal

Battery Test																																							
Voltage	12.59 V																																						
Rating	335 CCA																																						
Current	517 CCA																																						
Internal resistance	5.23 mΩ																																						
State of Charge	79 %																																						
State of Health	100 %																																						
Status	Great																																						
Test Date	20.07.61																																						
Charging System Test at 2000 rpm																																							
Voltage	13.70 V																																						
Status	Normal																																						
Start System Test																																							
Start Voltage	10.74 V																																						
Status	Normal																																						
Max. Load Test at 2000 rpm

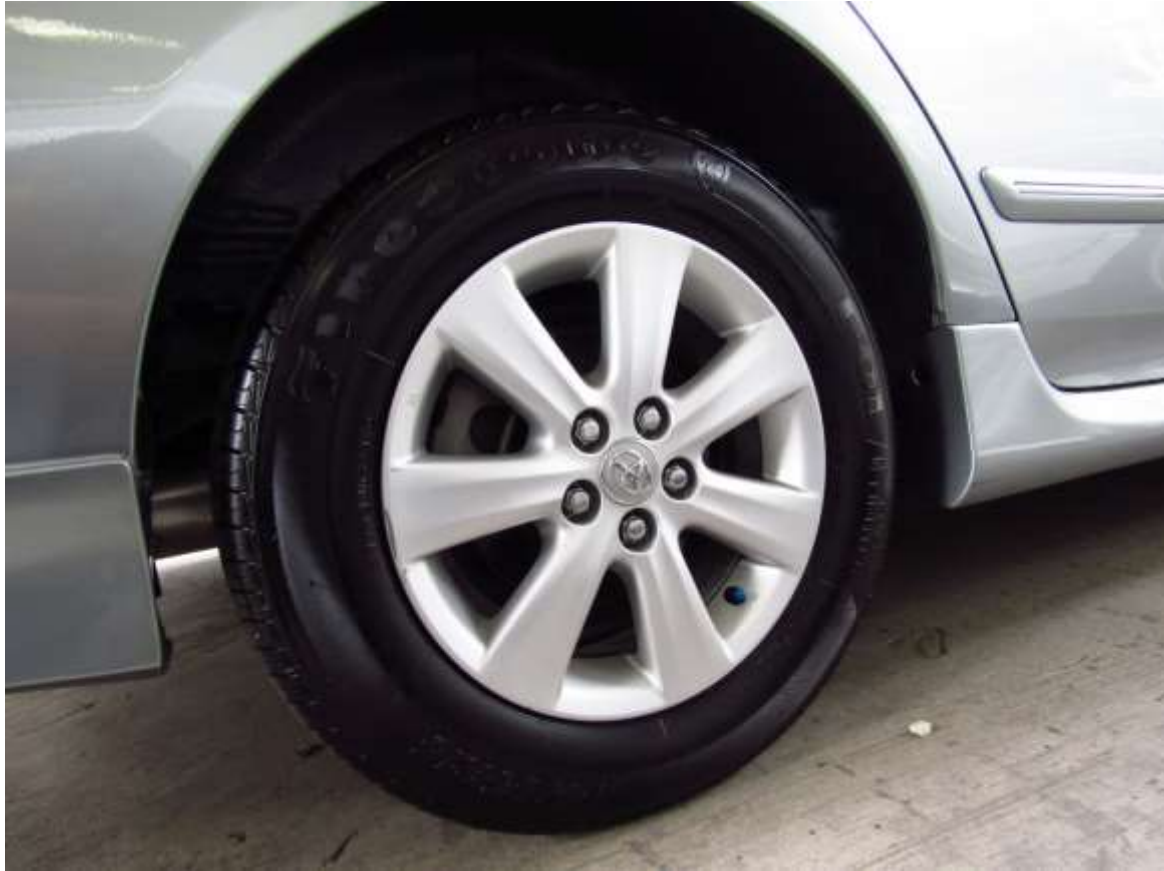
ภาพโดยรวมของยาง ล้อ และ เบรค - Tyres, Wheels & Brakes Visual Details:

สภาพยางรถยนต์, สปีดคาร์/ปี ผลิต Tyres Appearance, Year	3217
 	สภาพล้อรถ Wheel Rims Appearance	สภาพตามอายุการใช้งาน
 	ยางอะไหล่ และล้อ Spare Tyre & Rim	สภาพตามอายุการใช้งาน
 	คาลลิเปอร์เบรค และท่อน้ำมัน Brake Hose Callipers & Pipes	สภาพปกติไม่พบการรั่วซึม
 	ผ้าดิสเบรค (หน้า/หลัง) Brake Pads (Front/Rear)	สภาพตามอายุการใช้งาน

จานดิสเบรค Brake Discs (Front/Rear)	ควรเจียจานเบรคครั้งต่อไปที่เปลี่ยนผ้าเบรค
 	ดรัมเบรคล้อหลัง Brakes and Drums any No Leakage	N/A
 	การทำงานของเบรคมือ Park Brake function	ระยะเวลาทำงานปกติ
