I024/0110-36

Ford Everest 2.0 Titanium+ 4WD

INSPECTION
BY ONE2CAR

Vehicle Inspection Report

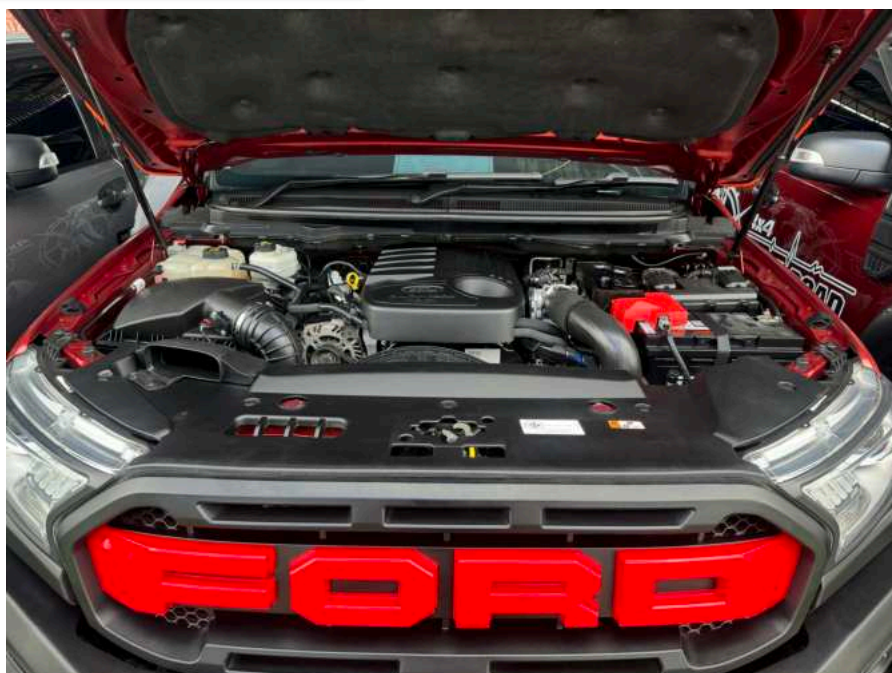
ภาพห้องเครื่อง

Voltage	12.57	V
Rating	650	CCA
Current	370	CCA
Internal resistance	7.33	mΩ
State of Charge	77	%
State of Health	34	%
Status	REPLACE

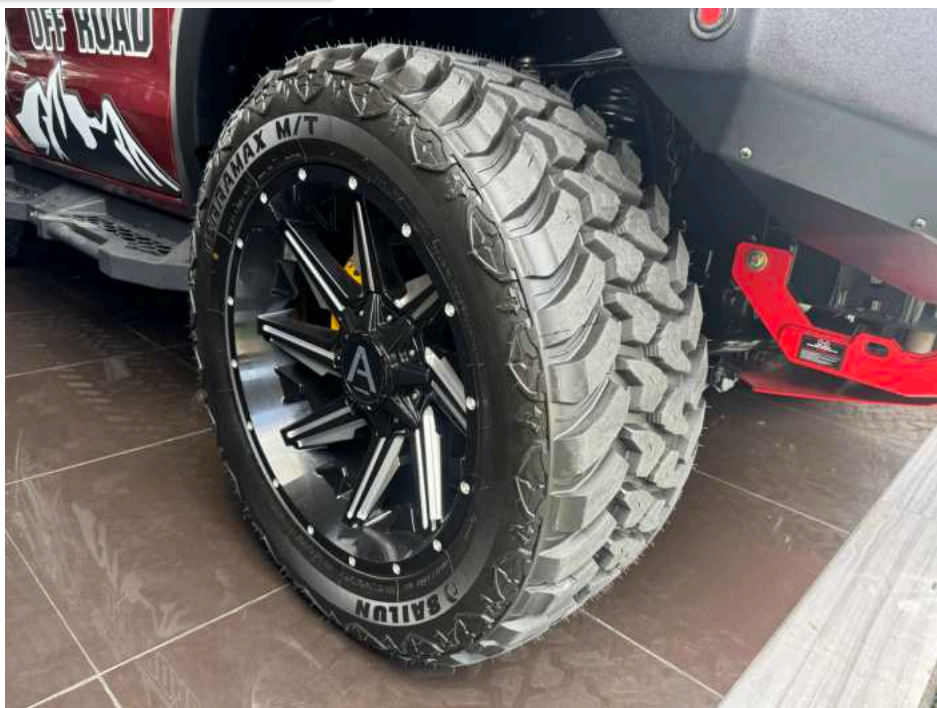
ขอบยาง ล้อ

38/22
