I024/0166-19

Hyundai H-1 2.5 Limited III

Apr 25, 2024

Vehicle Inspection Report

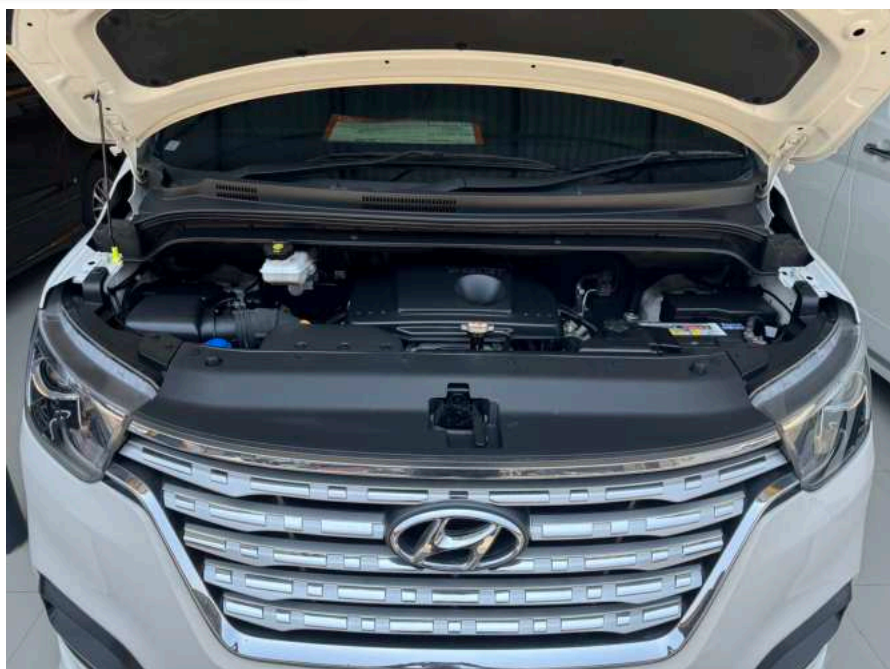
ภาพห้องเครื่อง

4.1 เครื่องยนต์ไม่พบการรั่วซึม No any leak on engine

4.10 การรั่วไหลของน้ำมัน Fluid Leaks

Voltage	12.34	V
Rating	650	CCA
Current	616	CCA
Internal resistance	4.39	mΩ
State of Charge	54	%
State of Health	84	%
Status	GREAT

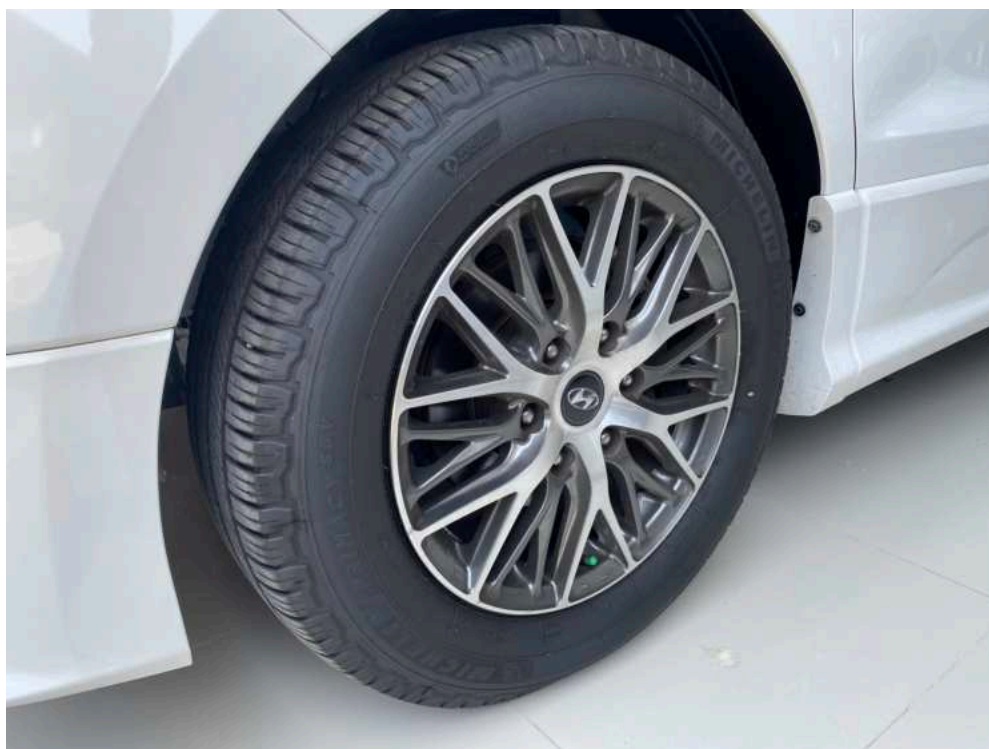
ขอบยาง ล้อ

5.1 สภาพยางรถยนต์, สัปดาห์/ปี ผลัด Tires Appearance, Year

20/22
