เลขคำขอบริการ (Job No.) :: I022/0001-43

Apr 18, 2022

HONDA CIVIC FC 1.8 EL i-VTEC Sedan AT

Vehicle Inspection Report

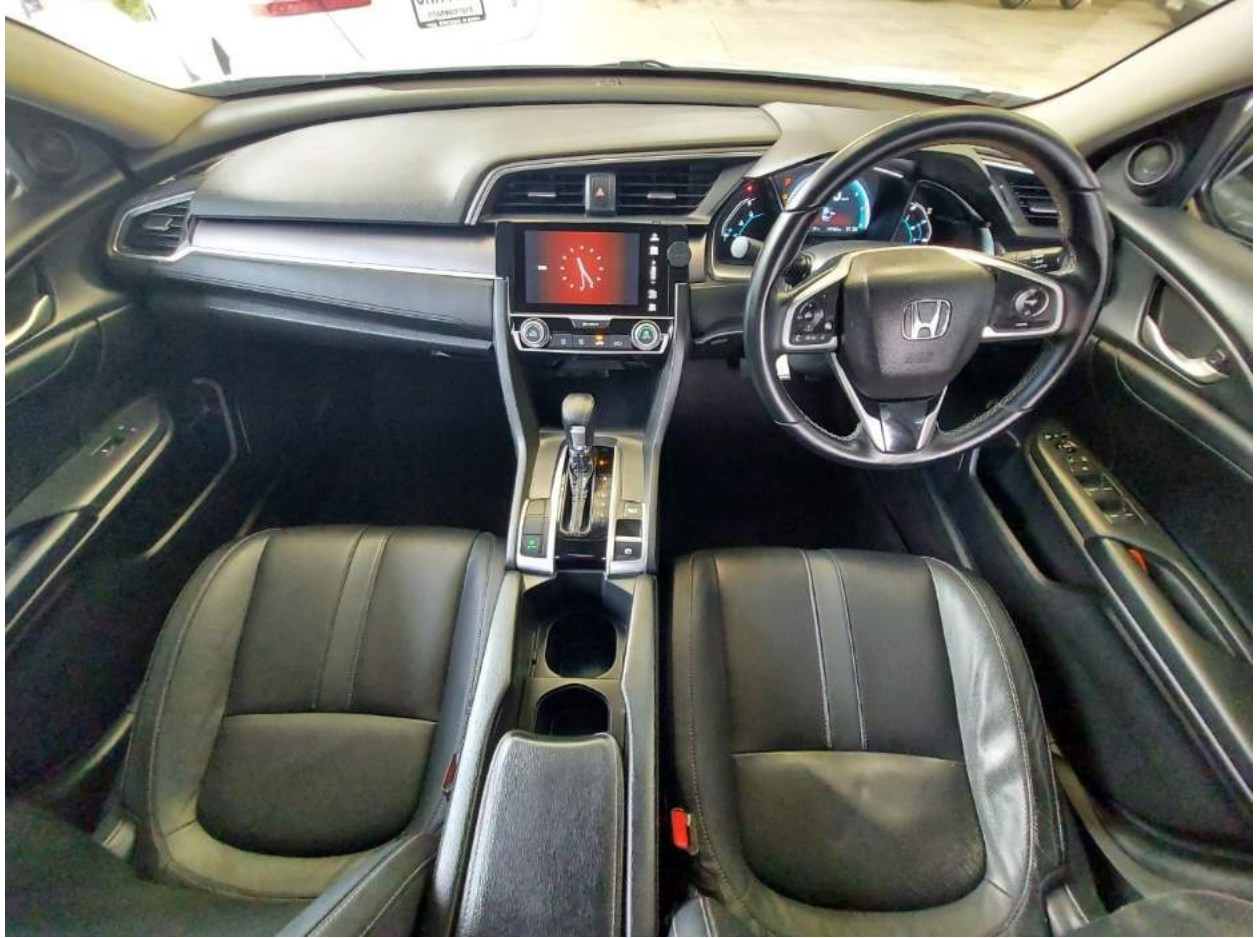
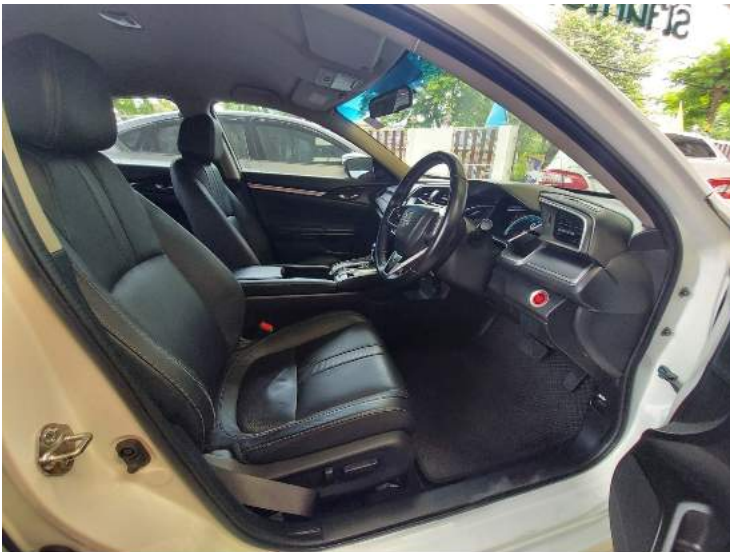
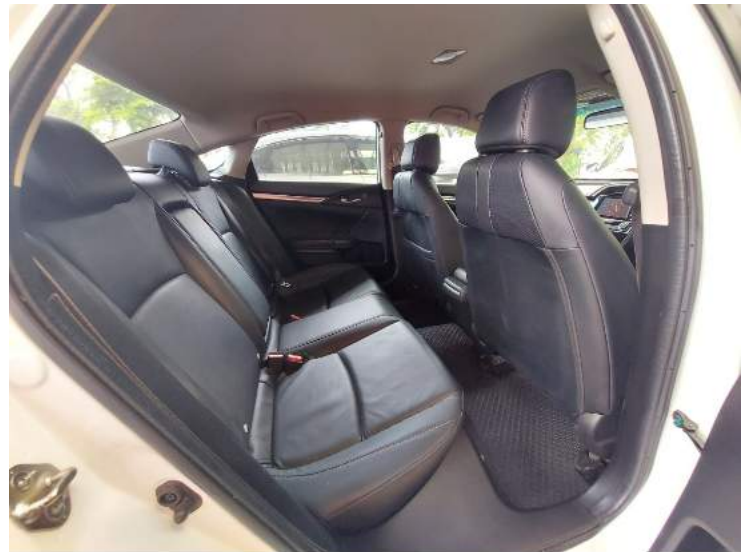
ภาพภายใน

รถสภาพดี โครงสร้างไม่เคยมีอุบัติเหตุ ไม่เคยจมน้ำ และไฟไหม้

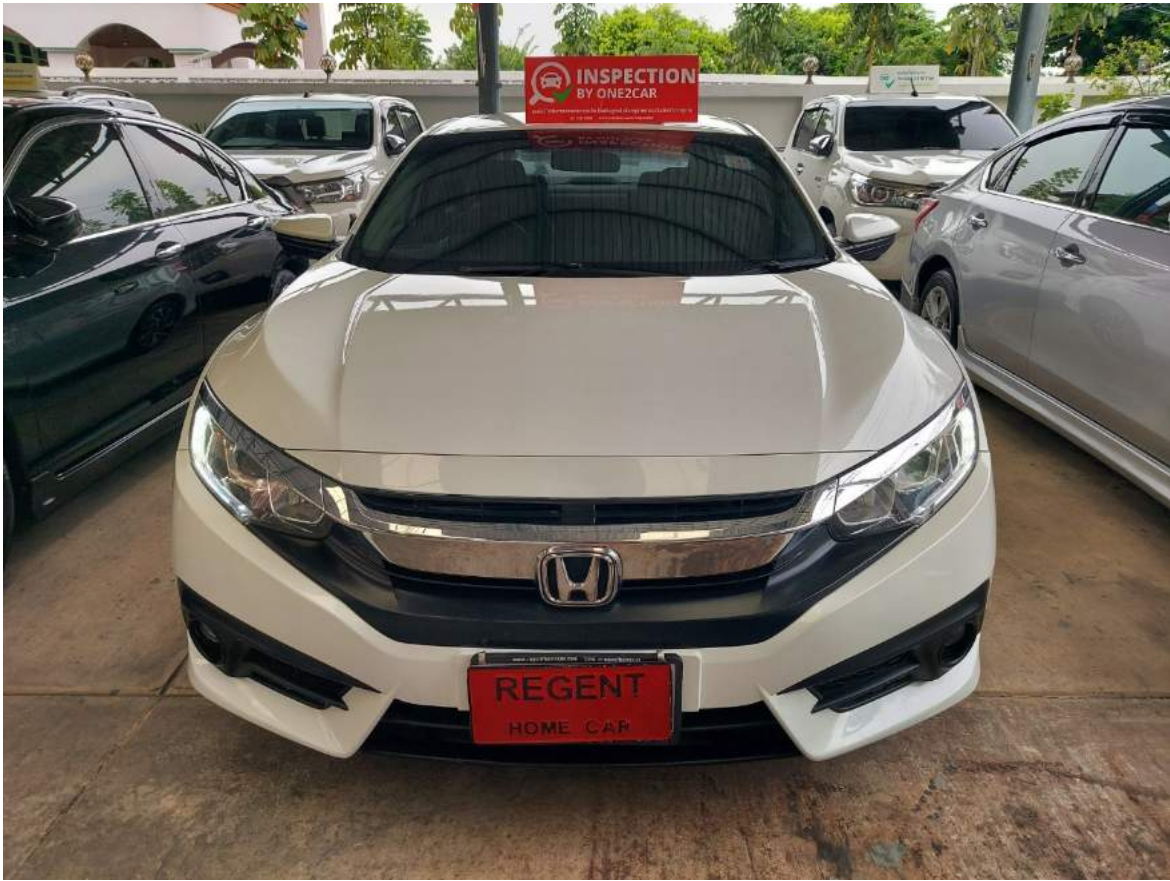
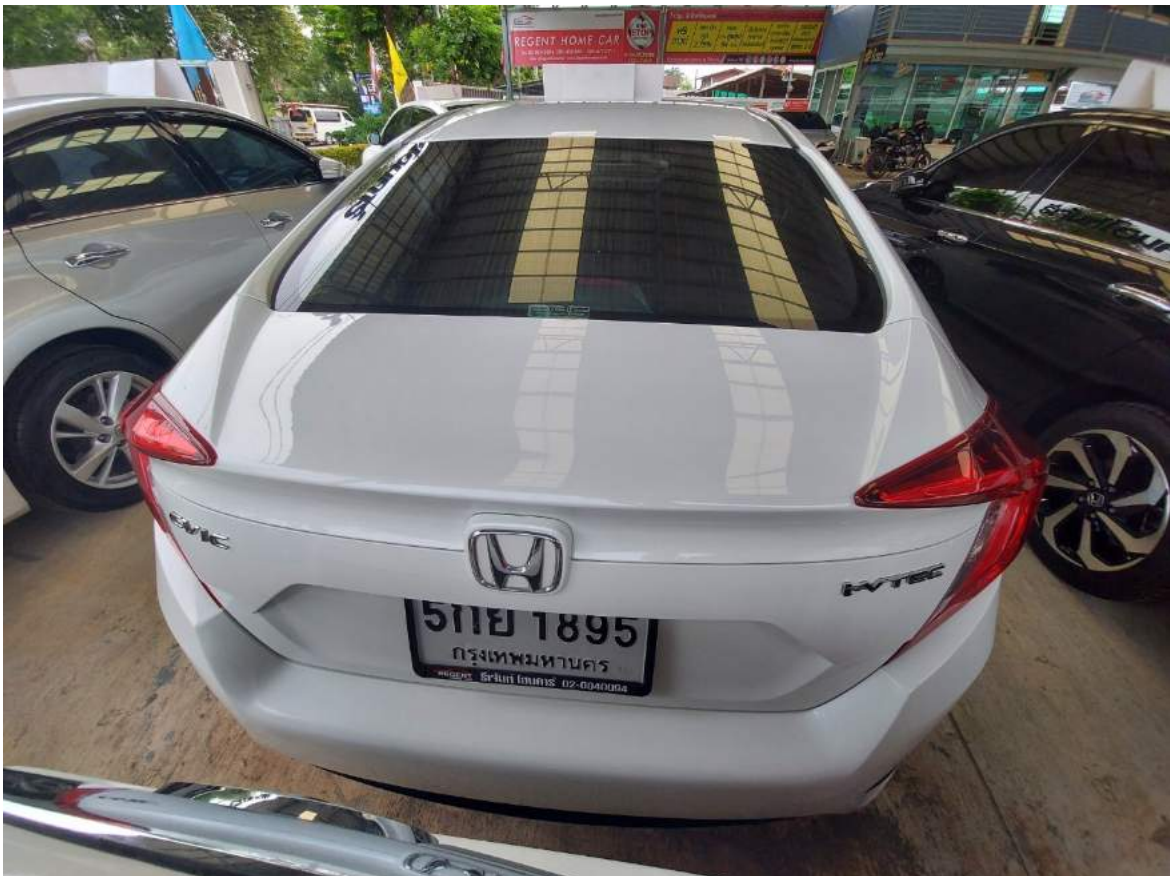
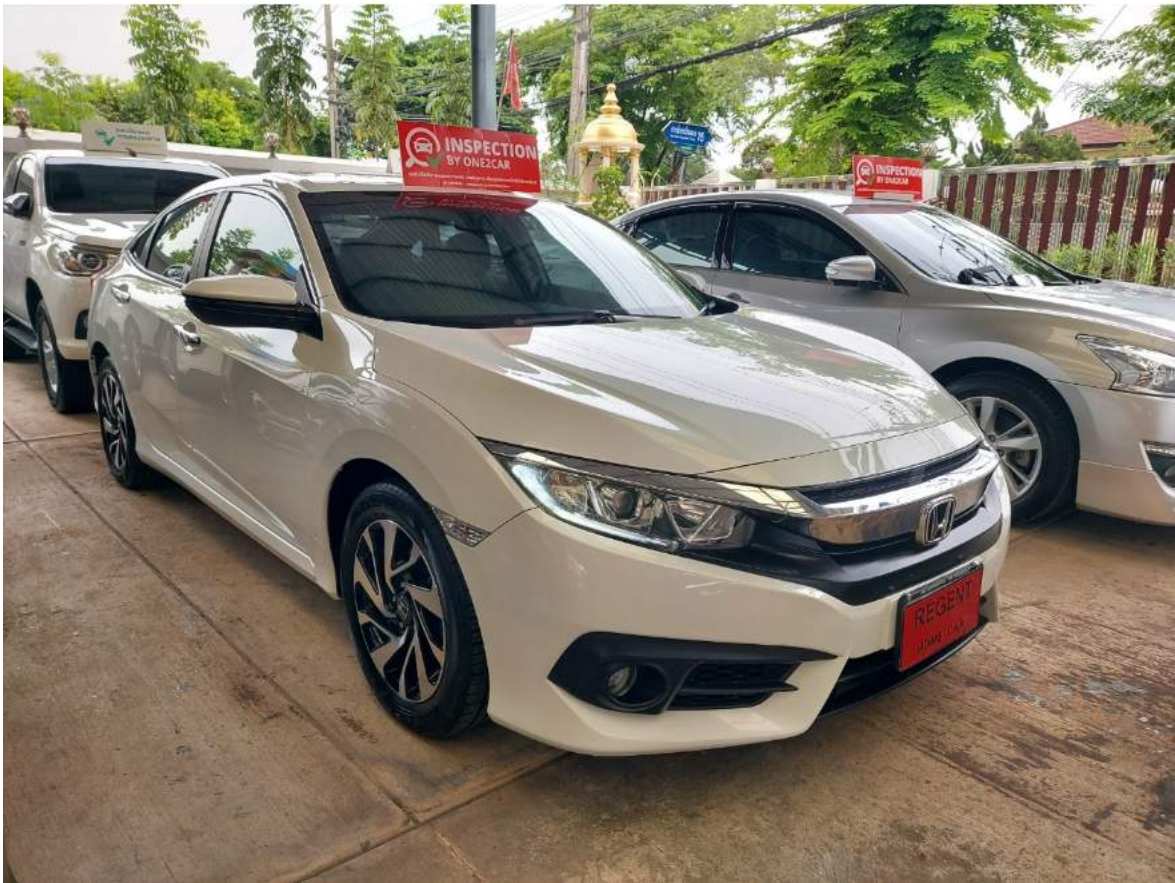
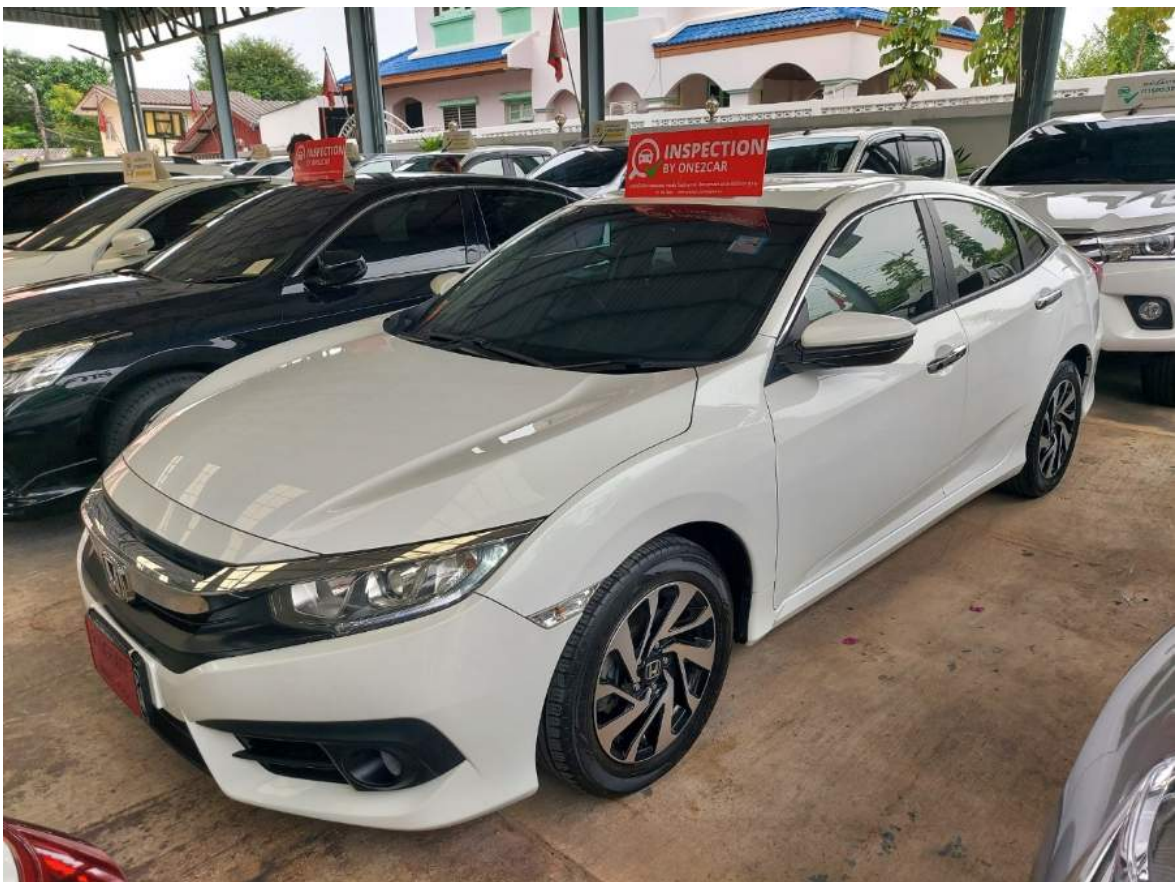
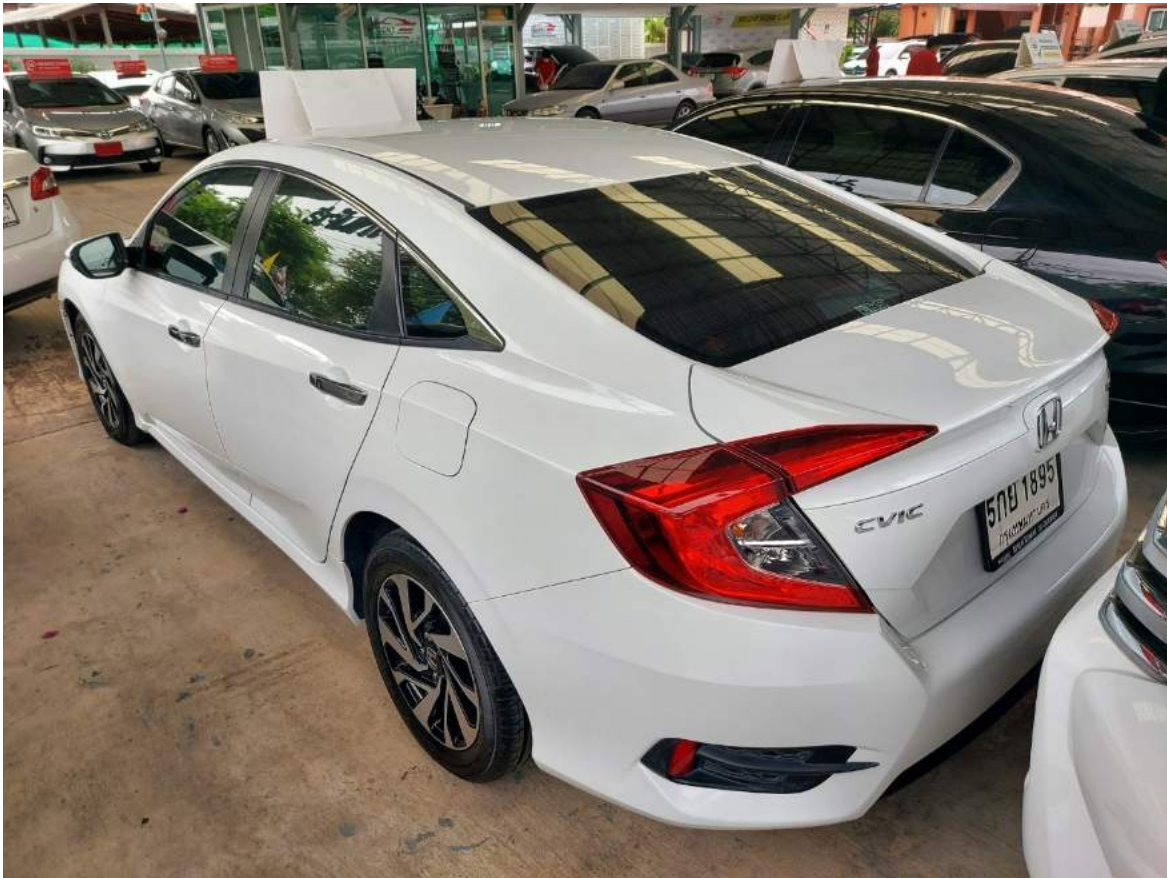
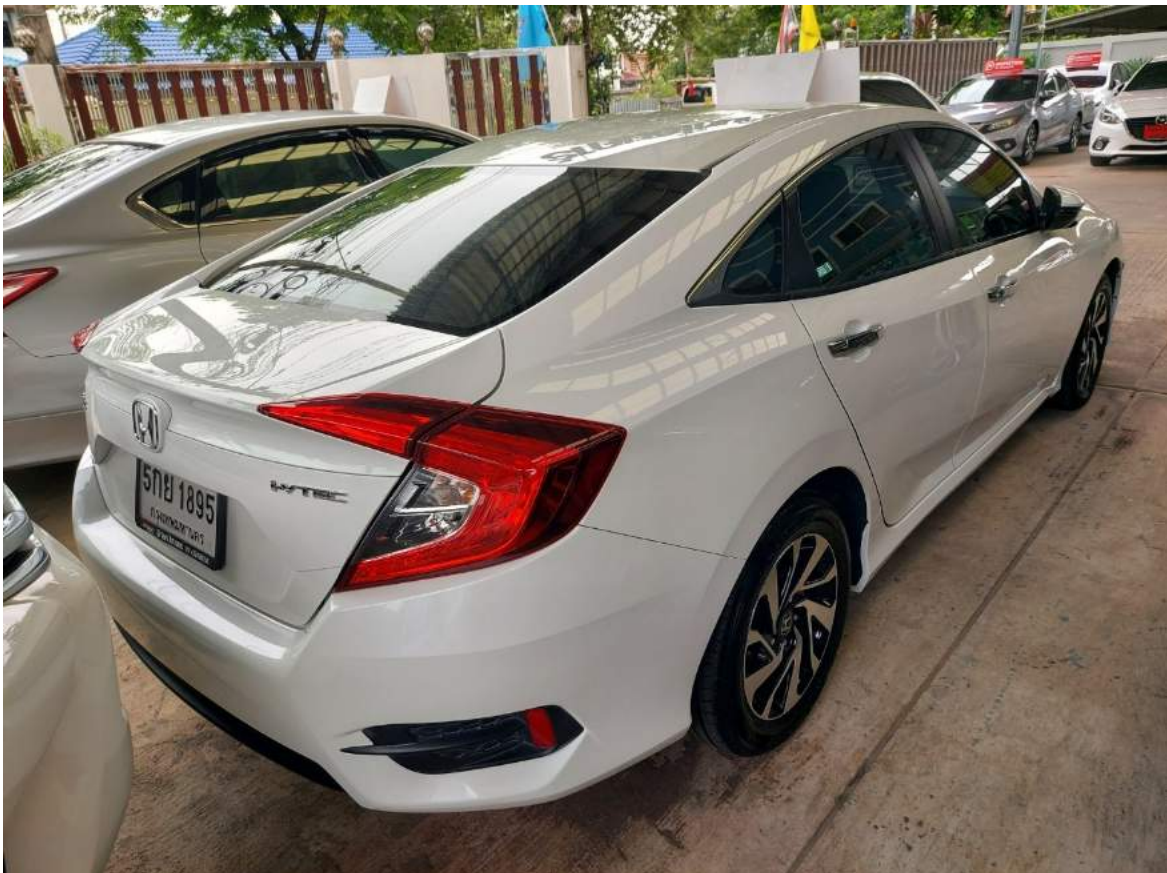
ภาพภายนอก

รถสภาพดี โครงสร้างไม่เคยมีอุบัติเหตุ ไม่เคยจมน้ำ และไฟใหม่

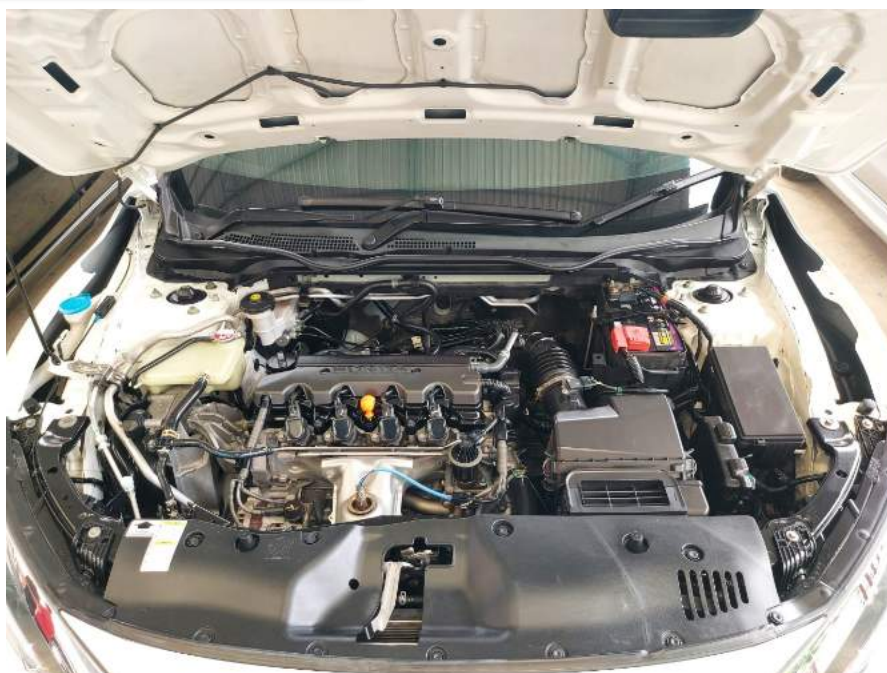
ภาพห้องเครื่อง

เครื่องยนต์สมบูรณ์ ไม่มีรอยรั่วซึม

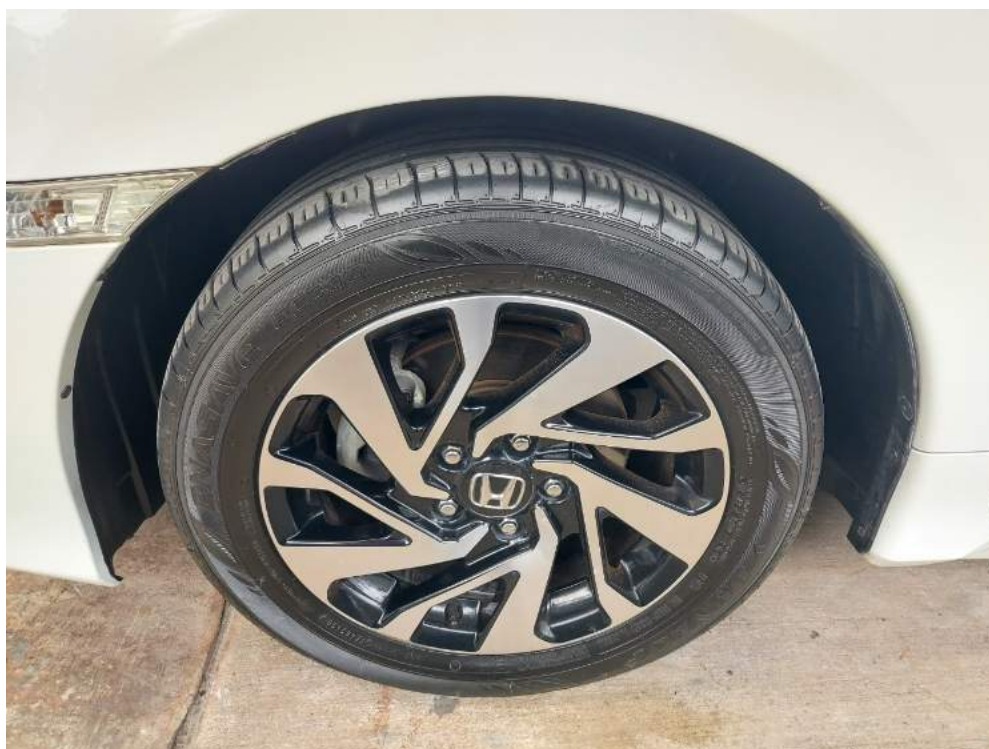
ขอบยาง ล้อ

ยางสภาพดี ปีผลิต 24/20
