1023/0258-69

Suzuki Ciaz 1.2 GL Sedan

Apr 8, 2024

Vehicle Inspection Report

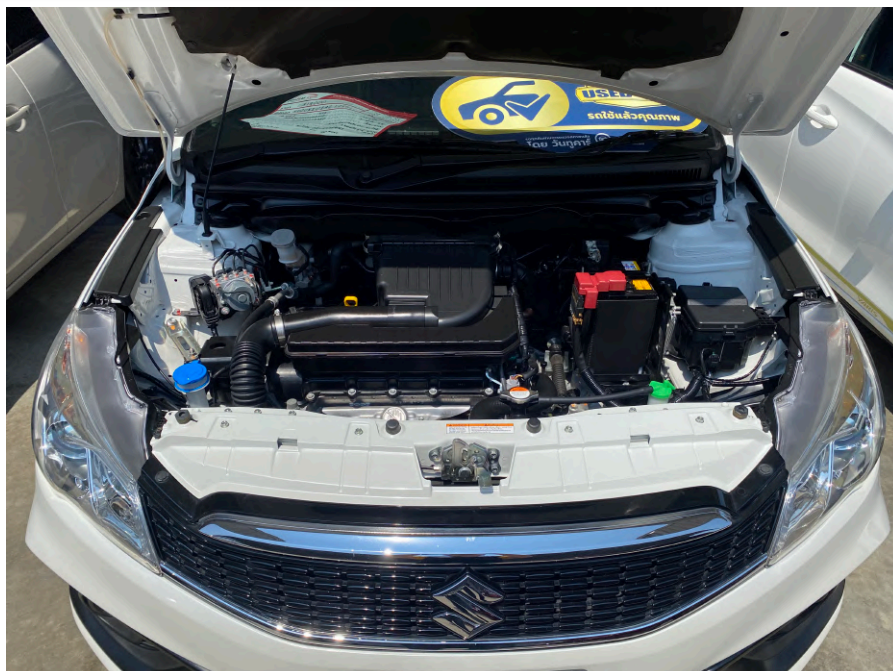
ภาพห้องเครื่อง

Voltage	12.55	V
Rating	400	CCA
Current	247	CCA
Internal resistance	11.3	mΩ
State of Charge	75	%
State of Health	38	%
Status	Replace

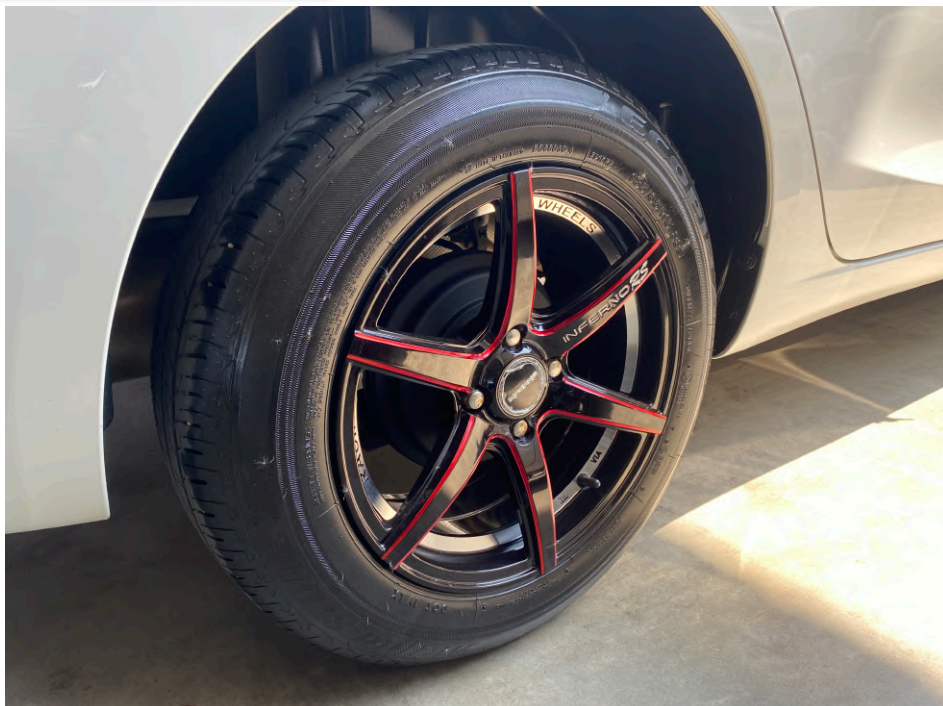
ขอบยาง ล้อ

27/21
