# Vehicle Inspection Report

INSPECTION  
BY ONE2CAR

| ยี่ห้อ/รุ่น (Brand/Model): MAZDA 3 4DR | วันที่ตรวจสอบรถยนต์ (Date of Inspection): 01/08/2561 |
| หมายเลขตัวถัง (VIN): MM8BL10Z100200450 | เลขคำขอบริการ (Job No.): I018/125-003 |

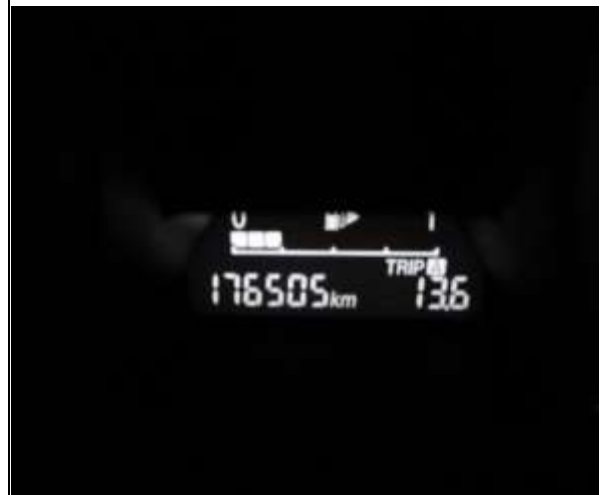
รูปถ่ายไมล์ (Mileage Picture):

| ระยะทางการใช้งาน (Mileage): 176,505ก.ม. | |

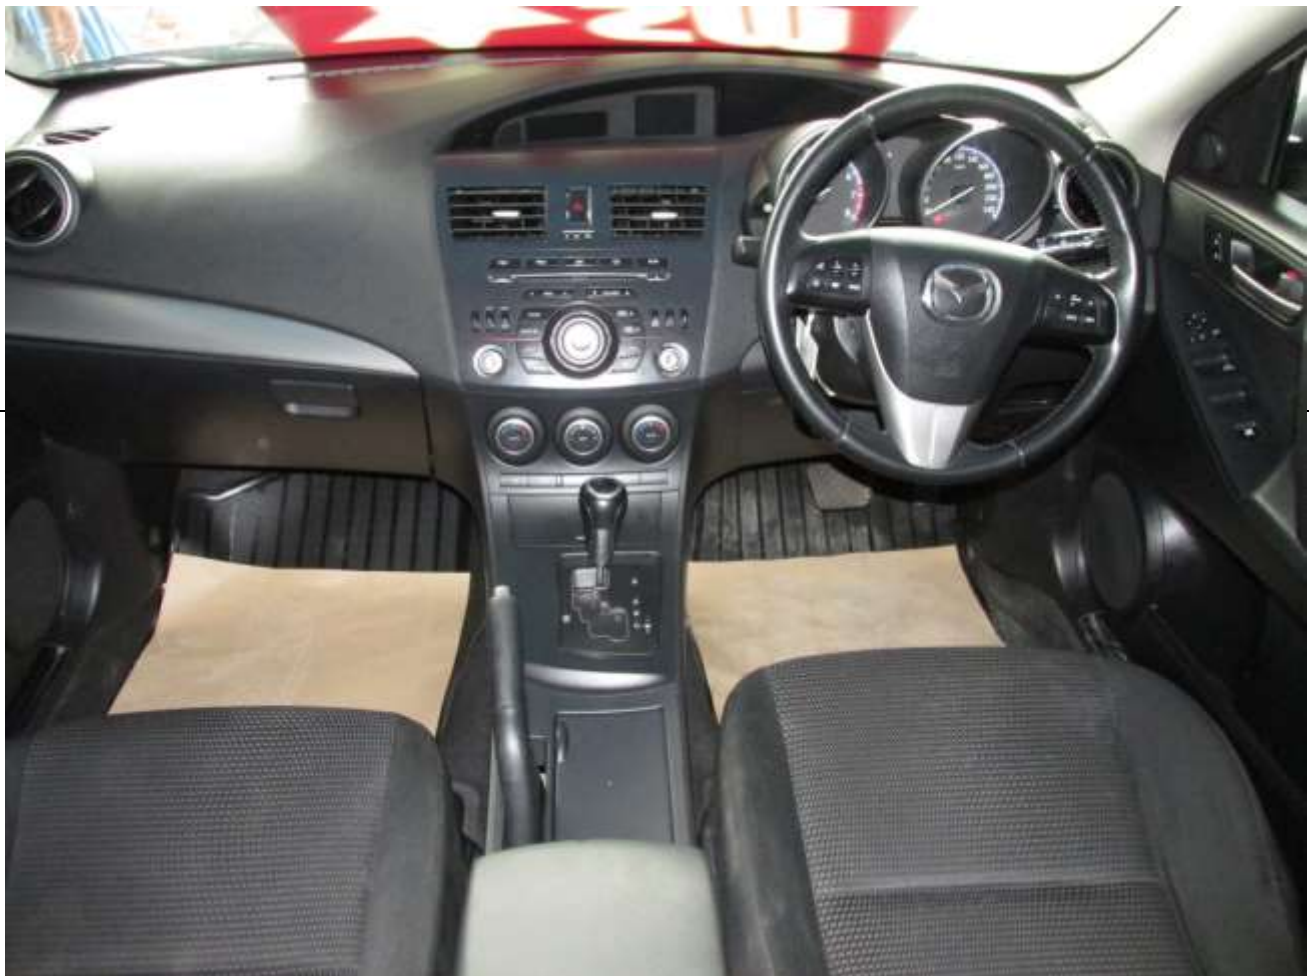
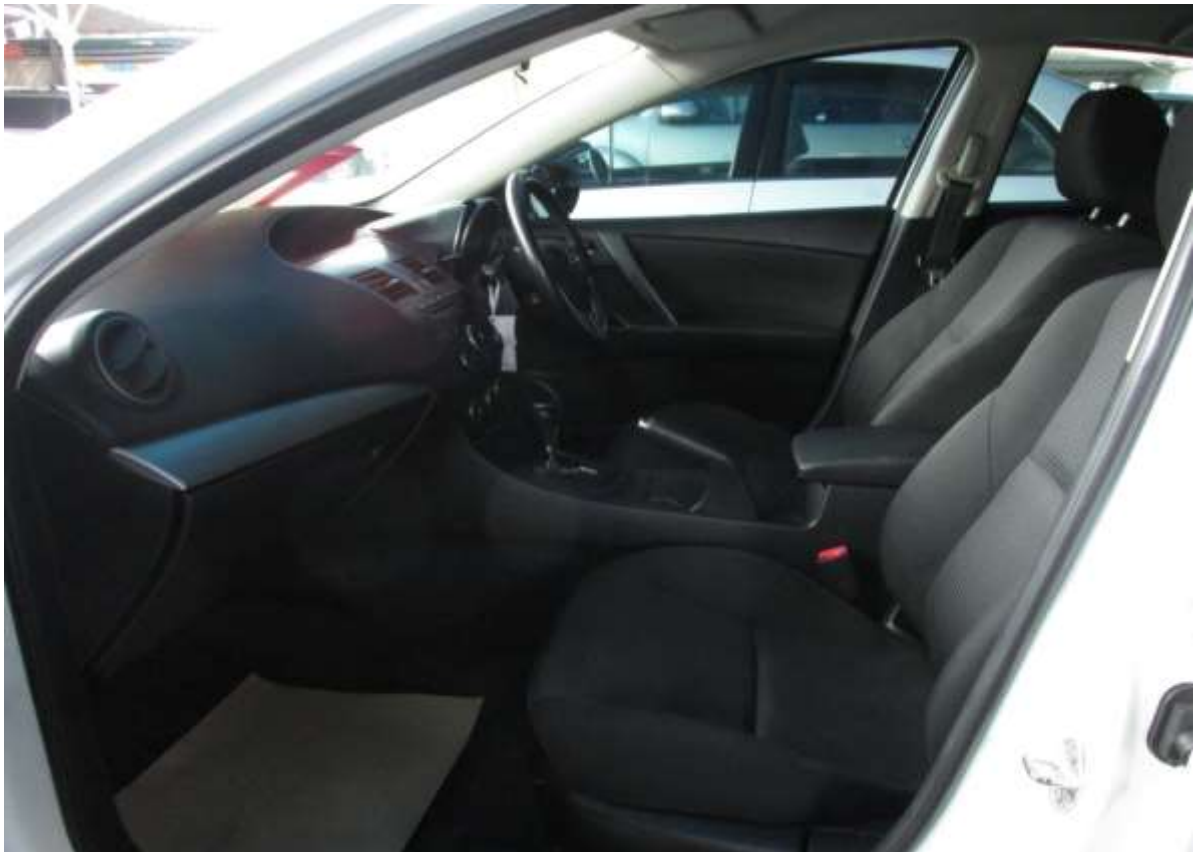
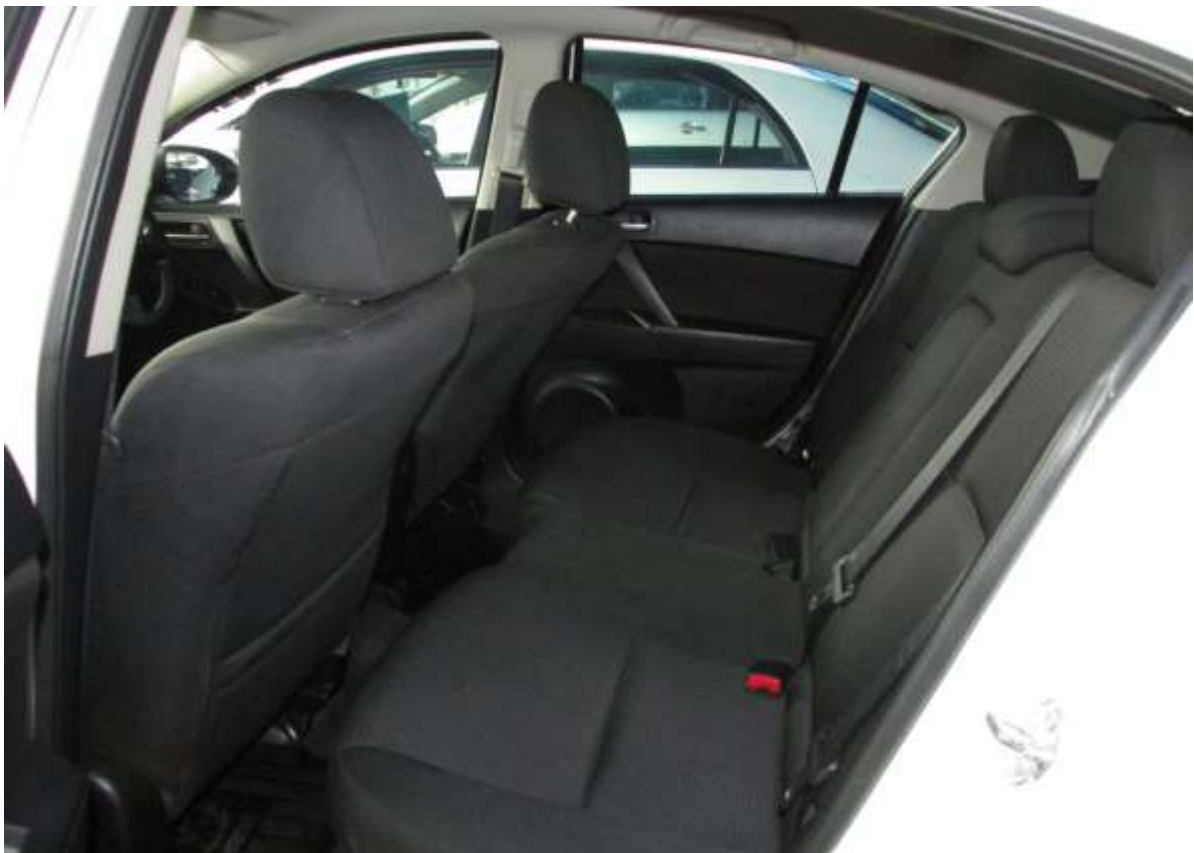
## ภาพภายในด้านหน้า หลัง และ จุดบกพร่อง - Interior Visual Details (Front, Rear and/or Defect):

| | ที่นั่ง สภาพ<br>Seat Appearance | สภาพตามอายุการใช้งาน |
| | แผงคอนโซล<br>Other Trims | สภาพตามอายุการใช้งาน |

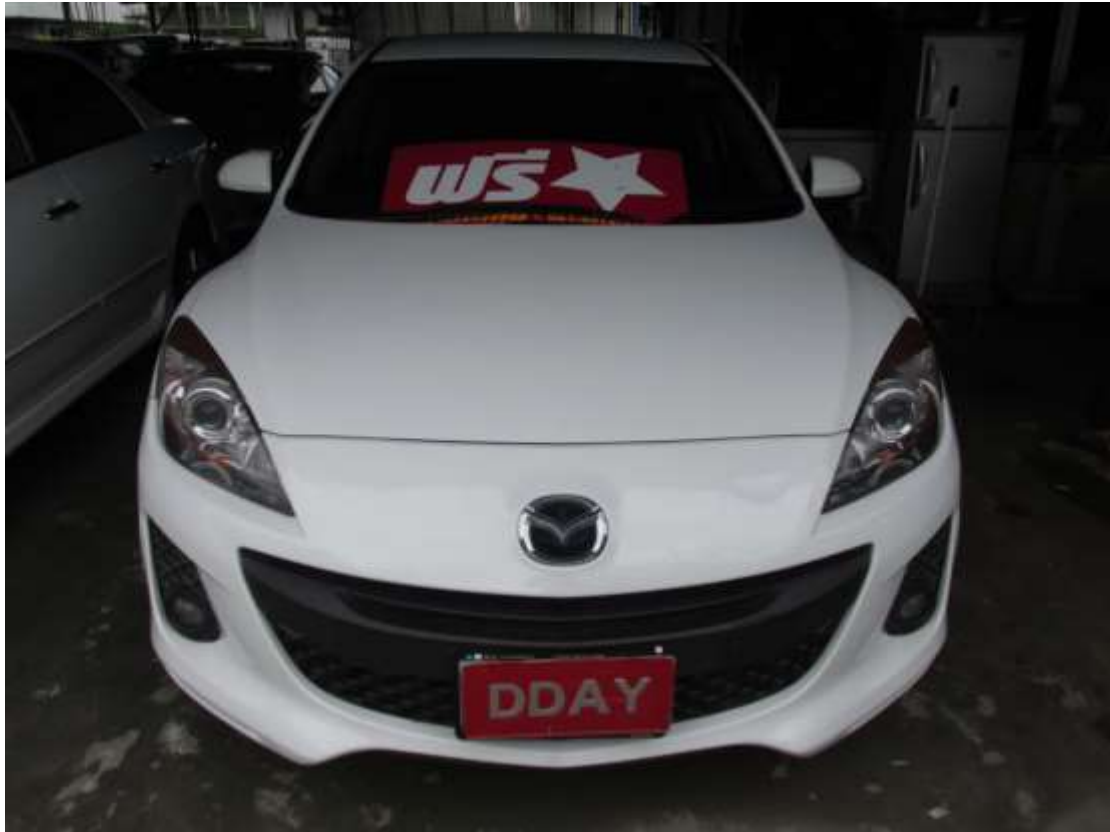
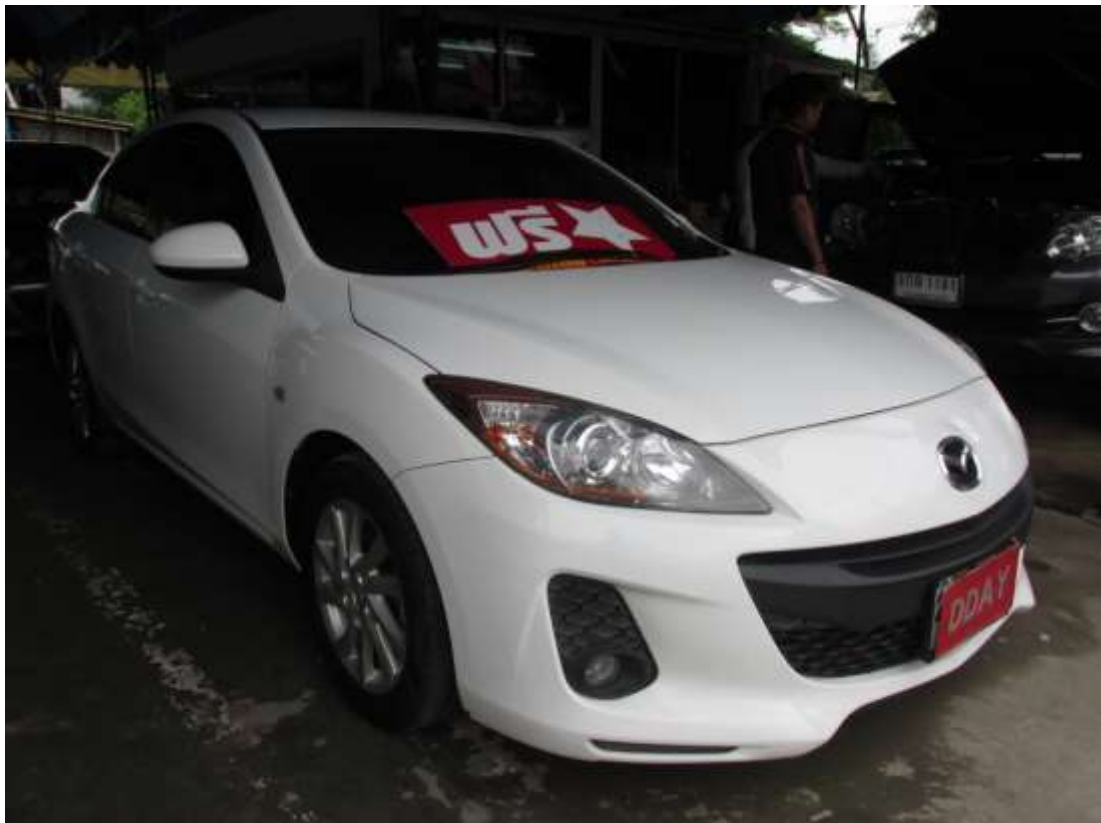
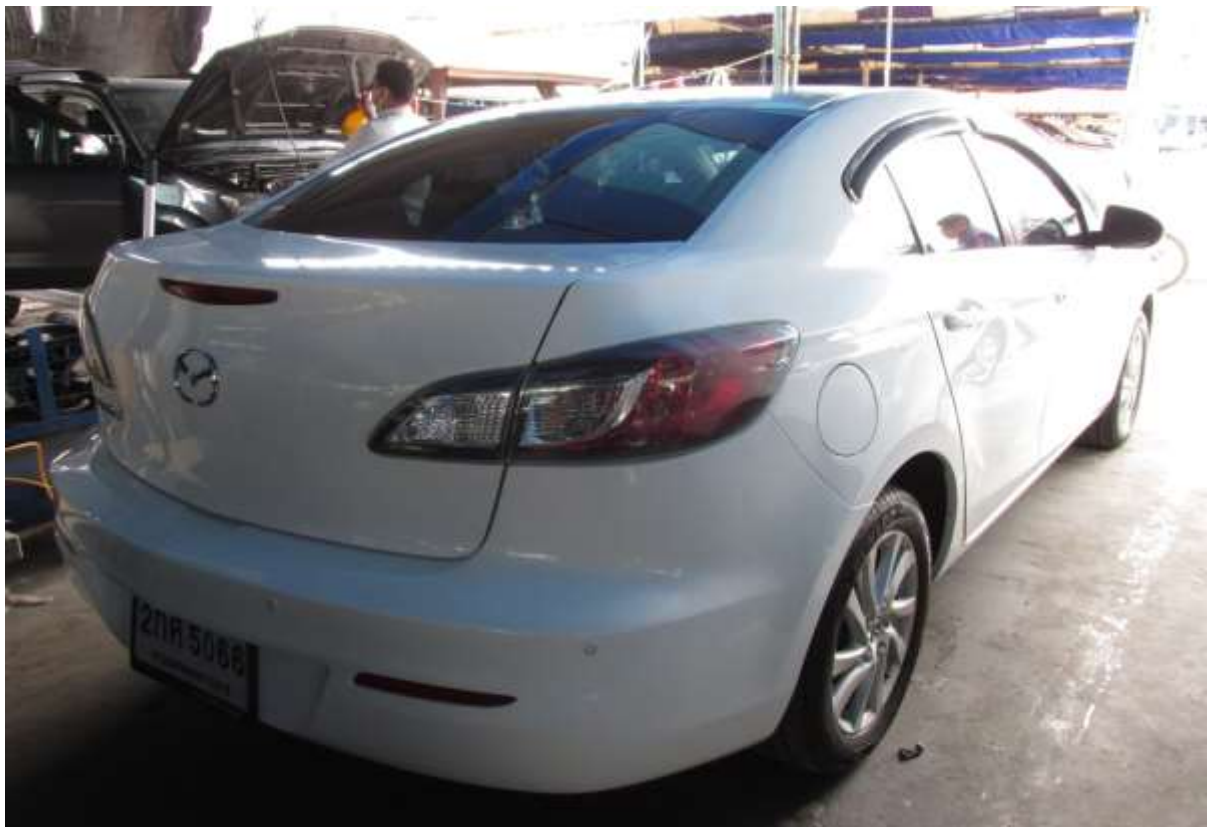
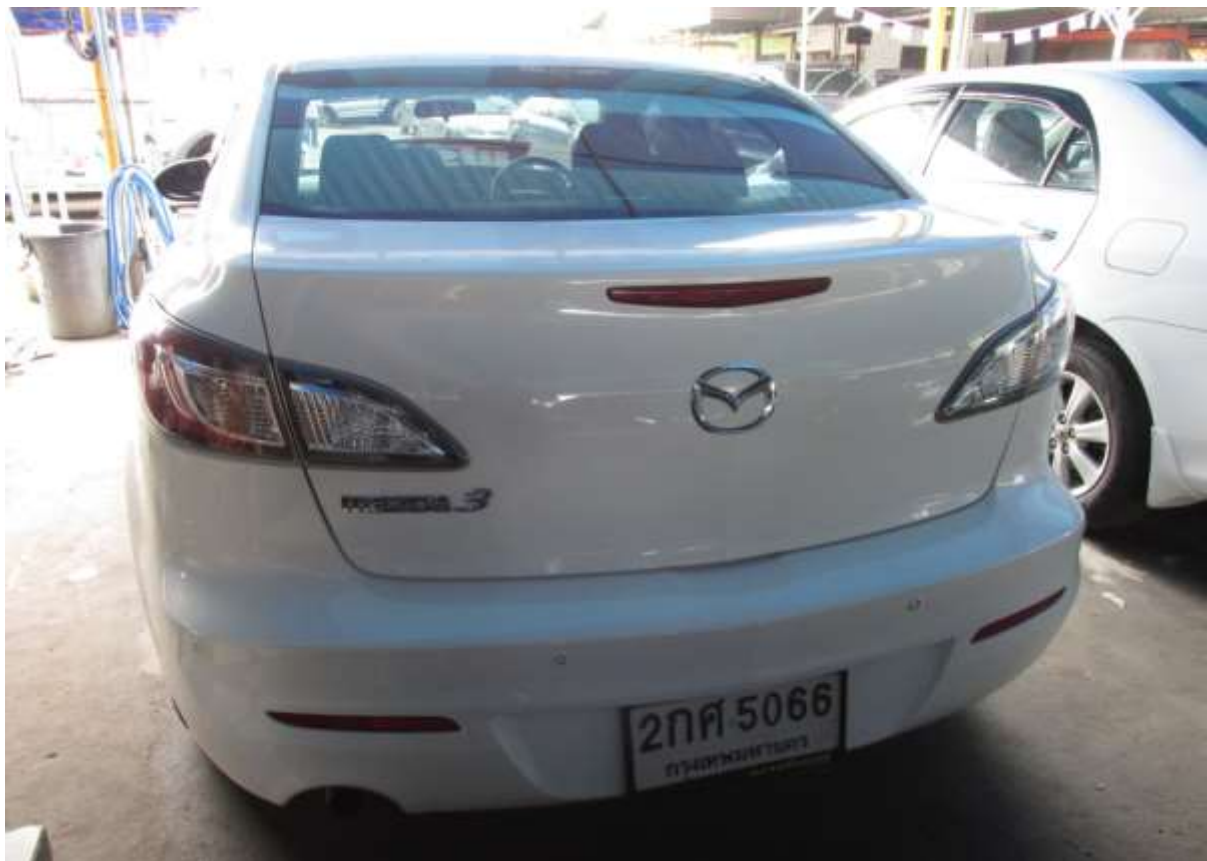
ภาพภายนอก - Exterior Visual Details:

| | สภาพรวมของโครงสร้างแชสซี<br>Chassis Frames & Members<br>Appearance | สภาพตามอายุการใช้งาน |
| | สภาพใต้ท้องรถและอุปกรณ์ใต้ท้องรถ<br>Under Body and Parts<br>Appearance | สภาพตามอายุการใช้งาน |

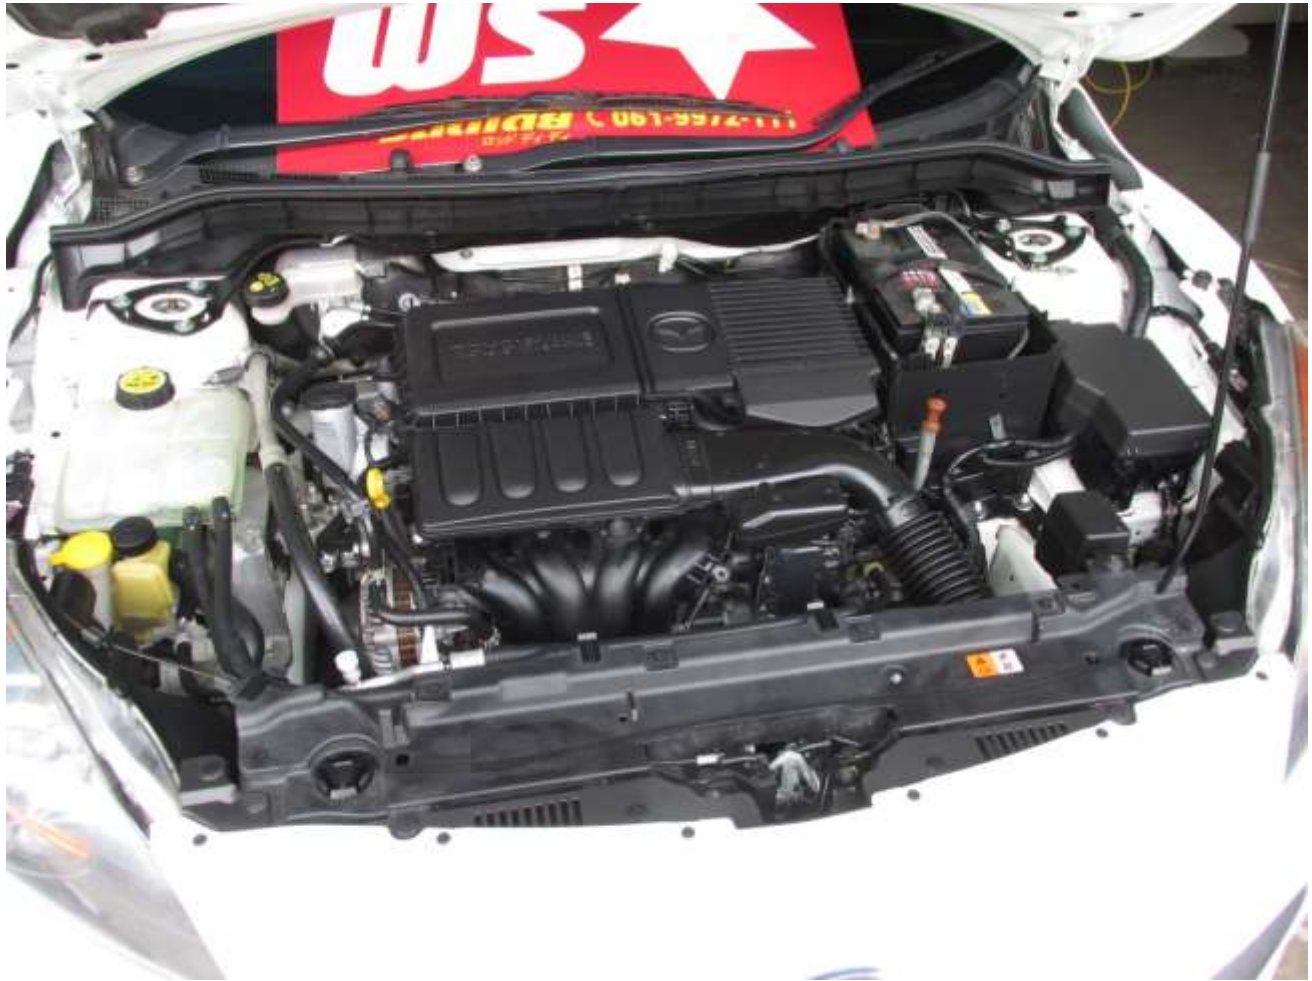
ภาพห้องเครื่อง - Engine Bay Visual Details:

| | เครื่องยนต์ไม่พบการรั่วซึม<br>No any leak on engine | ใช่ |
| | การรั่วไหลของน้ำมัน<br>Fluid Leaks | ไม่มี |

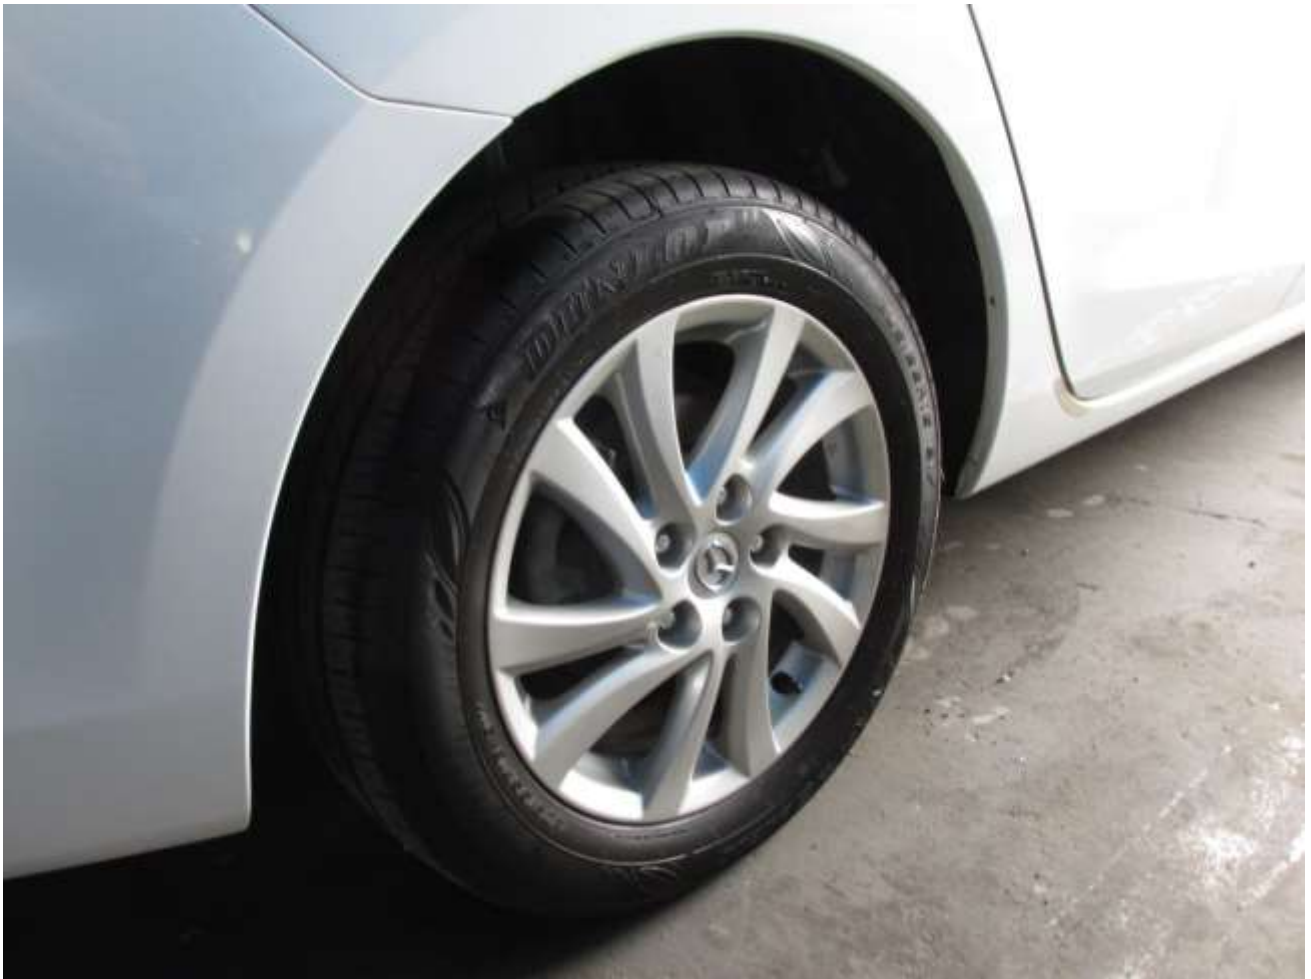
ภาพโดยรวมของยาง ล้อ และ เบรค - Tyres, Wheels & Brakes Visual Details:

| | สภาพยางรถยนต์, สัปดาห์/ปี ผลิต<br>Tyres Appearance, Year | 3317 |
| | ผ้าดิสเบรค (หน้า/หลัง)<br>Brake Pads (Front/Rear) | สภาพตามอายุการใช้งาน |
| | จานดิสเบรค<br>Brake Discs (Front/Rear) | ควรเจียจานเบรคครั้งต่อไปที่เปลี่ยนผ้าเบรค |
