Vehicle Inspection Report

ยี่ห้อ/รุ่น (Brand/Model): MITSUBISHI PAJERO SPORT	วันที่ตรวจสอบรถยนต์ (Date of Inspection): 4.9.61
หมายเลขตัวถัง (VIN): MMTGYkG40CD002760	เลขคำขอบริการ (Job No.): I018/089-056
หมายเลขเครื่องยนต์ (Engine No.): 4D56UCDP2177	Vehicle Picture:  
ปีที่ผลิต (Build Date): 2012	
สีรถ (Color): น้ำตาล	
ระยะการใช้งาน (Mileage): 148,896ก.ม	
หมายเลขทะเบียน (No. Plate): สนน 8260	
วันครบกำหนดชำระภาษี (Registration Expiry): 27 มิ.ย 62	
ชื่อลูกค้า (Customer Name): BIG CAR	
ที่อยู่ (Address):	
โทรศัพท์ (Tel):	
สถานที่ตรวจสอบรถ (Inspection Place): BIG CAR

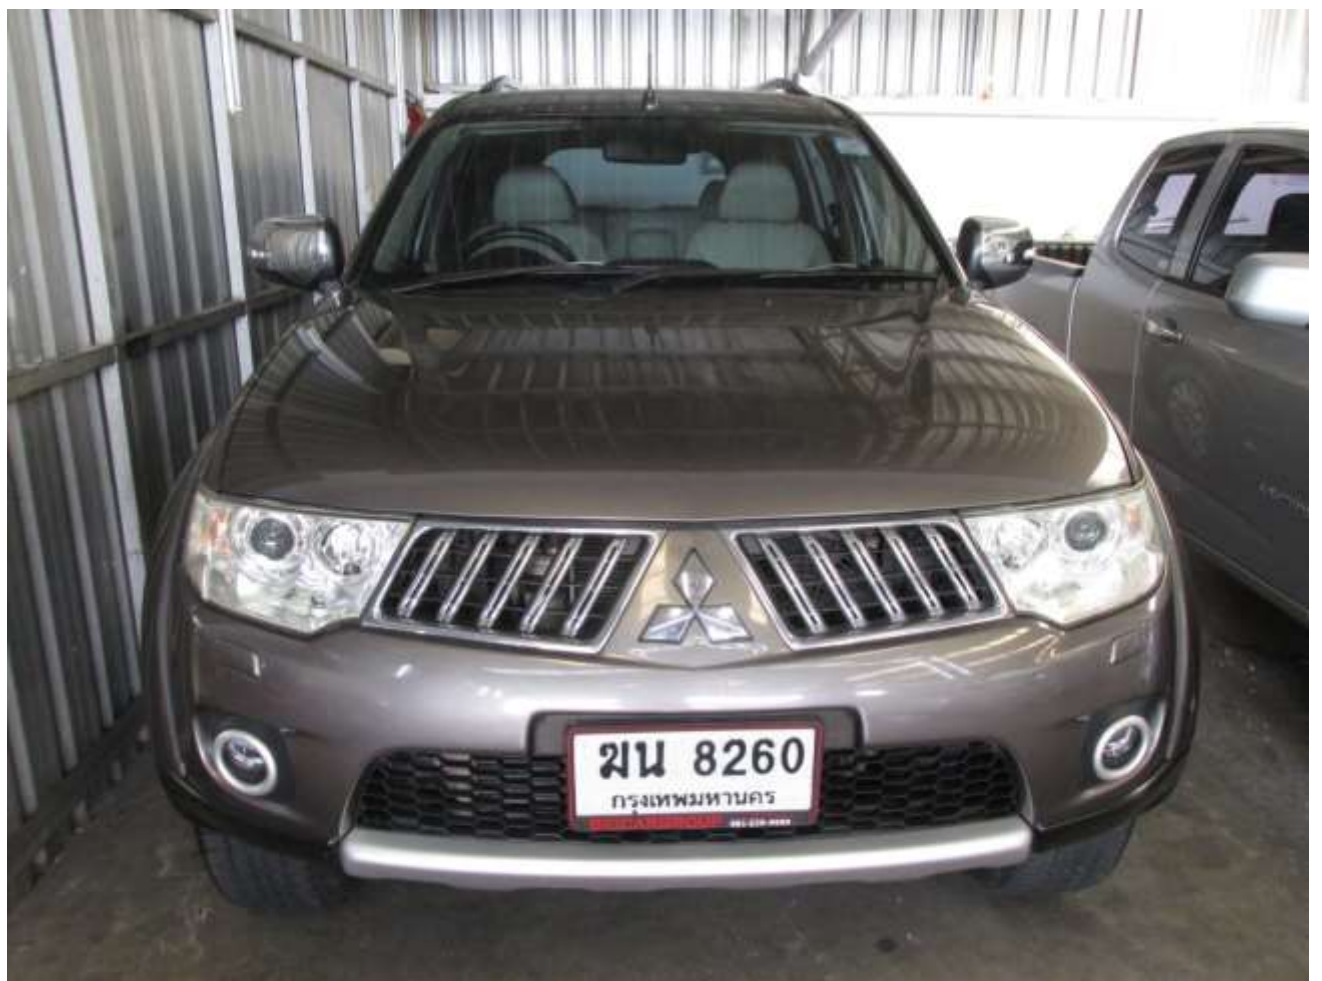
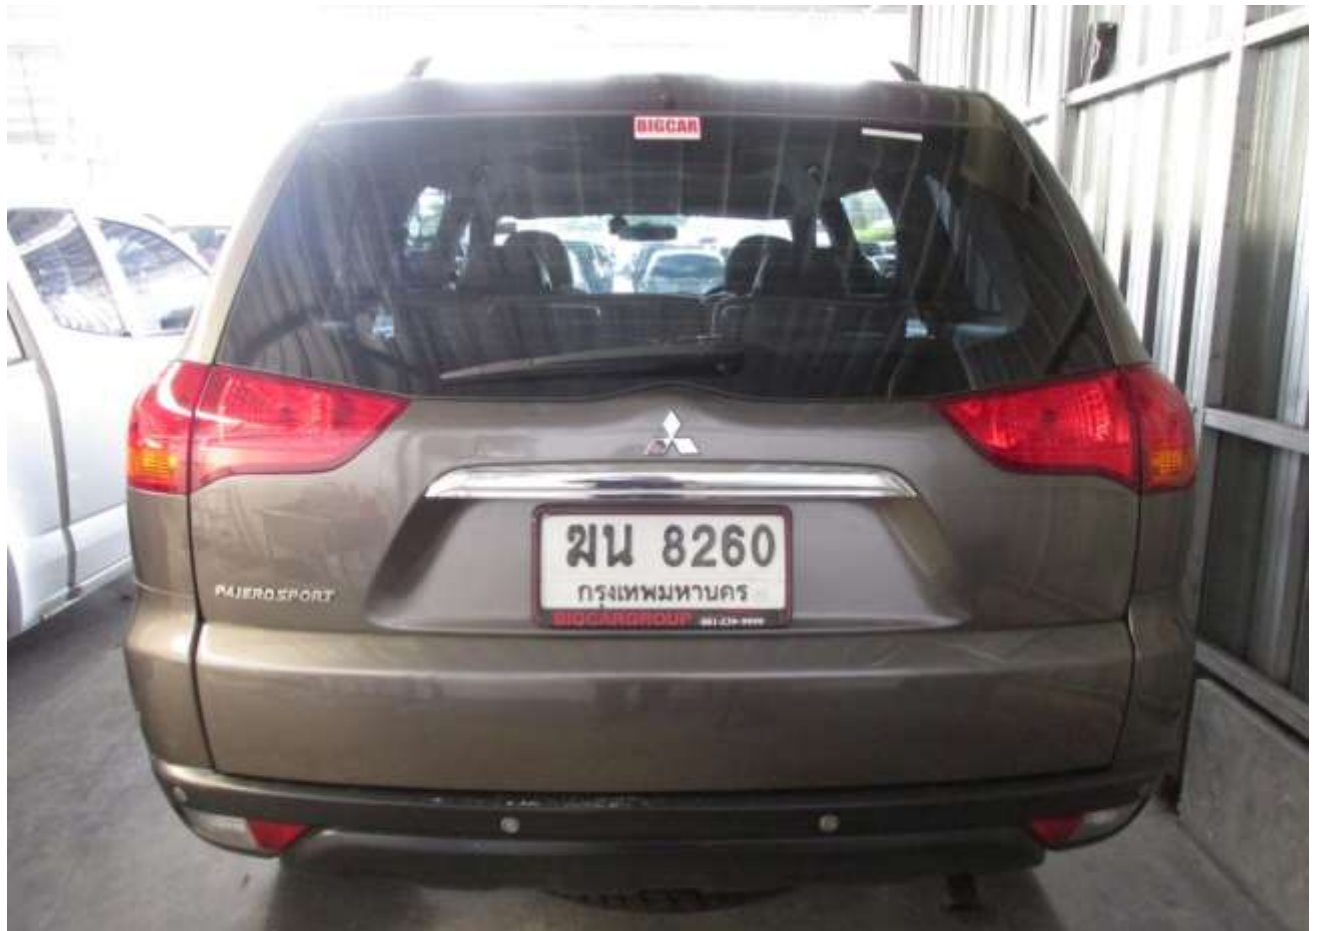
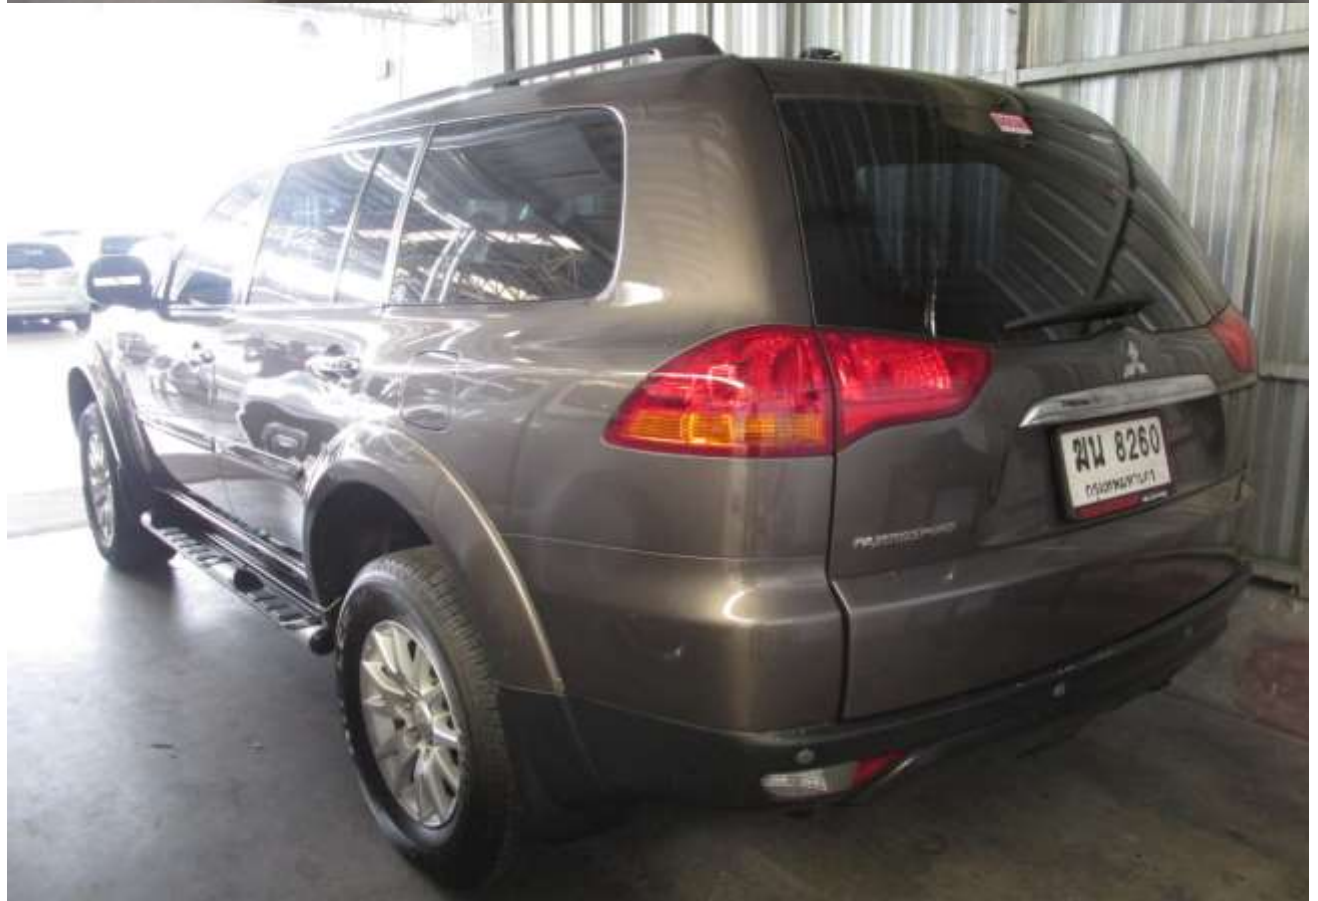
ภาพภายนอก - Exterior Visual Details:

กันชนหลัง Rear Bumper	สีลอก

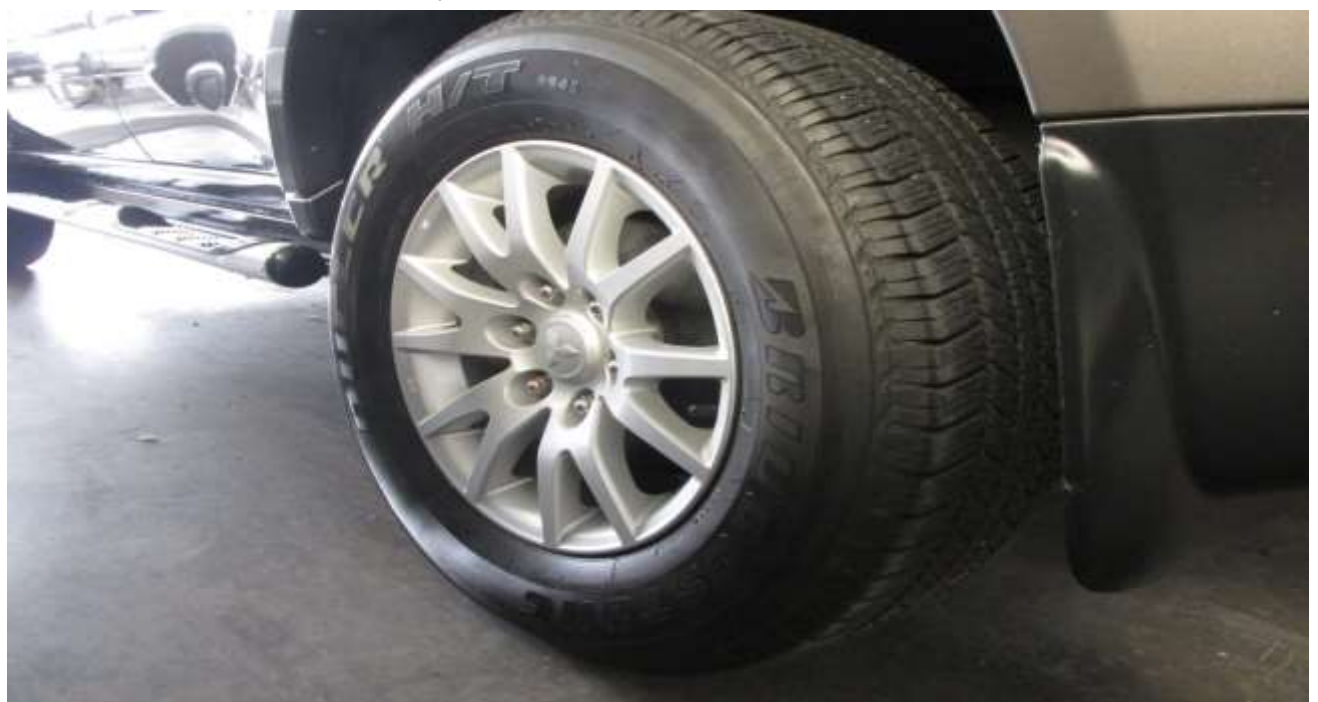
ภาพโดยรวมของยาง ล้อ และ เบรค - Tyres, Wheels & Brakes Visual Details:

สภาพยางรถยนต์, สปีดคาร์ท/ปี ผลิต Tyres Appearance, Year	1314 แนะนำให้เปลี่ยนยางใหม่

สภาพล้อ,ฝาครอบล้อ Wheel Rims Appearance	สภาพดีตามอายุการใช้งาน
 	ล้อ และยางอะไหล่ Spare Tyre & Rim	มีประจำรถ
 	คาลิปเปอร์เบรค และท่อน้ำมัน Brake Hose Callipers & Pipes	สภาพปกติไม่พบการรั่วซึม
 	ผ้าดิสเบรค (หน้า/หลัง) Brake Pads (Front/Rear)	สภาพดีตามอายุการใช้งาน
 	จานดิสเบรค(หน้า/หลัง) Brake Discs (Front/Rear)	ควรเจียจานเบรคครั้งต่อไปที่เปลี่ยนผ้าเบรค
 	ดรัมเบรคล้อหลัง Brakes and Drums any No Leakage	สภาพดีตามอายุการใช้งาน
 	การทำงานของเบรคมือ Park Brake function	ระบบการทำงานปกติ
 	คำแนะนำอื่นๆ Other	N/A

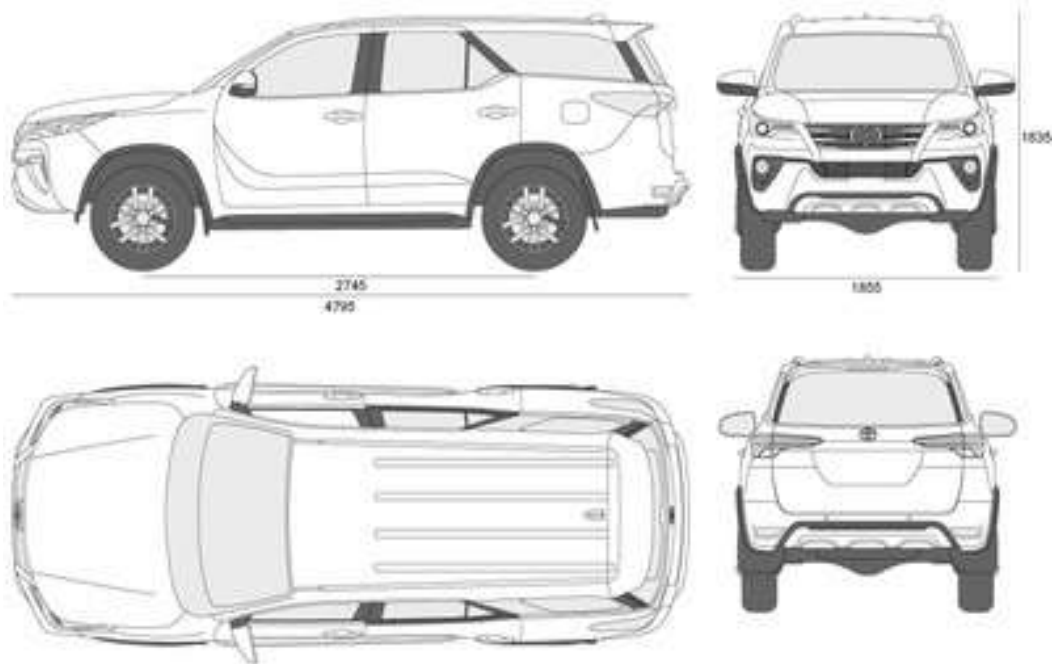
ความหนาสีรถ SUV, MPV - Paint Thickness on SUV, MPV vehicle:

ชิ้นส่วนยานยนต์	ความหนาสี Paint Thickness (µm)			
(Car Part)	P1	P2	P3	Average
Front Wing (RH)	83	85	97	88
Front Wing (LH)	102	101	100	101
Front Door (RH)	203	220	187	203
Front Door (LH)	330	169	187	229
Rear Door (RH)	112	89	95	99
Rear Door (LH)	296	168	177	214

ชิ้นส่วนยานยนต์	ความหนาสี Paint Thickness (µm)			
(Car Part)	P1	P2	P3	Average
Rear Wing (RH)	97	74	84	85
Rear Wing (LH)	169	136	139	148
Front Bumper	-	-	-	-
Rear Bumper	-	-	-	-
Bonnet	89	100	103	97
Roof	87	90	92	90
Boot/Tail Gate	199	223	208	210
