เลขคำขอบริการ (Job No.) :: ... (1) ▾

Toyota Corolla Altis 1.8 ESPORT

INSPECTION
BY ONE2CAR

Vehicle Inspection Report สรุปผลการตรวจสภาพรถ (Inspection Summary)

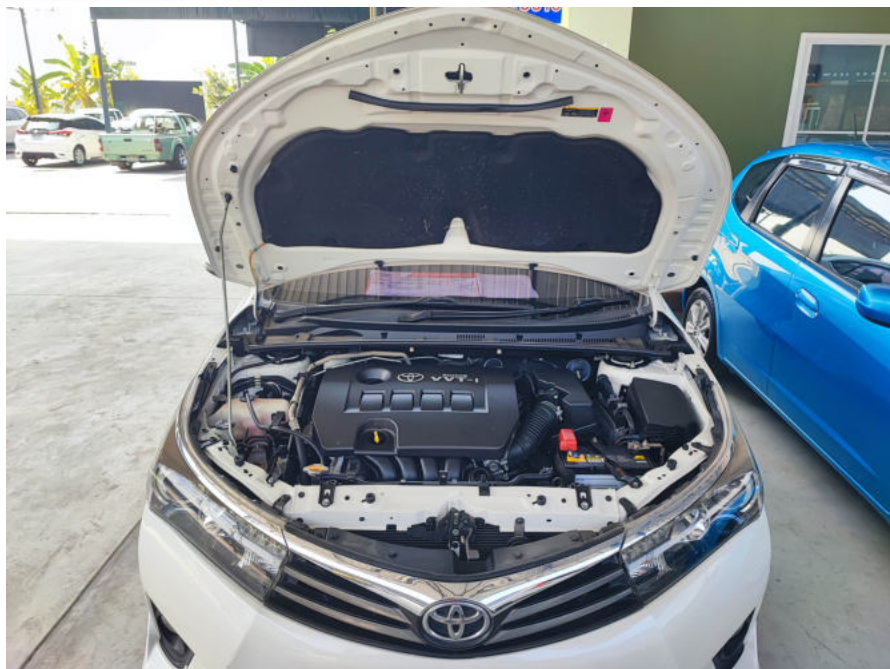
ภาพห้องเครื่อง

Voltage	12.66	V
Rating	450	CCA
Current	359	CCA
Internal resistance	7.55	mΩ
State of Charge	86	%
State of Health	60	%
Status	CAUTION

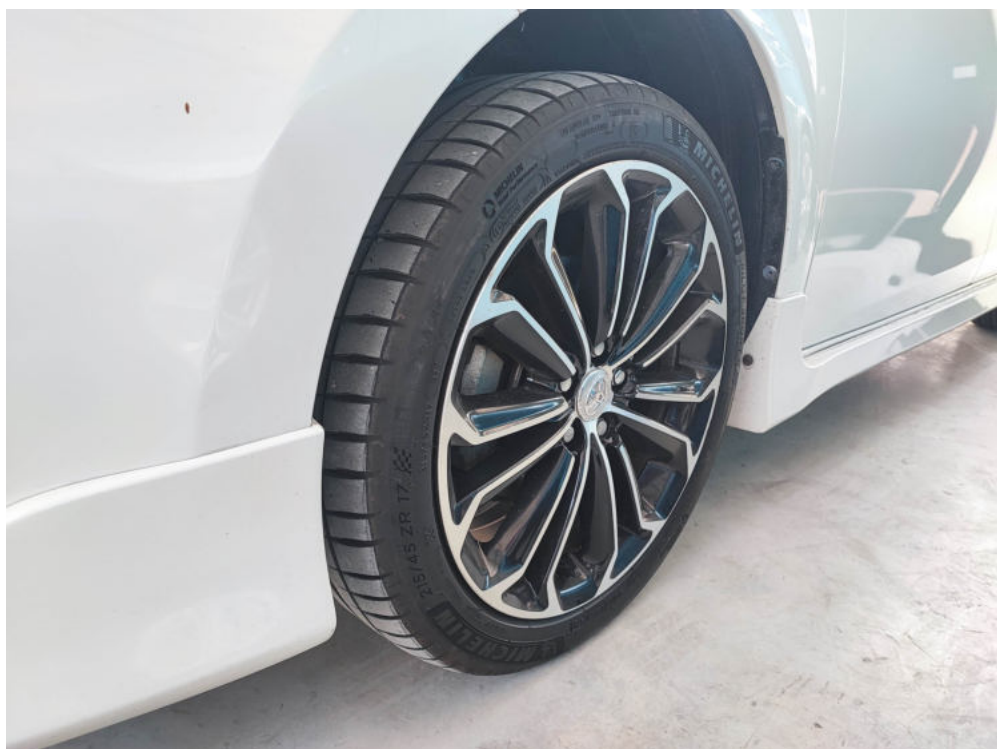
ขอบยาง ล้อ

47/21
