# Vehicle Inspection Report

## สรุปผลการตรวจสอบ (Inspection Summary)

ยี่ห้อ/รุ่น (Brand/Model): MAZDA 3 4DR AT	วันที่ตรวจสอบรถยนต์ (Date of Inspection): 6.3.62
หมายเลขตัวถัง (VIN): MM8BM427800101469	เลขคำขอบริการ (Job No.): I019/002-021
หมายเลขเครื่องยนต์ (Engine No.): PE 30 631463	Vehicle Picture:

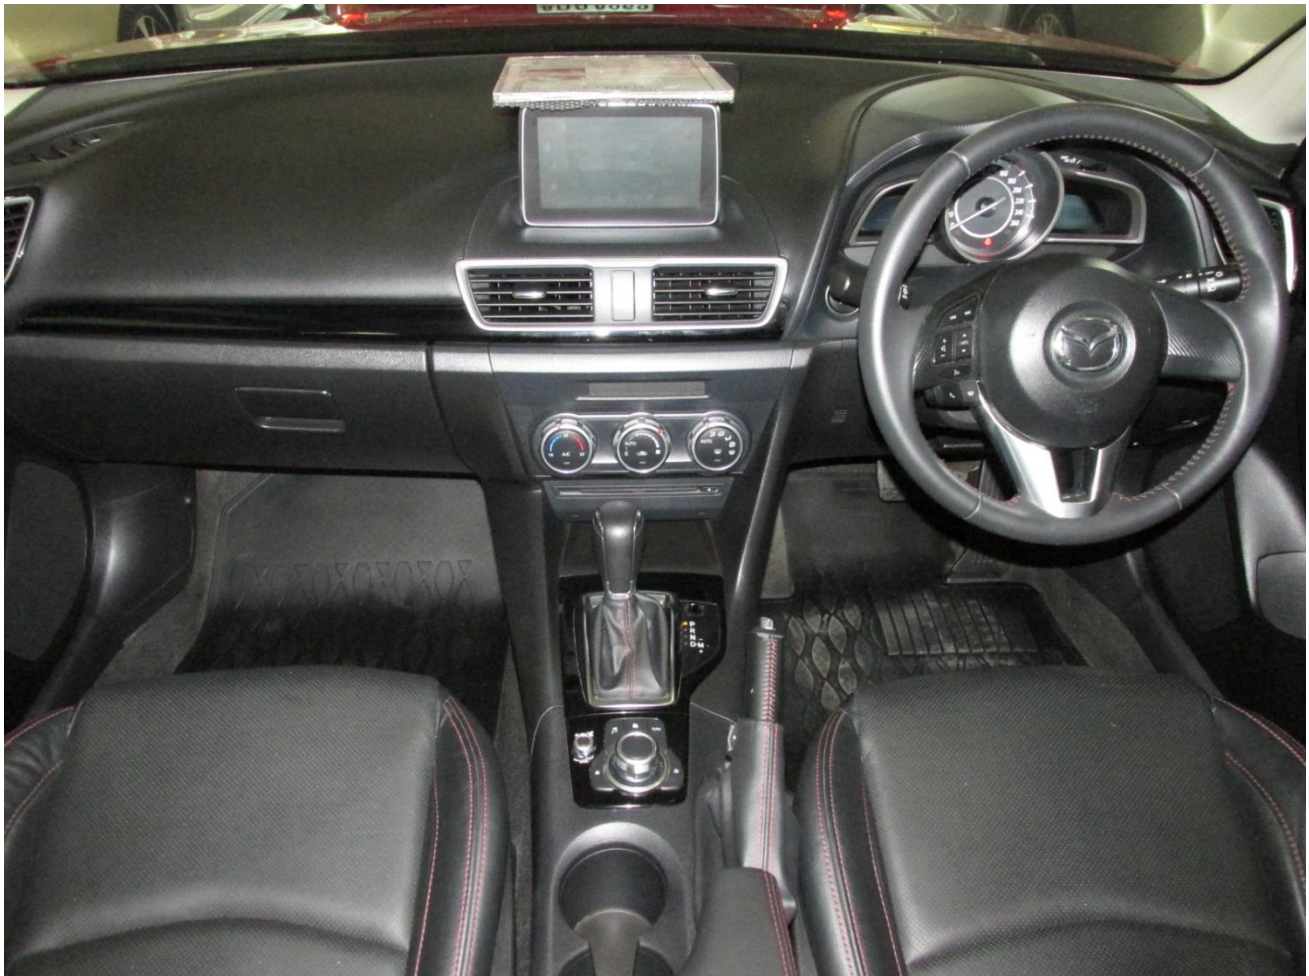
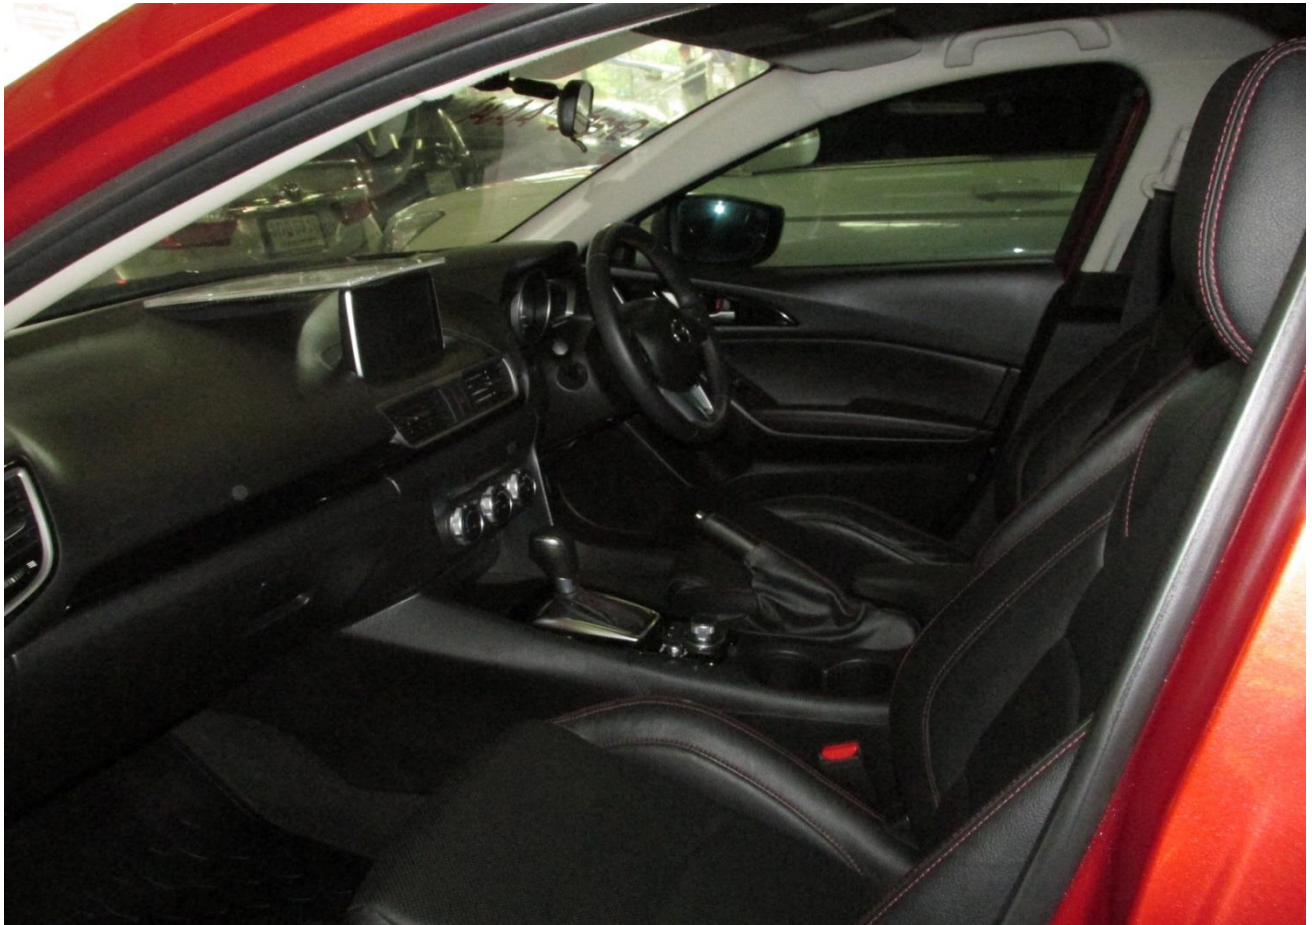
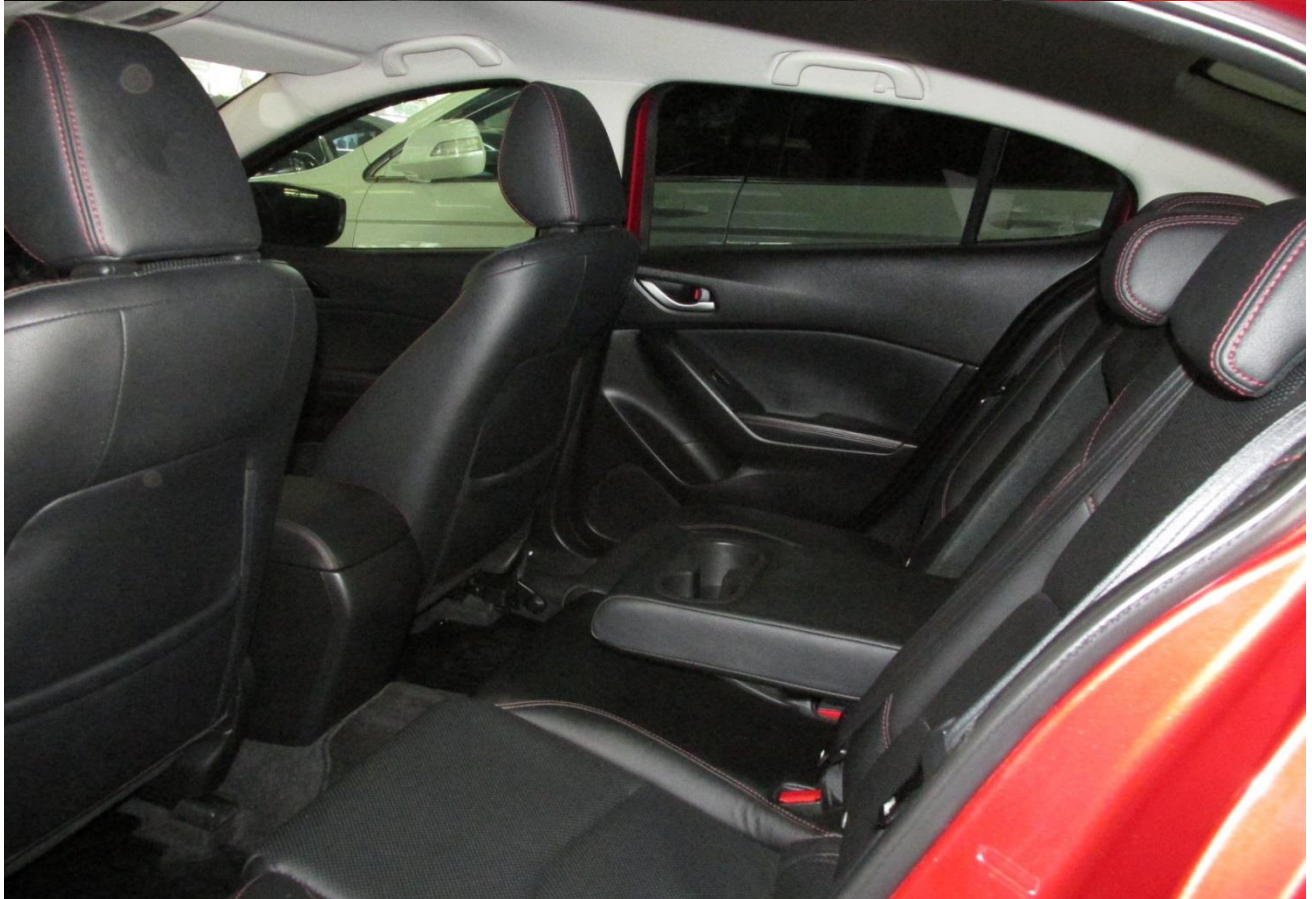
### ภาพภายในด้านหน้า หลัง และ จุดบกพร่อง - Interior Visual Details (Front, Rear and/or Defect):

ที่นั่ง สภาพ Seat Appearance	สภาพดีตามอายุการใช้งาน
 	การทำงาน การปรับ และการล็อกเบาะ Seat Adjust functional	ทำงานได้ดี
 	สภาพ รางได้เบาะ Seat slide adjust rail	สภาพดีตามอายุการใช้งาน
 	เข็มขัดนิรภัย Seat Belts	สภาพดีตามอายุการใช้งาน
 	แผงคอนโซลหน้า Other Trims	สภาพดีตามอายุการใช้งาน
 	เครื่องเสียงภายในรถ Radio/ Multiplayer	เปิด-ปิด ปกติ
 	ลำโพง Speaker working	ทำงานปกติ

อุปกรณ์ปรับอากาศทำความเย็นและความร้อน Air Condition/Heater	ทำงานปกติ
 	ชุดปัดน้ำฝน และระบบฉีดน้ำกระจก Washers & Wipers	ทำงานปกติ
 	แตร Horn	ทำงานปกติ
 	บานพับ และกลอนประตู Doors, Locks & Hinges	สภาพดีเหมาะสมกับอายุการใช้งาน
 	การเปิดประตูจากด้านใน Door Handle (inside)	ทำงานได้ดี
 	สภาพยางขอบประตู Weather Strip	สภาพดีเหมาะสมกับอายุการใช้งาน
 	การทำงานของกระจกเลื่อนไฟฟ้า Window Operation	ทำงานเปิด-ปิด ปกติ

หน้าปัดและมาตรวัด ปกติ หรือ มีไฟ โชนหรือไม่มี Dash Warning Lights & Gauges	ไม่มีไฟโชน

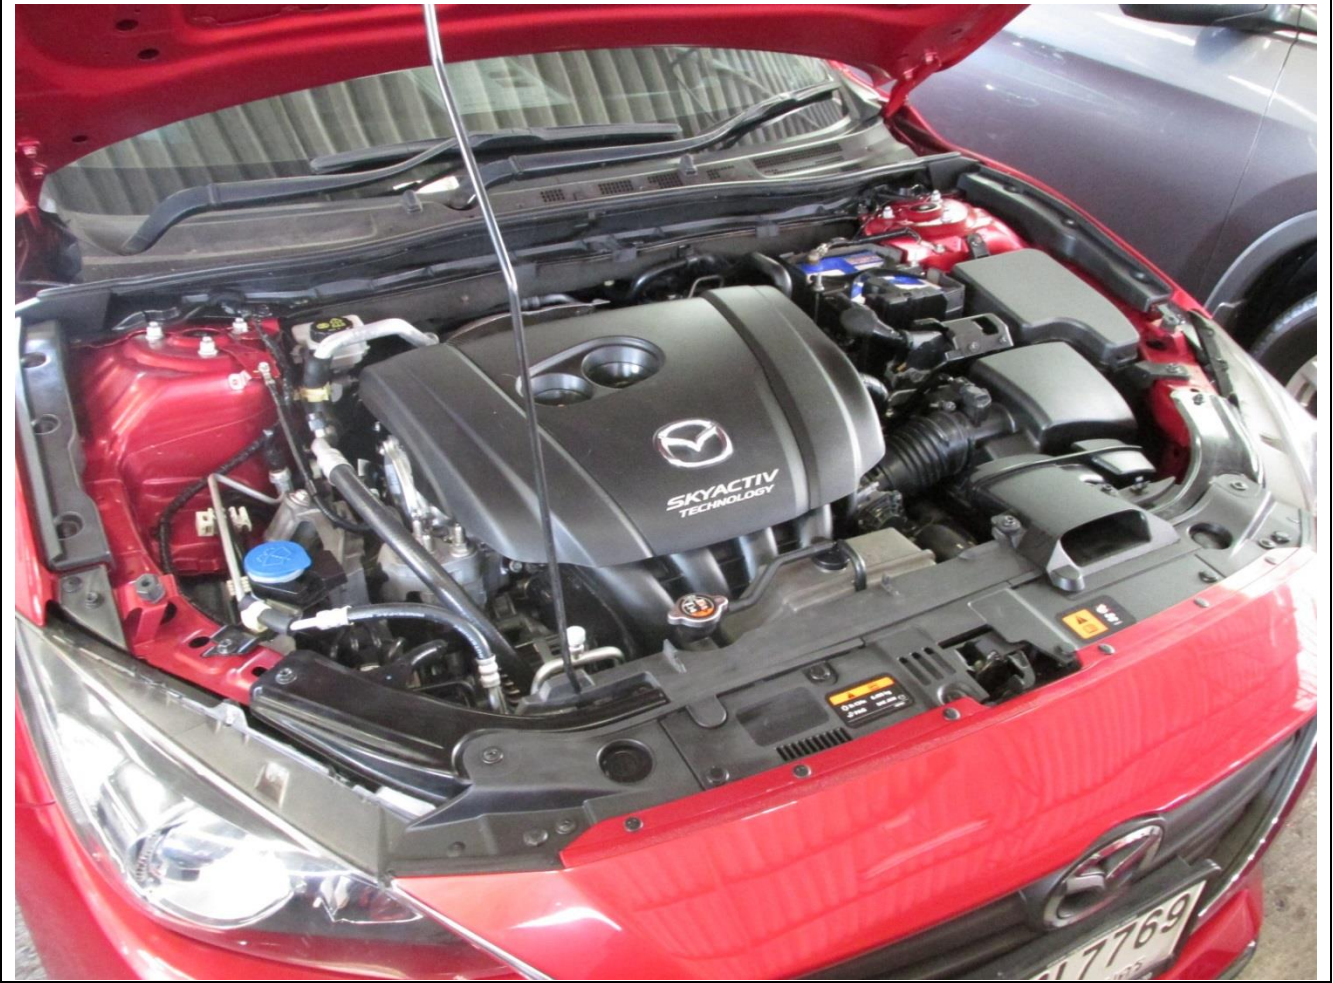
ภาพห้องเครื่อง - Engine Bay Visual Details:

เครื่องยนต์ไม่พบการรั่วซึม No any leak on engine	ใช่
 	รถสตาร์ทติดง่าย The car start without struggling	ใช่
 	กุญแจบิดง่าย/กุญแจระบบกดทำงานปกติ Key Turn Smoothly/ Push Start Normal operation	ใช่

เครื่องเดินเบาปกติ ไม่สั่นผิดปกติ Idle run smoothly, no abnormal shake	ใช่
 	ไม่มีเสียงหอนผิดปกติ No Squeaks Noise	ใช่
 	เสียงท่อไอเสียดังปกติ ไม่มีรั่ว Exhaust quiet and free from leaks	ใช่
 	ควันไม่ขาว ควันไม่ดำ No white or black smoke	ใช่
 	สภาพรวมของโครงสร้าง และตัวถัง Chassis Frames & Members Appearance	สภาพดีตามอายุการใช้งาน
 	ระดับของเหลว Fluid Level	อยู่ในระดับปกติ
 	การรั่วไหลของน้ำมัน Fluid Leaks	ไม่มี

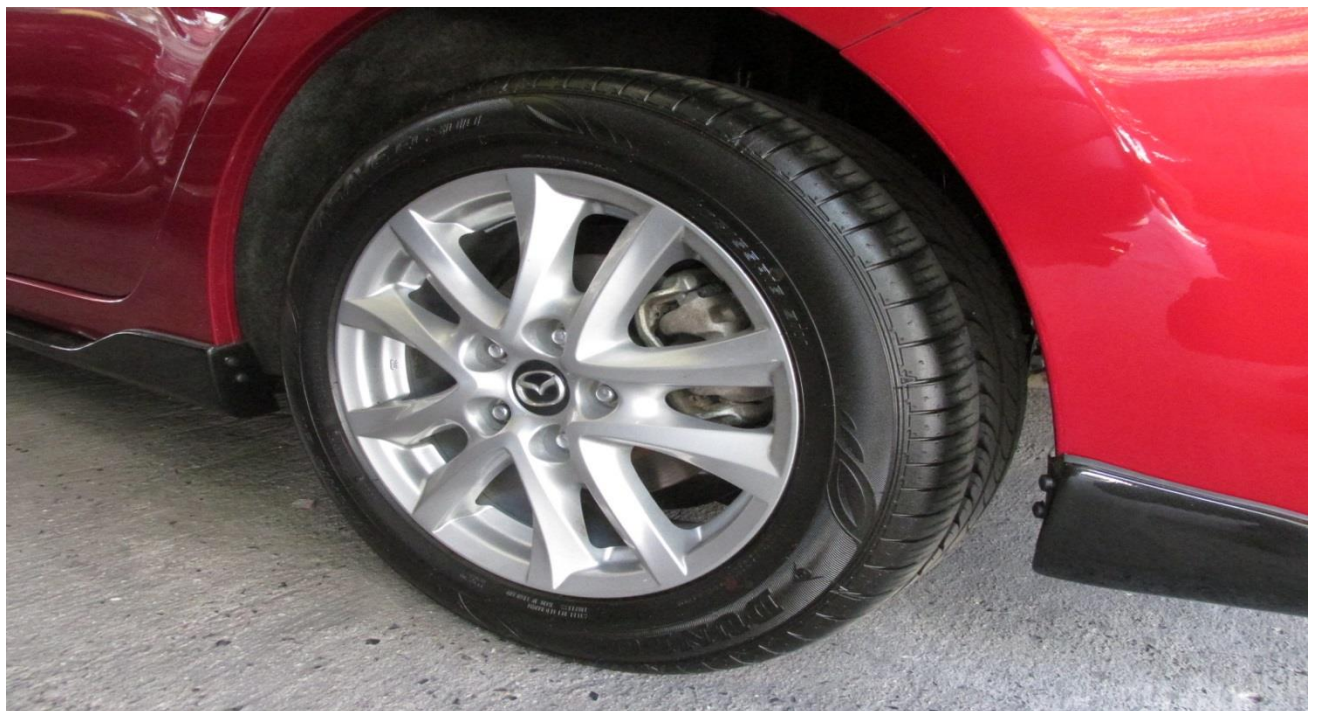
### ภาพโดยรวมของยาง ล้อ และ เบรค - Tyres, Wheels & Brakes Visual Details:

สภาพยางรถยนต์, สัปดาห์/ปี ผลิต Tyres Appearance, Year	1618

คาลิปเปอร์เบรค และท่อน้ำมัน Brake Hose Callipers & Pipes	สภาพปกติไม่พบการรั่วซึม

ผ้าดิสเบรค (หน้า/หลัง) Brake Pads (Front/Rear)	สภาพดีตามอายุการใช้งาน
 	งานดิสเบรค(หน้า/หลัง) Brake Discs (Front/Rear)	ควรเจียงานเบรคครั้งต่อไปที่เปลี่ยนผ้าเบรค

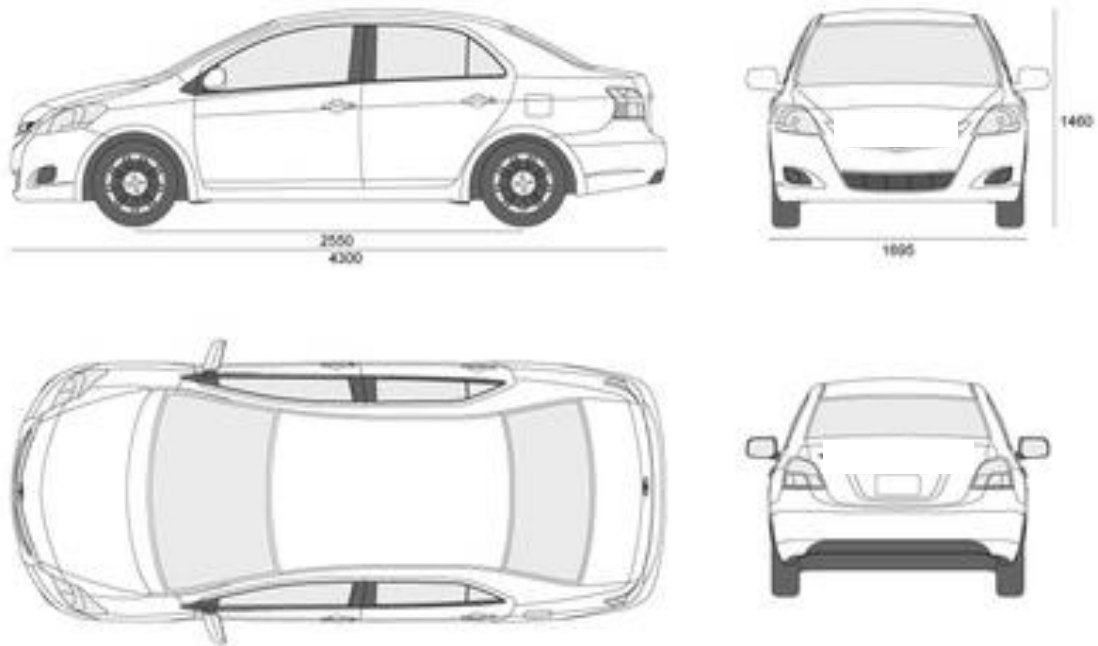
ความหนาสีรอบรถเก๋ง 3,4 และ 5 ประตู - Paint Thickness on 3,4 and 5 door car:

ชิ้นส่วนยานยนต์	ความหนาสี Paint Thickness (µm)			
(Car Part)	P1	P2	P3	Average
Front Wing (RH)	83	80	81	81
Front Wing (LH)	199	211	217	209
Front Door (RH)	143	120	129	131
Front Door (LH)	223	227	216	222
Rear Door (RH)	81	80	75	79
Rear Door (LH)	142	182	190	171

ชิ้นส่วนยานยนต์	ความหนาสี Paint Thickness (µm)			
(Car Part)	P1	P2	P3	Average
Rear Wing (RH)	95	116	113	108
Rear Wing (LH)	114	118	112	115
Front Bumper	-	-	-	-
Rear Bumper	-	-	-	-
Bonnet	125	127	128	127
Roof	65	69	72	69
Boot/Tail Gate	76	78	82	79
