# Vehicle Inspection Report

## สรุปผลการตรวจสอบ (Inspection Summary)

ยี่ห้อ/รุ่น (Brand/Model): ISUZU D-MAX CAB 4 X-SERIES 1.9 M/T	วันที่ตรวจสอบรถยนต์ (Date of Inspection): 13-11-63
หมายเลขตัวถัง (VIN): MP1TFR87JKG029452	เลขคำขอบริการ (Job No.): I020/0036-15
หมายเลขเครื่องยนต์ (Engine No.): RZ4ETP8315	Vehicle Picture:  
ปีที่ผลิต (Build Date): 2019	
สีรถ (Color): ขาว	
ระยะการใช้งาน (Mileage): 5,987 กม.	
หมายเลขทะเบียน (No. Plate): 8 กน 7095 กทม.	
วันครบกำหนดชำระภาษี (Registration Expiry): 10 เม.ย. 64	
ชื่อลูกค้า (Customer Name): สิทธิ ออโต้	
ที่อยู่ (Address): ถ.กาญจนาภิเษก	
โทรศัพท์ (Tel): 092 891 5554	
สถานที่ตรวจสอบรถ (Inspection Place): สิทธิ ออโต้

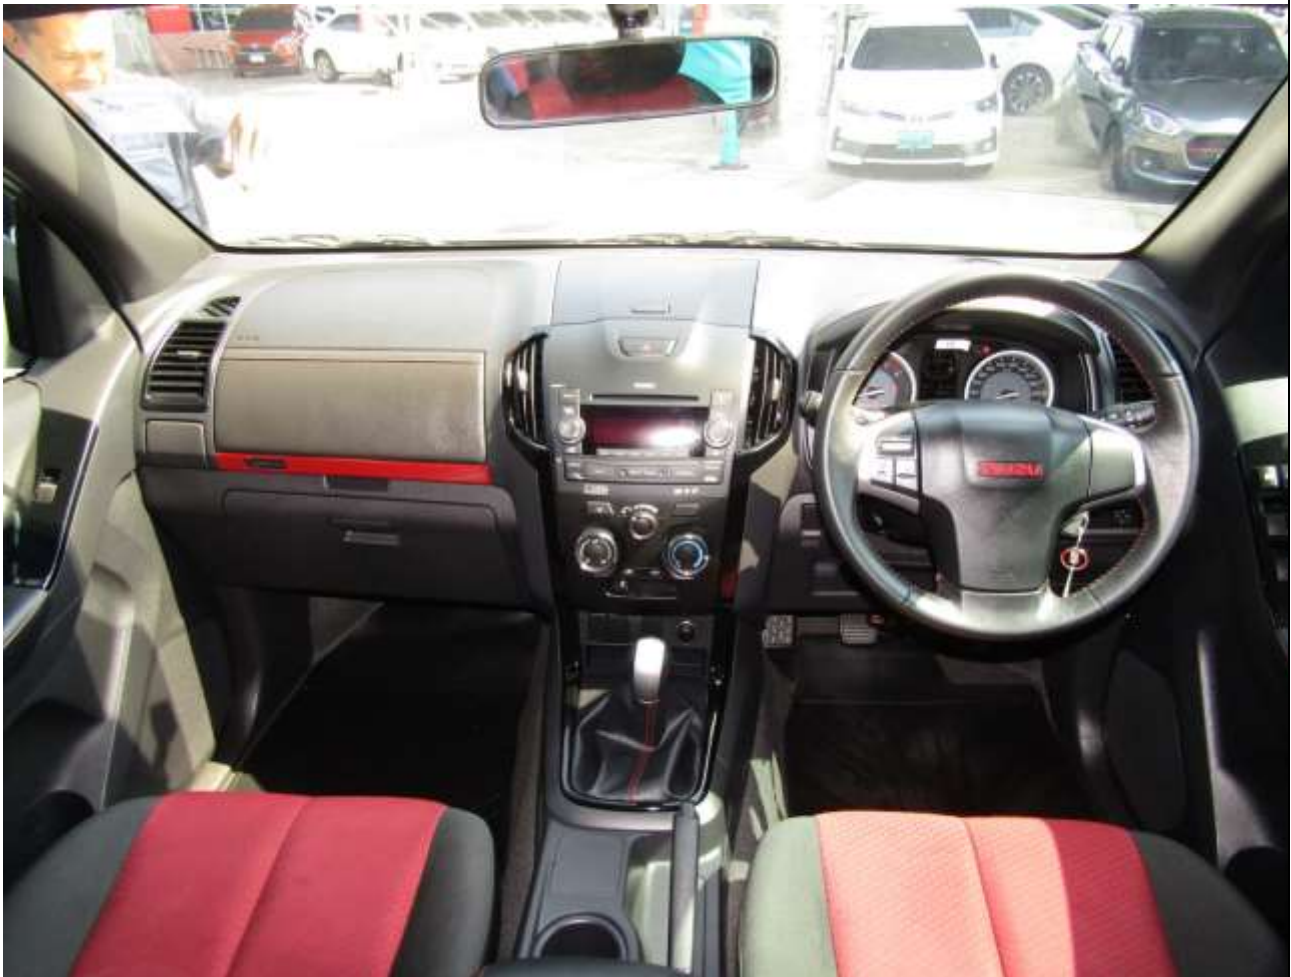
### ภาพภายในด้านหน้า หลัง และ จุดบกพร่อง - Interior Visual Details (Front, Rear and/or Defect):

ที่นั่ง สภาพ Seat Appearance	สภาพดีตามอายุการใช้งาน
 	การทำงาน การปรับ และการล็อค เบาะ Seat Adjust functional	ทำงานได้ดี
 	สภาพ รางได้เบาะ Seat slide adjust rail	สภาพดีตามอายุการใช้งาน
 	เข็มขัดนิรภัย Seat Belts	สภาพดีตามอายุการใช้งาน

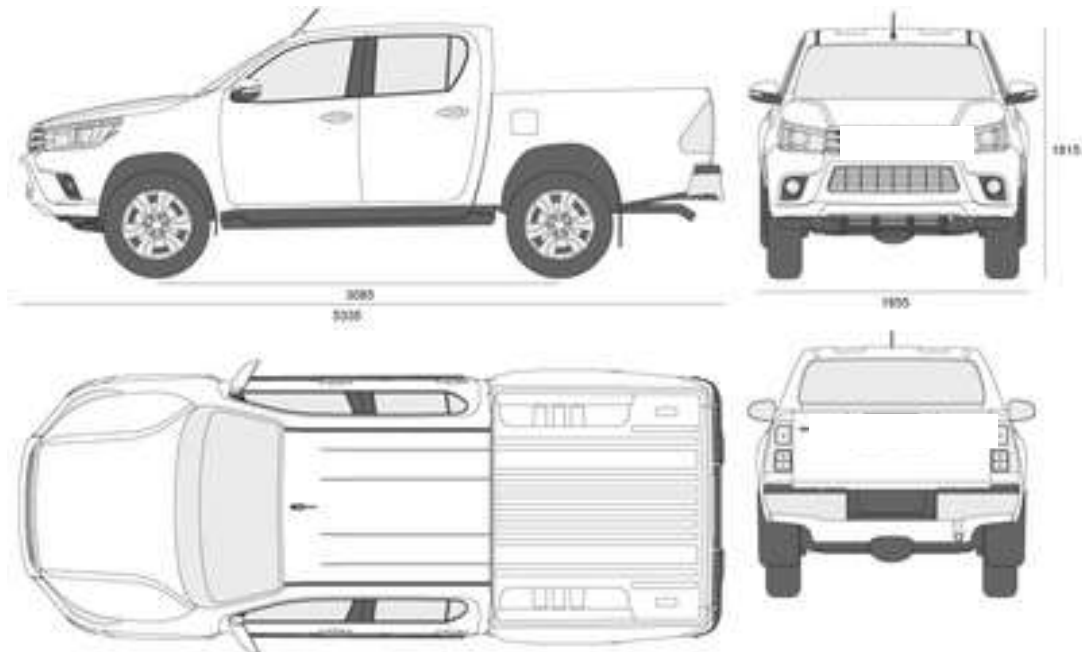
ความหนาสีรอบรถกระบะ (ตอนเดียว, แค็บ และ 4 ประตู) - Paint Thickness on Pickup (Single Cab, Extend Cab and Double Cab):

ชิ้นส่วนยานยนต์ (Car Part)	ความหนาสี Paint Thickness (µm)			
	P1	P2	P3	Average
Front Wing (RH)	97	95	98	97
Front Wing (LH)	83	84	87	85
Front Door (RH)	81	82	85	83
Front Door (LH)	78	79	81	79
Rear Door (RH)	67	65	81	71
Rear Door (LH)	70	79	82	77
Extra Cab (RH)				
Extra Cab (LH)

ชิ้นส่วนยานยนต์ (Car Part)	ความหนาสี Paint Thickness (µm)			
	P1	P2	P3	Average
Bonnet	86	85	93	88
Roof	69	77	81	76
Boot/Tail Gate	72	71	73	72
Tray (RH)	75	76	75	75
Tray (LH)	127	124	138	130
Front Bumper				
Rear Bumper
