# Vehicle Inspection Report

## สรุปผลการตรวจสอบ (Inspection Summary)

ยี่ห้อ/รุ่น (Brand/Model): MITSUBISHI SPACE WAGON 2.4 GT A/T	วันที่ตรวจสอบรถยนต์ (Date of Inspection): 15-03-64
หมายเลขตัวถัง (VIN): MMTLRNA4A6F001754	เลขคำขอบริการ (Job No.): I021/0005-38
หมายเลขเครื่องยนต์ (Engine No.): 4G69NC2016	Vehicle Picture:

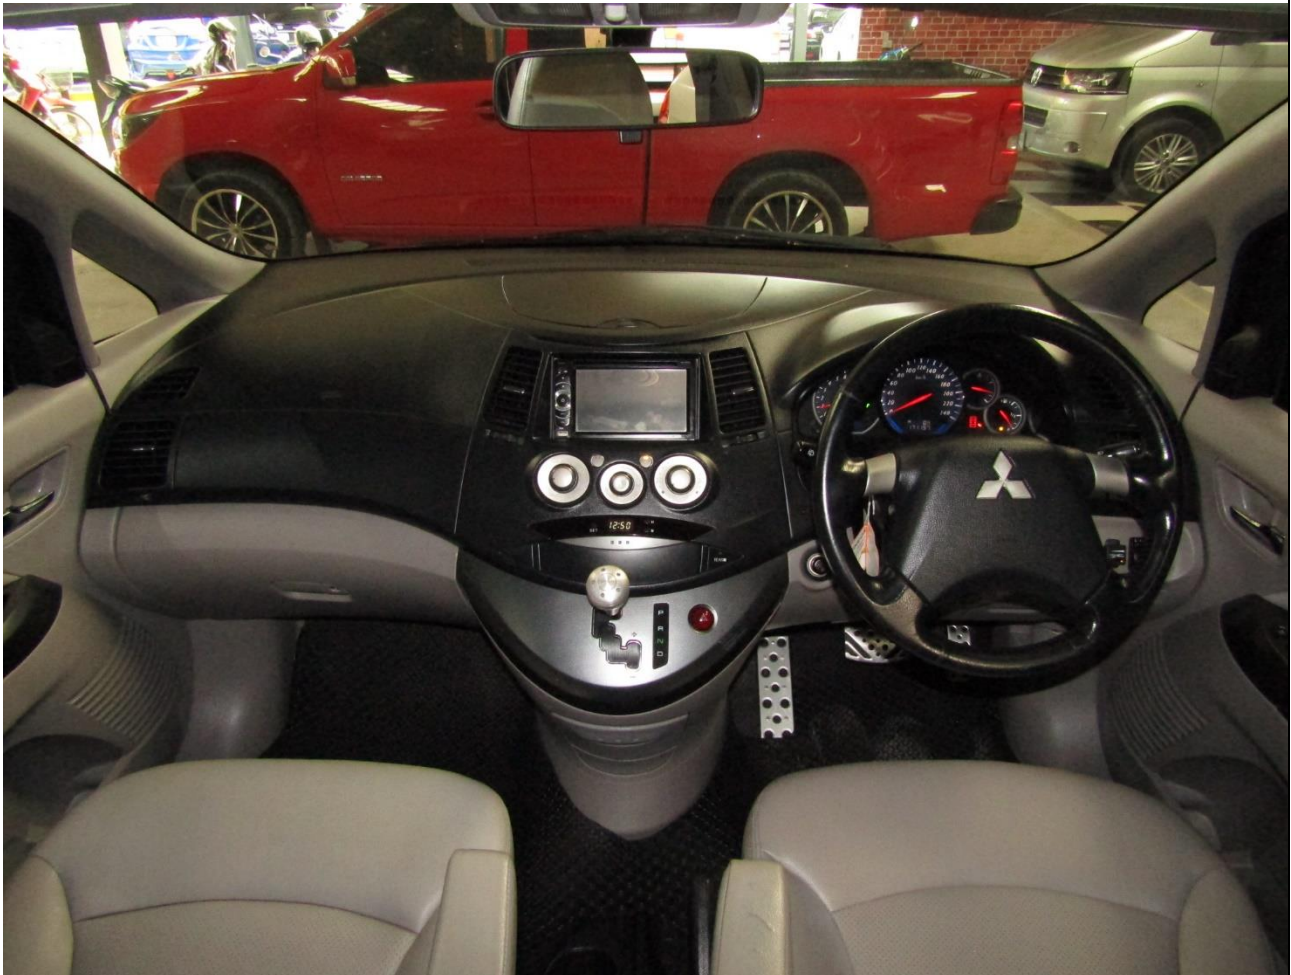
### ภาพภายในด้านหน้า หลัง และ จุดบกพร่อง - Interior Visual Details (Front, Rear and/or Defect):

ที่นั่ง สภาพ Seat Appearance	สภาพตามอายุการใช้งาน
 	การทำงาน การปรับ และการล็อก เบาะ Seat Adjust functional	ทำงานได้ดี
 	สภาพ รางได้เบาะ Seat slide adjust rail	สภาพตามอายุการใช้งาน
 	เข็มขัดนิรภัย Seat Belts	สภาพตามอายุการใช้งาน
 	อื่นๆเพิ่มเติม Others	N/A

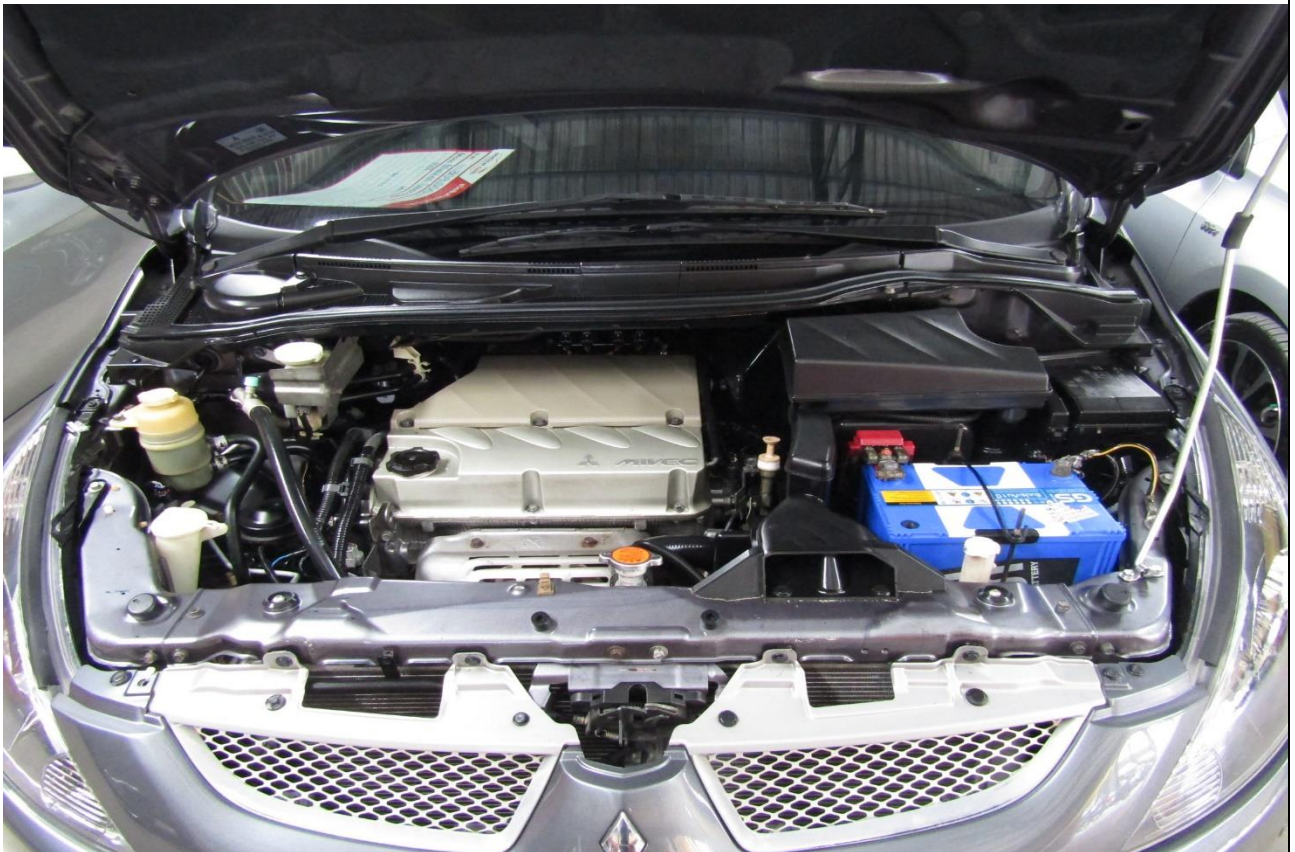
ภาพห้องเครื่อง - Engine Bay Visual Details:

การทดสอบ แบตเตอรี่ Battery Test	<b>Battery Test</b>		<b>Charging System Test at 2000 rpm</b>	
	Voltage	12.12	V	Voltage	12.13 V
	Rating	480	CCA	Status	Normal
	Current	338	CCA	<b>Start System Test</b>	
	Internal resistance	9.75	mΩ	Start Voltage	13.08 V
	State of Charge	75	%	Status	Normal
	State of Health	100	%	<b>Max. Load Test at 2000 rpm</b>	
	Status	Great		Max. Load Voltage	13.15 V
	Test Date	15.03.64		Status	Normal

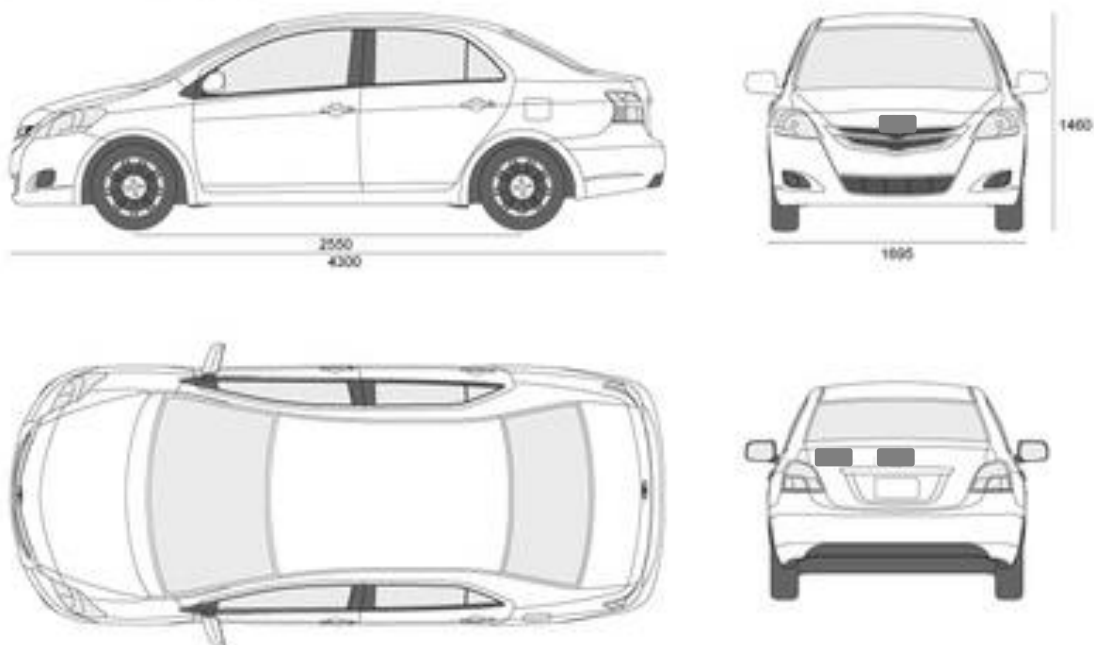
ความหนาสีรถเบาะ 3,4 และ 5 ประตู -Paint Thickness on 3,4 and 5 door car:

ชิ้นส่วนยานยนต์ (Car Part)	ความหนาสี Paint Thickness (µm)			
	P1	P2	P3	Average
Front Wing (RH)	324	295	314	311
Front Wing (LH)	235	256	284	258
Front Door (RH)	130	144	149	141
Front Door (LH)	212	217	216	215
Rear Door (RH)	176	198	137	170
Rear Door (LH)	400	435	421	419

ชิ้นส่วนยานยนต์ (Car Part)	ความหนาสี Paint Thickness (µm)			
	P1	P2	P3	Average
Rear Wing (RH)	323	243	254	273
Rear Wing (LH)	361	514	352	409
Front Bumper				
Rear Bumper				
Bonnet	295	121	219	212
Roof	122	121	137	127
Boot/Tail Gate	173	217	156	182
