# Vehicle Inspection Report

## สรุปผลการตรวจสอบ (Inspection Summary)

ยี่ห้อ/รุ่น (Make/Model): FORD FOCUS	วันที่ตรวจสอบรถยนต์ (Date of Inspection): 04-10-60
เลขตัวถัง (VIN): MPB1XXMB1CY15197	เลขคำขอบริการ (Job No.): I017/049-008
เลขเครื่องยนต์ (Engine No.): MGDB CY 15197	Vehicle Picture:

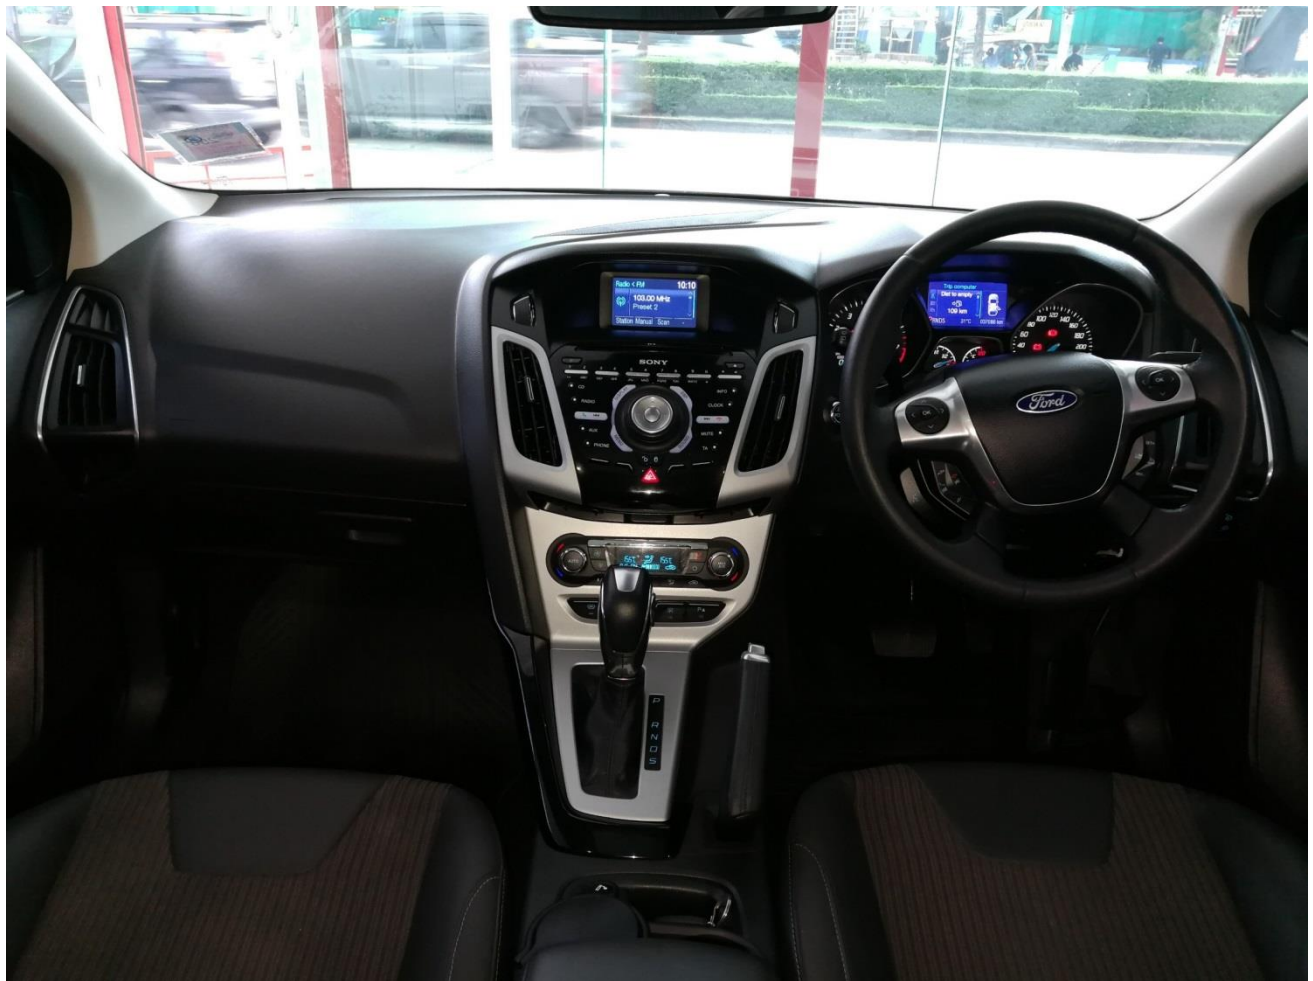
### ภาพภายในด้านหน้า หลัง และ จุดบกพร่อง - Interior Visual Details (Front, Rear and/or Defect):

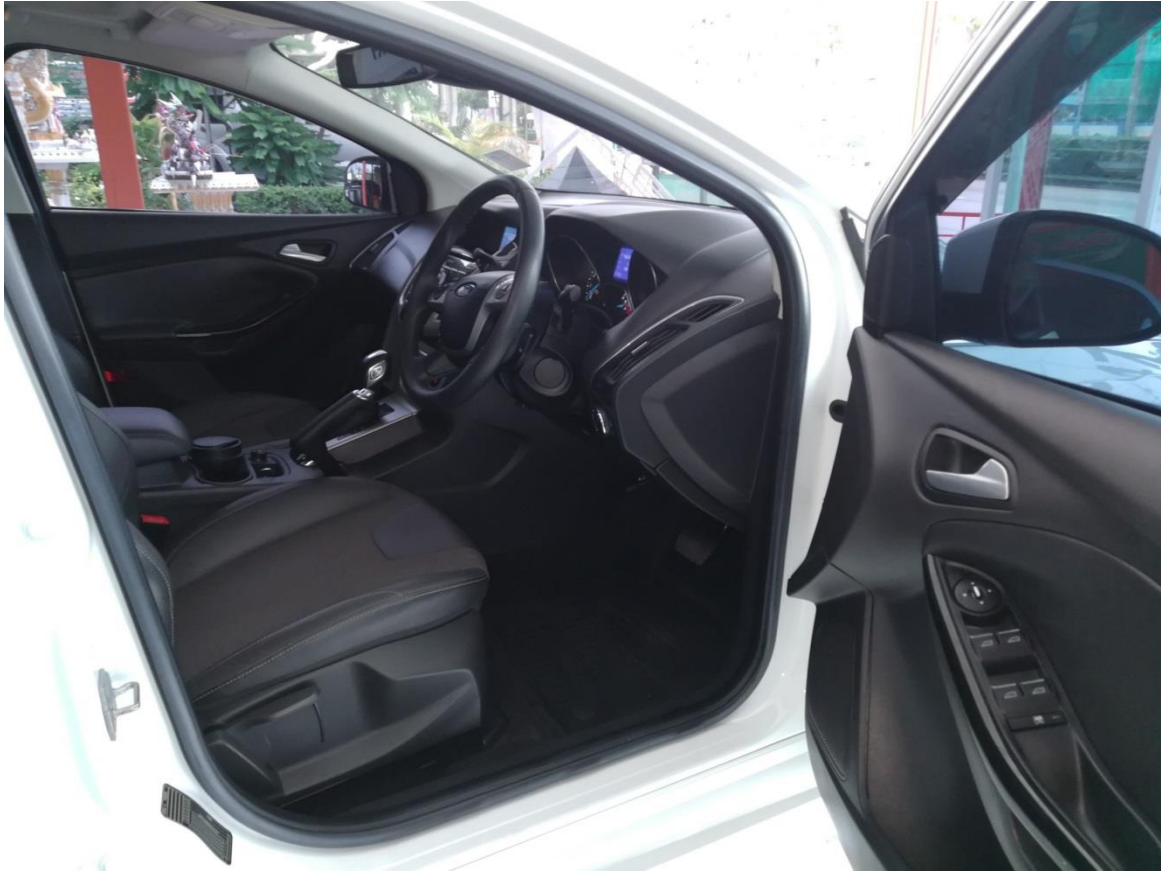
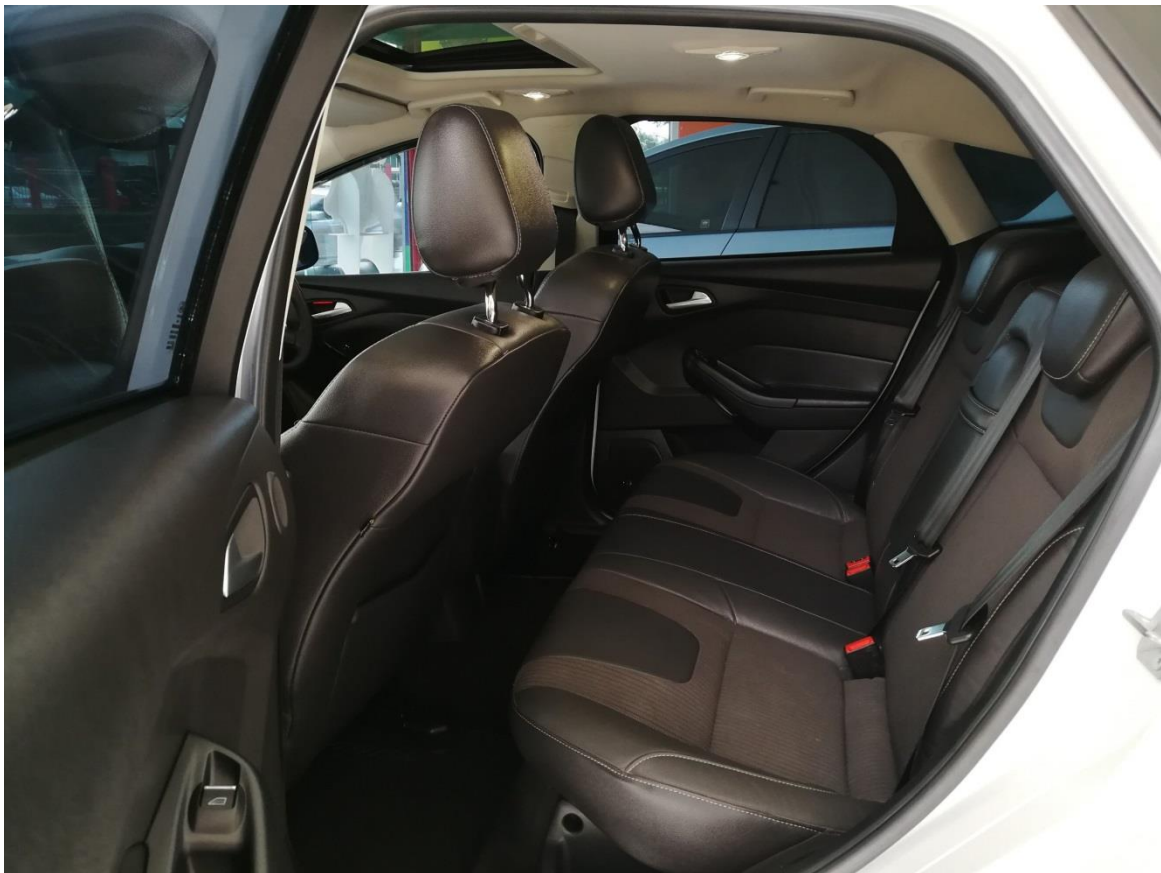
ภาพภายในด้านหน้า หลัง และ จุดบกพร่อง (ต่อ) - Interior Visual Details (Front, Rear and/or Defect) (Continued):

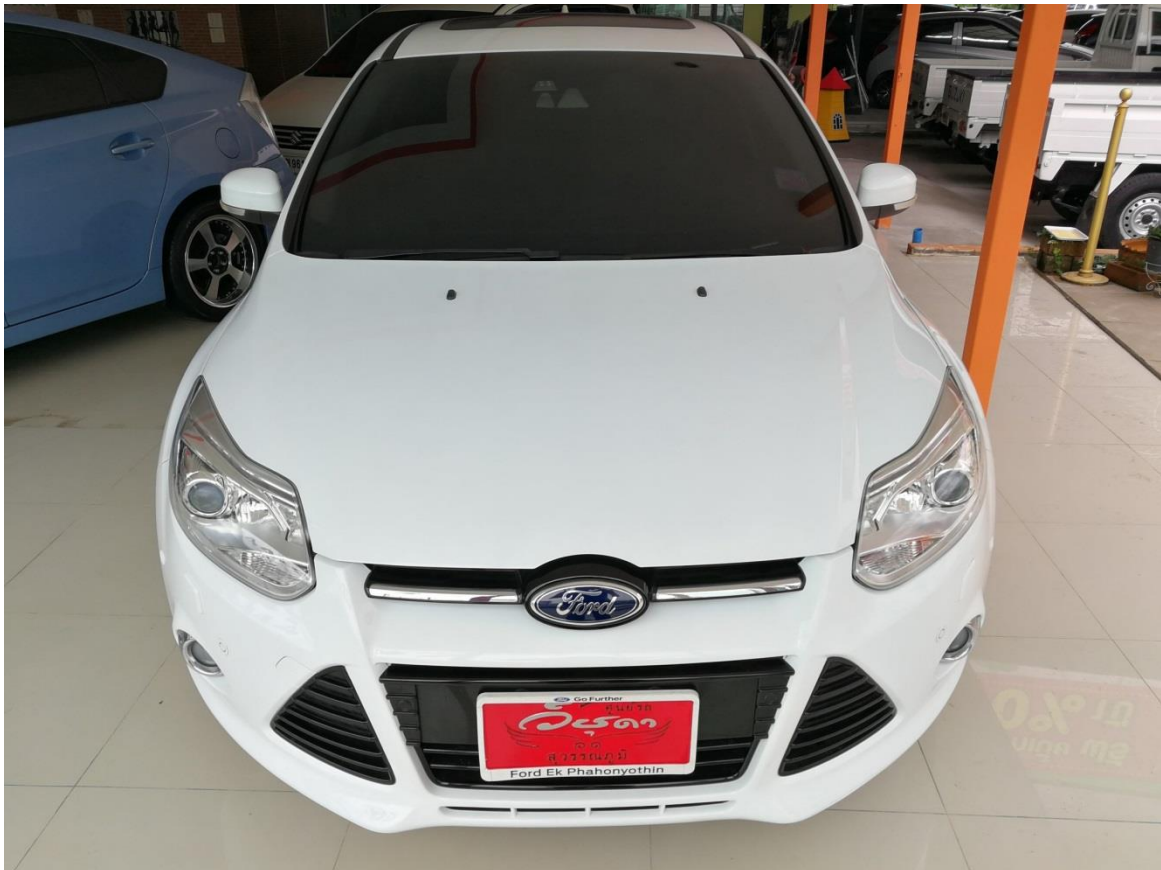
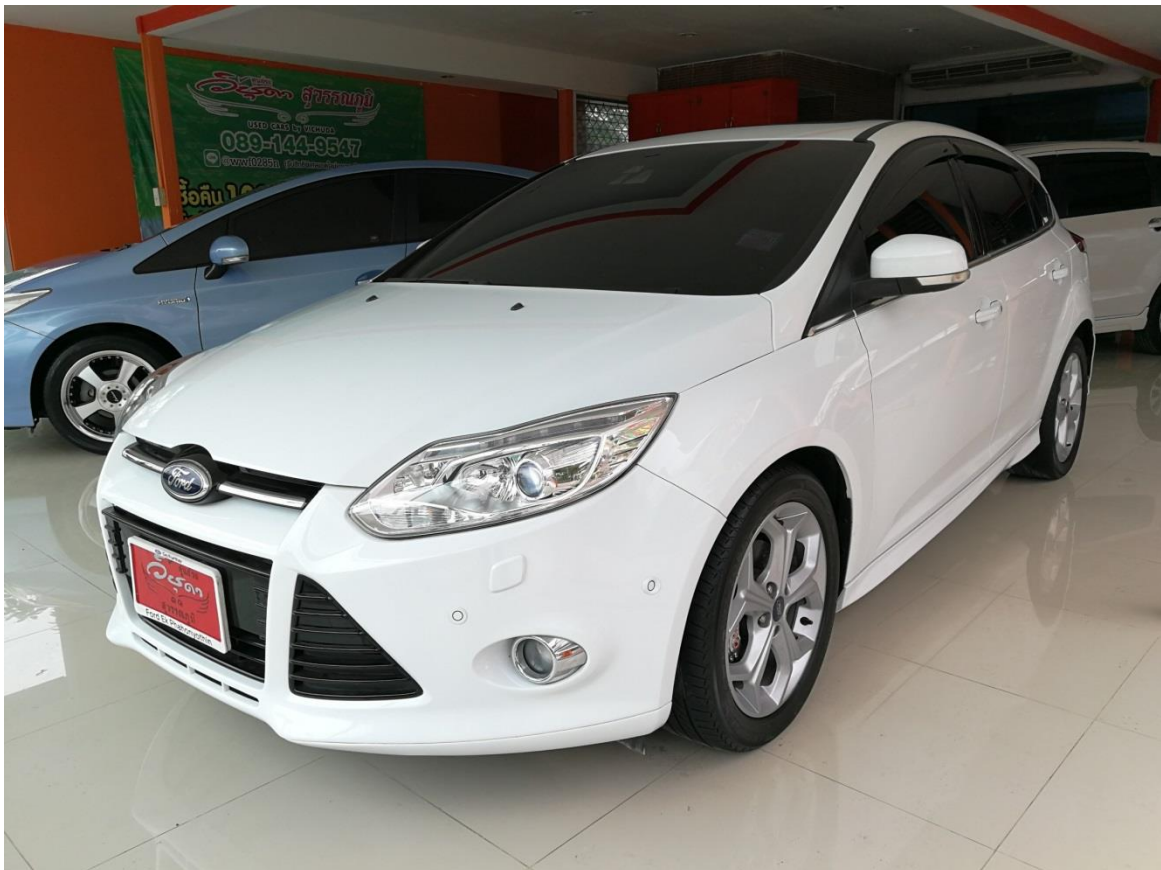
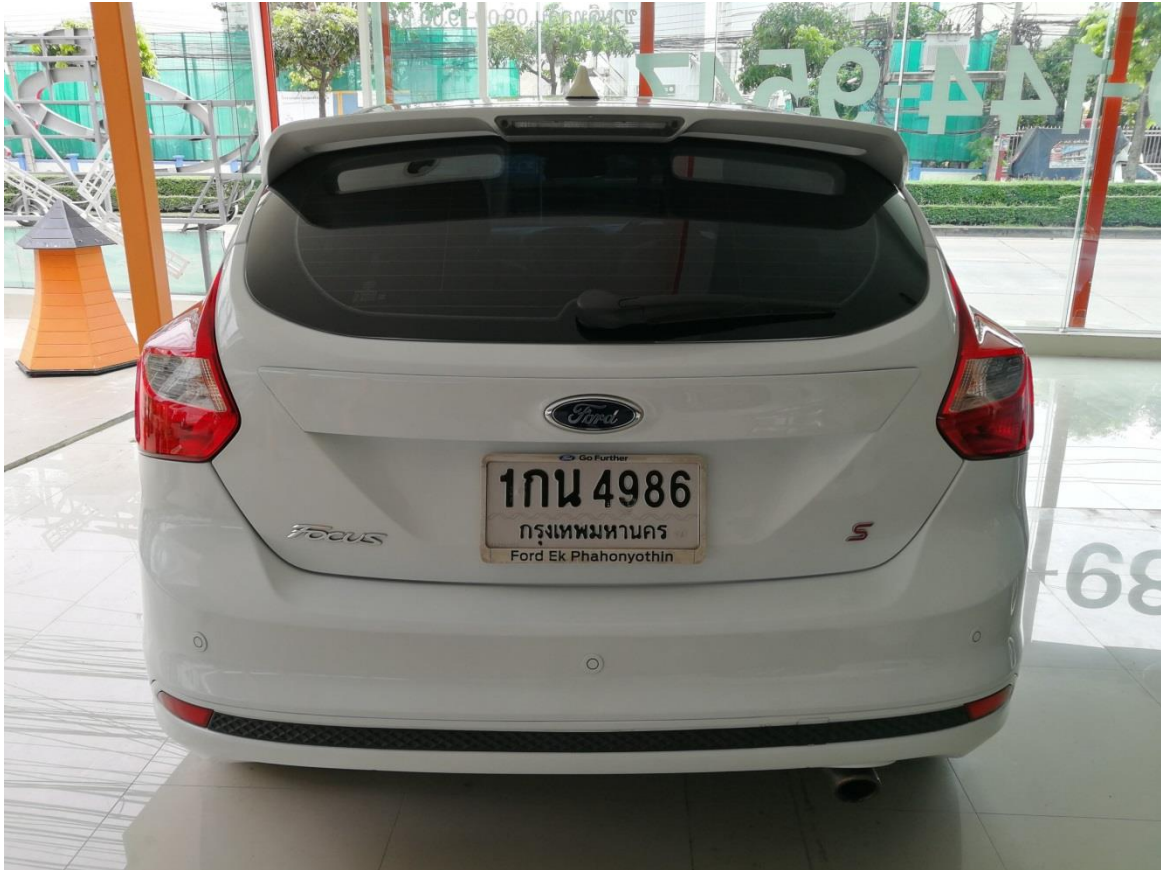
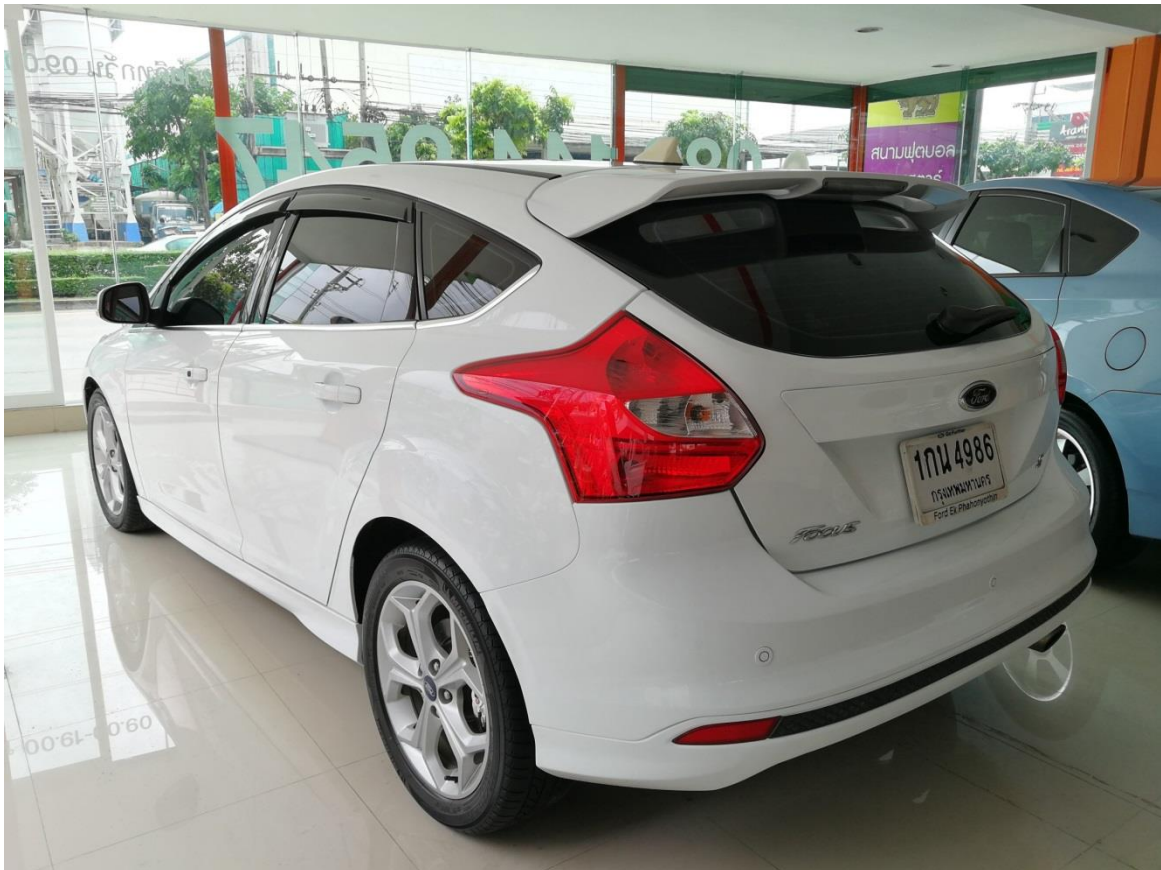
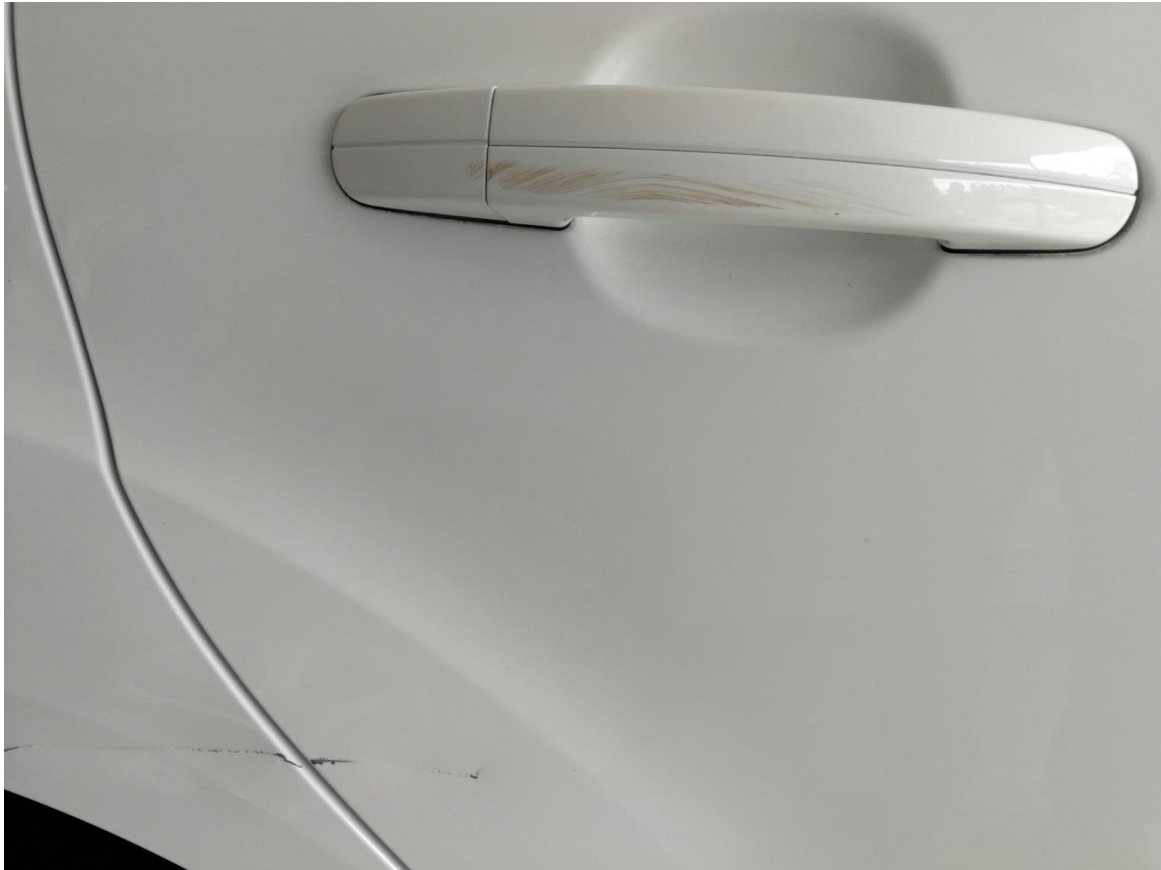
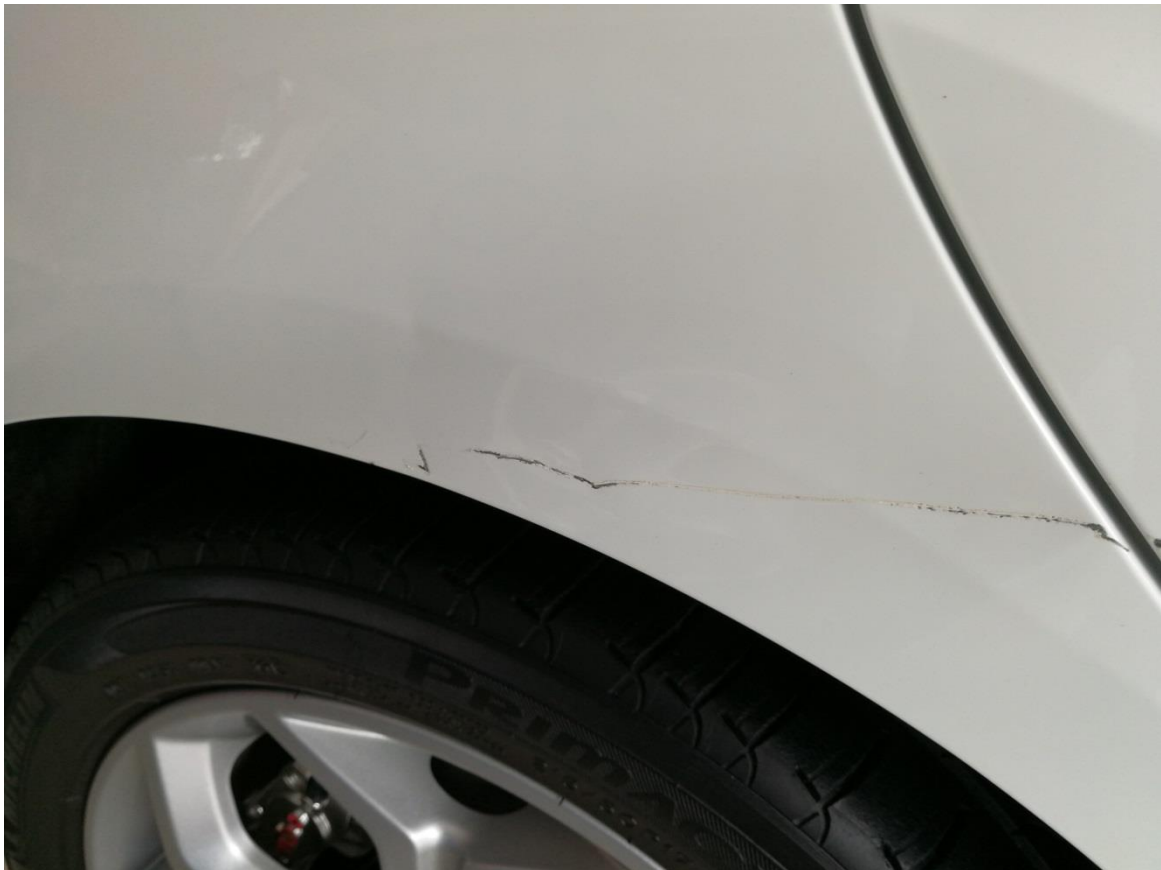
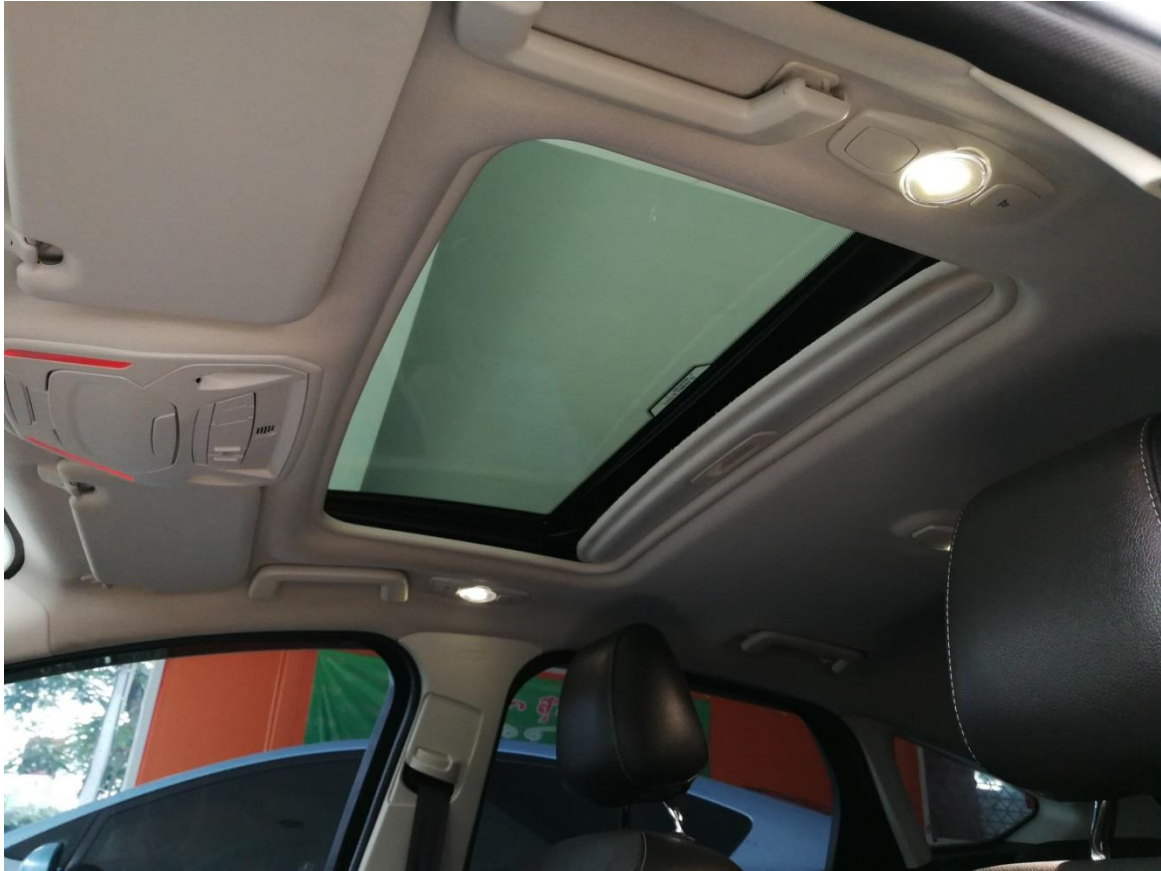
ภาพภายนอก - Exterior Visual Details:

กระจกมองข้างขวา Right Rear Mirror	สภาพดี
 	ประตูหลังขวา Rear Right Door	ครูด

แก้มหลังขวา Rear Right Wing	ครูด

ท่อไอเสีย Exhaust	สภาพดีตามอายุการใช้งาน
	เฟืองท้าย Differenia	NA
	เพลาขับ Drive Shafts	สภาพดีตามอายุการใช้งาน
	การทำงานของเปิดปิดประตูทุกบาน All Door Handle Functional	ปกติ
	การทำงานของฝาช่องเติมน้ำมัน Fuel Cap functional	ปกติ
	ช่องเก็บยางอะไหล่ Spare Tire Housing	สภาพดี
	อื่นๆเพิ่มเติม Others	มือเปิดประตูหลังขวาคู๊ด

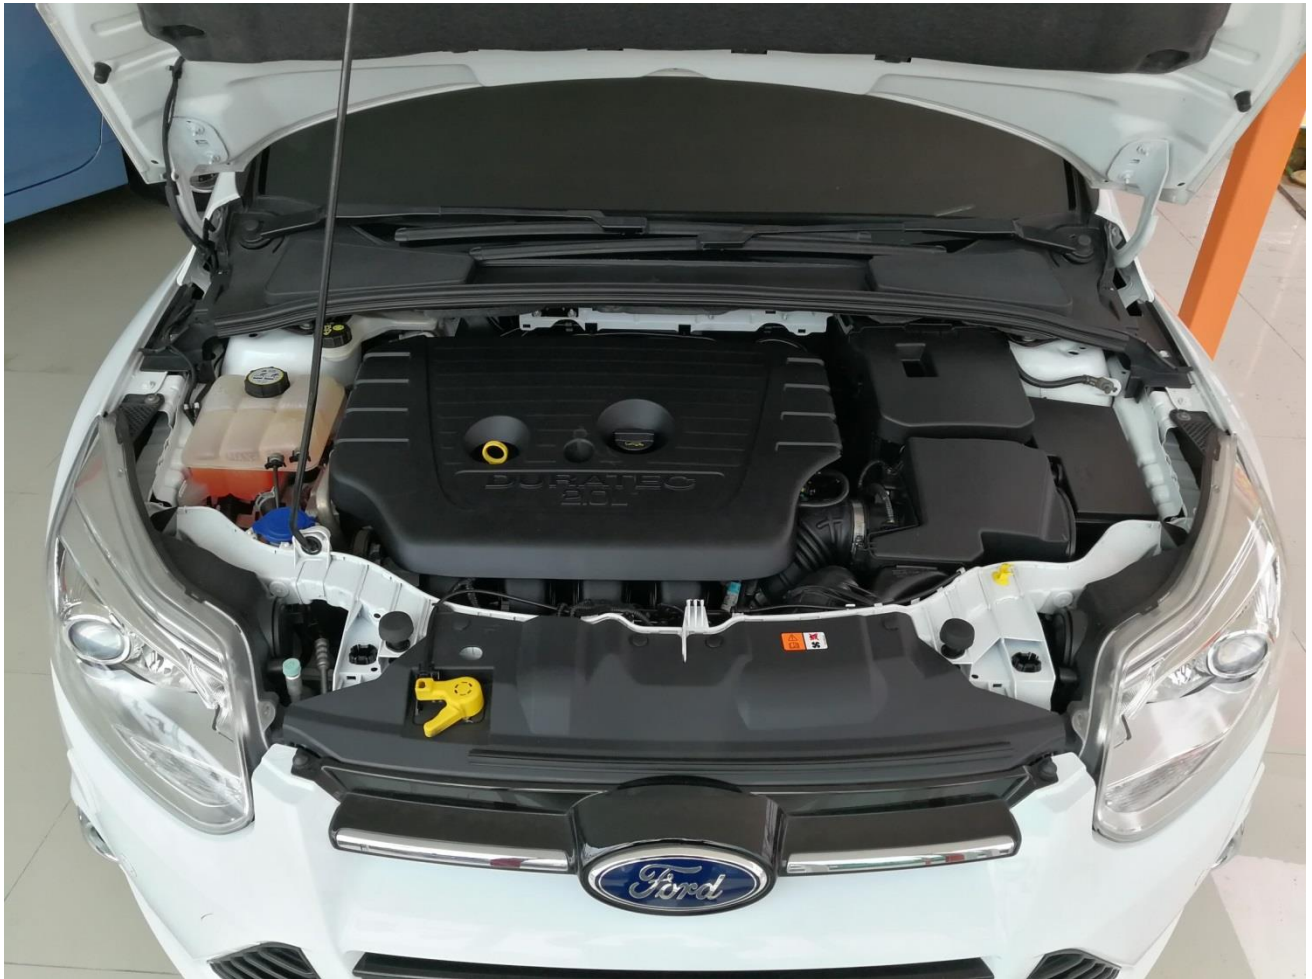
ภาพห้องเครื่อง - Engine Bay Visual Details:

การทดสอบ แบตเตอรี่ Battery Test Note: If state of charge is lower than 80%, battery need to fully recharge before used. (ถ้า state of charge ต่ำกว่า 80% ควรทำการชาร์ต แบตเตอรี่ให้เต็มก่อนใช้งาน)	<b>Battery Test</b>		<b>Charging System Test at 2000 rpm</b>	
		Voltage	12.12 V	Voltage	14.53 V
		Rating	610 CCA	Status	Normal
		Current	482 CCA	<b>Start System Test</b>	
		Internal resistance	5.61 mΩ	Start Voltage	8.93 V
		State of Charge	32 %	Status	Normal
		State of Health	60 %	<b>Max. Load Test at 2000 rpm</b>	
		Status	Great	Max. Load Voltage	14.58 V
		Test Date	04-10-60	Status	Normal

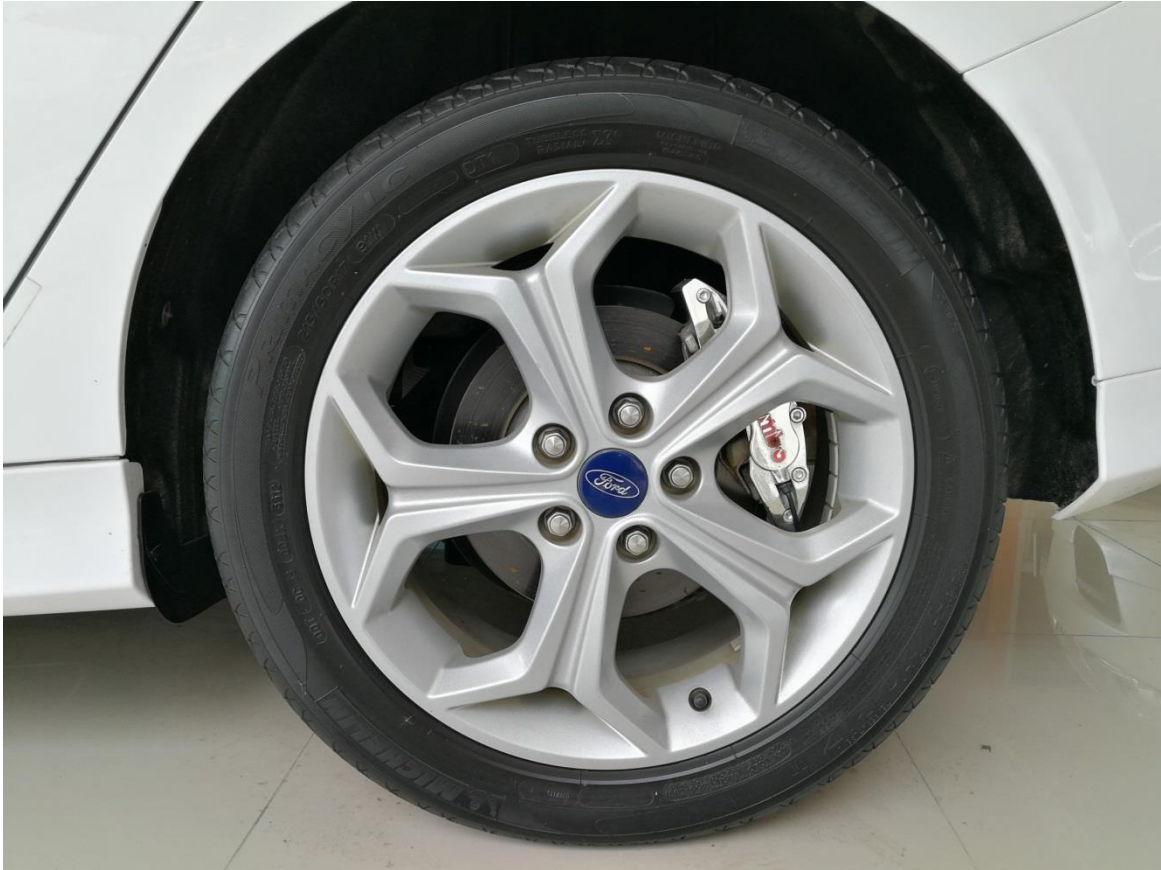
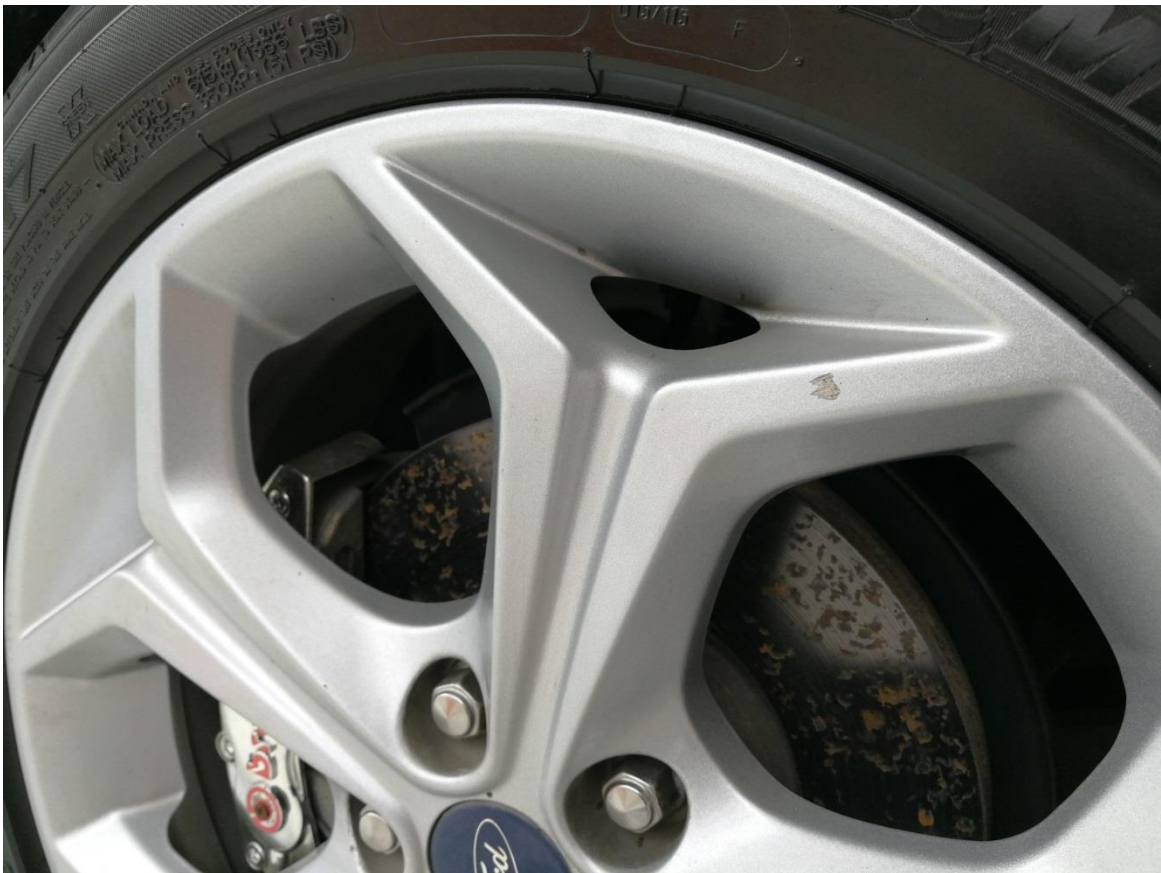
ภาพโดยรวมของยาง ล้อ และ เบรค - Tyres, Wheels & Brakes Visual Details

สภาพยางรถยนต์, เดือน/ปี ผลิต Tyres Appearance, Year	ปียางผลิต 3612 ยางสภาพพอใช้ แนะนำให้เปลี่ยนใหม่
 	สภาพล้อรถ Wheel Rims Appearance	ล้อหน้าซ้ายยวบๆ
 	ยางอะไหล่ และล้อ Spare Tyre & Rim	สภาพปกติ
 	ก้ามเบรค และท่อน้ำมัน Brake Hose Callipers & Pipes	สภาพปกติไม่พบการรั่วซึม
 	ผ้าเบรค (หน้า/หลัง) Brake Pads (Front/Rear)	สภาพดีตามอายุการใช้งาน
 	จานเบรค Brake Discs (Front/Rear)	ควรเจียจานเบรคครั้งต่อไปที่เปลี่ยนผ้าเบรค
 	ดรัมเบรคล้อหลัง Brakes and Drums any No Leakage	N/A
 	การทำงานของเบรคมือ Park Brake function	ระยะเวลาทำงานปกติ
 	คำแนะนำอื่นๆ Other	N/A
