# Vehicle Inspection Report สรุปผลการตรวจสภาพรถ (Inspection Summary)

เลขคำขอบริการ (Job No.) :: I022/0001-52

Apr 27, 2022

TOYOTA Vios 1.5 G Sedan AT

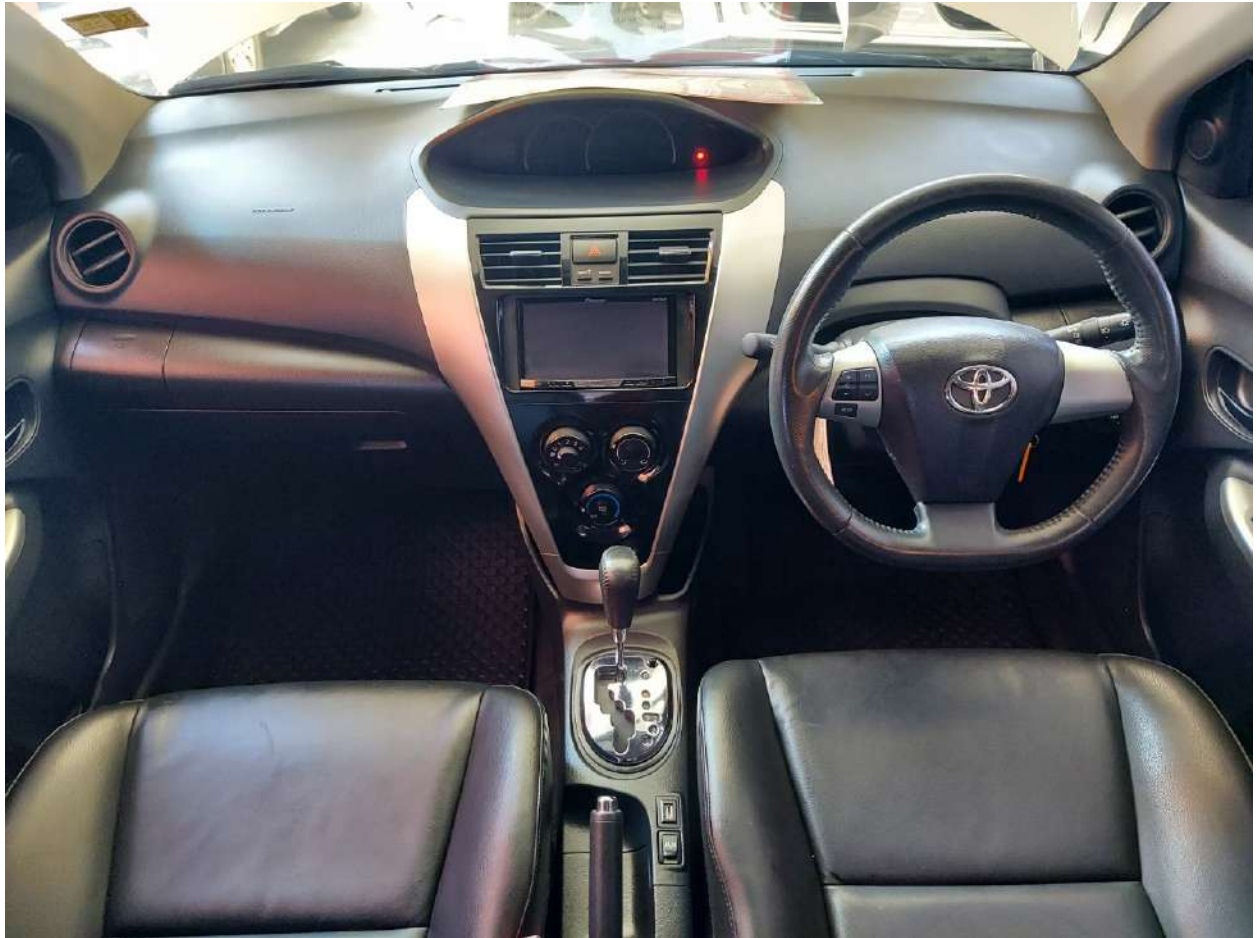
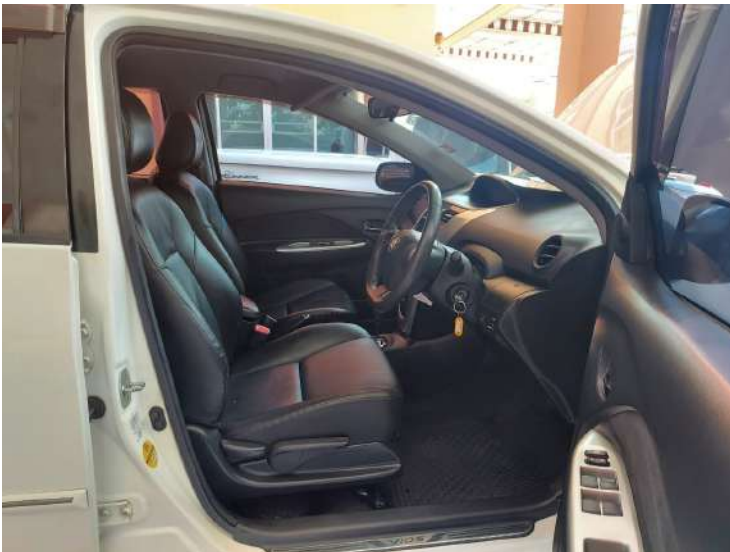
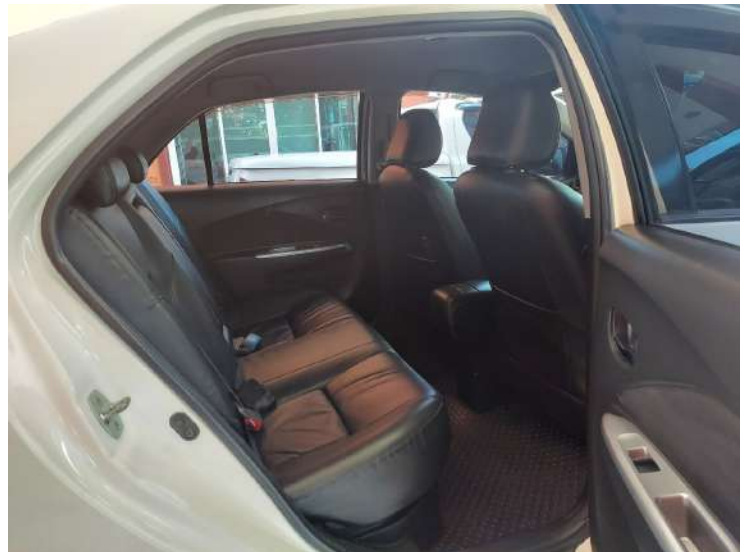
### ภาพภายใน

รถสภาพดี โครงสร้างไม่เคยมีอุบัติเหตุ ไม่เคยจมน้ำ และไฟไหม้

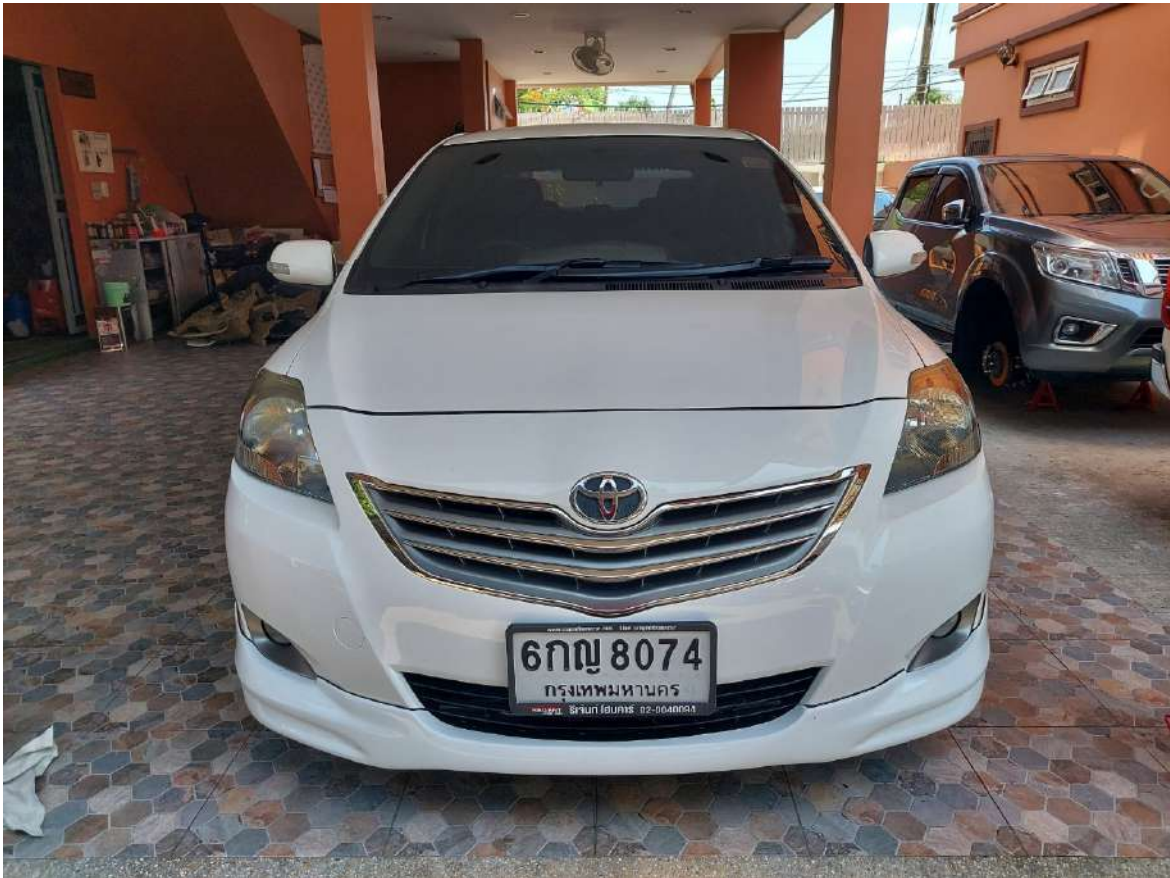
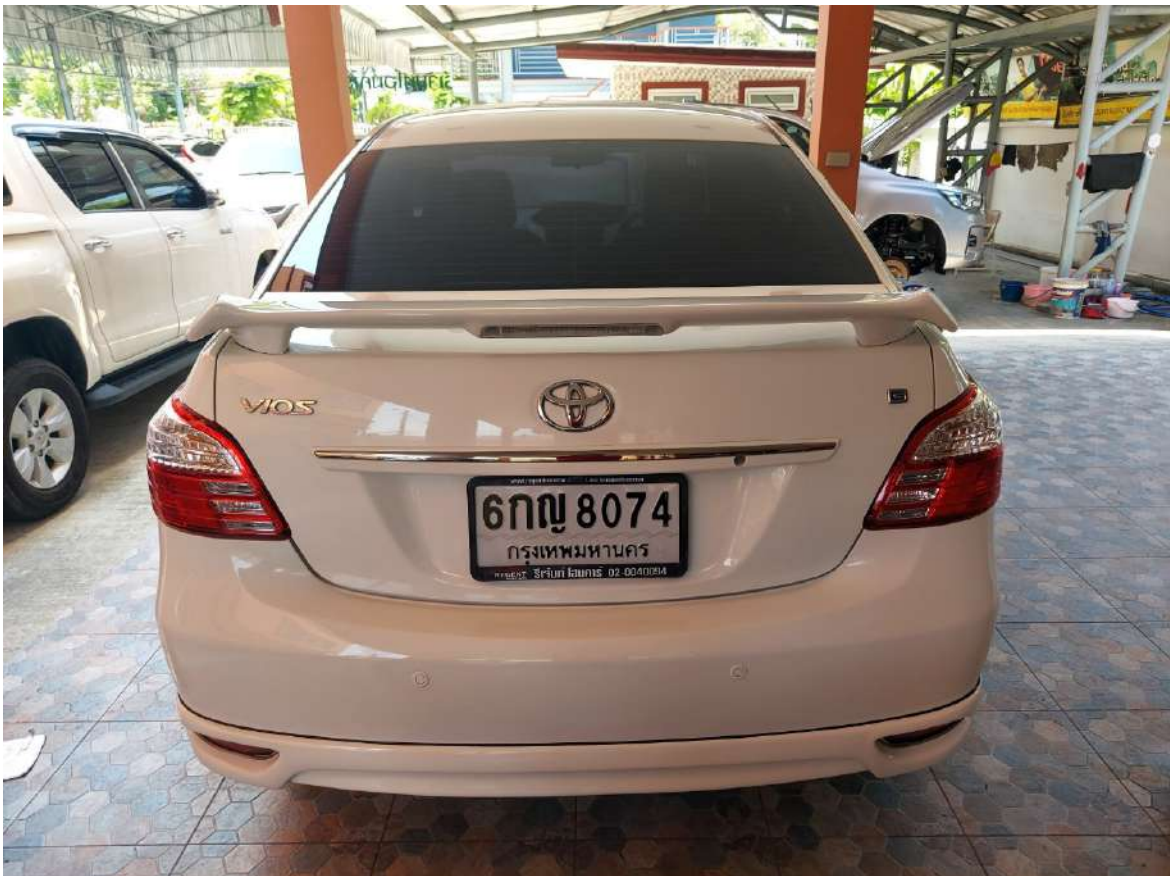
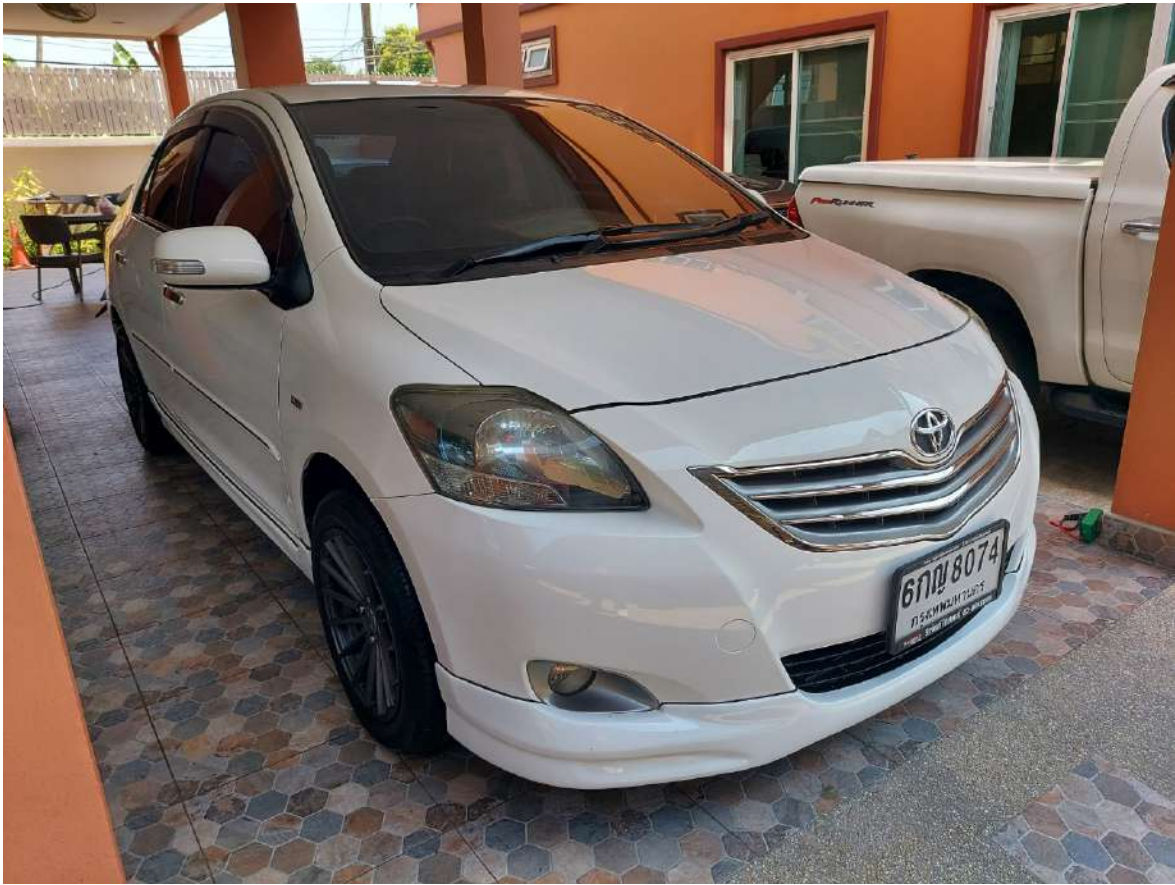
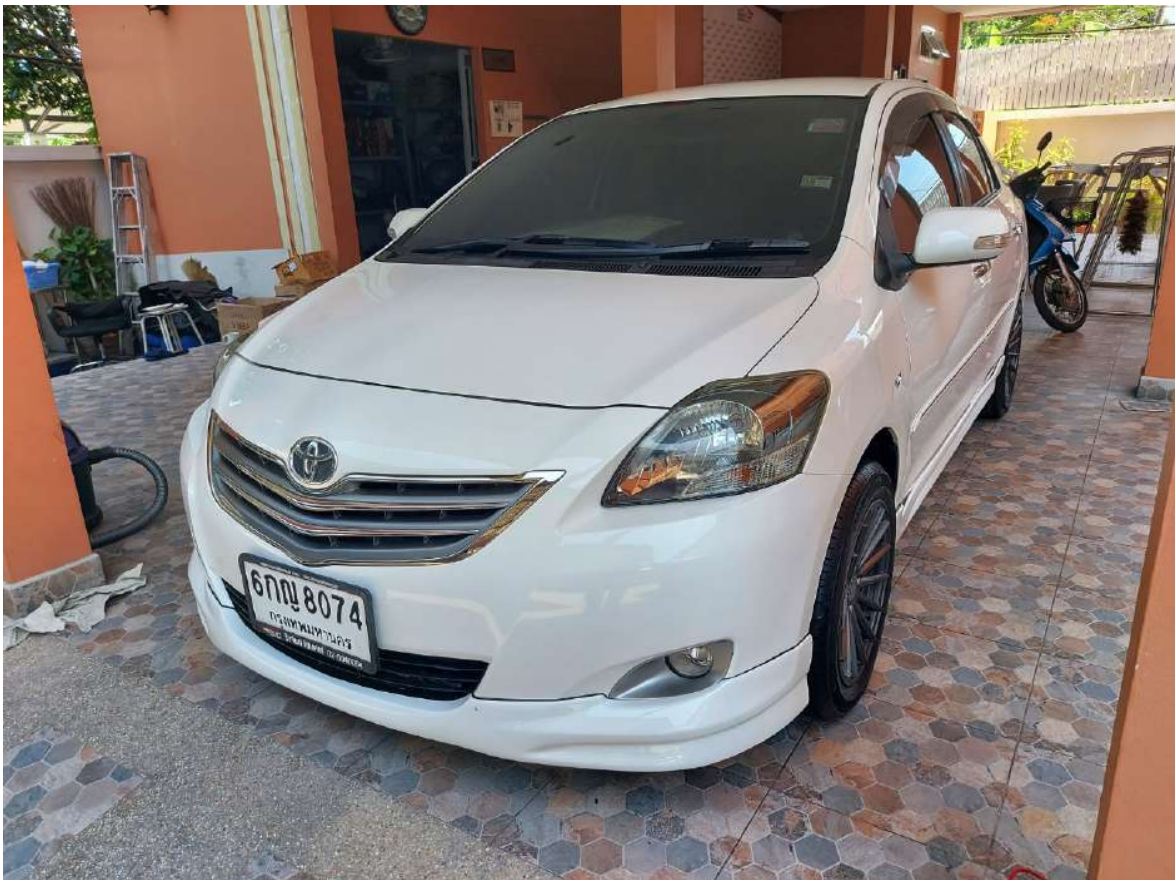
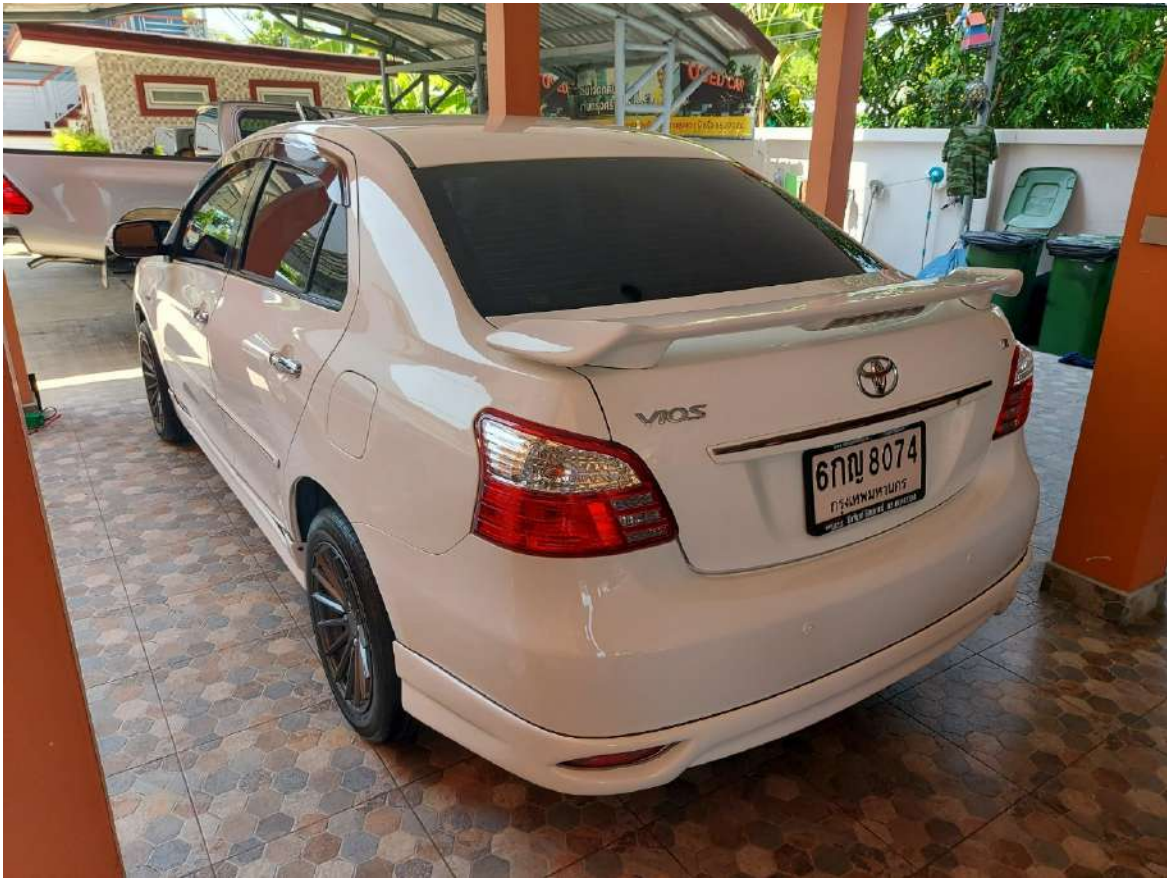
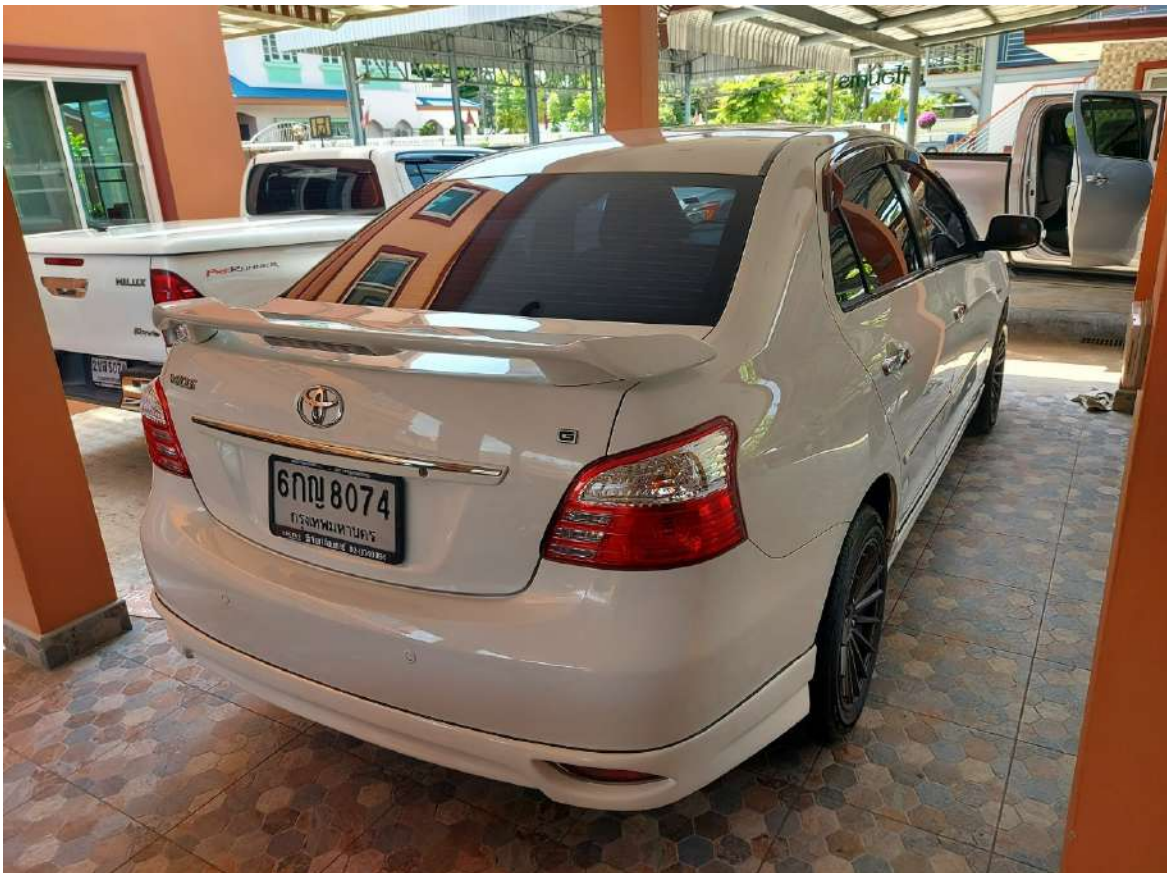
### ภาพภายนอก

รถสภาพดี โครงสร้างไม่เคยมีอุบัติเหตุ ไม่เคยจมน้ำ และไฟใหม่

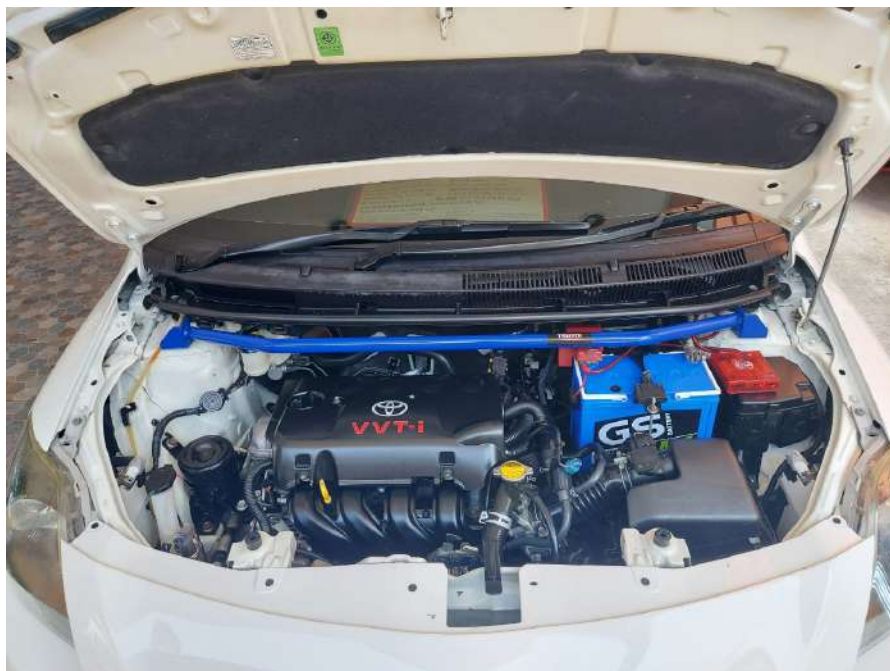
### ภาพห้องเครื่อง

เครื่องยนต์สมบูรณ์ ไม่มีรอยร้าวซึม

Voltage	12.47	V
Rating	500	CCA
Current	194	CCA
Internal resistance	14.39	mΩ
State of Charge	67	%
State of Health	21	%
Status	REPLACE

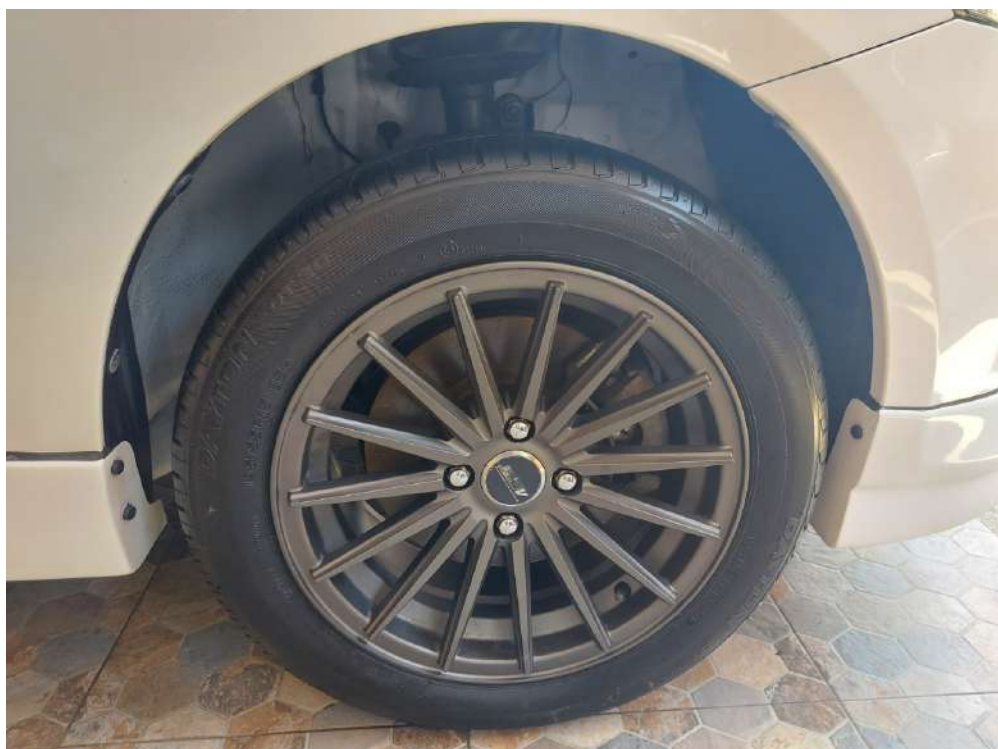
ขอบยาง ล้อ

ยางสภาพดี ปีผลิต 32/20
