## Vehicle Inspection Report สรุปผลการตรวจสอบ (Inspection Summary)

**I023/0054-93**

Volvo XC60 2.0 D3 SUV

Nov 6, 2023

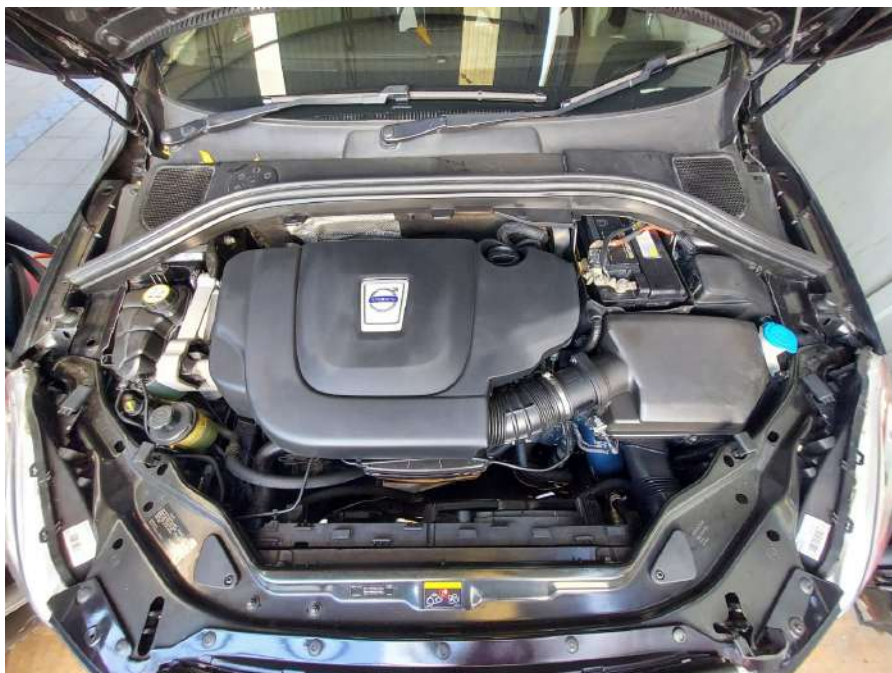
### ภาพห้องเครื่อง

4.1 เครื่องยนต์ไม่พบการรั่วซึม No any leak on engine

4.10 การรั่วไหลของน้ำมัน Fluid Leaks

4.20 แบตเตอรี่ไม่รั่ว และชุดยึด ไม่มีสนิม  
 No any leak on battery and no corrosion on battery support bracket

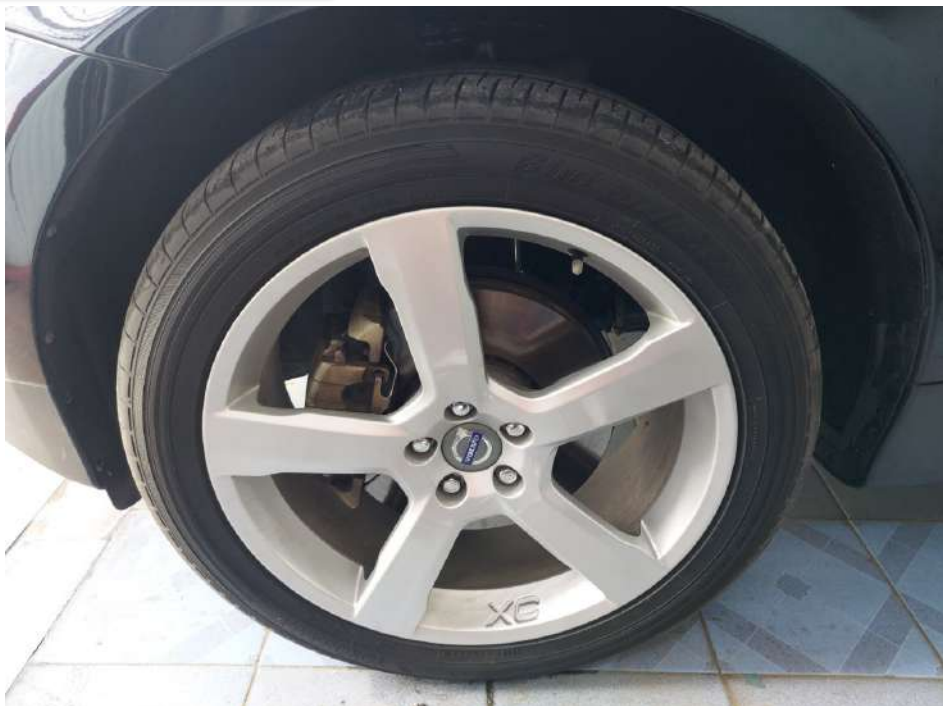
### ขอบยาง ล้อ

| รายการตรวจ 8 รายการ | สถานะ |
|---|---|
| 5.1 สภาพยางรถยนต์, สัปดาห์/ปี ผลิต Tires Appearance, Year | ดี (Good) |

33/22

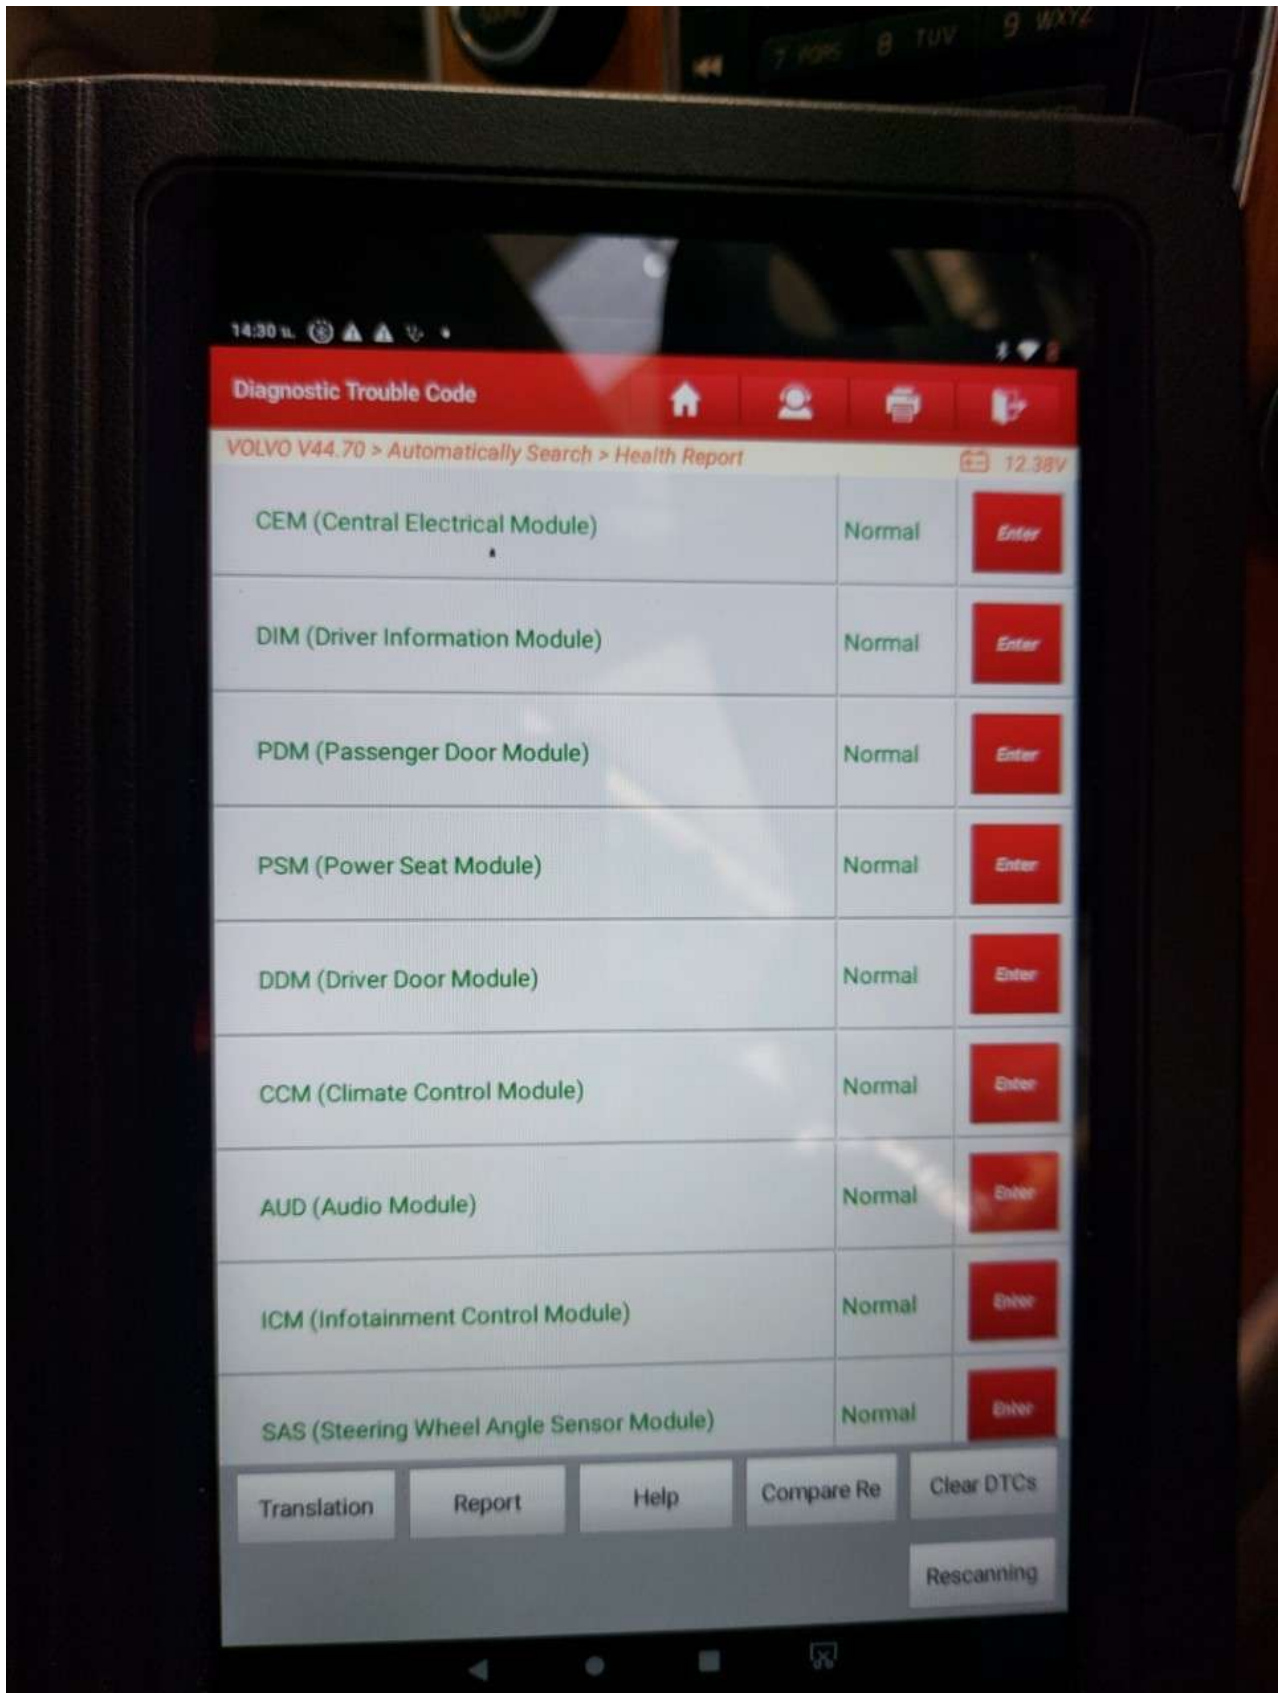
ภาพ OBD

| รายการตรวจ 6 รายการ | สถานะ |
|---|---|
| 1.5 ระบบการทำงานภายในรถยนต์ OBD II On-Board Diagnostics (OBD) | ดี (Good) |

2.17 ตรวจจับพฤติกรรมรถ, ความเร็ว และเครื่องยนต์  
OBD II On-Board Diagnostics (OBD)
