I021/0025-28

Sep 14, 2021

TOYOTA HIACE 3.0 COMMUTER D4D AT

Vehicle Inspection Report สรุปผลการตรวจสภาพรถ (Inspection Summary)

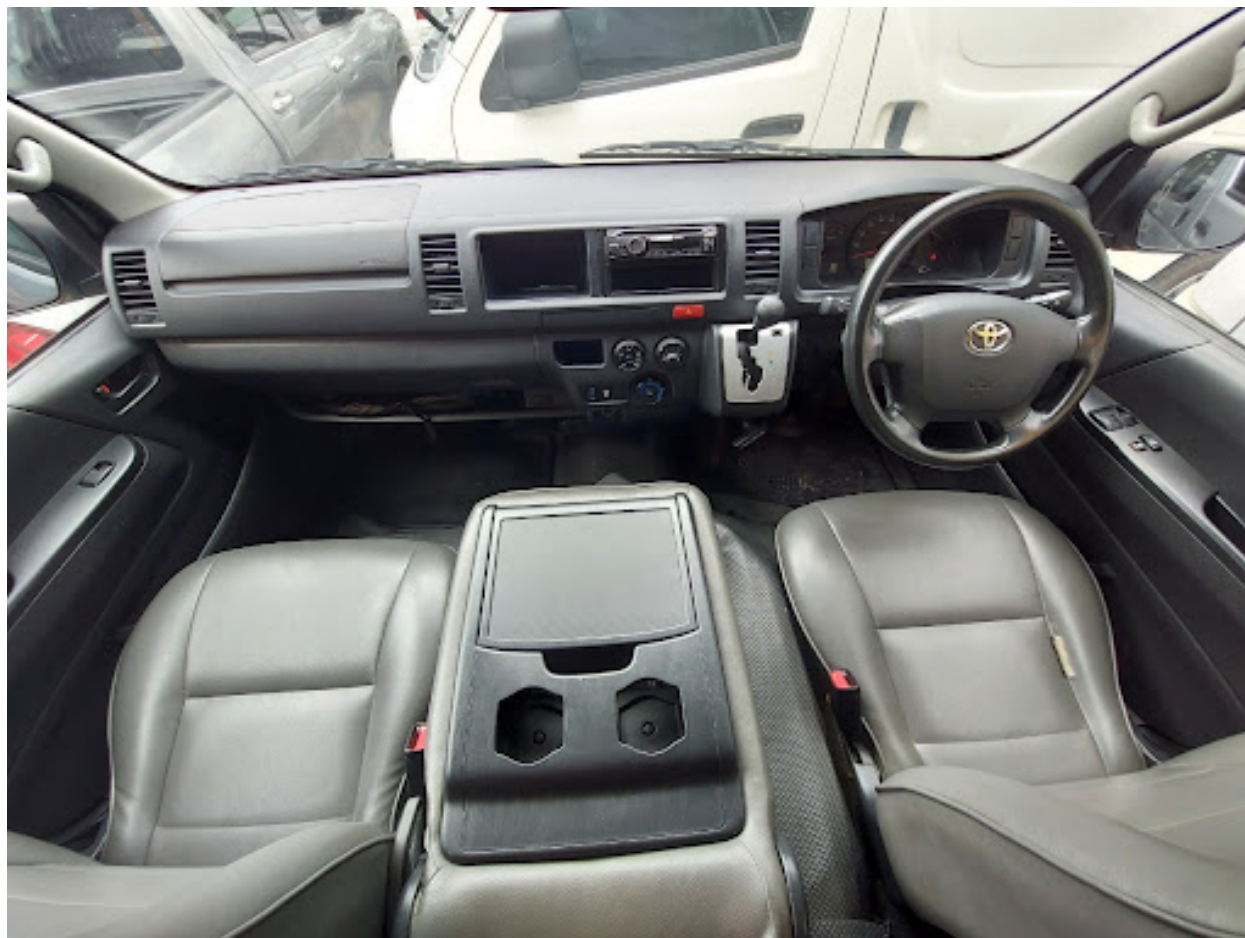
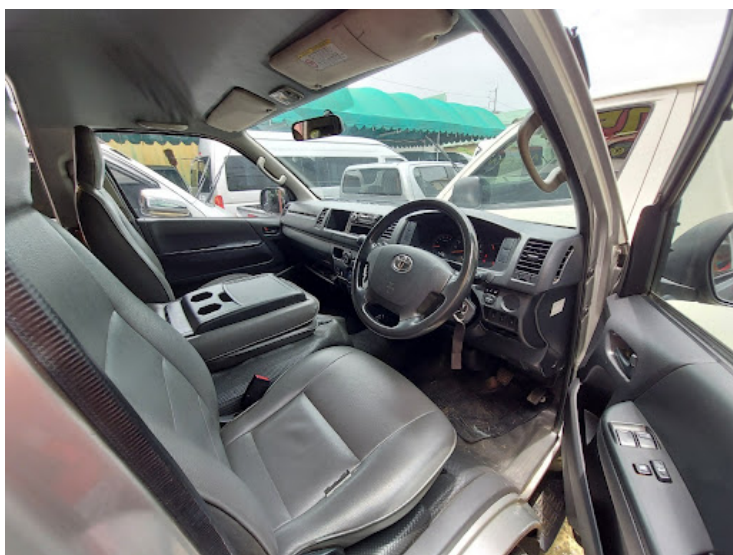
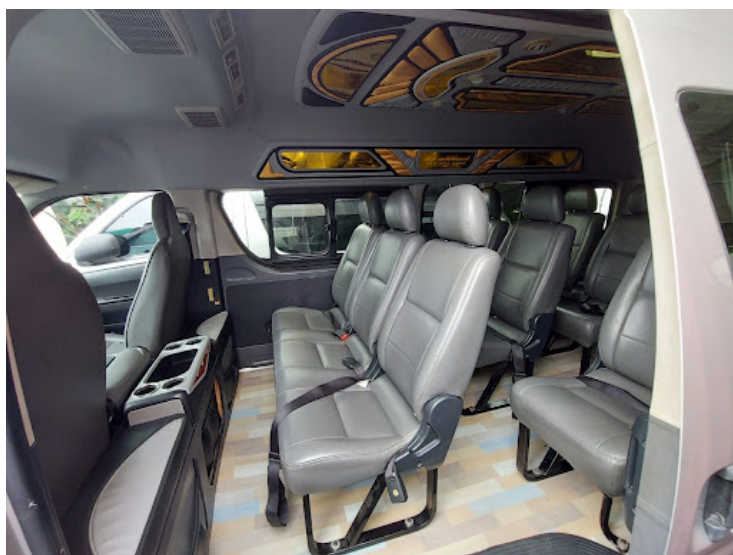
ภาพภายใน

รถสภาพดี โครงสร้างไม่เคยมีอุบัติเหตุ ไม่เคยจมน้ำและไฟไหม้

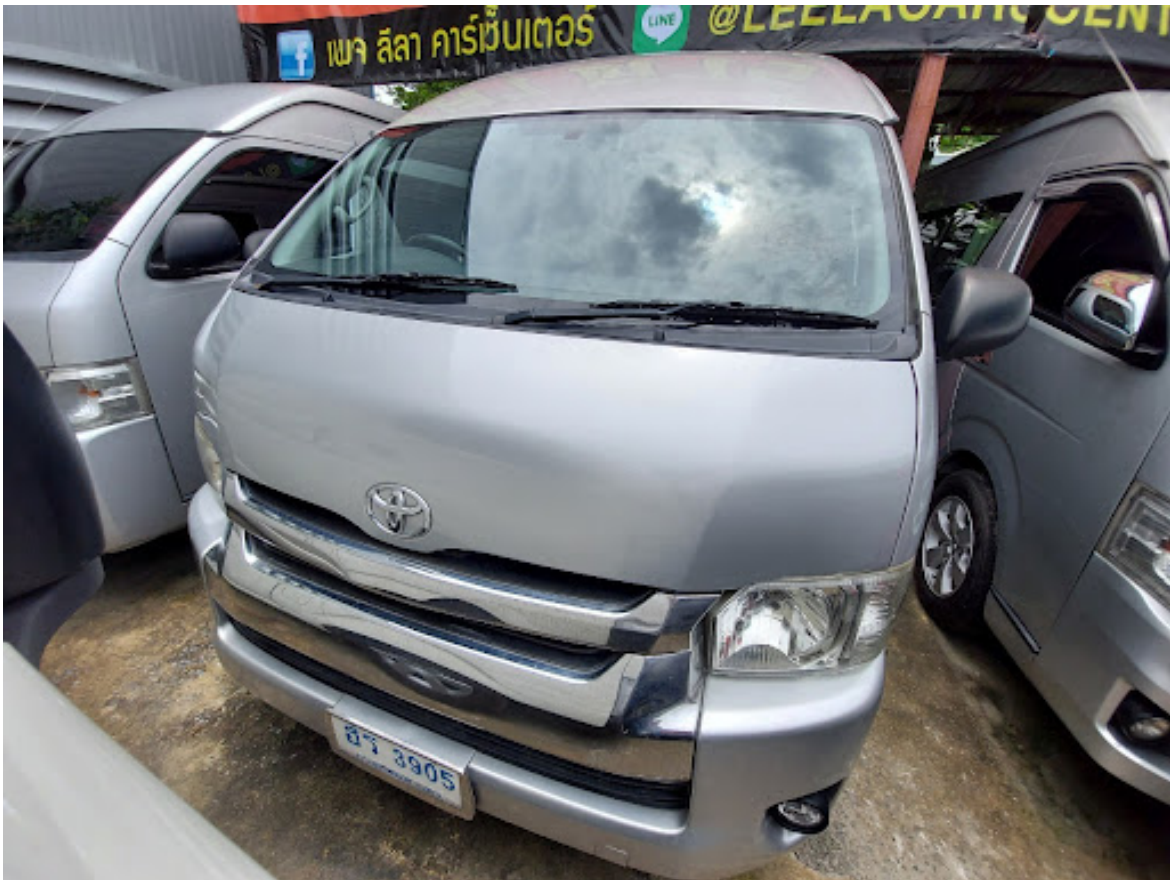
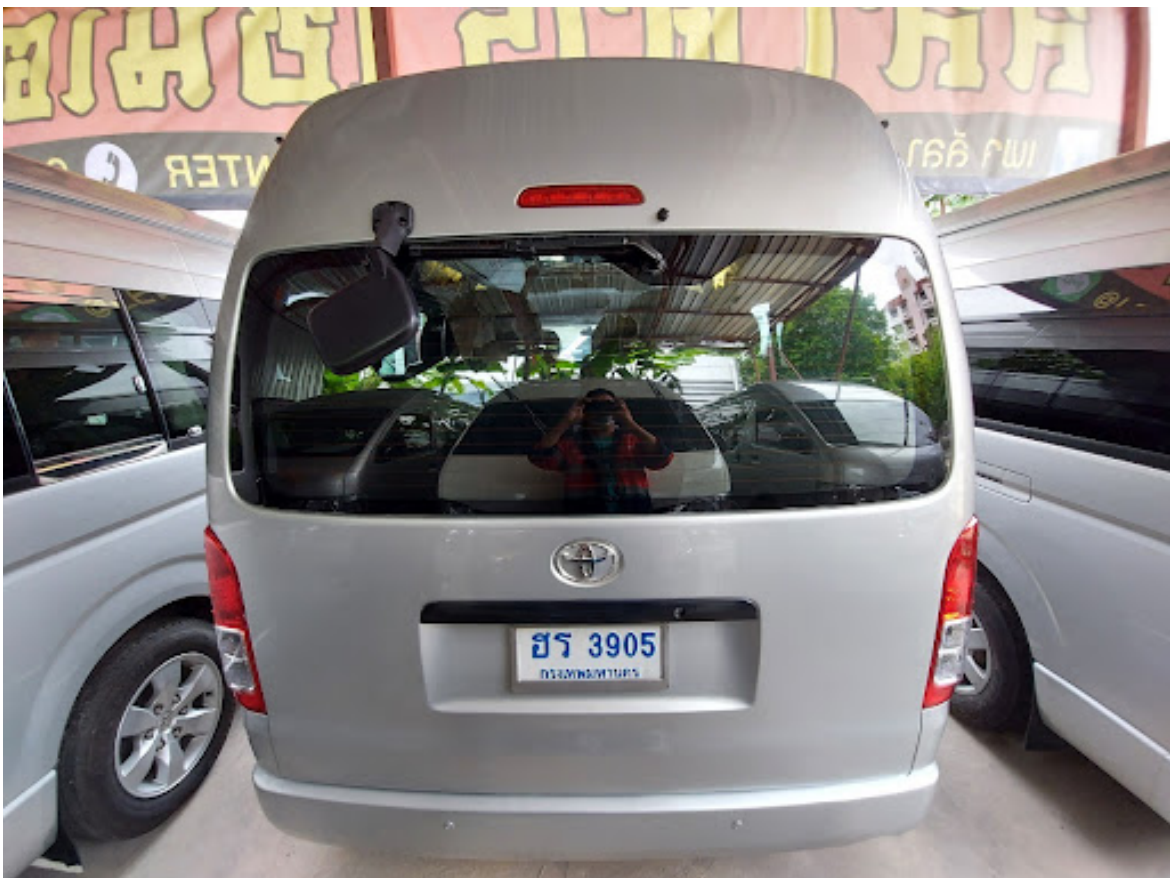
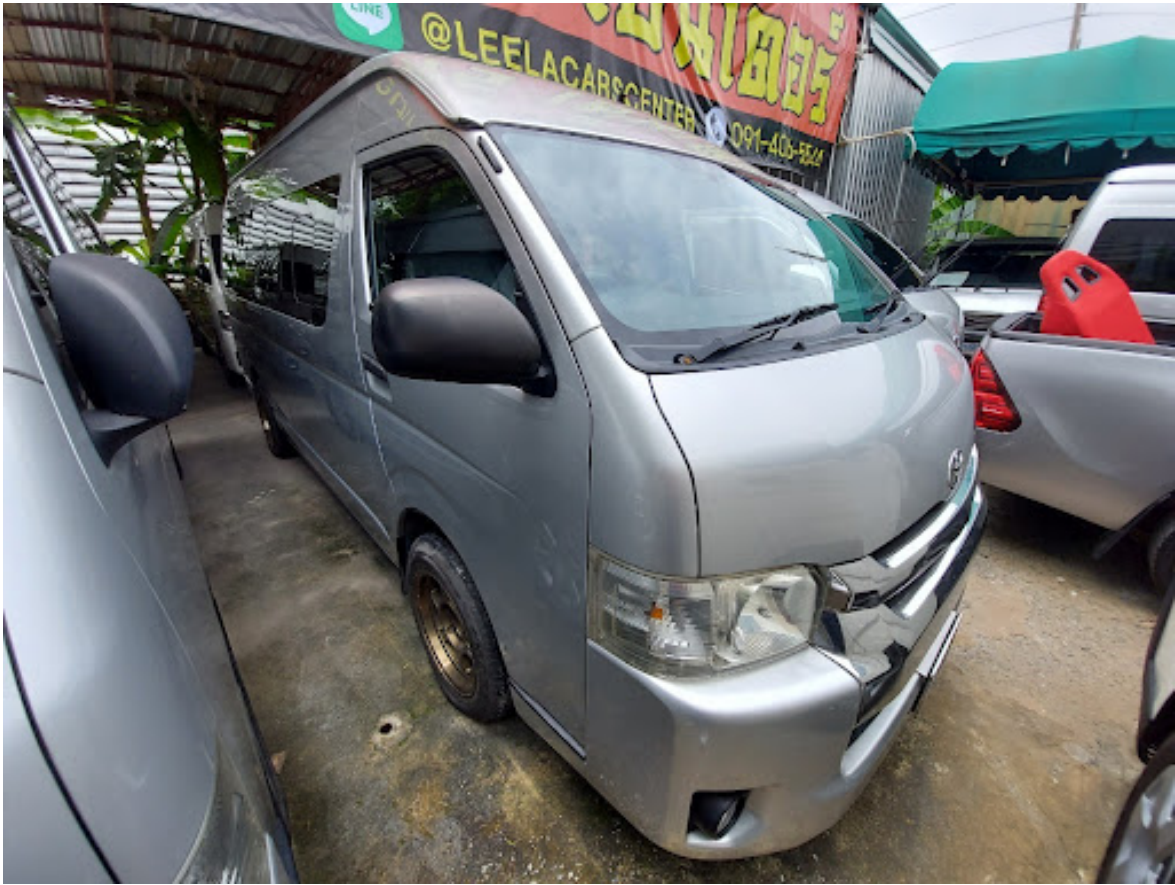
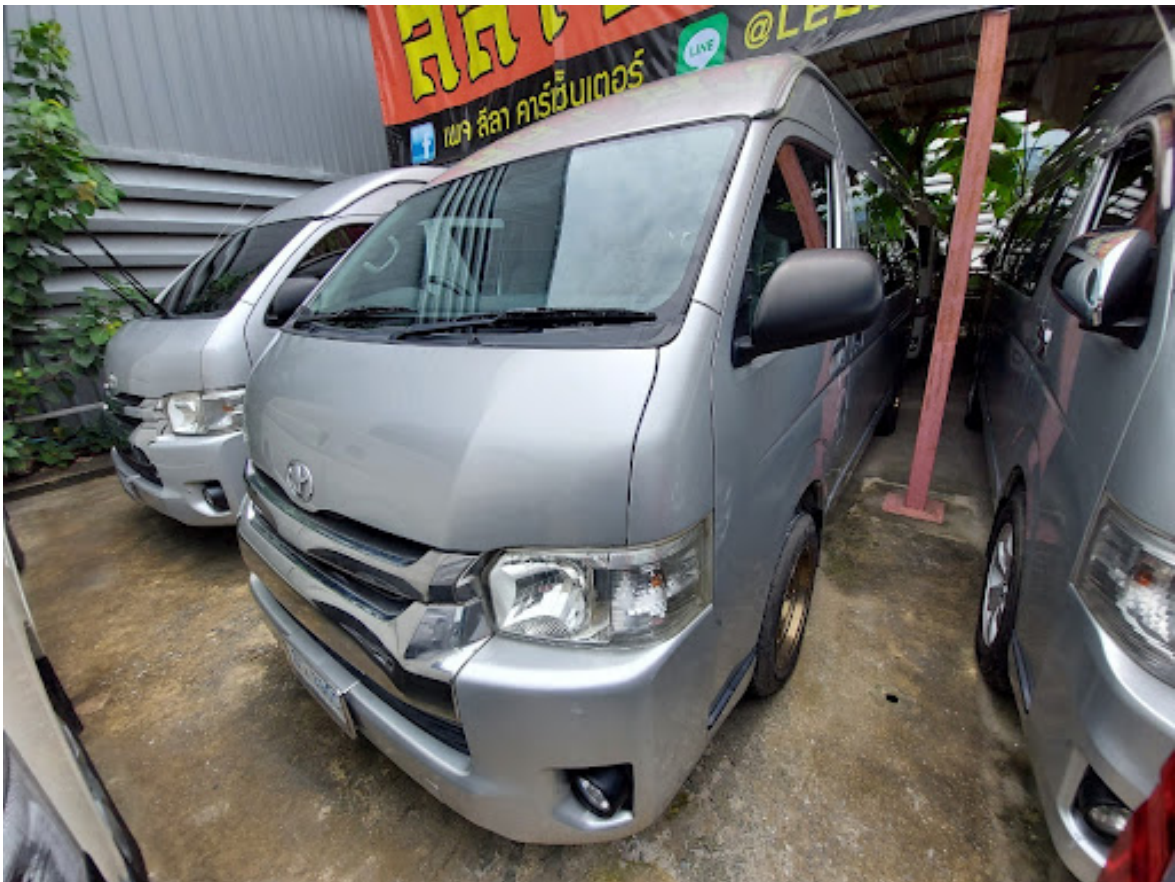
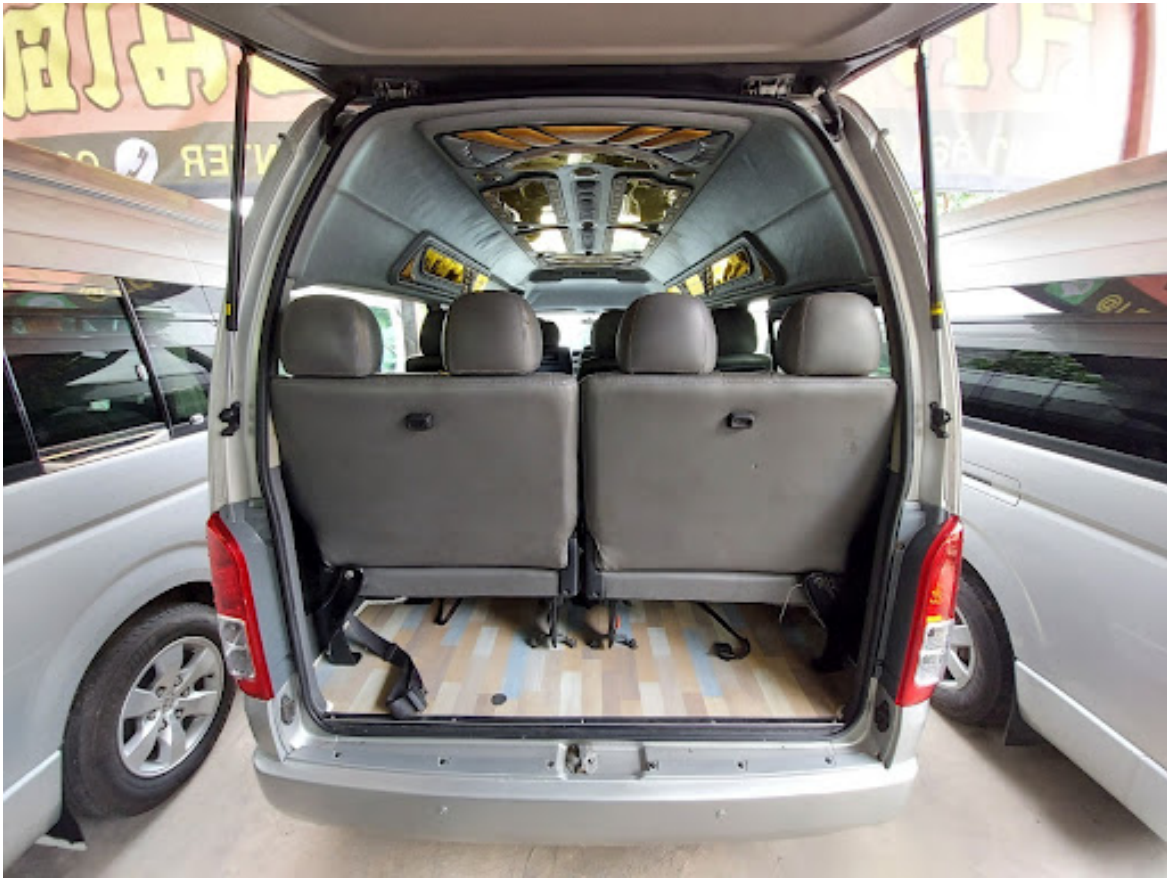
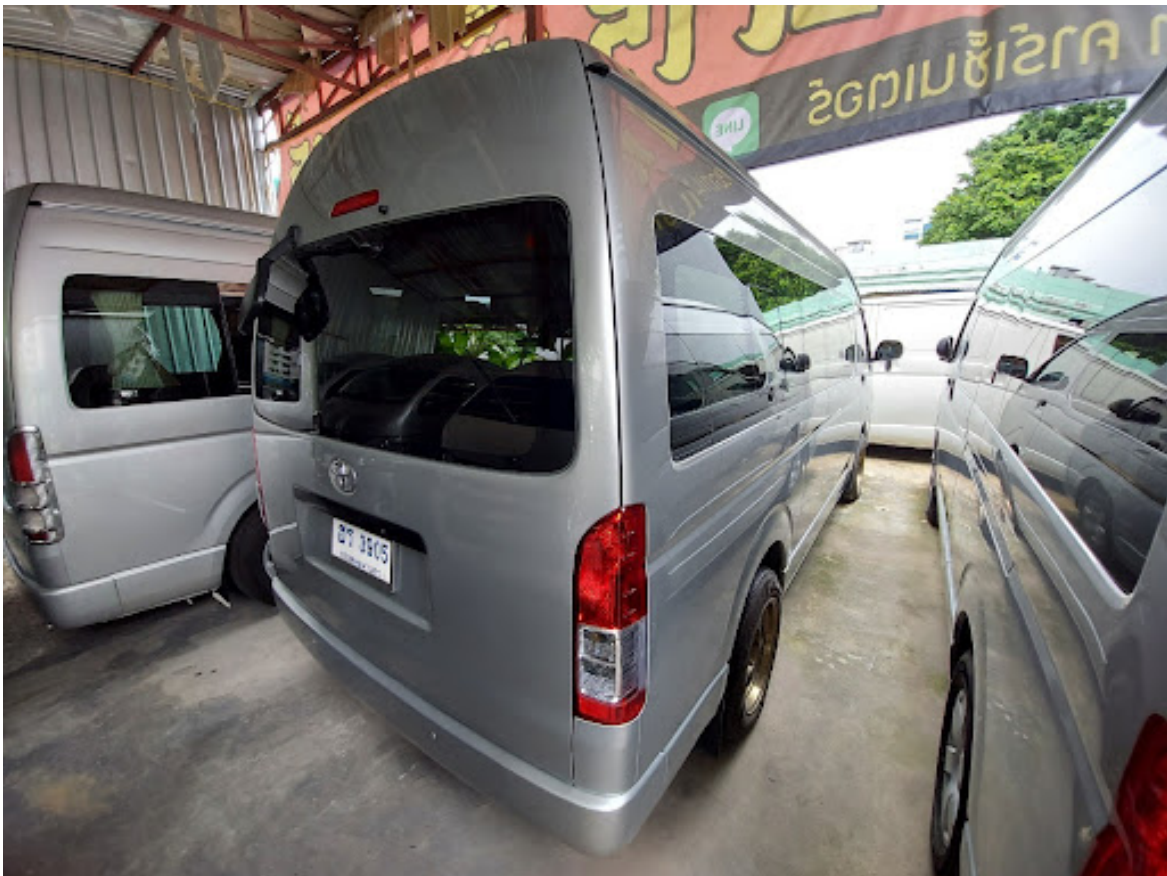
ภาพภายนอก

รถสภาพดี โครงสร้างไม่เคยมีอุบัติเหตุ ไม่เคยจมน้ำและไฟไหม้

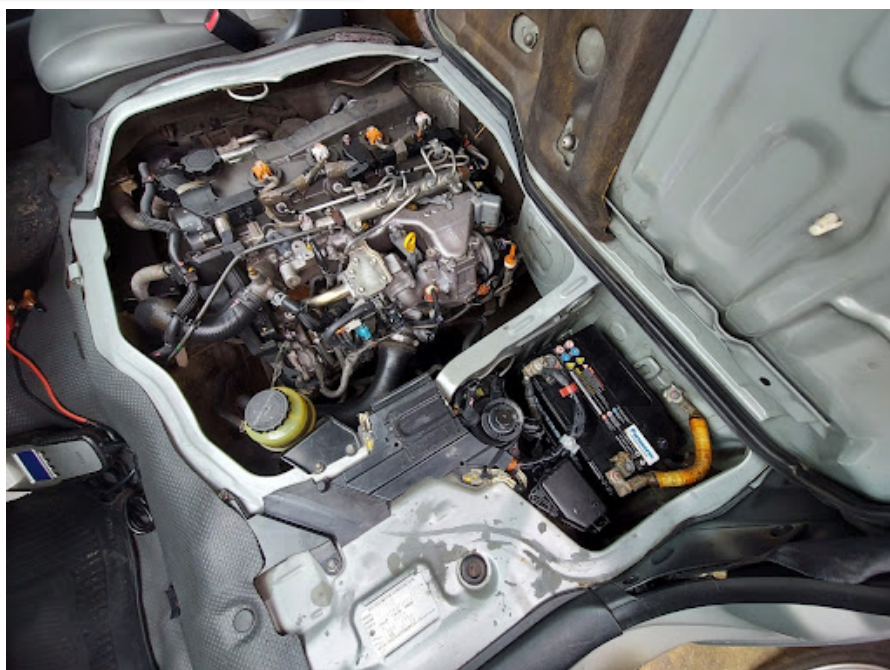
ภาพห้องเครื่อง

สภาพดี พร้อมใช้งาน

Voltage	12.49	V
Rating	620	CCA
Current	628	CCA
Internal resistance	4.84	mΩ
State of Charge	69	%
State of Health	95	%
Status	Great

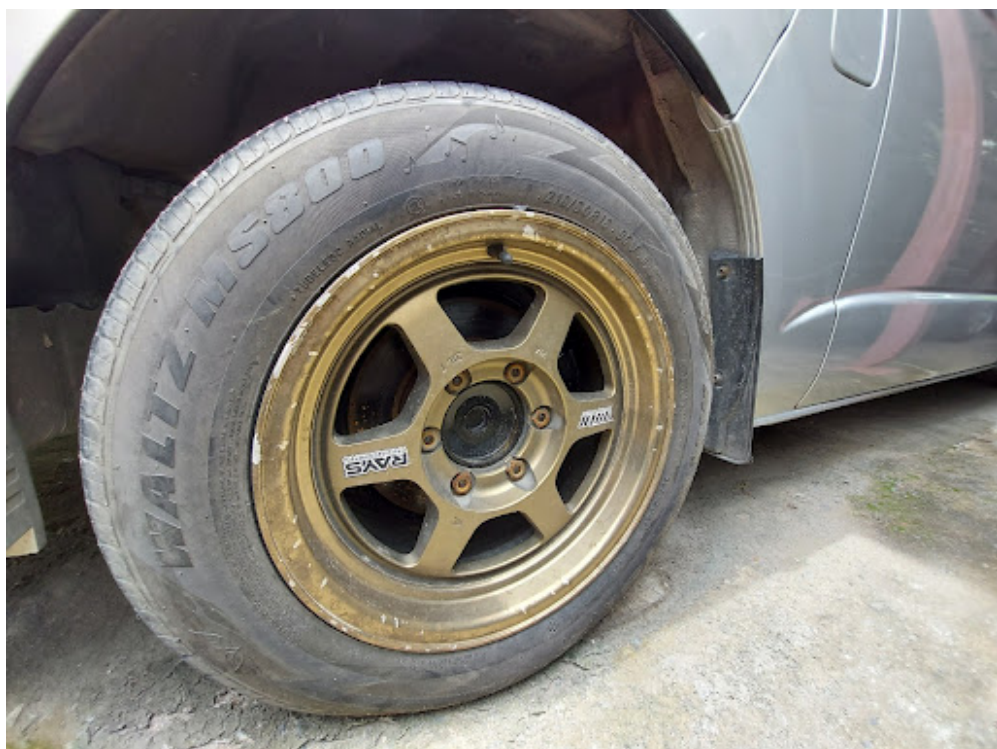
ขอบยาง ล้อ

ปีผลิตยาง ปี2017 สัปดาห์ที่41
