Vehicle Inspection Report

ยี่ห้อ/รุ่น (Brand/Model):CHEVROLET CAPTIVA 2.0 AT	วันที่ตรวจสอบรถยนต์ (Date of Inspection): 21-09-61
หมายเลขตัวถัง (VIN):MMMCD26Y1BH314055	เลขคำขอบริการ (Job No.): I018/175-002
หมายเลขเครื่องยนต์ (Engine No.): Z20D1115127K	Vehicle Picture:  
ปีที่ผลิต (Build Date): 2012	
สีรถ (Color): ดำ	
ระยะการใช้งาน(Mileage): 140,927 กม	
หมายเลขทะเบียน (No. Plate): ชม 8463	
วันครบกำหนดชำระภาษี (Registration Expiry): 10 พ.ค.62	
ชื่อลูกค้า (Customer Name): เอ็น.แอล. ออโต้คาร์	
ที่อยู่(Address): ถ.อ่อนนุช	
โทรศัพท์ (Tel):	
สถานที่ตรวจสอบรถ (Inspection Place): เอ็น.แอล. ออโต้คาร์

รถสภาพดี โครงสร้างไม่เคยอุบัติเหตุ ไม่เคยจมน้ำและไฟไหม้

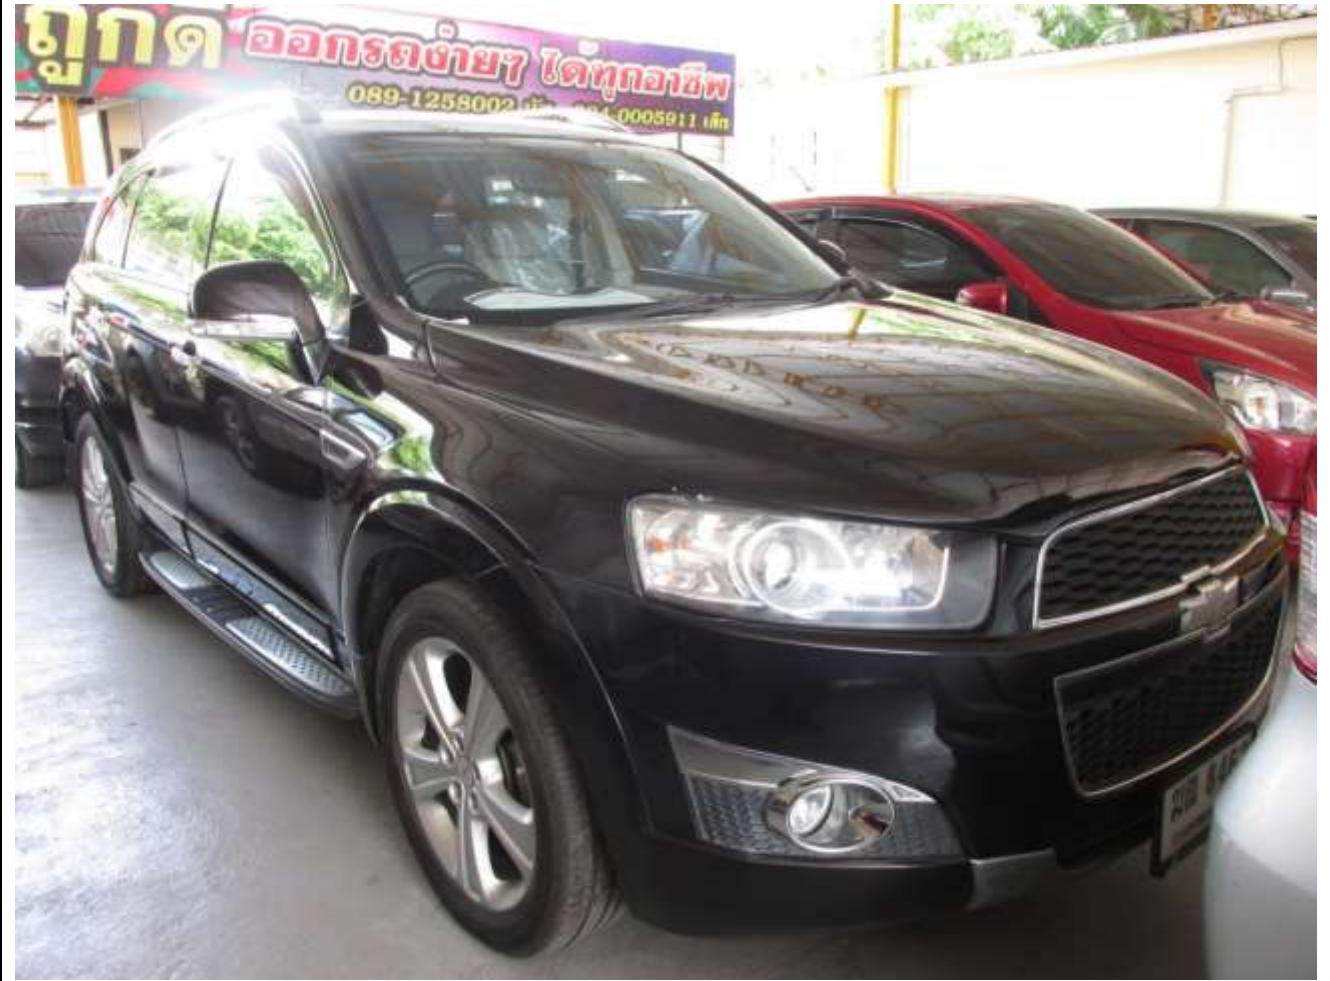
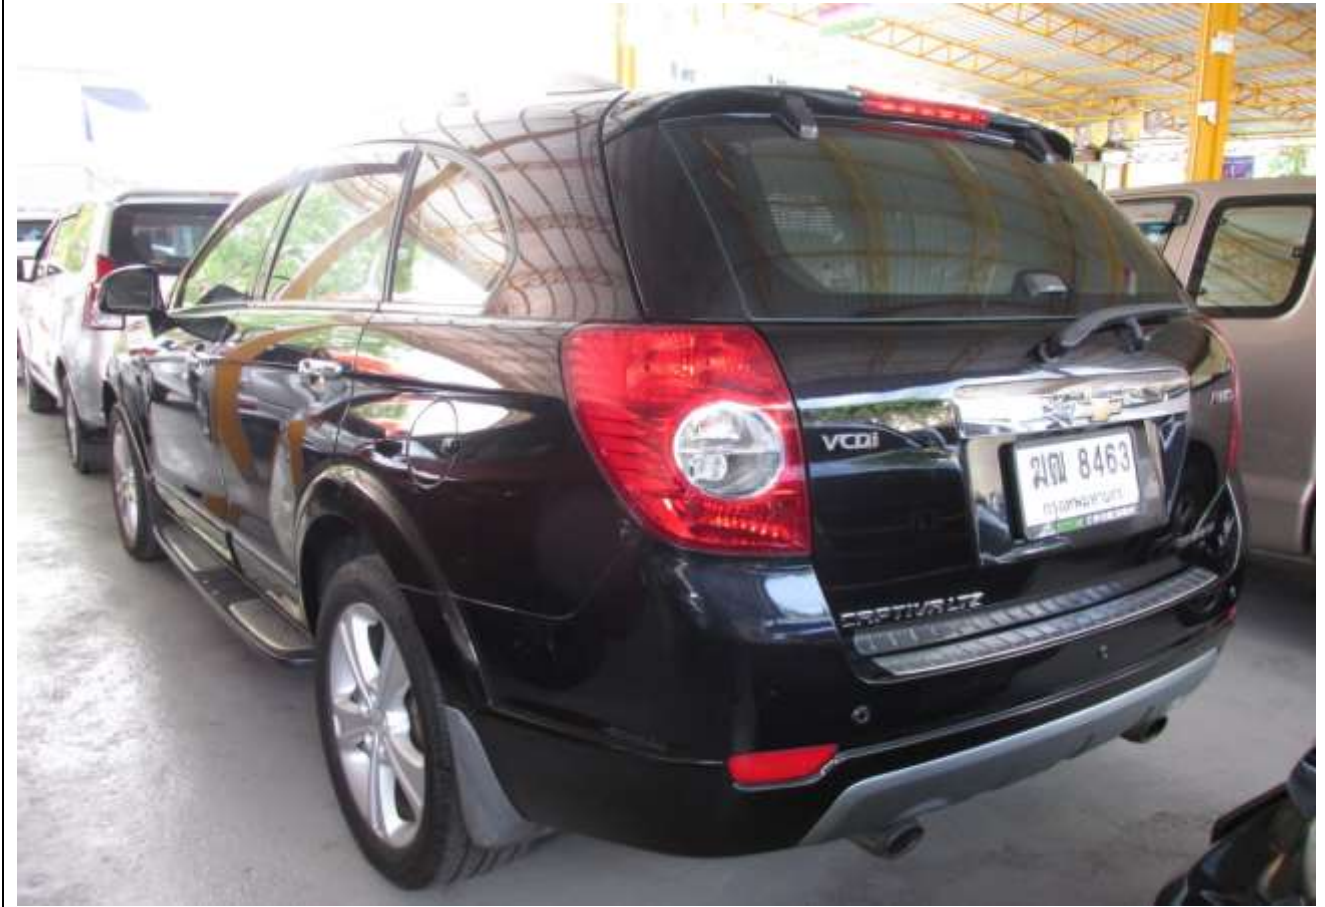
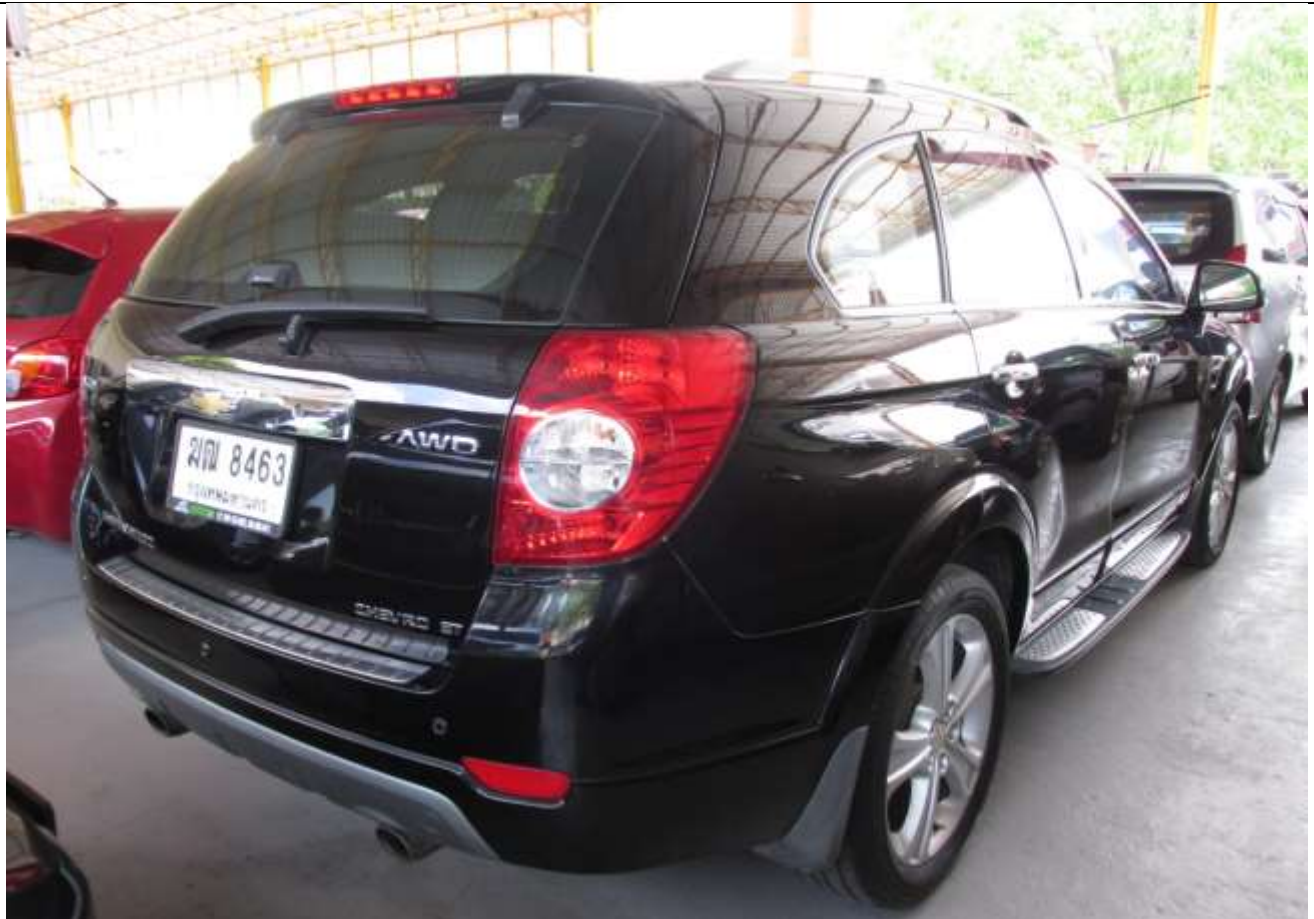
ภาพภายนอก - Exterior Visual Details:

ฝากระโปรงหน้ารถ Bonnet	มีรอยสะเก็ดหิน

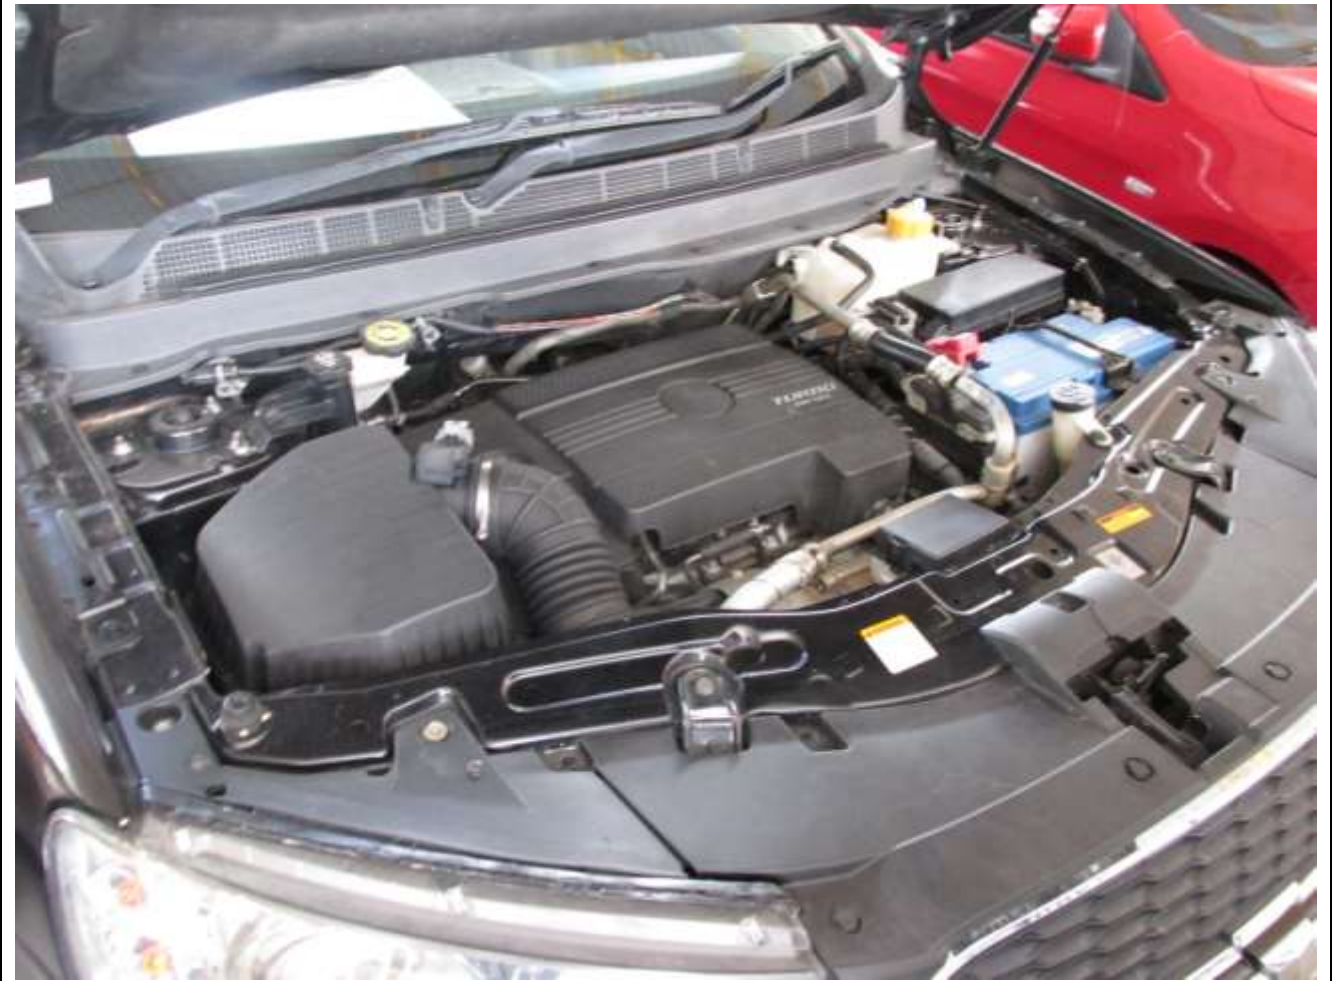
ภาพห้องเครื่อง - Engine Bay Visual Details

แบตเตอรี่ไม่รั่ว และ ชุดยึด ไม่มีสนิม No any leak on battery and no corrosion on battery support bracket	สภาพดีตามอายุการใช้งาน																																					
 	การทดสอบ แบตเตอรี่ Battery Test	<table border="1"> <thead> <tr> <th colspan="2">Battery Test</th> </tr> </thead> <tbody> <tr> <td>Voltage</td> <td>12.48 V</td> </tr> <tr> <td>Rating</td> <td>850 CCA</td> </tr> <tr> <td>Current</td> <td>552 CCA</td> </tr> <tr> <td>Internal resistance</td> <td>4.90 mΩ</td> </tr> <tr> <td>State of Charge</td> <td>68 %</td> </tr> <tr> <td>State of Health</td> <td>42 %</td> </tr> <tr> <td>Status</td> <td>Replace</td> </tr> <tr> <td>Test Date</td> <td>21.9.61</td> </tr> </tbody> </table>	Battery Test		Voltage	12.48 V	Rating	850 CCA	Current	552 CCA	Internal resistance	4.90 mΩ	State of Charge	68 %	State of Health	42 %	Status	Replace	Test Date	21.9.61	<table border="1"> <thead> <tr> <th colspan="2">Charging System Test at 2000 rpm</th> </tr> </thead> <tbody> <tr> <td>Voltage</td> <td>14.27 V</td> </tr> <tr> <td>Status</td> <td>Normal</td> </tr> <tr> <th colspan="2">Start System Test</th> </tr> <tr> <td>Start Voltage</td> <td>9.65 V</td> </tr> <tr> <td>Status</td> <td>Normal</td> </tr> <tr> <th colspan="2">Max. Load Test at 2000 rpm</th> </tr> <tr> <td>Max. Load Voltage</td> <td>14.28V</td> </tr> <tr> <td>Status</td> <td>Normal</td> </tr> </tbody> </table>	Charging System Test at 2000 rpm		Voltage	14.27 V	Status	Normal	Start System Test		Start Voltage	9.65 V	Status	Normal	Max. Load Test at 2000 rpm		Max. Load Voltage	14.28V	Status	Normal

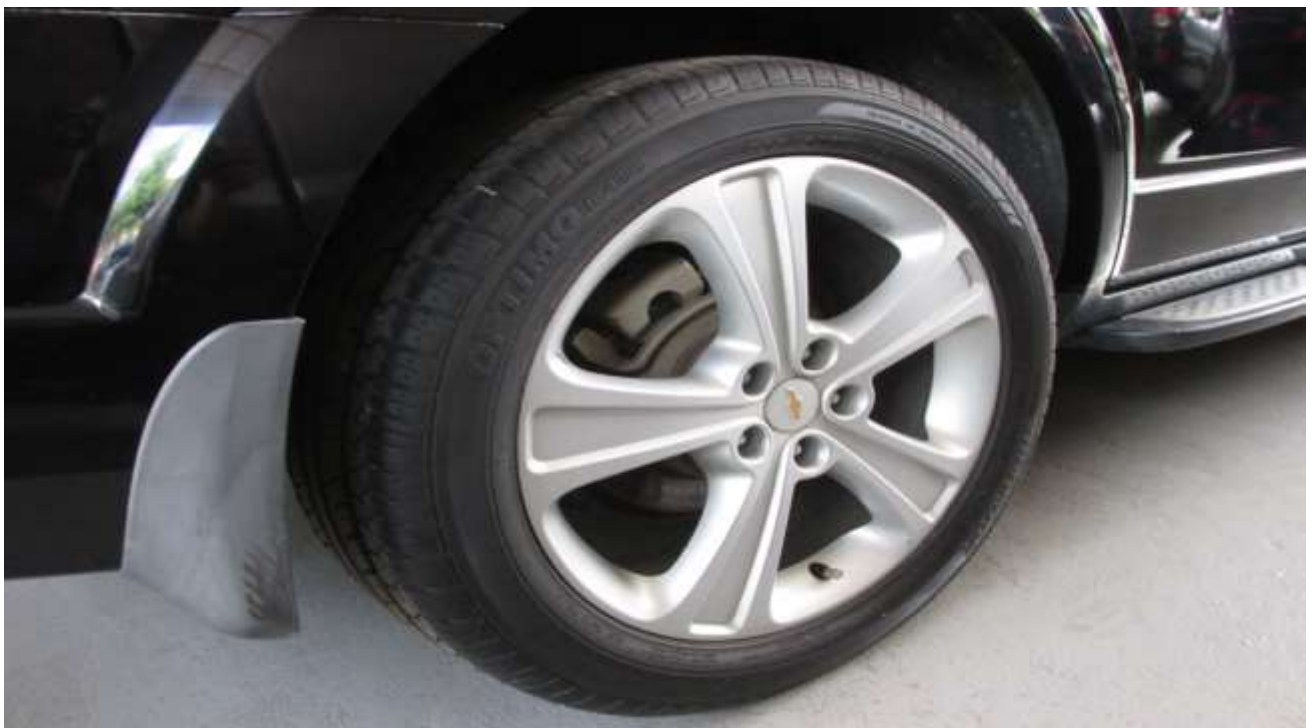
ภาพโดยรวมของยาง ล้อ และ เบรค - Tyres, Wheels & Brakes Visual Details:

สภาพยางรถยนต์, สปีดคาร์ทีปี ผลิต Tyres Appearance, Year	2417
 	สภาพล้อ,ฝาครอบล้อ Wheel Rims Appearance	สภาพดีตามอายุการใช้งาน
 	ล้อ และยางอะไหล่ Spare Tyre & Rim	สภาพดีตามอายุการใช้งาน
 	คาลิปเปอร์เบรค และท่อน้ำมัน Brake Hose Callipers & Pipes	สภาพปกติไม่พบการรั่วซึม
 	ผ้าดิสเบรค (หน้า/หลัง) Brake Pads (Front/Rear)	สภาพดีตามอายุการใช้งาน
 	จานดิสเบรค(หน้า/หลัง) Brake Discs (Front/Rear)	ควรเจียจานเบรคครั้งต่อไปที่เปลี่ยนผ้าเบรค
 	ดรัมเบรคล้อหลัง Brakes and Drums any No Leakage	สภาพดีตามอายุการใช้งาน
 	การทำงานของเบรคมือ Park Brake function	ระบบการทำงานปกติ
 	คำแนะนำอื่นๆ Other	N/A

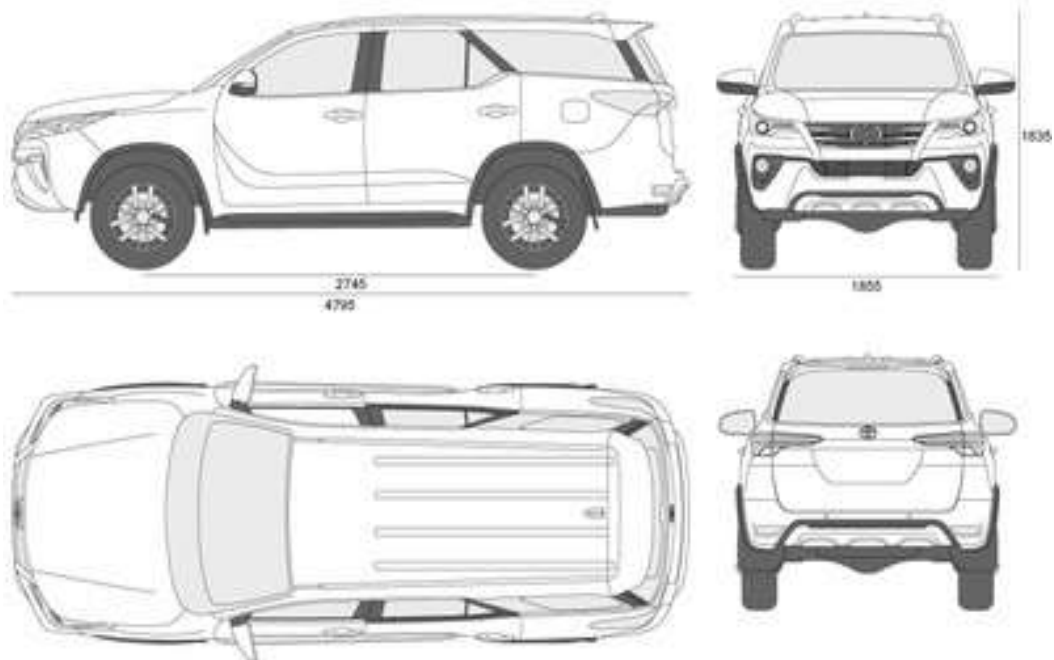
ความหนาสีรถ SUV, MPV - Paint Thickness on SUV, MPV vehicle:

ชิ้นส่วนยานยนต์ (Car Part)	ความหนาสี Paint Thickness (µm)			
	P1	P2	P3	Average
Front Wing (RH)	561	312	358	410
Front Wing (LH)	180	164	176	173
Front Door (RH)	177	147	190	171
Front Door (LH)	184	225	237	215
Rear Door (RH)	210	242	239	230
Rear Door (LH)	138	136	126	133

ชิ้นส่วนยานยนต์ (Car Part)	ความหนาสี Paint Thickness (µm)			
	P1	P2	P3	Average
Rear Wing (RH)	144	121	138	134
Rear Wing (LH)	153	171	186	170
Front Bumper				
Rear Bumper				
Bonnet	333	352	348	344
Roof	85	93	99	92
Boot/Tail Gate	664	583	672	640
