I022/0165-47

Honda HR-V 1.8 E SUV

Jan 11, 2023

# Vehicle Inspection Report

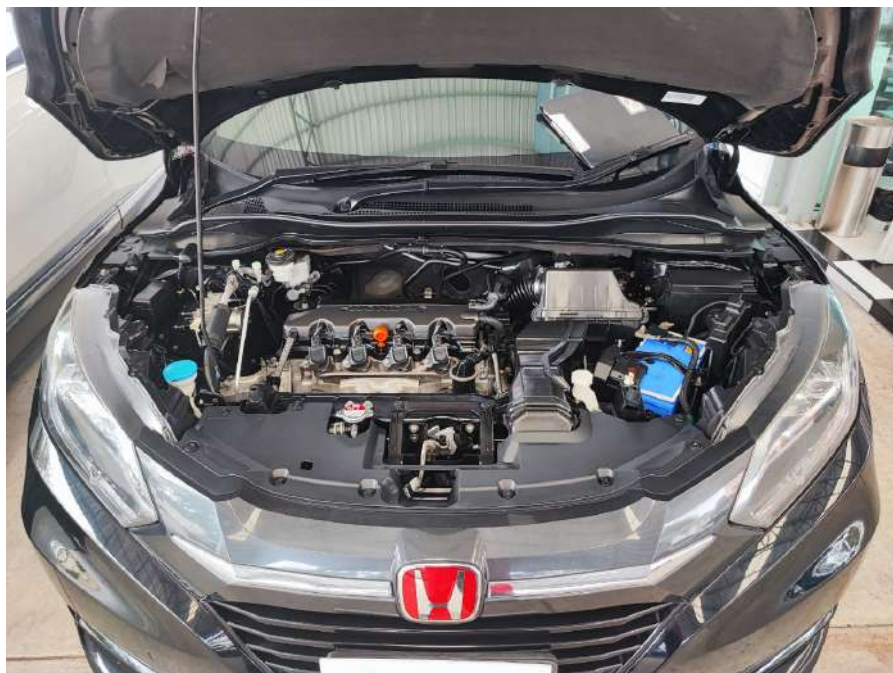
### ภาพห้องเครื่อง

Voltage	12.4	V
Rating	400	CCA
Current	450	CCA
Internal resistance	6.19	mΩ
State of Charge	88	%
State of Health	75	%
Status	GREAT

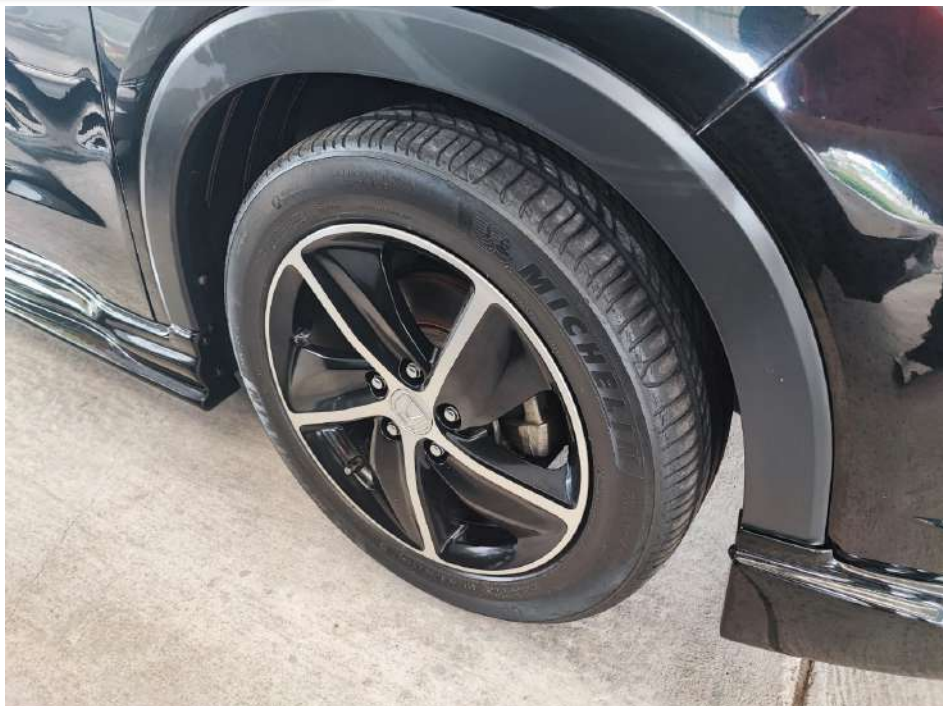
### ขอบยาง ล้อ

32/21
